# Identificación de taumasita asociada a la restauración de la Iglesia de San Andrés de Calatayud (Zaragoza). Condiciones de formación y de preparación de las muestras

*Thaumasite identification at the restoration materials of the San Andrés church of Calatayud (Zaragoza, Spain). Mineral formation conditions and sampling preparation*

Pedro Luis López Julián<sup>1</sup>, Daniel Orte Ruiz<sup>1</sup>, Juan Ramis Gual<sup>2</sup>, José Ángel Pérez Benedicto<sup>1</sup> y Óscar Pueyo Anchuela<sup>3</sup>

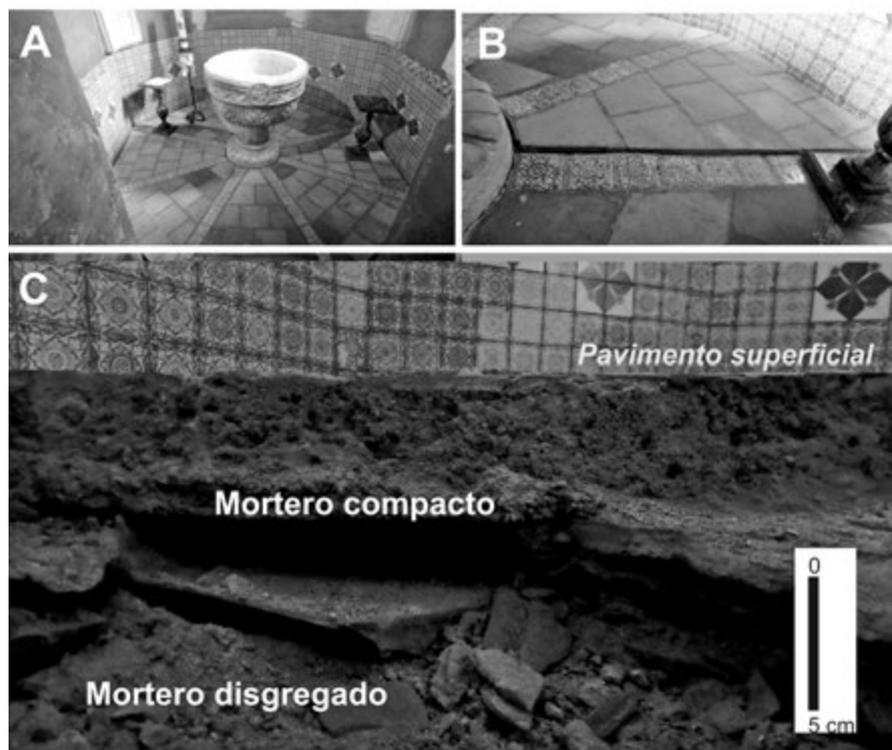
Fig. 1.- A) Aspecto general de la Capilla Bautismal tras su restauración. B) Detalle de la zona de solera afectada por expansión desde el subsuelo. C) Perfil de la zona excavada para tomar las muestras analizadas en el presente trabajo. Ver figura en color en la web.

En este trabajo se presentan y discuten los resultados obtenidos tras el análisis de muestras de morteros utilizadas en la rehabilitación de la Iglesia Parroquial de San Andrés (Calatayud; Zaragoza), templo mudéjar construido entre los siglos XIV y XVI, y en el que se realizaron varias intervenciones de restauración, la más reciente, la llevada a cabo en su Capilla Bautismal en 2014 (López Julián *et al.*, 2018). Dos años después de dicha intervención, la solera de la capilla mostraba evidentes deformaciones convexas (Figs. 1A y B), que han producido un abombamiento del pavimento con un

desplazamiento vertical de hasta 5 cm. La necesidad de conocer el origen de este deterioro constructivo asociado a la propia restauración motivó el presente trabajo. El conocimiento del uso en la restauración de cemento resistente a los sulfatos dirigió el estudio hacia la hipótesis más probable de que dichos deterioros pudieran deberse a la formación de taumasita.

Para el muestreo del sustrato de la capilla se procedió al levantamiento del pavimento superficial de barro cocido, bajo el cual apareció una capa de mortero compacto y con estructura laminada, de unos 8 cm de espesor, apoyada a su vez sobre una capa de mortero disgregado y muy húmedo. Bajo este nivel, a partir de una profundidad de unos 16 cm, apareció un nivel compuesto por fragmentos de yeso de gran calibre (conocidos en construcción tradicional como "yesones") y mortero de cal, que constituían la cimentación del edificio (Fig. 1C).

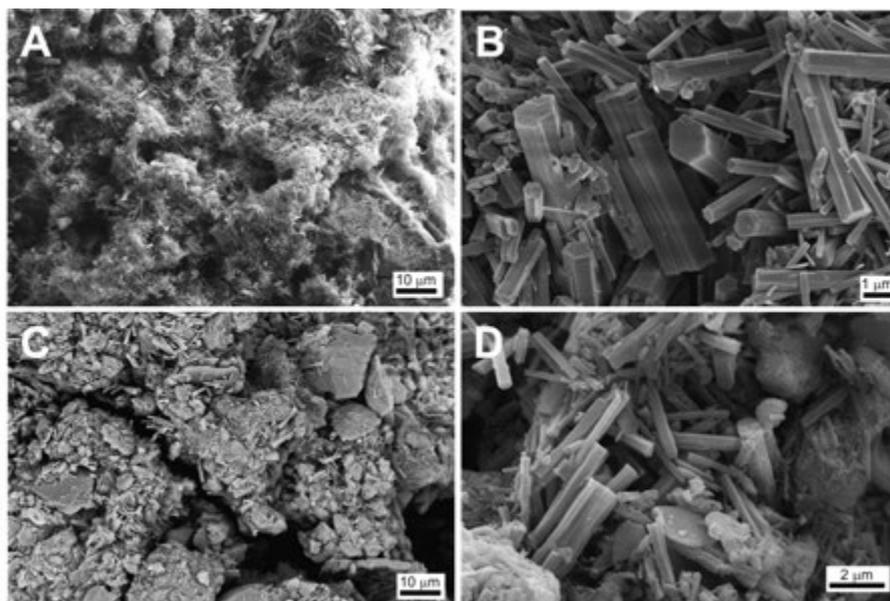
La observación mediante microscopio electrónico permitió identificar visualmente la taumasita en las muestras donde su proporción mineralógica era más abundante. Así, la figura 2 presenta varias imágenes tomadas durante la sesión de análisis sobre las muestras M-1 y M-2. En todas ellas se observan unos cristales prismáticos de base hexagonal, con longitudes de hasta 12 mi-

**Fig. 2.-** Fotografías realizadas mediante microscopio electrónico de barrido (SEM). A) Aspecto general de la muestra M-2. B) Detalle a mayor aumento de la muestra M-2, donde se observa la morfología de los cristales prismáticos de base hexagonal de taumasita. C) Aspecto general de la muestra M-3. D) Detalle a mayor aumento de la muestra M-3, en una zona con abundantes cristales de taumasita.

cras y dimensiones transversales que raramente superan 1 micra. Aunque este hábito cristalino puede corresponder tanto a taumasita como a etringita, el análisis elemental cualitativo muestra una composición con Ca, Si, S, C y O (sin Al), compatible con la fórmula estequiométrica de la primera.
