Instituto Politécnico de Tomar

**Estudo, conservação e restauro do conjunto
azulejar da sala de reuniões da Ordem
Franciscana Secular da Igreja de São Francisco,
Leiria**

Relatório de Estágio

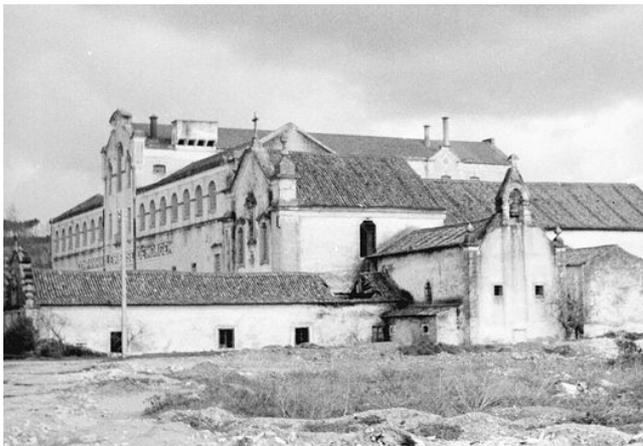
Figura 39 – Fachada sul da Igreja, em 1963, apresentando o telhado em ruínas. Fonte: SIPA.

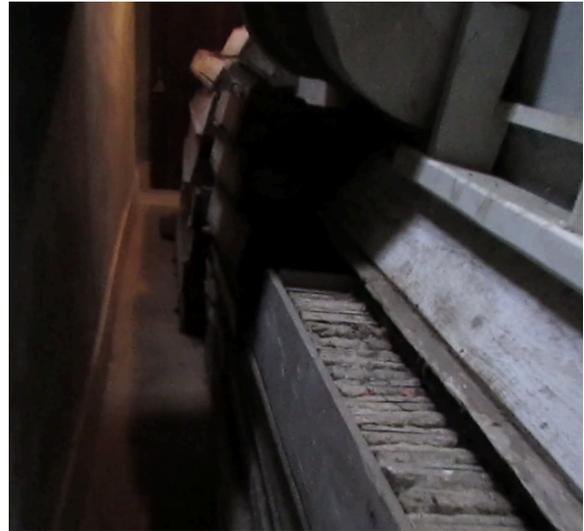
Figura 46 – Estado de acondicionamento das caixas de armazenamento dos painéis.

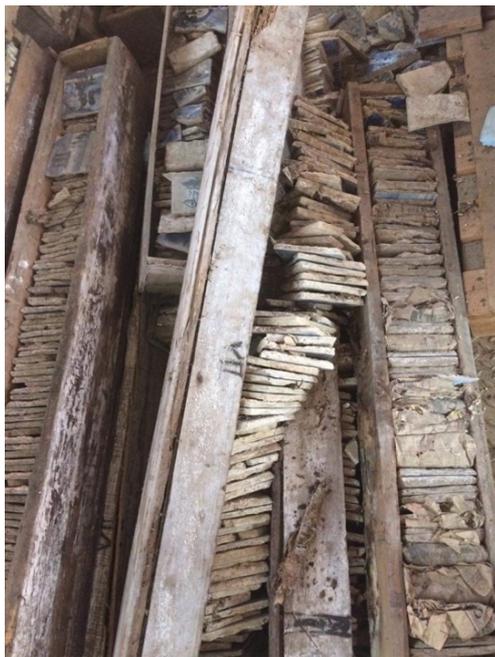
As caixas de madeira utilizadas para o armazenamento encontravam-se em estado de degradação avançado, com evidências de ataque de inseto xilófago e fungos (Figura 47). Os azulejos encontravam-se bem acondicionados, dispostos de maneira correta - vidrado com vidrado, tardez com tardez - e no caso de azulejos partidos, estes apresentavam-se envolvidos em jornal (Figura 48).

Figura 47 – Estado de degradação das caixas do armazenamento dos azulejos.

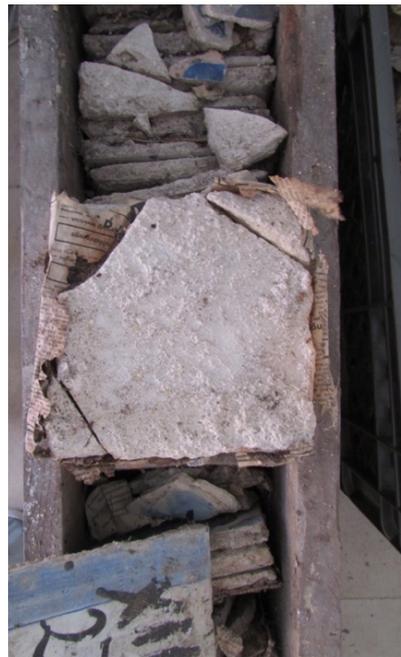
Figura 48 – Exemplo de azulejo fragmentado e embrulhado em folhas de jornal.

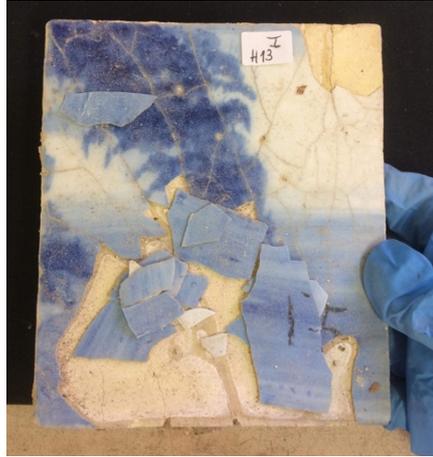
As lacunas de vidro são ausências de parte da camada vítrea que podem estar associadas ao processo de fabrico, nomeadamente à deficiente ancoragem à chacota. Outra possibilidade poderá estar relacionada com a infiltração de água que leva à expansão da chacota, o que resulta numa pressão do interior até ao vidro, assim como à presença de sais solúveis. Ainda foi possível observar áreas de vidro em destacamento, ou seja, zonas onde parte do vidro já levantado, ameaçava destacar-se (Figura 49).

Figura 49 – Azulejo com lacunas de vidro, os respectivos fragmentos e fissuras.

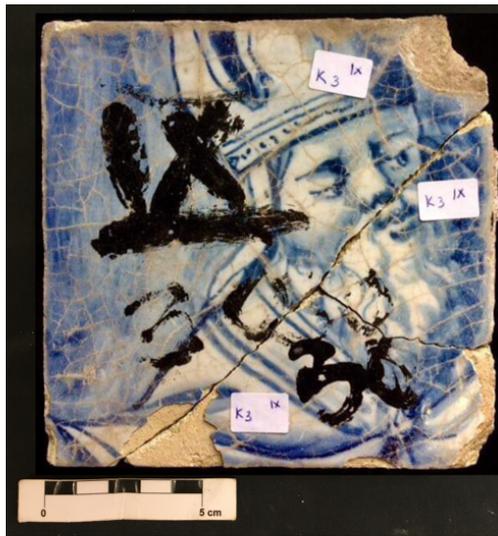
As fissuras, na sua maioria múltiplas, podem ocorrer devido à incompatibilidade de materiais e fraca aderência entre o vidro e a chacota; pela expansão da chacota, com a infiltração de água, resultando na resistência do vidro às forças de tração, que não consegue acompanhar essa dilatação e tende a fissurar; e pela sua localização perto das portas que davam acesso à antiga sacristia, sendo que esta apresentava o teto caído, conduzindo a condições ambientais instáveis (Brito, 2016). Na sua maioria, esta patologia é apresentada no pano figurativo (Figura 50).

As fraturas existentes têm origem, de forma muito significativa, no processo de levantamento dos azulejos. A falta de experiência e de uma metodologia correta para a remoção dos azulejos esteve, certamente na origem destes danos. No entanto, a diferença entre o estado de conservação dos diversos painéis aponta também para diferenças no estado de conservação dos azulejos e da sua ligação às argamassas de assentamento (Figura 50).

Figura 50 – Exemplo de azulejo com fissuras, marcação do levantamento e fragmentado.

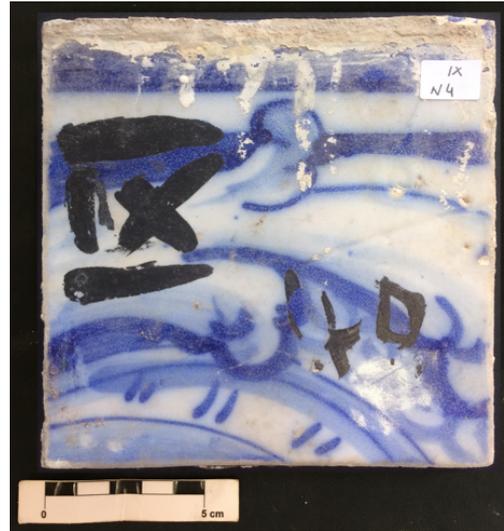
Presença de restos de tinta da caiação à superfície do vidro, na parte superior, inferior e extremidades laterais da secção das barras, resulta em camadas brancas da pintura das paredes da sala (Figura 51).

Figura 51 – Azulejo com restos de caiação e marcação do levantamento.

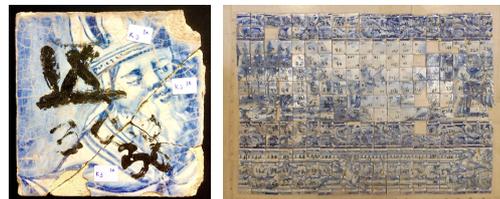
Most of the *azulejos* were damaged by the lack of bonding between the glaze and the ceramic body. Some of them even lost the glaze. Most of our work was to bond the fragments which made the reading of the panels better (Figure 5, 6, 7).

Figure 6 – Azulejo from de panel IX before intervention.
Figure 7 – Panel VII after organization of the azulejos in the floor.
