UMinho | 2019

**Para Um (Re)uso da Estação Ferroviária  
de Torredeita**

Dissertação de Mestrado  
Ciclo de Estudos Integrados Conducentes ao  
Grau de Mestre em Arquitetura

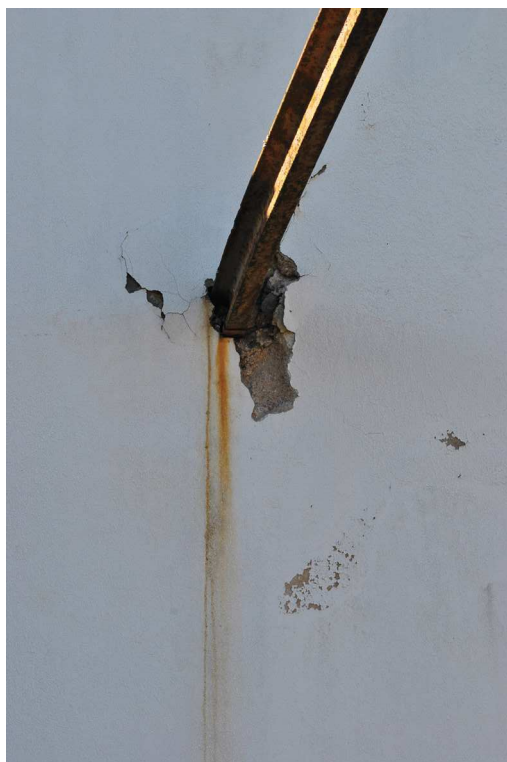
Figura 84. Estrutura em ferro enferrujado inserido na parede exterior

A imagem representada na figura anterior, demonstra degradação de ambos os elementos: a parede exterior, e a estrutura em ferro, que com a análise executada de todas as estações ao longo da linha da Dão, é possível deduzir que este elemento metálico foi inserido posteriormente à construção, demonstrando falhas nas suas ligações, expondo a parede a entradas de humidade, degradando o elemento metálico de dentro para fora e os acabamentos localizados no interior como demonstra na figura a seguir.

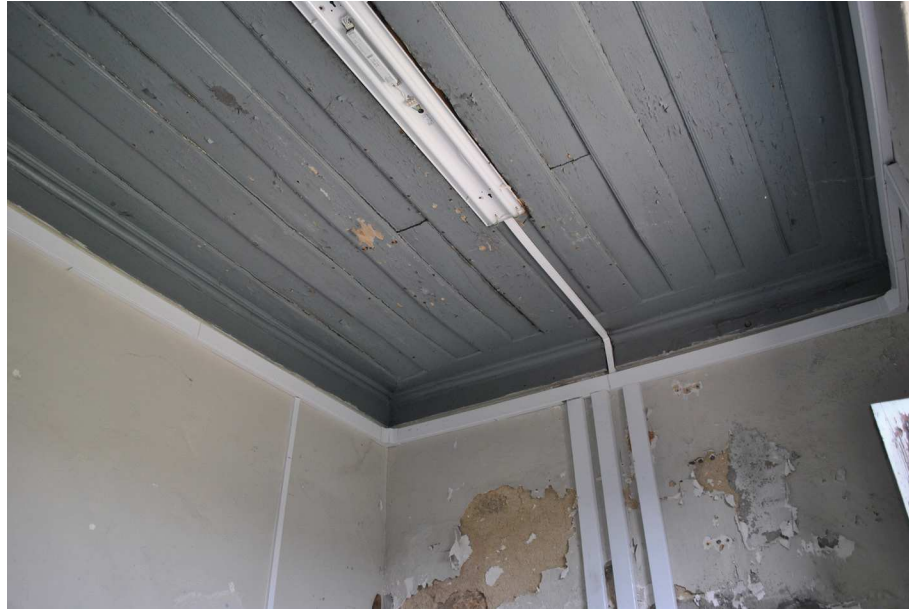
Figura 85. Pormenor de parede exterior pelo lado interior

Com a análise desta imagem, é fácil verificar o estado de degradação existente no seu interior. Iniciando-se com a total decapagem da tinta e seguindo-se do reboco, rapidamente passaram das paredes exteriores para as paredes interiores, tornando visível a estrutura interna das paredes interiores em tabique como demonstrado na figura 3.

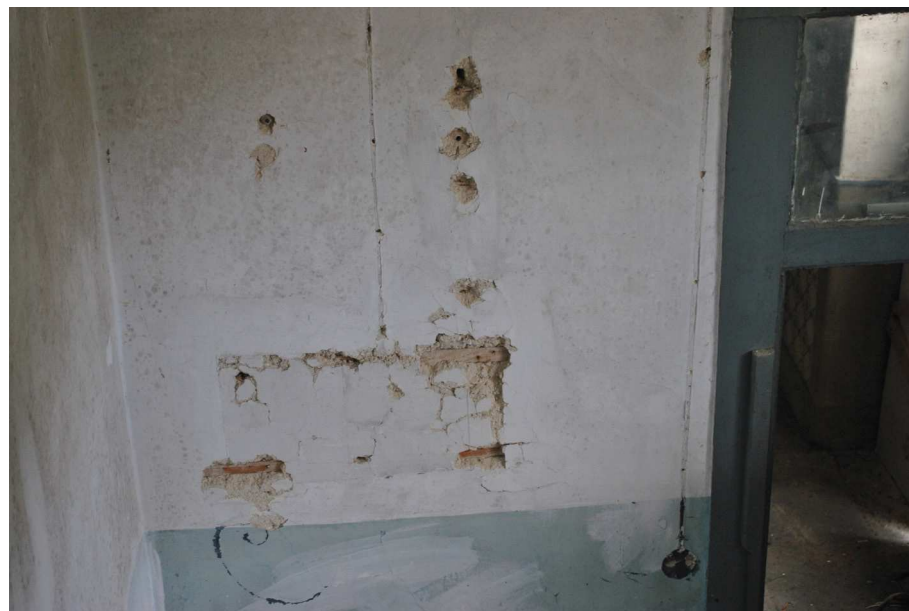
Figura 86. Parede interior com estrutura de tabique exposto

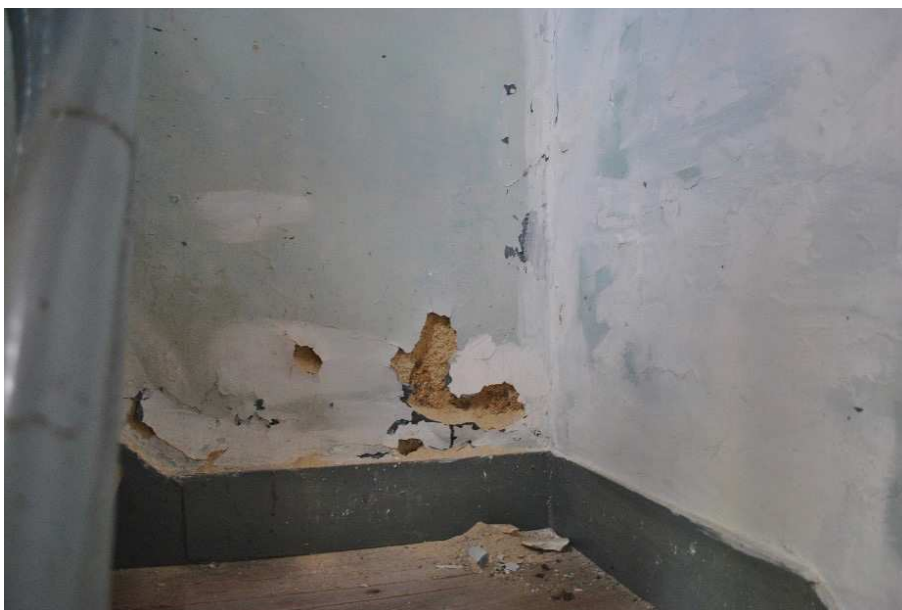
Figura 87. Parede interior com saibro e gesso a desfazer-se

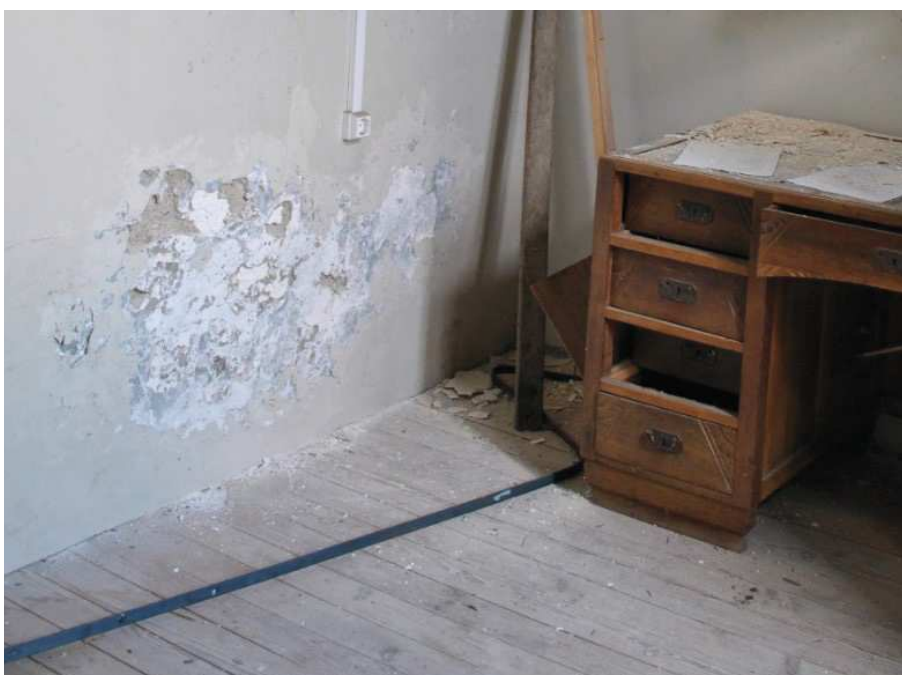
No entanto, o facto das paredes exteriores serem em pedra e não terem nenhum tipo de isolamento, leva ao aparecimento de humidades por capilaridade, ou seja, humidade que surge desde a sapata em pedra e que sobe ao longo das paredes, surgindo depois sintomas nos cruzamentos entre as paredes e os pavimentos.

Figura 88. Cruzamento de pavimento térreo com parede

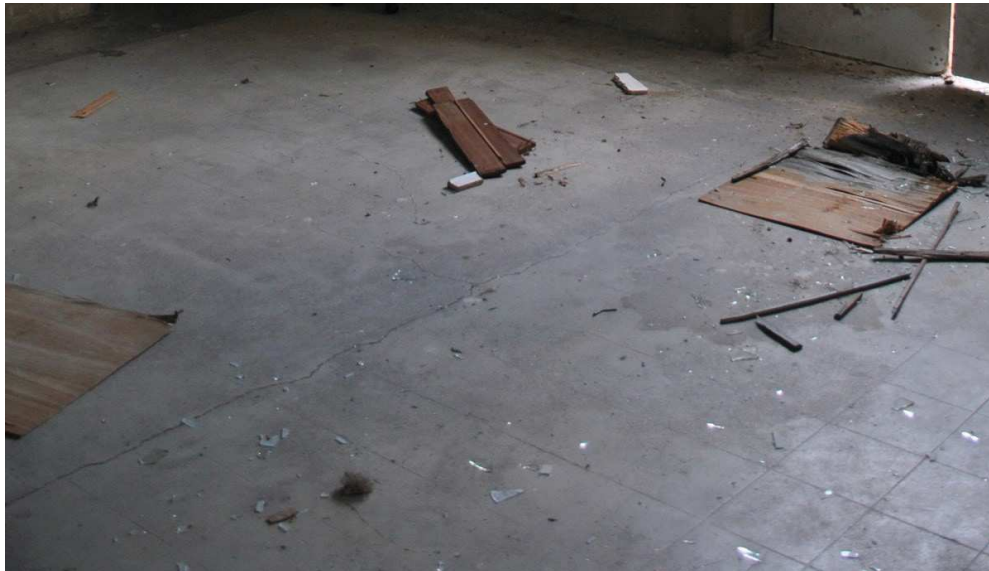
Ao longo de todos os equipamentos, é, apenas, possível identificar os pavimentos do módulo central, sendo este o único edifício com acabamentos a nível de chão, encontrando pavimento bruto tanto nas instalações sanitárias como na zona de armazém. Posto isto, é possível identificar, no piso inferior, um pavimento revestido com cerâmico de 30x30 centímetros, que, apesar de “gasto com o tempo”, não apresenta qualquer tipo de fissuração ou descolagem provocadas por causas naturais, demonstrando maior resistência a humidades e diferenças drásticas de temperaturas (devido à falta de isolamentos térmicos e vãos demasiado degradados). No entanto, é possível visualizar-se uma fissuração que ocorre na transversalidade do edifício, provavelmente ocorrida pelo não nivelamento da betonilha ou rebaixamento das sapatas, fissurando o pavimento.

Figura 89. Fissuração no pavimento térreo

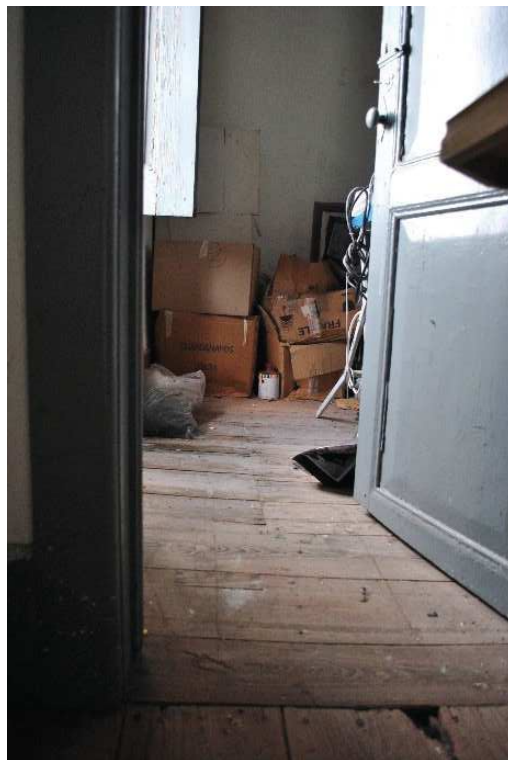
No piso superior encontra-se uma realidade muito diferente. O piso em madeira demonstra vários momentos de degradação, desde buracos a ondulações, tornando-o muito desconfortável para passagem.

Estas patologias surgem, muito provavelmente, devido à falta de condições térmicas praticadas no interior, levando a madeira a “trabalhar” deformar, mudando a sua cor, densidade e tamanho.

Figura 90. Estado do pavimento superior com ondulações e fissurações

Tal como é possível verificar na imagem, o pavimento surge muito instável com ondulações visíveis a “olho nu”, fissurações e réguas completamente irregulares a nível dimensional, sendo impossível a sua reutilização.

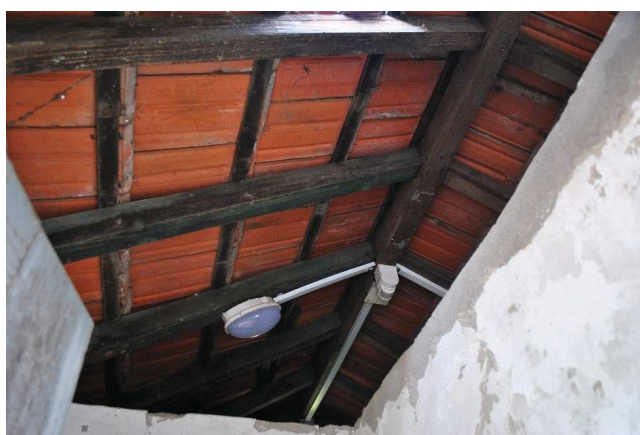
Figura 91. Cobertura de volume de casa de banho pelo interior

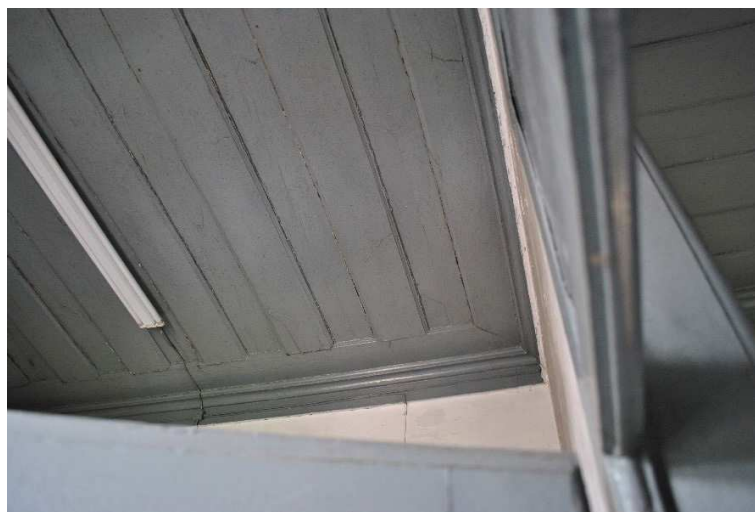
Figura 93. Estado do teto interior do piso superior

Como é possível observar, apesar de demonstrar já algum desgaste devido ao tempo, e, possivelmente, com necessidade de ser retirado devido a diferenças acentuadas de temperatura existentes ao longo do dia, por falta de condições térmicas que levaram a madeira a deformar-se, não apresenta sintomas que demonstrem entradas de humidades que surjam pela cobertura, dando uma pequena ideia do estado atual da cobertura.

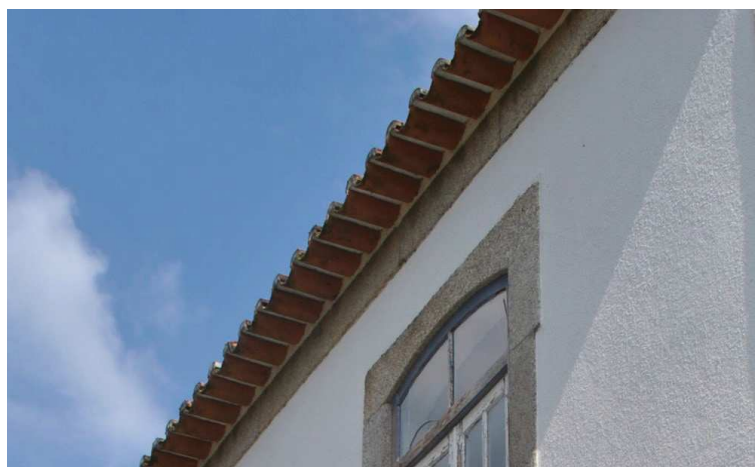
Pelo exterior é apenas visível o beirado saliente que a “olho nu” se apresenta em muito bom estado, levando a deduzir, que, tal como no volume das instalações sanitárias, será apenas necessário executar trabalhos de manutenção e substituir telhas que, eventualmente, poderão estar fissuradas ou partidas.

Figura 94. Beirado Saliente do volume central da composição da estação

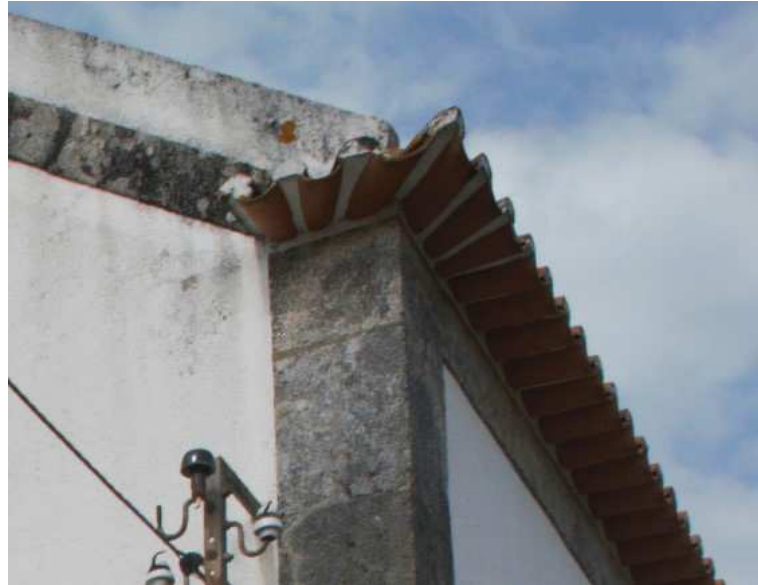
Figura 95. Estado do beirado saliente visível pelo exterior

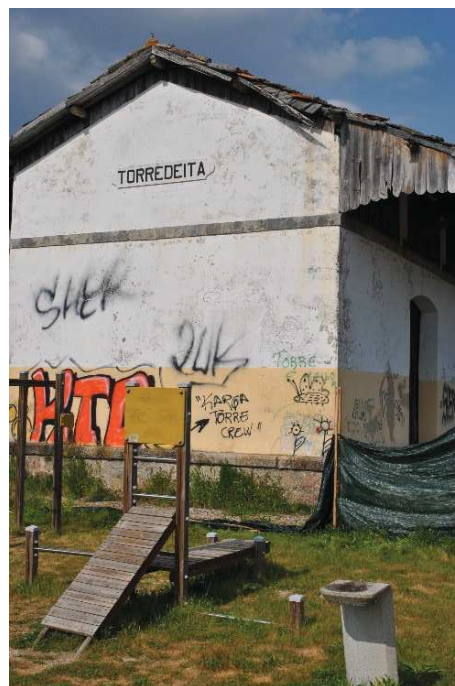
O maior problema surge no espaço de armazém, que, com apenas uma análise direta e visual, demonstra demasiada degradação, desde a subestrutura em madeira ao revestimento de telhas marselha, possivelmente será necessário proceder a uma substituição destes materiais.

Pode-se observar que a cobertura foi sofrendo vários “remendos” ao longo dos anos, no entanto, nunca com soluções definitivas impossibilitando qualquer reutilização por questões de segurança.

Figura 96. Estado das madeiras da cobertura visível pelo exterior

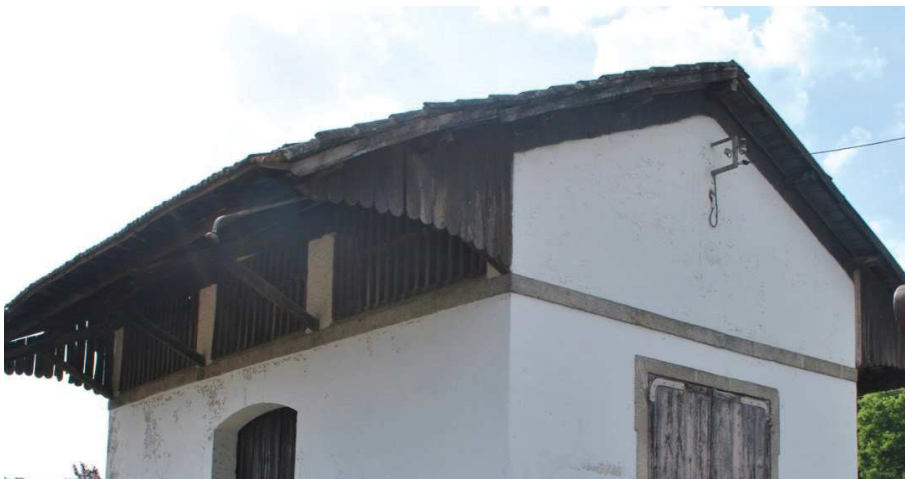
Figura 97. Degradação da cobertura do volume de armazém

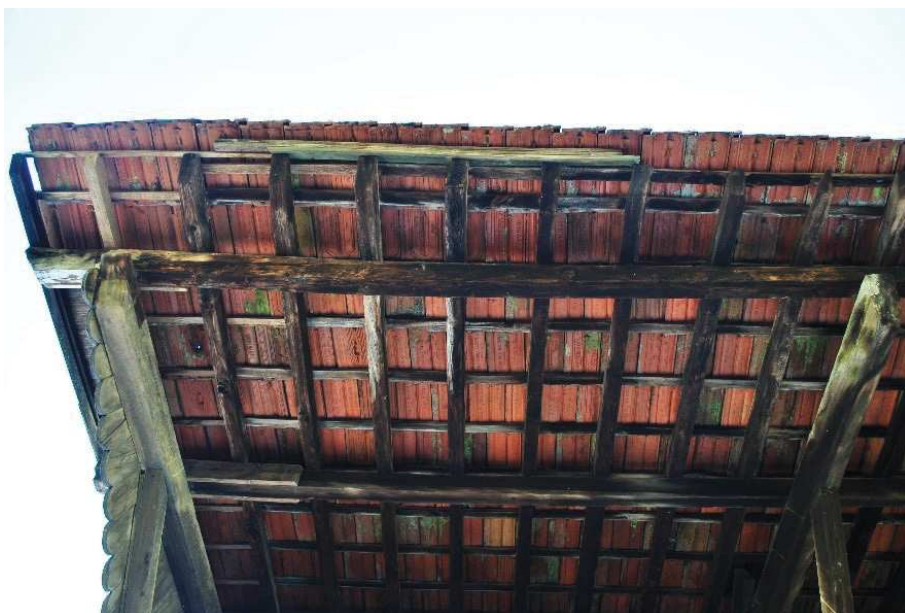
Figura 98. Surgimento de fungos e fissurações nas telhas

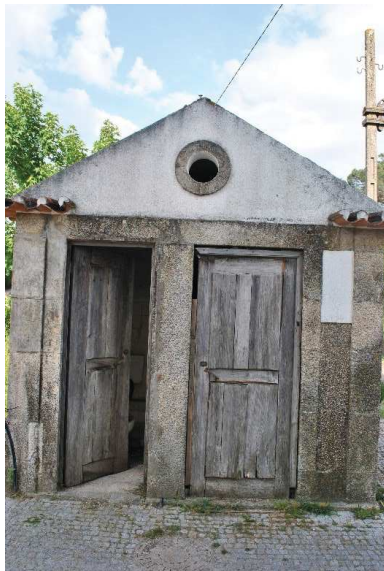
O equipamento apresenta quatro vãos exteriores em madeira (portas), que tal como é visível nas figuras, se encontram demasiado degradadas, demonstrando aros partidos, panos fissurados e incompatibilidade dimensional com o vão apresentado. Muitos destes sintomas surgem devido a atos de vandalismo nos arredores, causados pelo abandono da estação. No entanto é possível que a falta de manutenção/proteção das madeiras expostas às condições climáticas as tenham, também, empenado e enferrujado as serralharias das dobradiças, tornando óbvia a necessidade de substituir estes elementos.

Figura 99. Estado dos vãos exteriores do edifício das instalações sanitárias

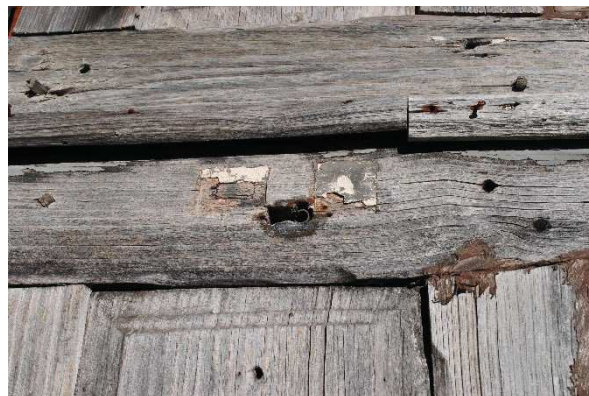
Figura 105. Estado de degradação de porta de acesso

Todos os vãos exteriores de um modo geral se apresentam com graves níveis de degradação, devido à falta de manutenção e exposição a condições climáticas, acentuado com o vandalismo constante que surge neste equipamento, manifestando-se com fissurações de elevada profundidade, vidros partidos, ferragens enferrujadas, aros removidos e portas vandalizadas. Todas estas patologias tornam estes elementos inviáveis para uma possível reutilização, sendo necessário proceder à sua substituição, incluindo as portadas interiores, que, apesar de não demonstrarem patologias tão densas como os elementos exteriores, se encontram inutilizáveis devido ao enferrujamento das dobradiças. Apesar de demonstrar patologias de fácil recobro, as portadas interiores são elementos demasiado pesados e pouco funcionais, tornando-os dispensáveis para uma futura reabilitação.
