Trabajo Fin de Grado

Caracterización de la peligrosidad y percepción de
las dolinas en el término municipal de Utebo.

Escuela Politécnica Superior

2015

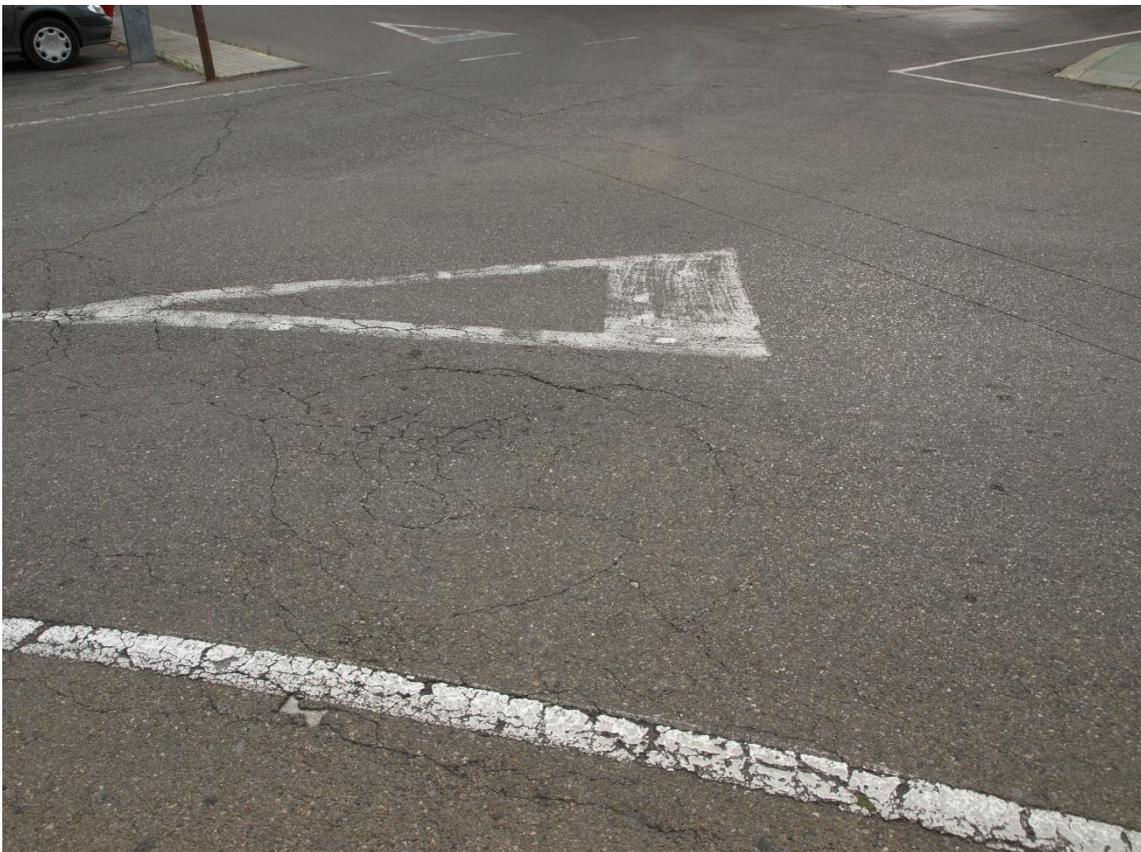
Afecciones: Afección a la calzada. Grietas en el asfalto, algunas grietas llegan a 1cm (fig. 11).

Cronología: Solo es visible en la fotografía de 1956 previamente a la construcción del centro comercial. Suponiendo que no haya existido reasfaltado de la zona por las deformaciones, la tasa de hundimiento de la dolina es de tan solo 0.5 cm/año.

Figura 11. Dolina 1. Forma semicircular y márgenes difusos junto al centro comercial Alcampo.

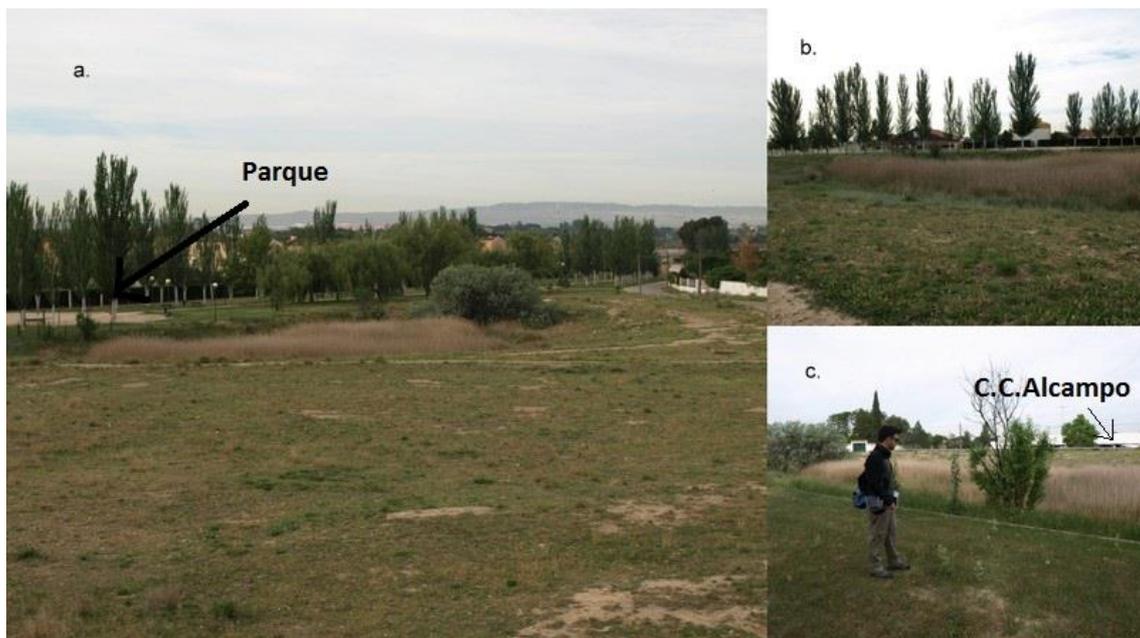
Afecciones: El parque cercano está inclinado hacia la dolina.

Cronología: Reconocible ya en la ortofoto de 1927 como una depresión de grandes dimensiones. A partir de la foto 1956, se ha calculado un diámetro de 410 metros. En la foto de 1984 su diámetro es muy inferior a los 147 metros, lo que indica que la dolina fue rellenada artificialmente entre 1956 y 1984. Desde el 1984, apenas ha experimentado variaciones significativas. La tasa de hundimiento de esta dolina es de 4,8 cm/año desde 1984.

Figura 12. Dolina 2. Partes: a. Visión general de la dolina. b. Flexión del parque. c. Pequeño colapso en el parque.

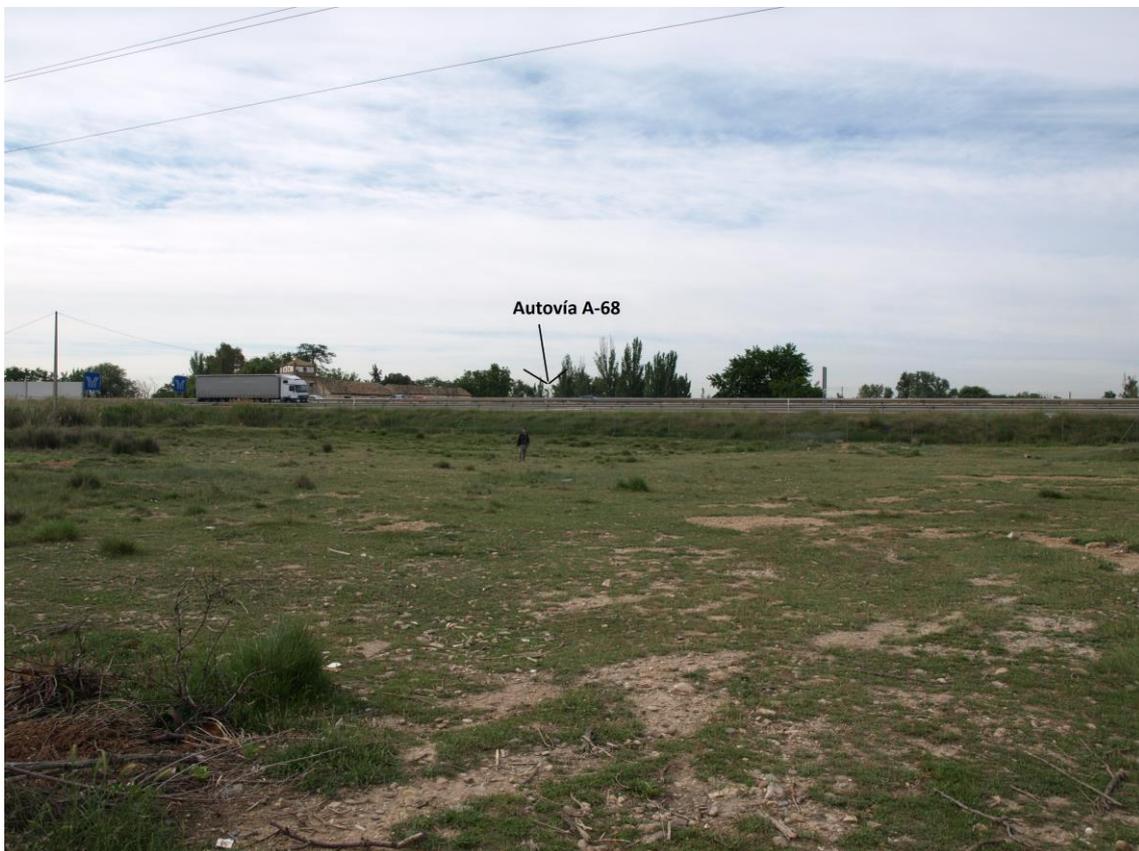
Figura 13. Dolina 3. Fuente: elaboración propia.

Afecciones: Calzada derecha de la Autovía A-68 visiblemente inclinada hacia la dolina.

Cronología: Solo visible en la foto de 1984. Tasa de hundimiento de 2,6 cm/año desde 1984.

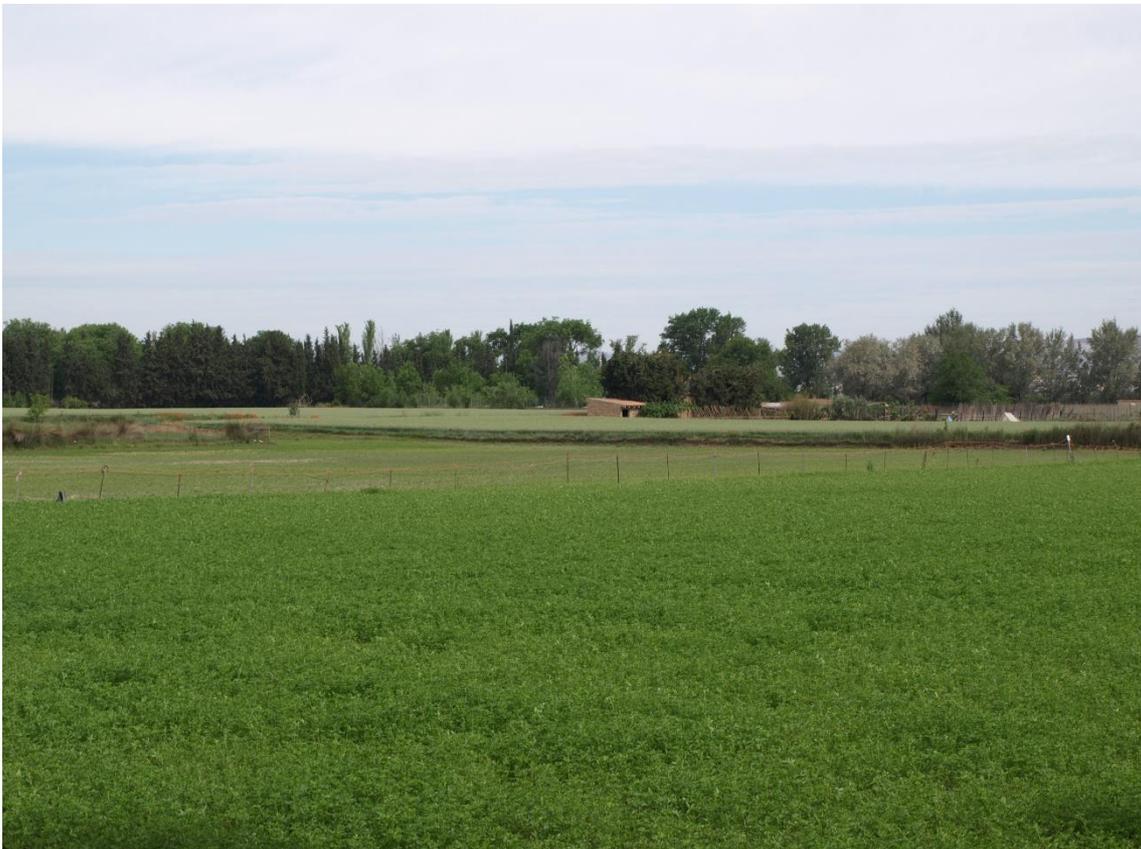
Figura 15. Dolina 7.

Afecciones: Campos de cultivo inclinados y flexionados. Vallas rotas.

Cronología: Solo visible en la foto de 1984, lo que indica que o bien fue rellenada para el cultivo y luego se ha reactivado o que es una dolina formada recientemente. Tasa de hundimiento de 3,2 cm/año.

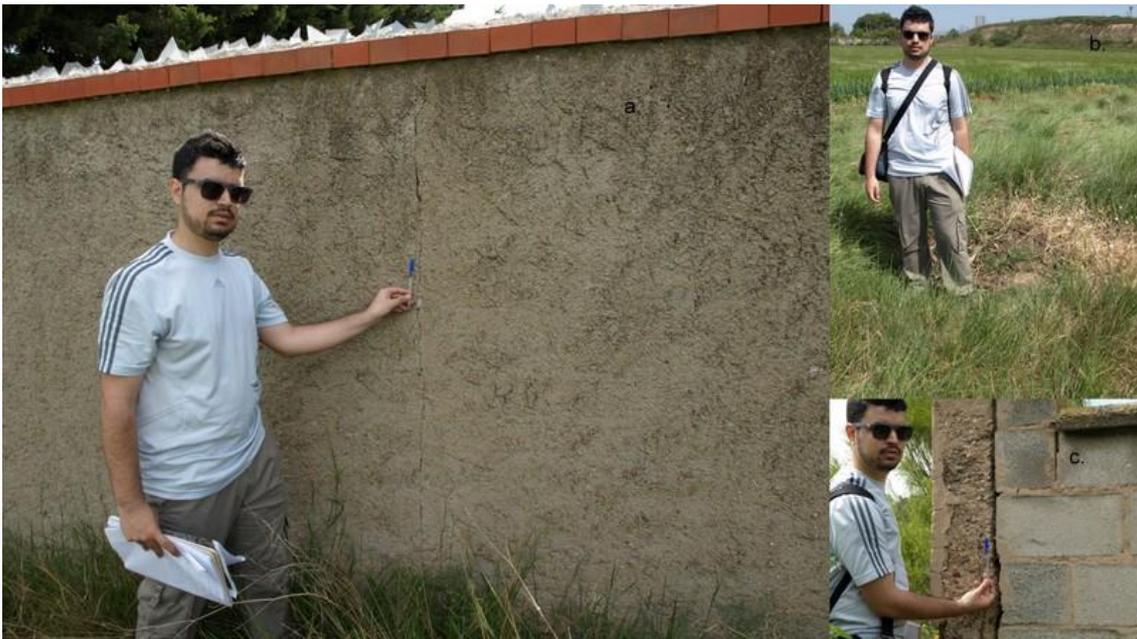
Afecciones: Los muros de las viviendas situadas en la dolina presentan grietas desde milimétricas a centimétricas. Visible en la figura 16.

Cronología: En 1956 se reconoce como pequeña depresión de 114 metros de perímetro. Por el contrario, sus dimensiones aumentan considerablemente en la foto de 1984 hasta los 850 metros de perímetro. Tasa de hundimiento de 2,2 cm/año.

Figura 16. Dolina 8. Partes: a. Grietas milimétricas en la pared de un edificio situado dentro de la dolina en su margen Oeste. b. Colapso de 1.5 m de diámetro y 40 cm de profundidad en el margen de la dolina. c. Grietas centimétricas en un muro de una vivienda situada en la parte oriental de la depresión.

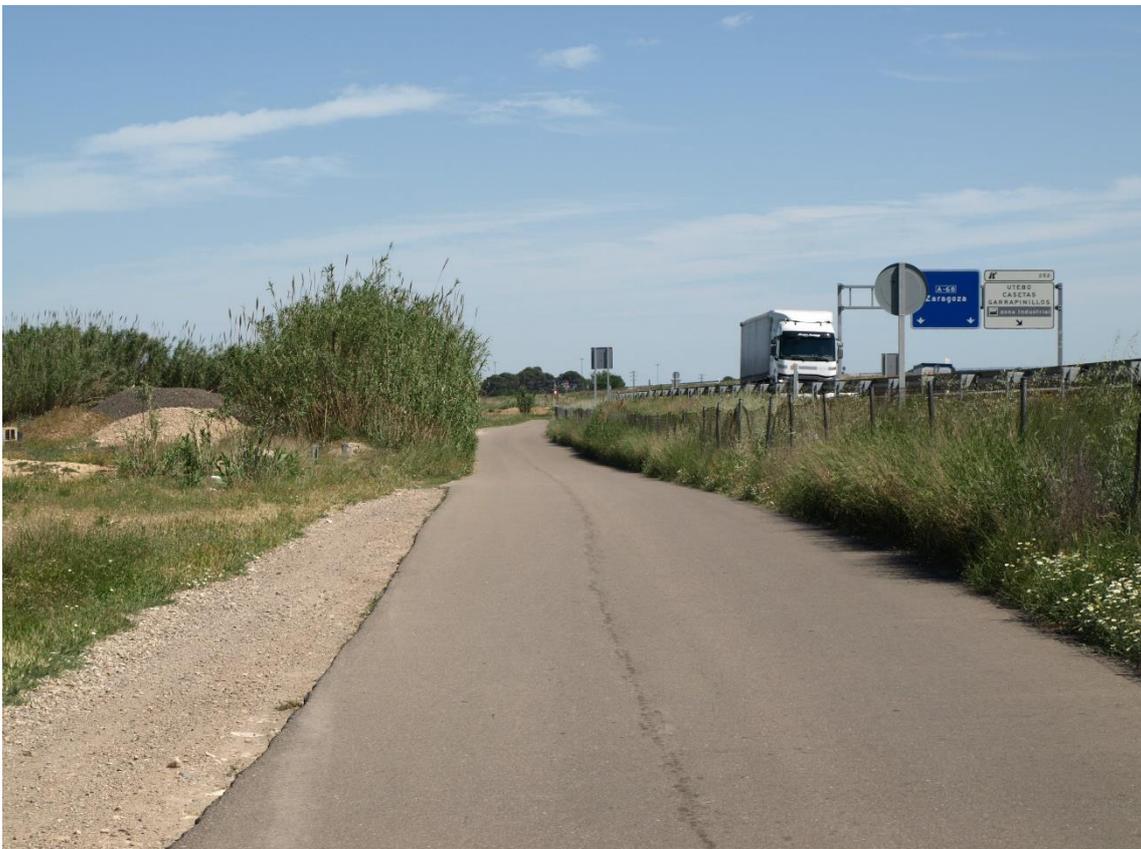
Cronología: Solo visible en la foto de 1956 siendo posteriormente rellenada para la construcción de la autovía lo que permite obtener una tasa mínima de hundimiento de 2cm/año.

Figura 17. Dolina 9. Se observa la flexión de la autovía.

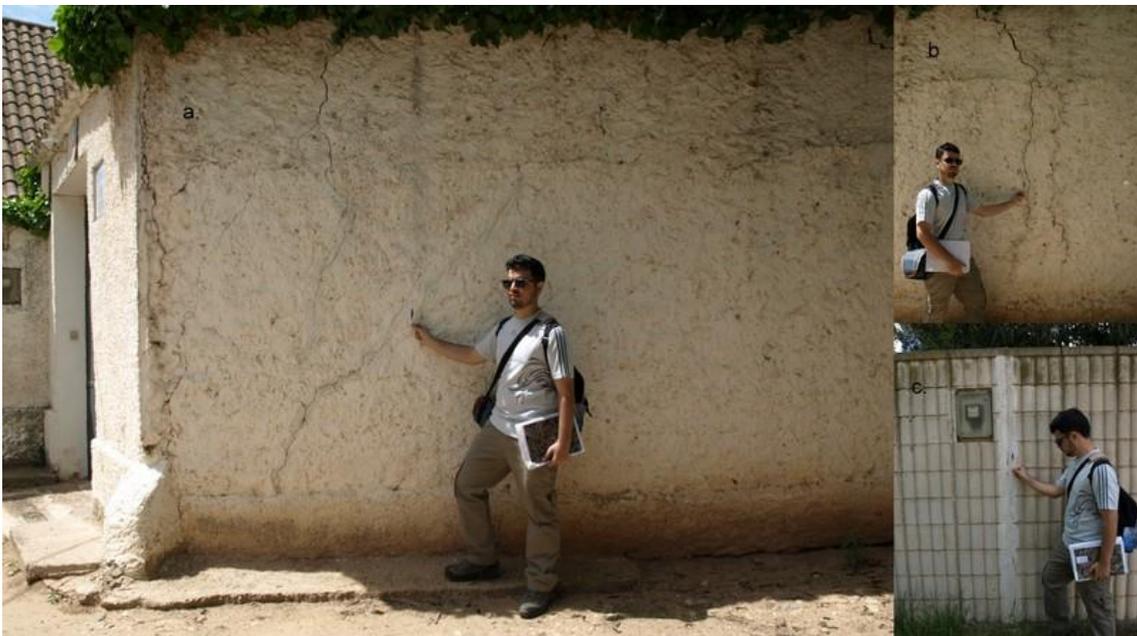
Morfología: Aparentemente no se detecta una dolina pero en las edificaciones de alrededor se detectan daños. Grietas desde milimétricas a centimétricas. Algunas grietas reparadas con yeso pero se han vuelto abrir. Esto es visible en la figura 18.

Afecciones: Grietas en las edificaciones próximas.

Figura 18. Dolina 10. Partes: a. Grietas milimétricas en la pared norte del edificio. b. Grietas centimétricas en un muro de otra vivienda al este de la vivienda anterior. c. Grieta reparada con yeso que se ha vuelto abrir de manera milimétrica. Fuente: elaboración propia.

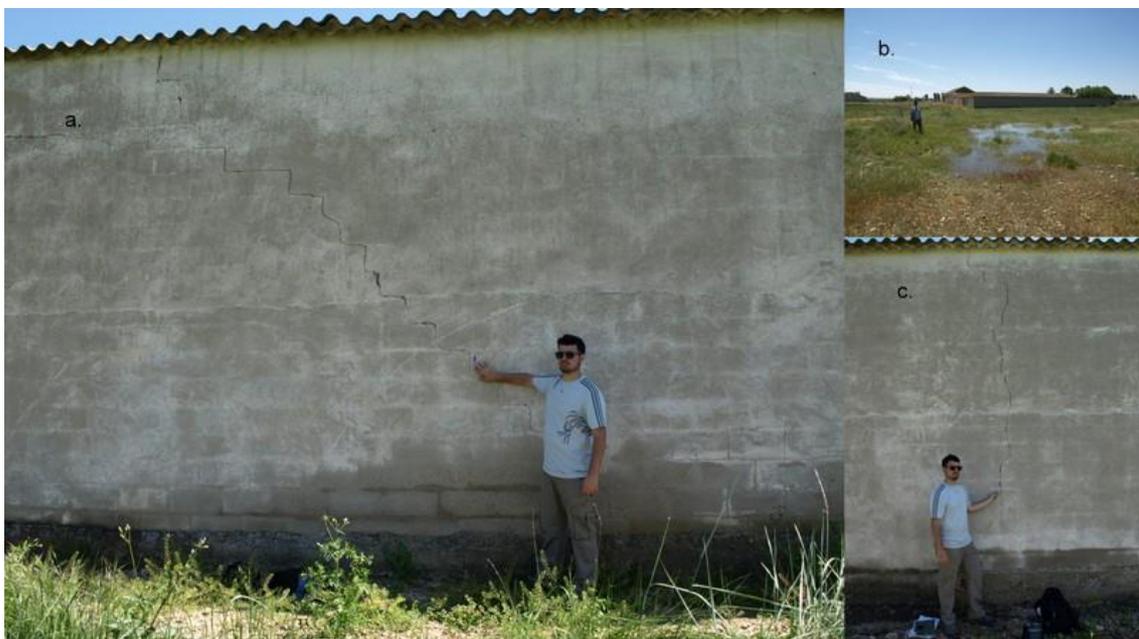
Morfología: Depresión cerrada de grandes dimensiones cubierta en su extremo norte de juncos. El nivel freático se encuentra próximo o incluso por encima de la superficie topográfica dando lugar a pequeñas charcas semicirculares de 7 m de diámetro. Los campos de cultivos muestran un leve basculamiento. Presencia de grietas en la infraestructura cercana. Las grietas son de milimétricas a centimétricas. En la figura 19 se puede observar las características descritas.

Afecciones: Grietas en edificaciones cercanas.

Figura 19. Dolina 14. Partes: a. Grietas de milimétricas a centimétricas en un muro. b. Lámina de agua. c. Grietas centimétricas en el mismo muro.

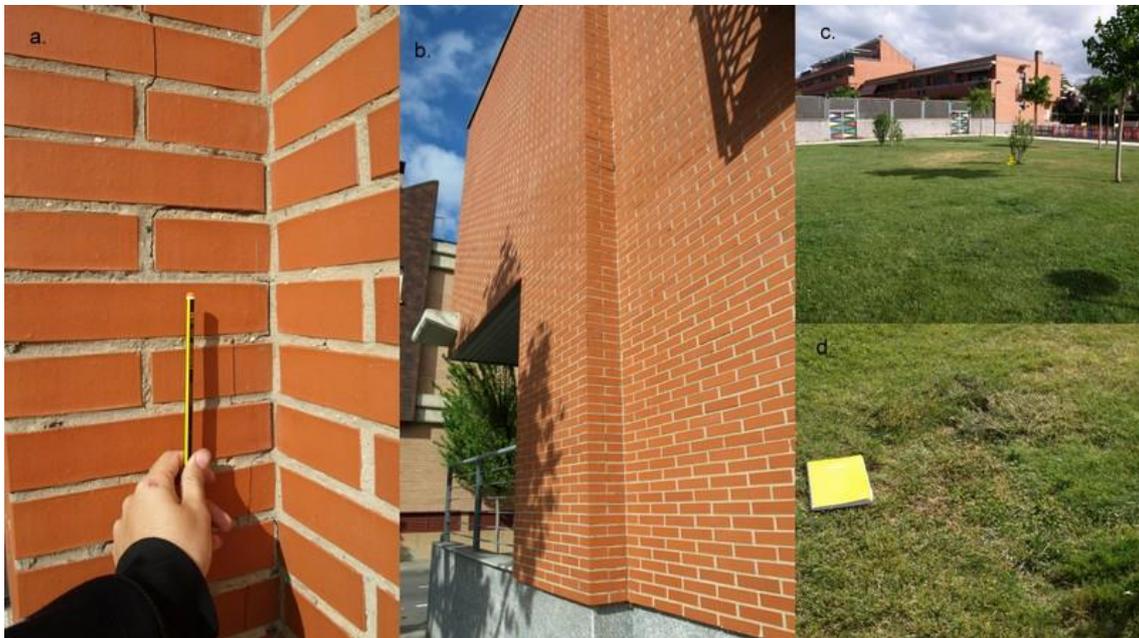
Morfología: Ligera depresión en la zona con césped. Presencia de socavones pequeños de unos 20 cm de diámetro. Grietas en edificaciones próximas de milímetros. Visible en la figura 22.

Afecciones: Grietas en edificaciones próximas, mal estado del césped.

Figura 22. Dolina 17. Partes: a. Grietas de milimétricas en un muro. b. La grieta recorre todo el edificio. c. Visión general de la dolina. d. Socavón, de referencia se utiliza un cuaderno tamaño A4. Fuente: elaboración propia.

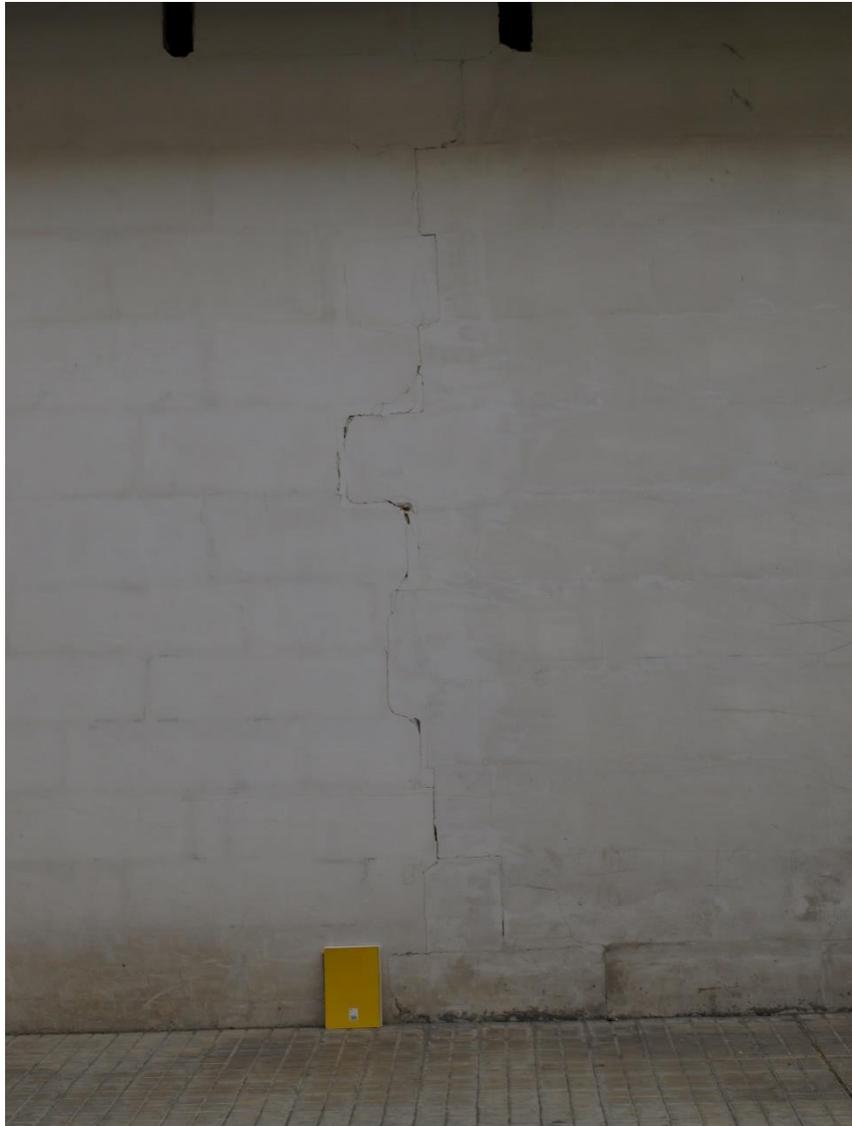
Morfología: Dolina edificada con indicios de actividad debido a la presencia de grietas. El edificio tiene una edad de 5 años. Visible en la figura 23.

Afecciones: Grietas en el edificio.

Figura 23. Dolina 18. Grieta de milimétrica a centimétrica. El cuaderno de referencia es tamaño A4. Fuente: elaboración propia.

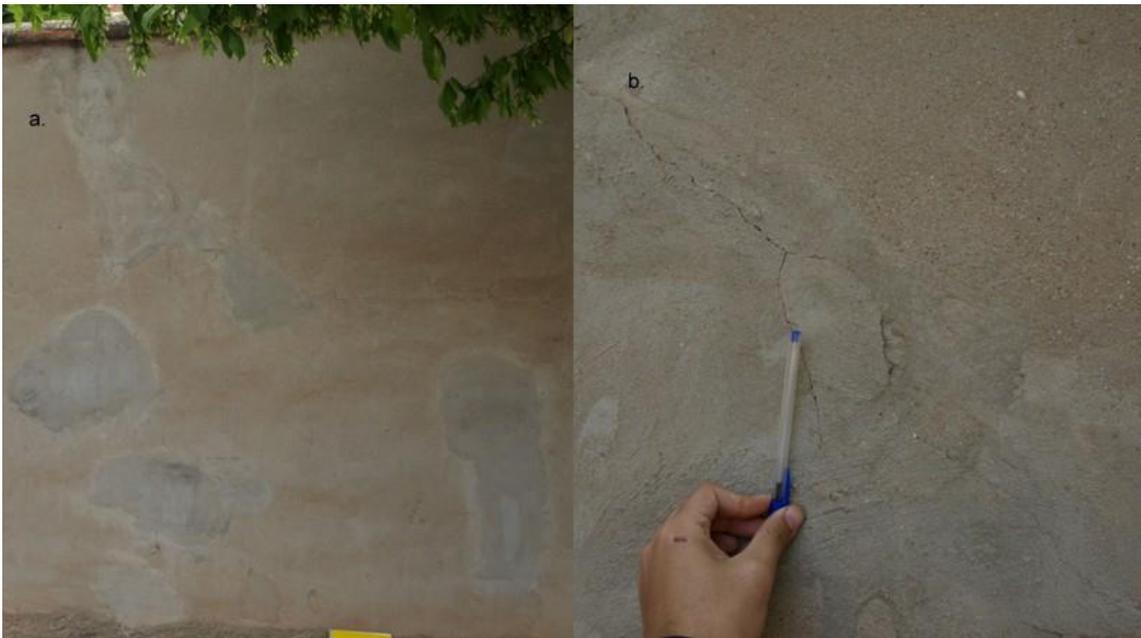
Morfología: Dolina edificada con indicios de actividad debido a la presencia de grietas en los muros. Algunas de las grietas han sido reparadas. Visible en la figura 24.

Afecciones: Grietas en los muros.

Figura 24. Dolina 19. Partes: a. Grietas reparadas. b. Grieta milimétrica que ha reaparecido sobre la reparación. Se usa como referencia un bolígrafo BIC Fuente: elaboración propia.

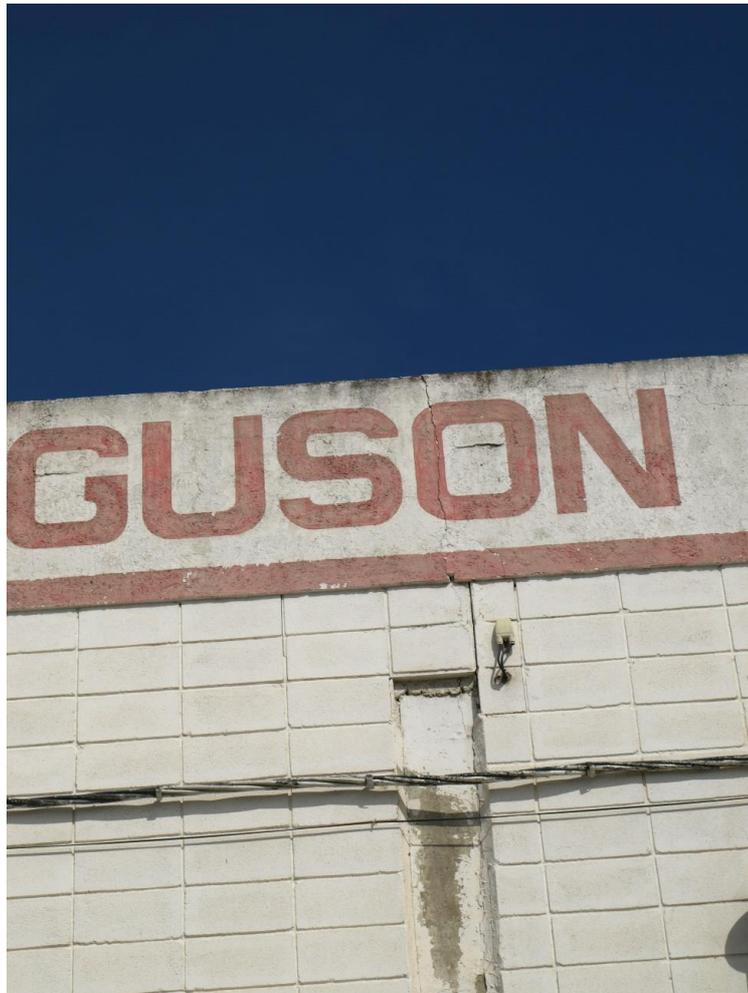
Morfología: Dolina edificada en el polígono industrial Presencia de una grieta que va desde milimétrica a centimétrica en una de las fachadas. Visible en la figura 27.

Afecciones: grieta en fachada de una nave.

Figura 27. Dolina 22. Grieta milimétrica que recorre toda la fachada del edificio. Fuente: elaboración propia.

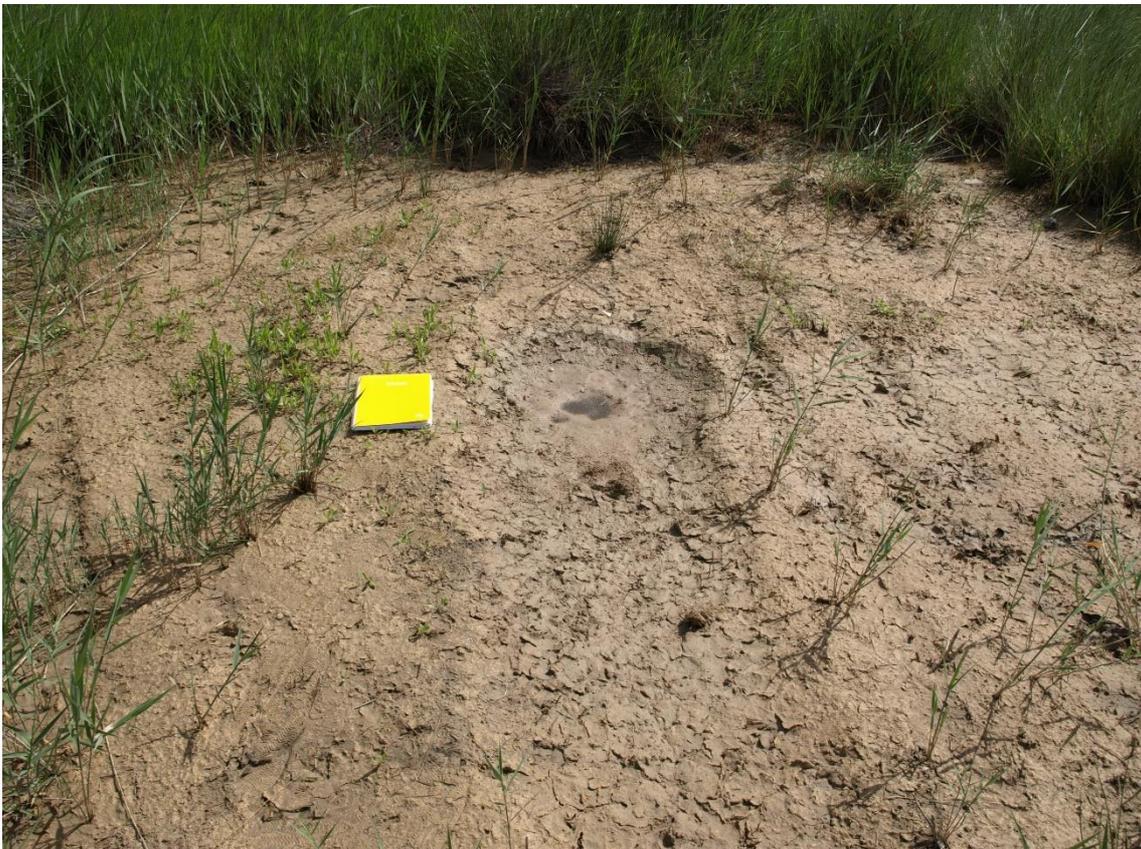
Figura 28. Dolina 24. Socavón y nivel freático cercano. Como referencia se usa un cuaderno tamaño A4.
Fuente: elaboración propia.

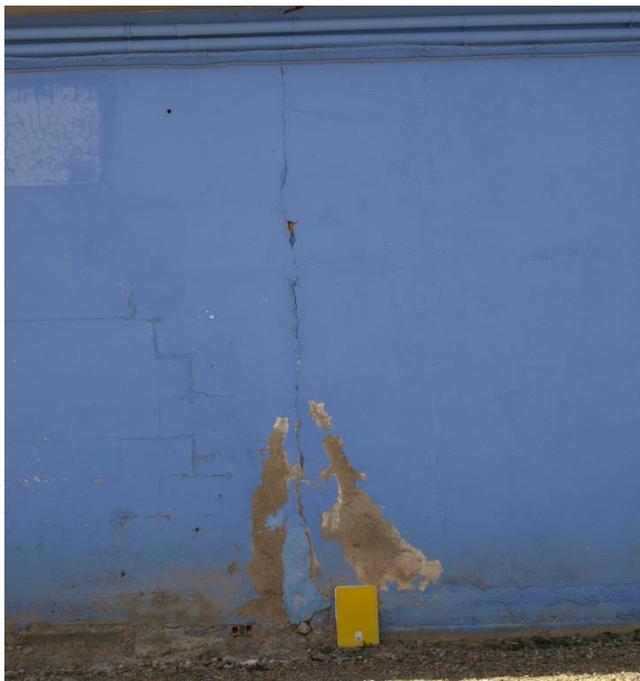
Morfología: Dolina rellena de gravas para crear un aparcamiento para el campo de fútbol municipal. Se detectan grietas en el muro del campo de fútbol que van desde milimétricas a centimétricas. Visible en la figura 29.

Afecciones: Grietas en el muro del campo de fútbol.

Figura 29. Dolina 26. Grieta centimétrica en el muro del estadio de futbol Santa Ana. Como referencia se usa un cuaderno tamaño A4. Fuente: elaboración propia.

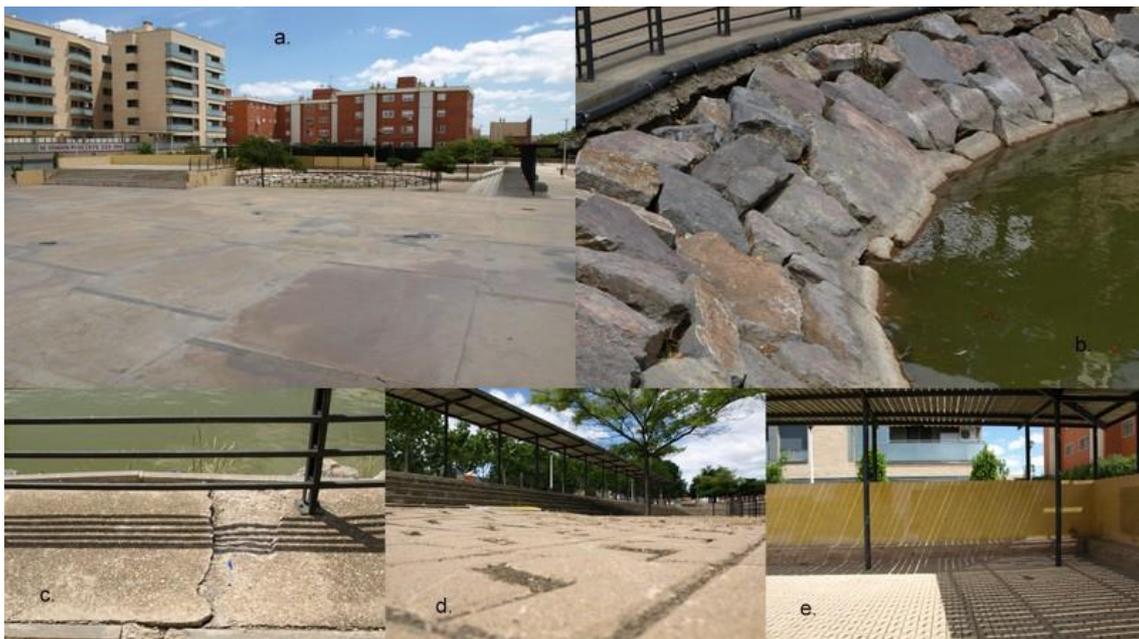
Morfología: Dolina con lámina de agua utilizada como estanque del parque. Se ve una inclinación entera del parque hacia la dolina. Se detectan varias grietas de diversos tamaños en las infraestructuras del parque. También existen grietas en el hotel construido cerca. Se observan ondulaciones en el terreno cercano a la lámina de agua. Daños en las tuberías de la fuente del parque. Se observa que la dolina sigue hundiéndose, hundiéndose dentro del agua las estructuras cercanas. Visible en la figura 30.

Figura 30. Dolina 27. Partes: a. Visión general de la dolina. b. Hundimiento de rocas decorativas de la dolina hacia el fondo. c. Grieta de gran tamaño en el suelo; de referencia se usa un bolígrafo BIC. d. Ondulaciones en el suelo debidas a la dolina. e. Reparaciones múltiples en los muros de las cercanías. Fuente: elaboración propia.
