Universidad
Zaragoza

Trabajo Fin de Grado

Análisis de Riesgos Naturales en Tosos:
Riesgos hidrológicos, geomorfológicos y de
incendios

Junio 2018

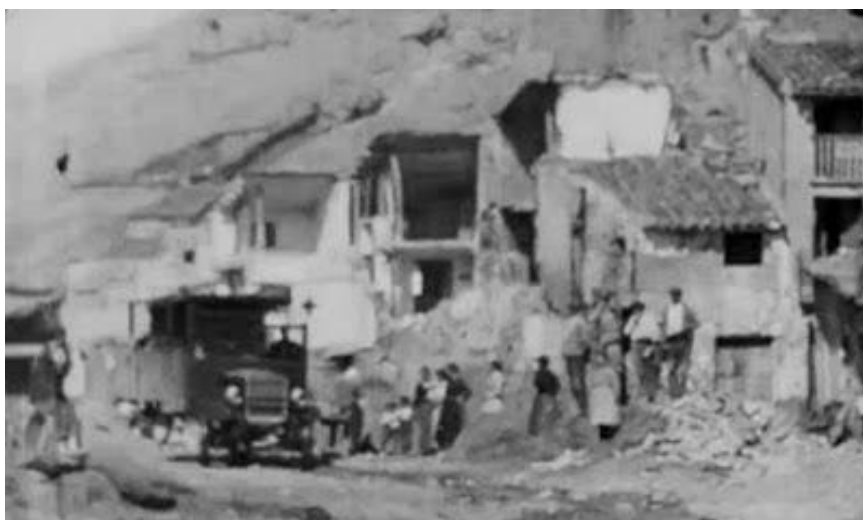
1921: El Paseo de la Mina, en Zaragoza, se inundó, con un caudal de unos 600 m³/s. Esta riada, produjo una tragedia en Aguilón, municipio limítrofe con Tosos. En este municipio, a unos 4 kilómetros de distancia en línea recta de Tosos, una espectacular crecida por el barranco que cruza el municipio, destruyó la hilera de casas que estaban edificadas sobre el propio cauce, causando 18 víctimas mortales (*Imagen 5*).

Imagen 5. Casas destruidas en 1921 en Aguilón.

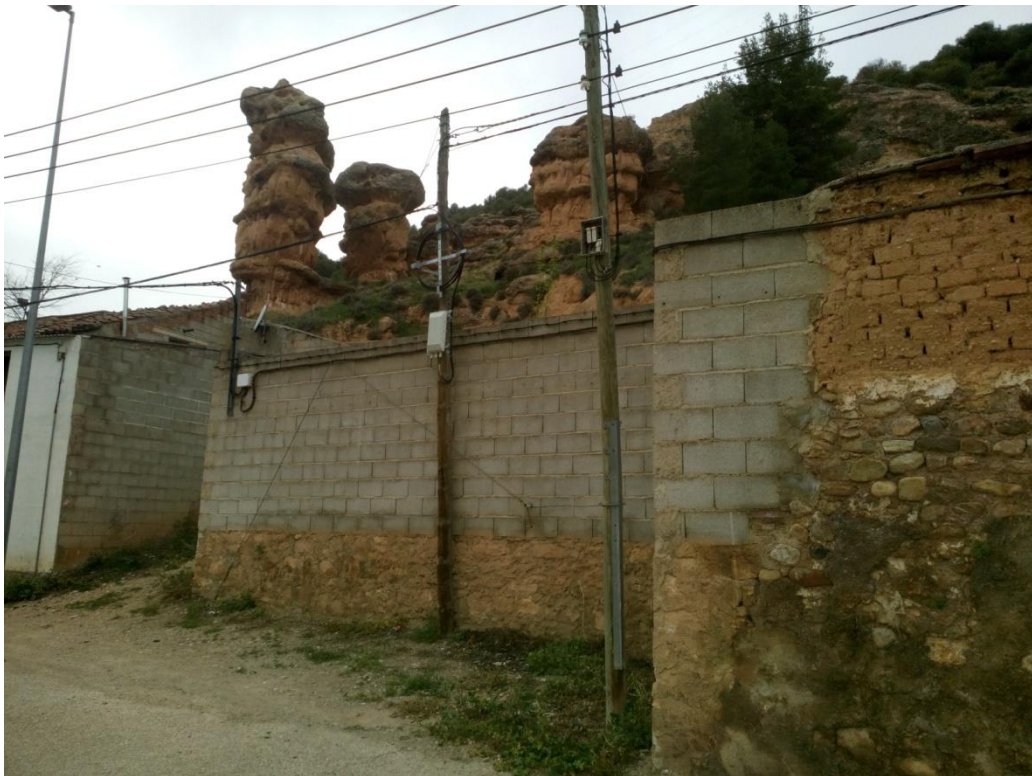
Una roca de gran tamaño junto a la actual “Peña del Garbanzo” y anexa a un corral, se desprendió arrasando con todos los corrales y edificaciones que encontró por su paso ladera abajo, sin tener que lamentar daños personales (*Imagen 13*). En las siguientes ortofotos puede compararse como era esa zona antes y después del percance (*Figuras 10 y 11*), destacando sobre un cuadro en rojo la zona afectada.

Imagen 13. Zona reconstruida tras el desprendimiento de los años 80.

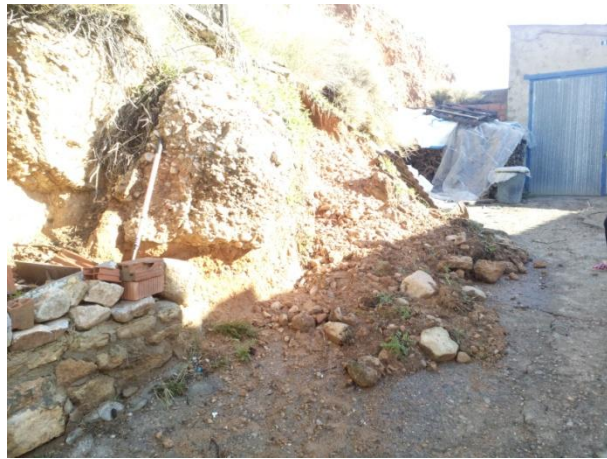
Imagen 15. Base de la Peña Chiquita.

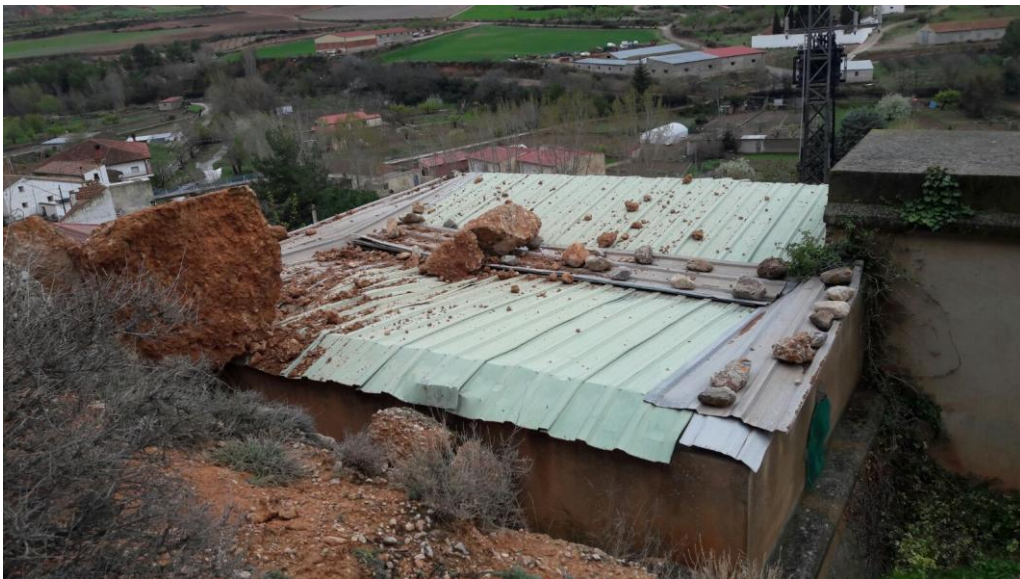
Entre el 11 y 13 de abril de 2018, con unas precipitaciones que superaron los 100 litros por metro cuadrado en esta zona, ha propiciado la caída de rocas de gran tamaño, provocando pequeños daños en algún tejado, como ocurrió en el depósito viejo, que hoy es utilizado como lugar de reunión de una cuadrilla del pueblo, los cuales tuvieron que quitar la roca con sus propios medios (*Imagen 16*).

Imagen 16. Desprendimientos sobre el depósito viejo.

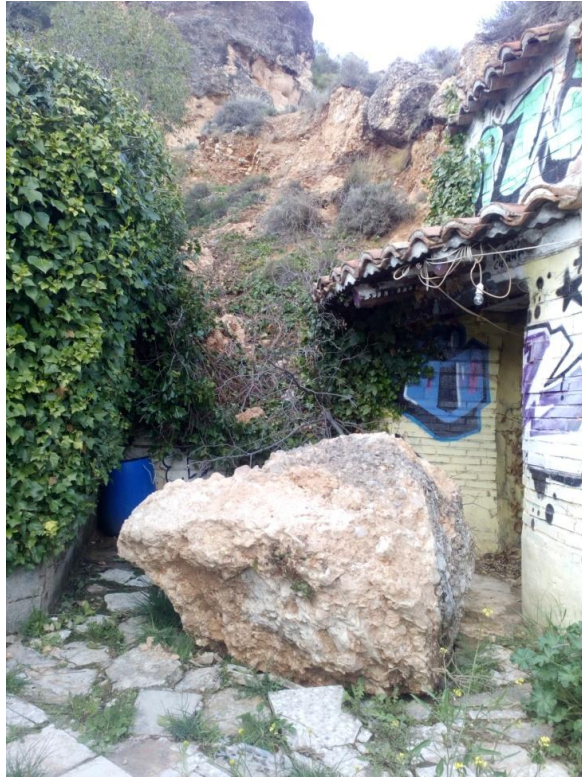
También se ha desprendido un gran fragmento a las puertas de una cueva que también es utilizada por otra cuadrilla para reunirse durante las fiestas patronales, en este caso sin ninguna afección (*Figura 17*).

Imagen 17. Desprendimiento sobre la “Cueva de Jorge”.

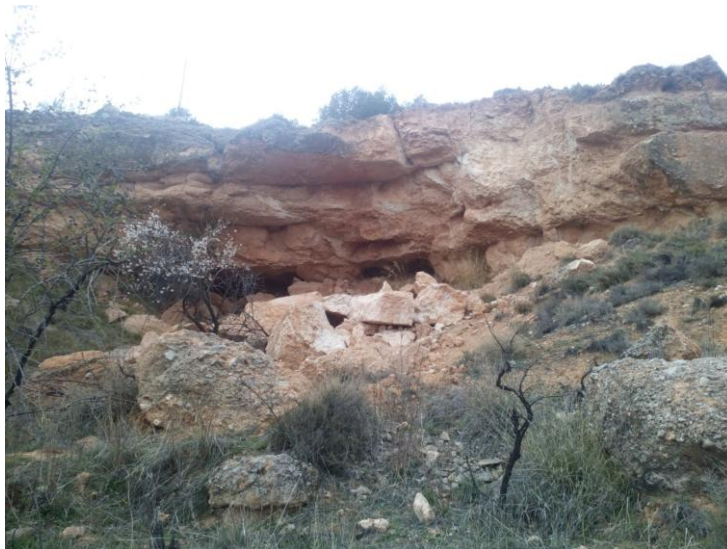
Es frecuente la caída de pequeños fragmentos en la zona de peñas detrás del casco urbano, en algunos casos, como en el año 2016, de una gran dimensión. Debajo se encuentran unos edificios destinados como cocheras para guarda vehículos particulares y agrícolas, pero no llegó a caer ningún material sobre ellos (*Imagen 18*).

Imagen 18. Desprendimientos del año 2016.

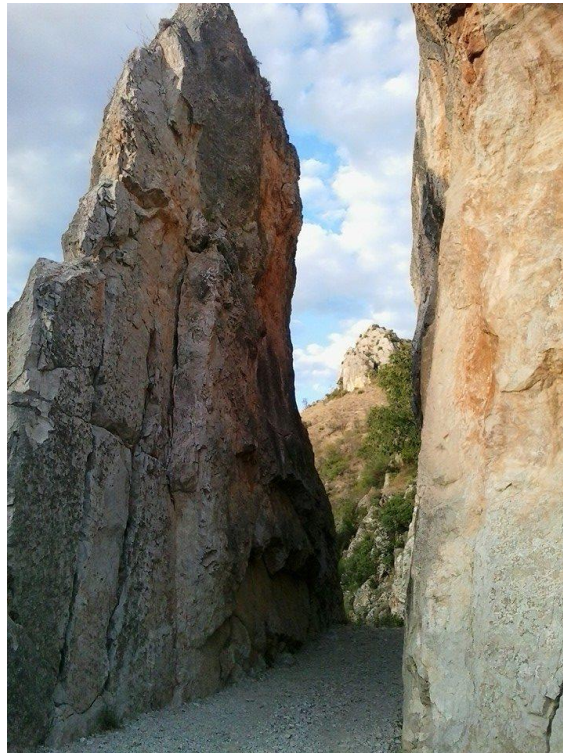
Observando todas las señales mencionadas anteriormente, grietas y canchales, sumado a las características naturales de este tipo de roca, era previsible adivinar que se iban a producir desprendimientos, ya que las grietas son visibles en toda la zona, como puede apreciarse en la zona inferior derecha de la *imagen 19*, que fue lo que en 2016 se desprendió.

Imagen 19. Peña Tajada en el año 2015.

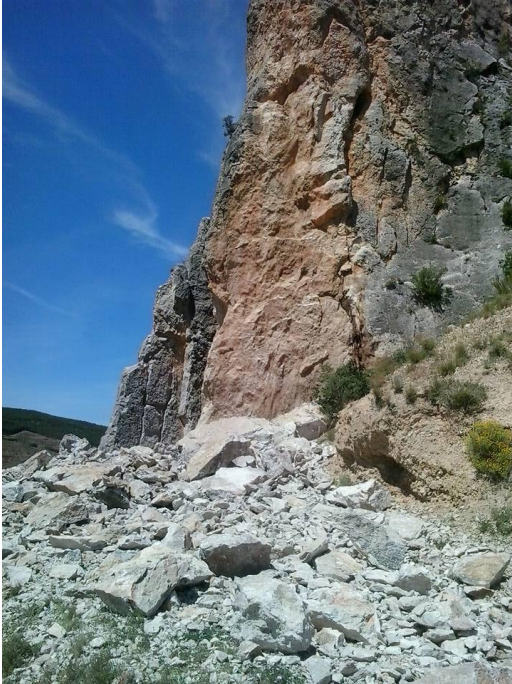
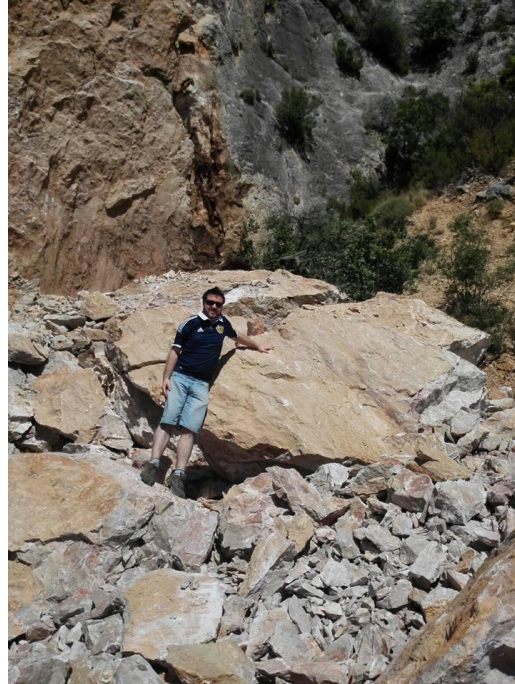
En las siguientes imágenes puede observarse la magnitud del desprendimiento, con fragmentos de roca en algunos casos mayores al de una persona. Por suerte el acontecimiento tuvo lugar entre semana y en el mes de junio, cuando apenas había gente en el municipio, ya que tanto los fines de semana y en los meses de vacaciones (julio, agosto), es una zona frecuentada por excursionistas y senderistas, con lo que no hubo que lamentar daños de ningún tipo (*Imágenes 20 y 21*).

Imagen 20. Desprendimiento 2016.

Imagen 21. Desprendimiento 2016.

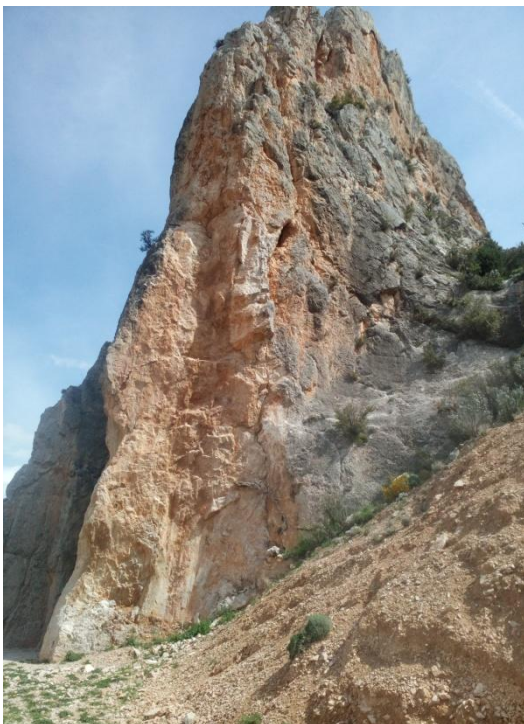
Casi dos años después del desprendimiento, puede observarse la zona afectada (*Imagen 22*), y como puede comprobarse, se ve la zona donde se inició la grieta (o quizás hubiera más, además de que también cediese la ladera anexa de la roca, con lo cual pudiera liberar la tensión y desprenderse todo) que facilitó el desprendimiento (*Imagen 23*).

Imagen 22. Zona desprendida actualmente.

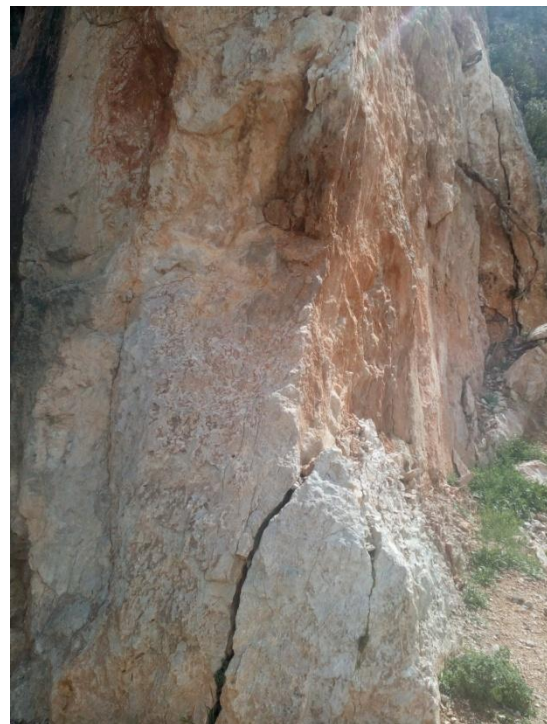
Imagen 23. Grieta donde se produjo el desprendimiento.

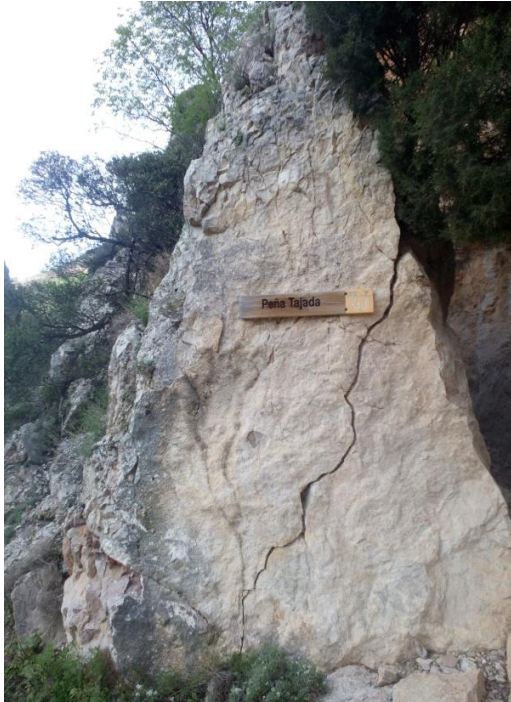
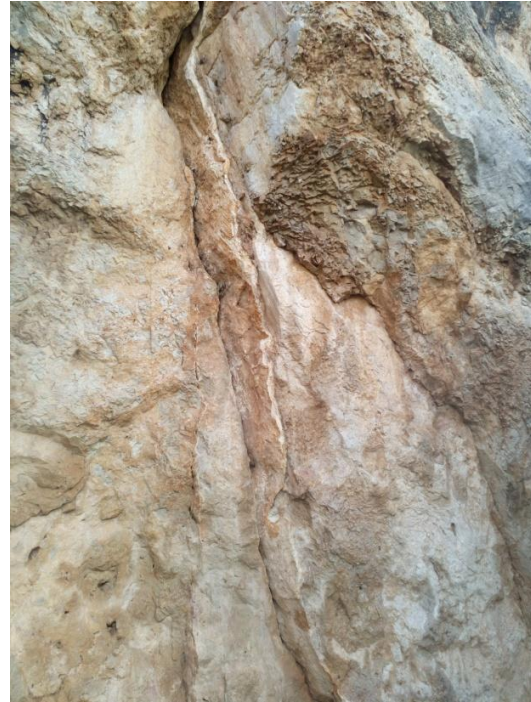
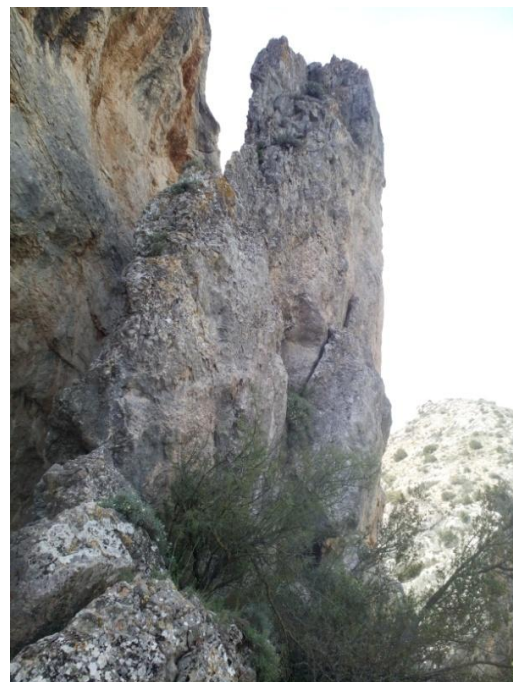
Sigue habiendo un evidente y visible riesgo de desprendimiento tanto en la zona de la roca que está en plena montaña, como la parte que está separada por el camino, lo cual sería aconsejable tomar medidas ya no sólo para evitar perder un monumento natural tan singular, sino por el peligro que conlleva para el ser humano y para evitar afecciones en la zona de abajo, pudiendo llegar a afectar al cauce del río Huerva ya que en esa zona hay una estrechez donde está situado el azud que permite desviar parte del cauce para el sistema de acequias para el regadío de la localidad.

Imagen 24. Grieta actual.

Imagen 25. Grieta actual.

Imagen 27. Grieta actual.

REFORZAR PEÑA TAJADA	
OBJETIVO	Evitar nuevos desprendimientos en la “Peña Tajada”.
LOCALIZACIÓN	Peña Tajada, Camino de acceso al sendero del pantano.
ACTUACIÓN	Sellado de grietas para evitar desprendimiento de rocas y retirada de partes en muy mal estado y gran riesgo de desprendimiento.
PROMOTORES	Gobierno de Aragón, Diputación de Zaragoza, Ayuntamiento de Tosos.

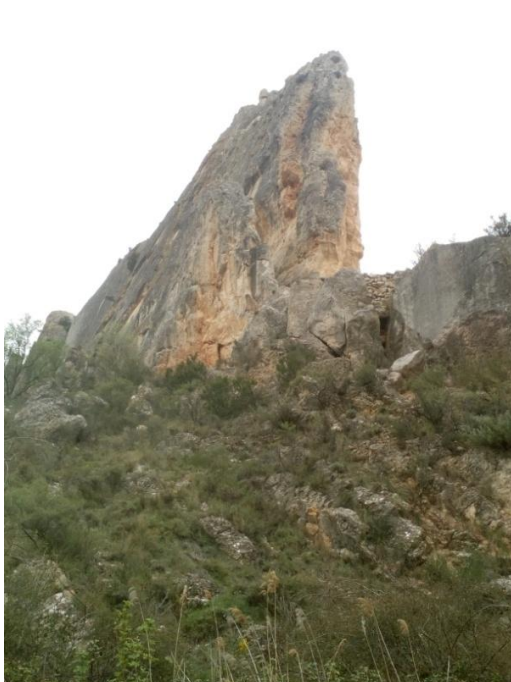
Imagen 26. "Peña Tajada" desde el río Huerva.

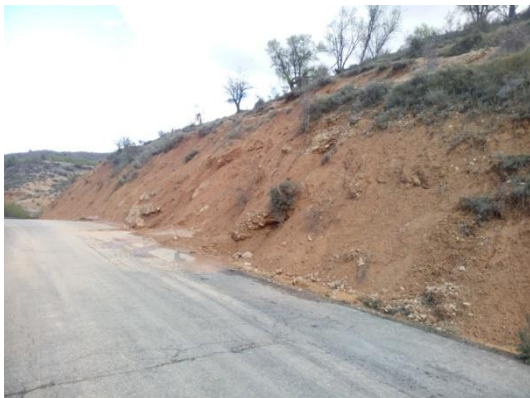
En la carretera de acceso a la localidad desde Villanueva de Huerva, la CV-102, las laderas, las cuales son de arcillas bajo algunas capas de conglomerados, sufren deslizamientos con importantes precipitaciones, las cuales ciegan los canales que hay en los ribazos de la carretera incluso llegando a invadir el propio asfalto, pudiendo crear un peligro para los vehículos o peatones que por ahí pasan o incluso pudiendo llegar a cortar la vía de comunicación principal del municipio. En tiempos pasados, incluso hubo grietas en la carretera que tuvieron que asegurar con una capa de hormigón.

Imagen 28. Ladera carretera.

ASEGURAR TALUDES DE LA CARRETERA (CV-102)	
OBJETIVO	Evitar las incidencias en la carretera por la caída de material procedente de los taludes.
LOCALIZACIÓN	Carretera CV-102
ACTUACIÓN	Reforzar los taludes de la carretera con cemento y retirada de rocas y fragmentos en estado peligroso.
PROMOTORES	Diputación de Zaragoza, Ayuntamiento de Tosos.
