# ANALISA KEGAGALAN PADA POROS BAJA KARBON S45C APLIKASI KOMPONEN *AS SINK ROLL*

## ABSTRAK

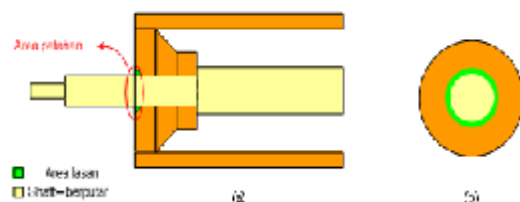
Telah terjadi kegagalan pada komponen *as sink roll* pada saat komponen dioperasikan. *As* (warna kuning pada Gambar 1) memiliki fungsi untuk memutar drum (warna oranye pada Gambar 1). *As* disambungkan dengan drum yang terendam didalam larutan kimia melalui metode pengelasan (warna hijau pada Gambar 1) , dimana merupakan area terjadinya kegagalan.

**Gambar 1.** Skematik komponen *as sink roll* yang mengalami kegagalan (a) tampak samping (b) tampak atas/penampang melintang

Dari skematik sesuai Gambar 1 daerah logam las memiliki konsentrasi tegangan yang besar, hal ini dikarenakan area tersebut merupakan satu-satunya daerah kontak dari as sink roll untuk dapat memutar drum. Sudut yang terbentuk antara logam las dengan *as sink roll* pada bagian luar dapat juga menjadi daerah konsentrasi tegangan selama komponen beroperasi dan memungkinkan munculnya retak mikro.

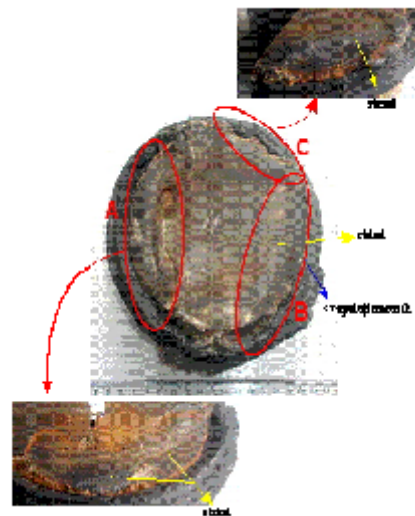
Pada hasil pengamatan visual permukaan patahan *as sink roll* Gambar 2, permukaan patahan halus menunjukkan komponen mengalami patah tanpa adanya pembebanan berlebih. Daerah A, B dan C menunjukkan adanya garis-garis halus striasi yang timbul karena adanya pembebanan berulang (*cyclic*) yang dialami oleh komponen sebelum patah. Adanya striasi lebih dari satu area dengan pola

dan arah menunjukkan bahwa komponen berotasi selama operasi.

**Gambar 2.** Permukaan patahan dari *as sink roll*

Dari hasil pengamatan visual pada Gambar 2 pada permukaan patahan komponen *as sink roll* dapat dikategorikan sebagai patah lelah (*fatigue*), jenis patah ini ditandai dengan adanya area awal retakan (*crack initiation*), perambatan retak (*crack propagation*) dan *final fracture* yang ditandai dengan garis-garis striasi halus pada area tengah permukaan patahan. Permukaan patahan menunjukkan adanya tiga area berbeda dengan titik pusat lengkungan striasi masing-masing mengarah pada bagian tepi komponen. Adanya area yang berbeda ini disebabkan karena jenis pembebanan torsi yang dialami komponen selama pengoperasian, sedangkan arah dari titik pusat lengkungan striasi menunjukkan area awal atau origin dari retakan, yaitu pada daerah logam las.

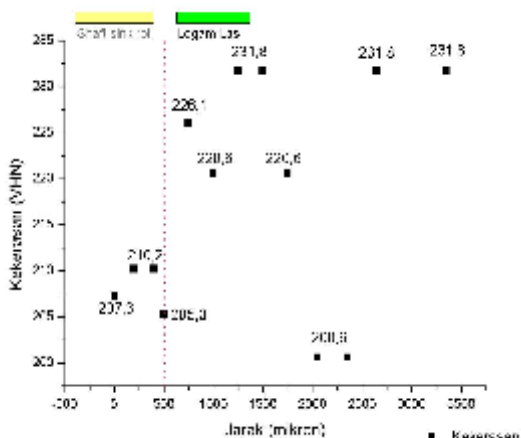
**Gambar 3.** Grafik hasil pengujian kekerasan terhadap jarak dari permukaan

Dari hasil pengujian kekerasan sesuai grafik pada Gambar 3 terlihat adanya perbedaan kekerasan antara material *as sink roll (base metal)* dengan logam las. Material logam las lebih keras dibandingkan material *as sink roll*. Perbedaan kekerasan pada kedua material ini selain karena komposisi kimia yang berbeda, juga karena perbedaan fasa, kandungan fasa sementit pada logam las memberikan kekuatan yang lebih tinggi dibanding *base metal* material *as sink roll*.

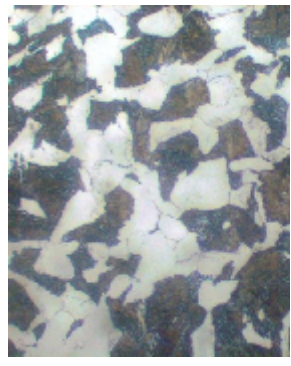
Hasil pengujian metalografi pada penampang melintang daerah pengelasan komponen *as sink roll* dapat dilihat pada Gambar 4 – Gambar 7. Struktur mikro dari *as sink roll (base metal)* menunjukkan fasa perlit (warna gelap) dan ferit (warna terang) sebagai matriksnya. Ferit yang terkandung dalam material ini termasuk dalam *blocky ferit* dan sebagian merupakan *Widmanstatten ferit*. Sedangkan struktur mikro pada logam las menunjukkan fasa ferite dengan bentuk *acicular*, fasa perlit dan sedikit partikel sementit.

**Gambar 4.** Struktur mikro *as sink roll (base metal)*, fasa perlit - ferit. Etsa Nital 2%.

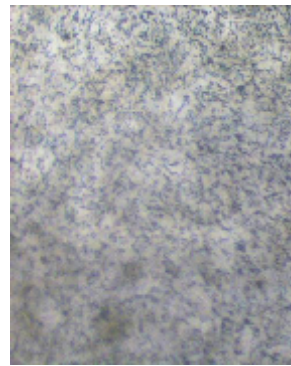
**Gambar 5.** Struktur mikro logam las, fasa ferite dengan bentuk acicular, perlit dan sedikit partikel sementit. Etsa Nital 2%.

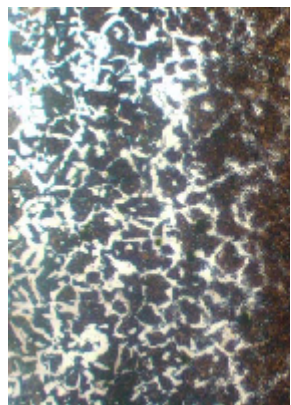
**Gambar 6.** Struktur mikro *base metal*, area HAZ (warna kekuningan) dan sedikit logam las. Etsa Nital 2%.

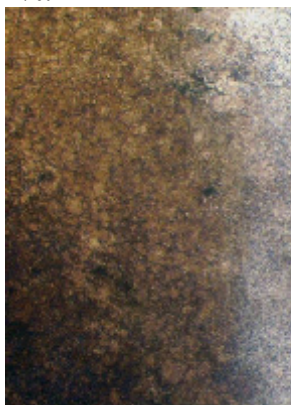
**Gambar 7.** Struktur mikro area HAZ (warna kekuningan) dan logam las (warna putih). Etsa Nital 2%.

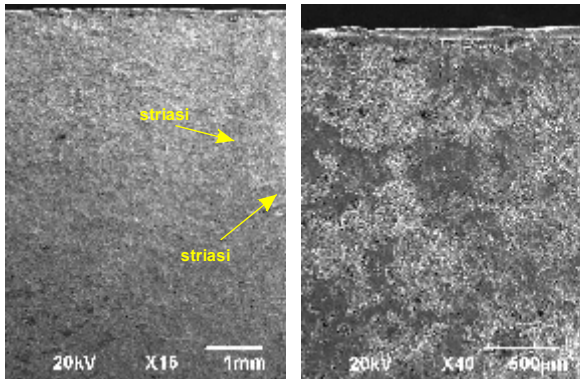
Hasil pengamatan permukaan retak dan penampang melintang *as sink roll* pada daerah las dengan menggunakan SEM dapat dilihat pada Gambar 8 – 13. Gambar 8 menunjukkan hasil fraktografi pada permukaan *as sink roll*

hasil SEM, menunjukkan adanya garis striasi yang menandakan telah terjadi pembebanan berulang. Sedangkan pada Gambar 9 menunjukkan hasil fraktografi pada bagian tepi permukaan terlihat adanya morfologi *cleveagelike fracture* (pada area lingkaran).

**Gambar 8.** Fraktografi pada permukaan *as sink roll*.

**Gambar 9.** Fraktografi bagian tepi permukaan patahan logam las.

Adanya bentuk *cleveagelike fracture* atau menyerupai tangga pada Gambar 9 dan 10 merupakan tahap awal dari retak *fatigue*, dimana biasanya bentuk tersebut muncul jika tegangan yang dialami komponen rendah dengan siklus perulangan yang tinggi.

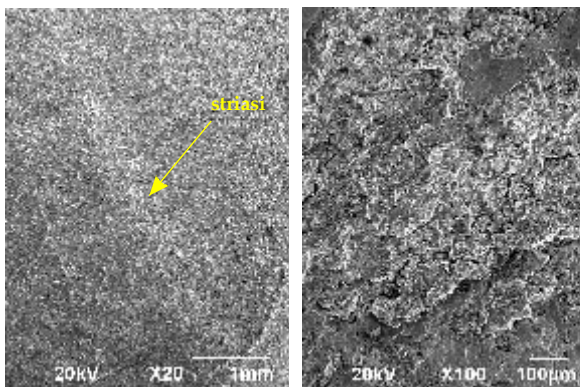
**Gambar 10.** Fraktografi pada daerah tepi permukaan patahan hasil SEM, terlihat adanya striasi yang sangat halus.

**Gambar 11.** Perbesaran dari area lingkaran warna merah, terlihat adanya retakan-retakan memanjang pada bagian tepi permukaan patahan.

Retakan mikro juga teramati pada daerah tepi retakan pada Gambar 11, retakan mikro tersebut akan mengawali terjadinya *fatigue*

pada komponen *as sink roll*. Pembebanan berulang yang dialami komponen selama operasi menyebabkan retak mikro yang telah terbentuk menjalar dan akhirnya mencapai dimensi yang cukup signifikan untuk menyebabkan terjadinya patah atau gagal.

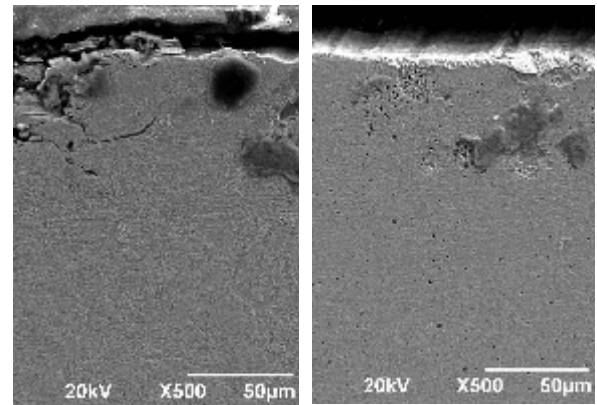
**Gambar 12.** Penampang melintang *as sink roll* pada area retak.

**Gambar 13.** Penampang melintang logam las pada area retak, tampak adanya mikroporositas.

Gambar 12 dan Gambar 13 menunjukkan hasil pengujian SEM pada penampang melintang material *as sink roll* dan logam las pada daerah permukaannya terlihat adanya daerah hitam (inklusi) dan lubang-lubang hitam atau mikroporositas. Mikroporositas dan inklusi yang terdapat di dalam material memungkinkan munculnya retak mikro dikarenakan adanya ketidaksinambungan (diskontinuitas) penyebaran tegangan yang dialami komponen selama operasi.

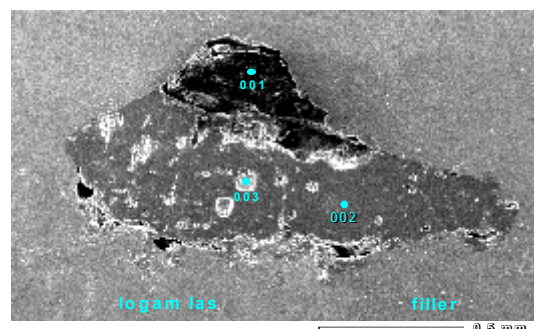
**Gambar 14.** Titik pengujian EDS pada inklusi yang ditemukan pada penampang melintang logam las dan HAZ.

Selain itu dari penampang melintang daerah logam las dan HAZ, ditemukan adanya inklusi yang merupakan persenyawaan oksida antara unsur-unsur Al, Si, K, Ca, Ti, Mn dan Fe. Inklusi ini dapat terbentuk pada saat proses pengelasan dilakukan. Hal ini dapat terjadi karena proses pengelasan yang kurang bersih, atau adanya slag yang dihasilkan dari proses pengelasan, dsb.
