REVISTA Universidad EAFIT
Vol. 44. No. 149. 2008. pp. 88-108

Construcciones en zonas geológicamente inestables: colapso de una vivienda en la Vía Medellín - Santa Elena

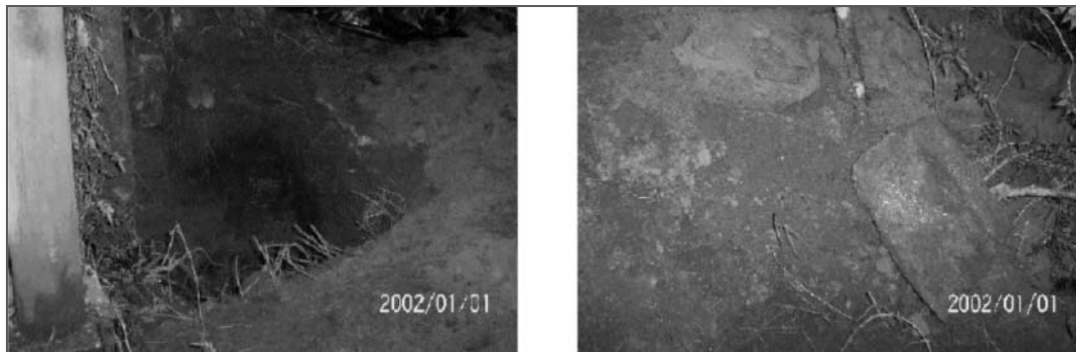
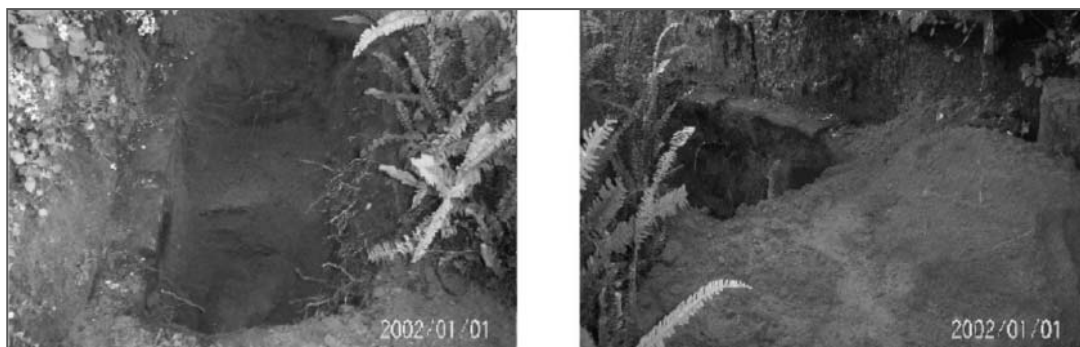
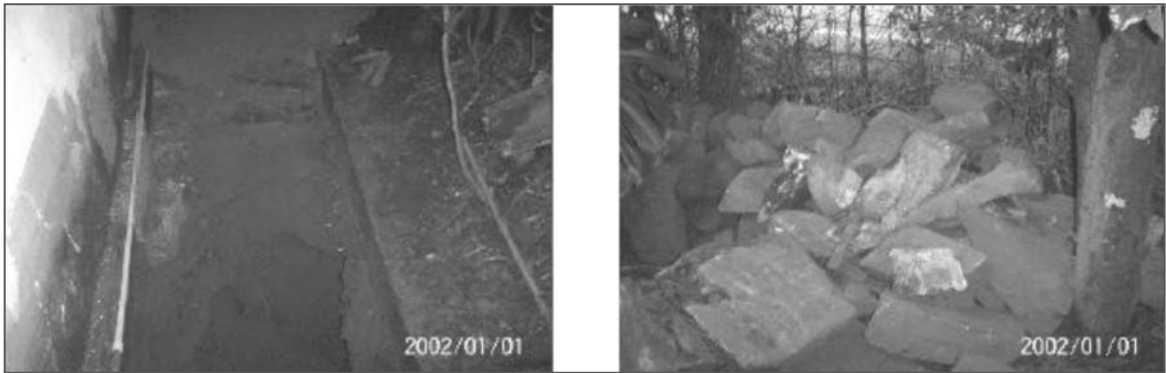
Figura 2. Detalle de apiques 1, 2 y 3, y los materiales asociados a éstos

Desde el punto de vista geotécnico, la construcción se localizaba sobre un depósito de vertiente (flujo de escombros), caracterizado por una matriz tipo limo a limo-arcilloso, con ceniza volcánica, de color pardo a naranja oscuro, que envuelve una mezcla de fragmentos de roca subangulares a subredondeados, mal seleccionados, los cuales presentan un grado de meteorización bajo. La variabilidad del subsuelo, para el sector donde se localizaba la casa, corresponde a la categoría baja (NSR-98) según ACIS (1998), la cual corresponde a terrenos en donde no existen variaciones importantes entre un sondeo y sus vecinos, y presenta espesores y características mecánicas aproximadamente homogéneas (figuras 2, 3, 4 y 5).

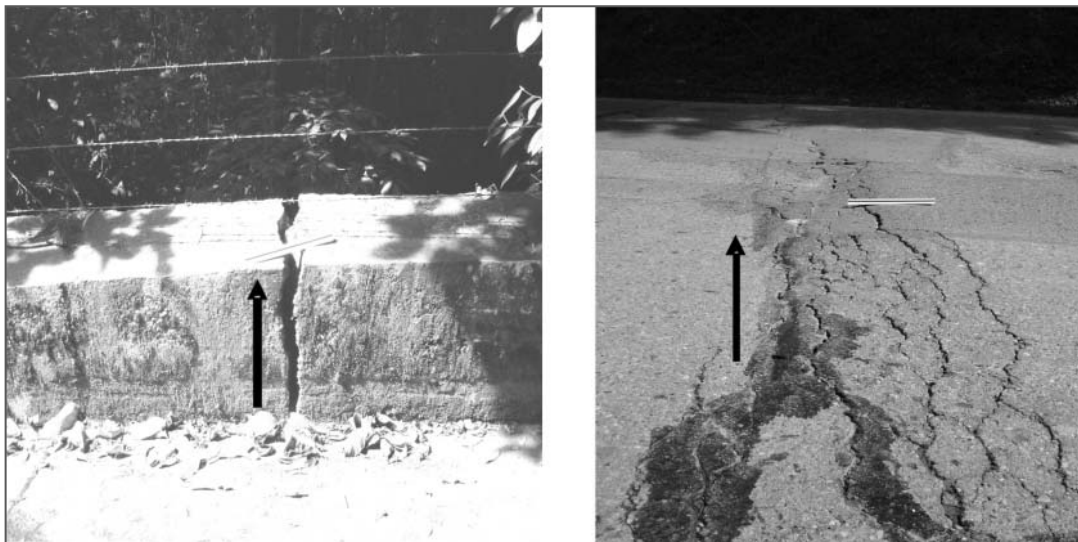
Debido al incremento en el tránsito vehicular en la Vía Medellín – Santa Elena, durante la década de los años 90, y por efecto de la construcción de peajes en el oriente cercano (Autopista Medellín – Bogotá, Vía Las Palmas y Vía Palmas – Aeropuerto), se empezaron a presentar agrietamientos en la vía aledaña a la casa, en los bordillos de la carretera (Figura 7), en los pisos y muros de la vivienda, así como en las estructuras de contención y en el terreno propiamente dicho.

Figura 7. Agrietamiento en bordillos y pavimentos de la vía principal. Obsérvese la dirección de las grietas perpendiculares a la obra

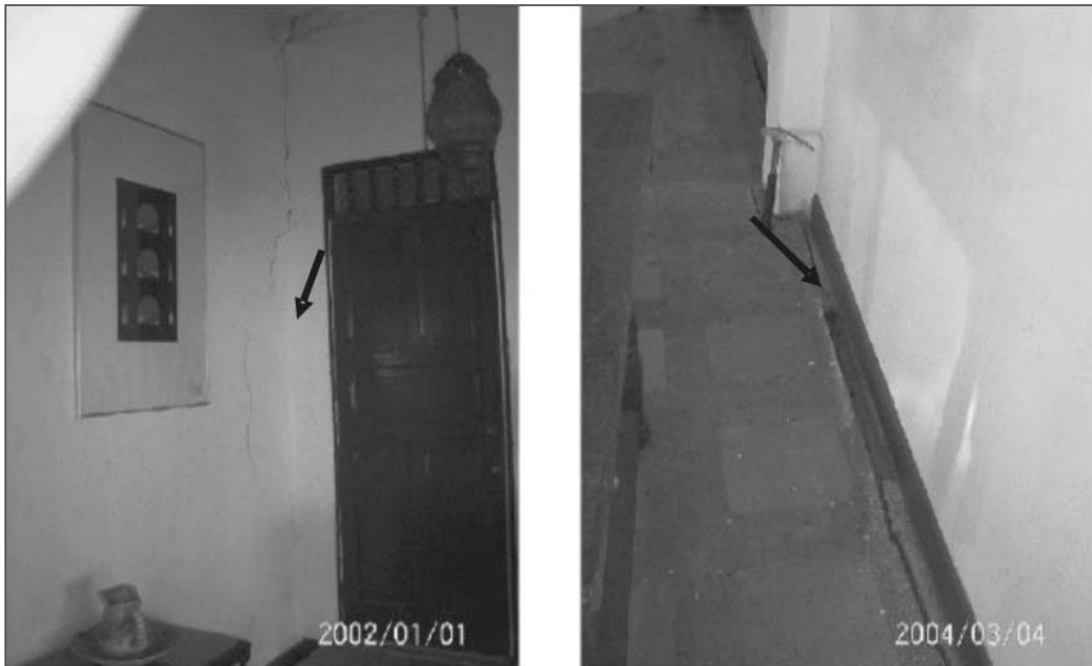
humedad por filtración en ciertos sectores del acabado interior del techo, además a fisuras menores, como se indica en las figuras 8 y 9. (Véase detalle de ubicación en plano, en las figuras 15 y 16.)

5.1.2 Daños funcionales o de servicio. Se deben principalmente a la apertura de discontinuidades tipo fisuras, como se aprecia en las figuras 8 y 9 y de acuerdo con los planos de las figuras 15 y 16.

Figura 8. Discontinuidades en el muro B (izquierda) y en el piso a lo largo del eje 8 (derecha) en la planta alta de la edificación (ver figuras 15 y 16)

Discontinuidad 11-EVTG

Discontinuidad 02-EPTG

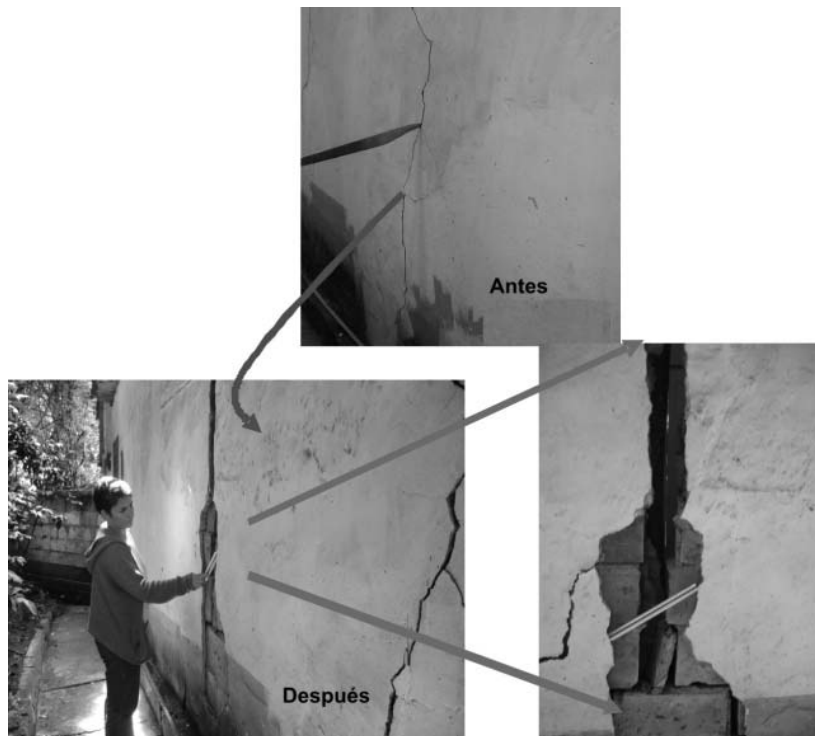
5.1.3 Daños estructurales. Se deben a la apertura de discontinuidades tipo grietas, como se detalla en las figuras 10 a 14. (Véanse los planos de las figuras 15 y 16.)

Figura 14. Daños estructurales en el muro cercano a la vía, en un tiempo 18 meses. Obsérvese el incremento en las dimensiones de las grietas

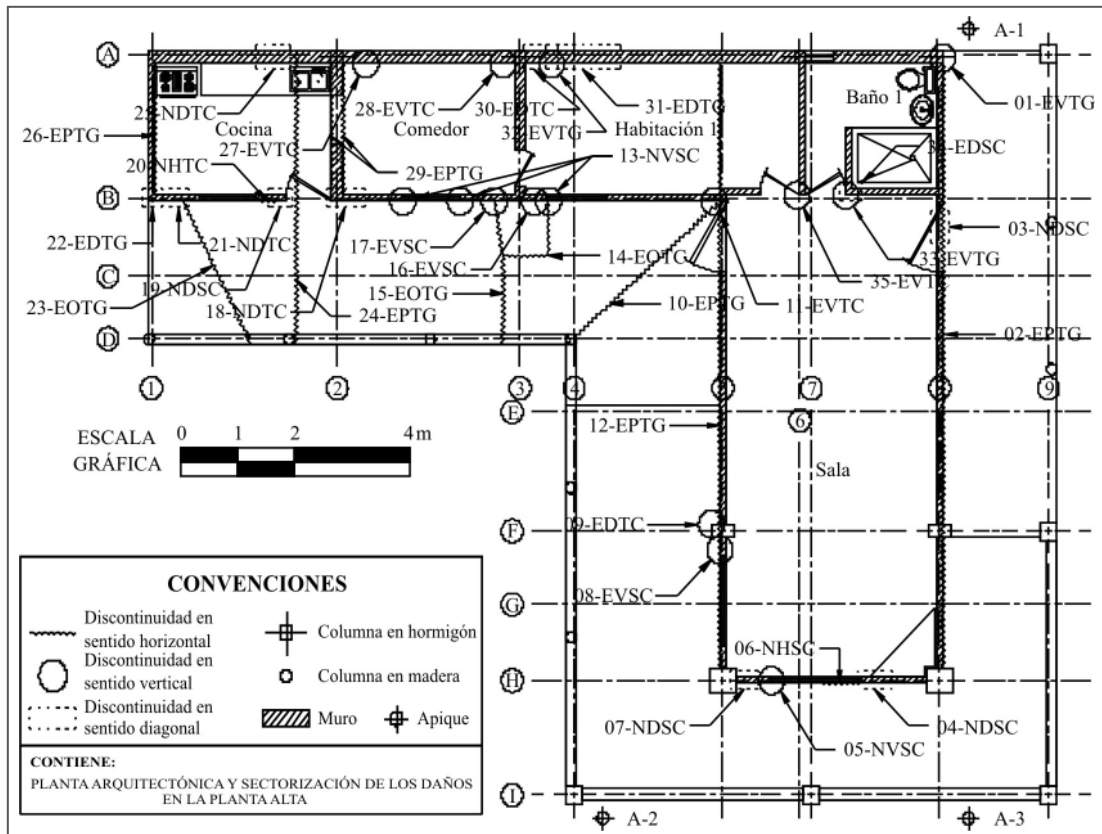
Figura 15. Plano planta alta de la vivienda, ubicación y clasificación de discontinuidades

Este tipo de discontinuidades (figuras 15 y 16), que se presentaron tanto en la parte alta como en la parte baja de la construcción, se midieron y clasificaron de acuerdo con las siguientes características: discontinuidad, tipo de discontinuidad, clase de presión, orientación, causa del movimiento, tipo de daños, ubicación, separación, clasificación de la separación, textura, dirección de propagación, tendencia, probabilidad de aparición y grado de discontinuidad (Audell, 1996; Burland *et al.*, 1977).

El muro de contención localizado en el eje D, entre ejes 1 y 4 (Figura 15), fue construido en bloques de cemento, sin ningún tipo de diseño geotécnico ni estructural, lo que hace notoria la falta de drenaje detrás del mismo; esto pudo ocasionar incrementos en los empujes, que en algunos casos pudieron ser del orden del 20% del empuje activo.

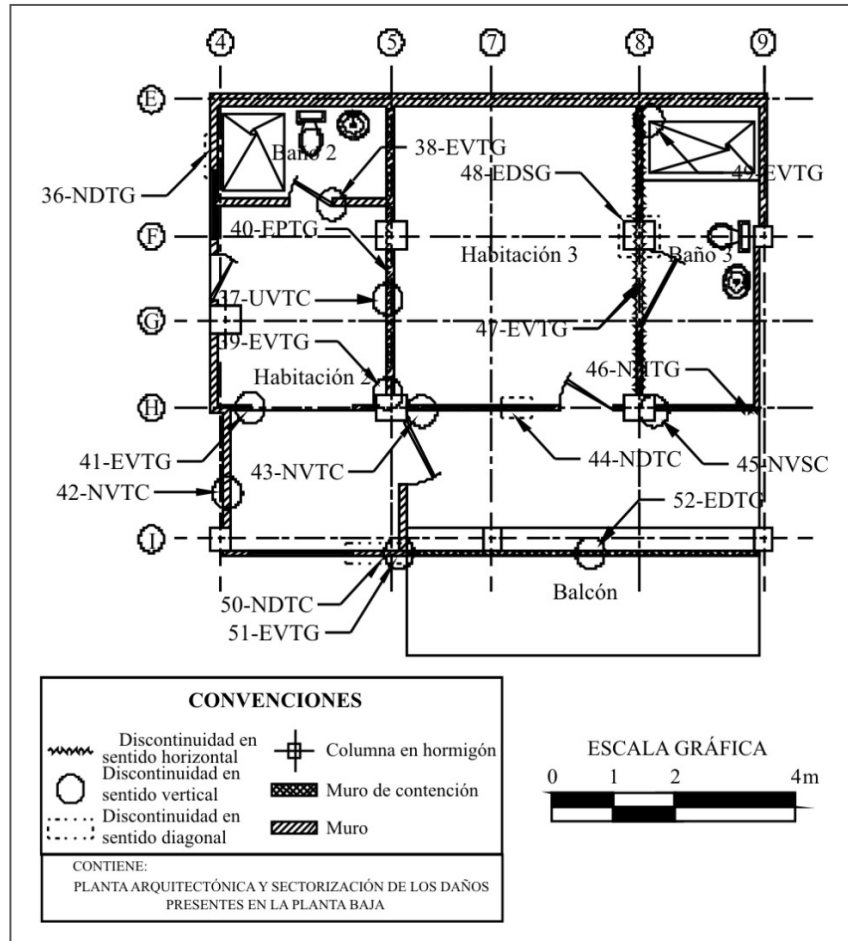
Figura 16. Plano planta baja de la vivienda, ubicación y clasificación de discontinuidades

Se observaron tanto en la planta alta como en la planta baja (figuras 15 y 16). Se manifestaron, por lo general, en las esquinas de los marcos de las puertas y ventanas, así como en algunas de las juntas de construcción, sobre todo en los lugares donde no existen elementos de amarre o confinamiento de muros.
