**ANALISA KEBOCORAN EXPANSION JOINT
NO. 5 PADA HRSG UNIT 3.1 DI PT. PJB UP
GRESIK DENGAN MENGGUNAKAN
METODE THERMOGRAPHY**

**PROGRAM STUDI DIPLOMA 3 TEKNIK MESIN
Fakultas Teknologi Industri
Institut Teknologi Sepuluh Nopember
Surabaya 2016**

**EXPANSION JOINT NO. 5 ON HRSG 3.1
UNIT LEAKAGE ANALYSIS AT PT. PJB UP
GRESIK WITH THERMOGRAPHY
METHOD**

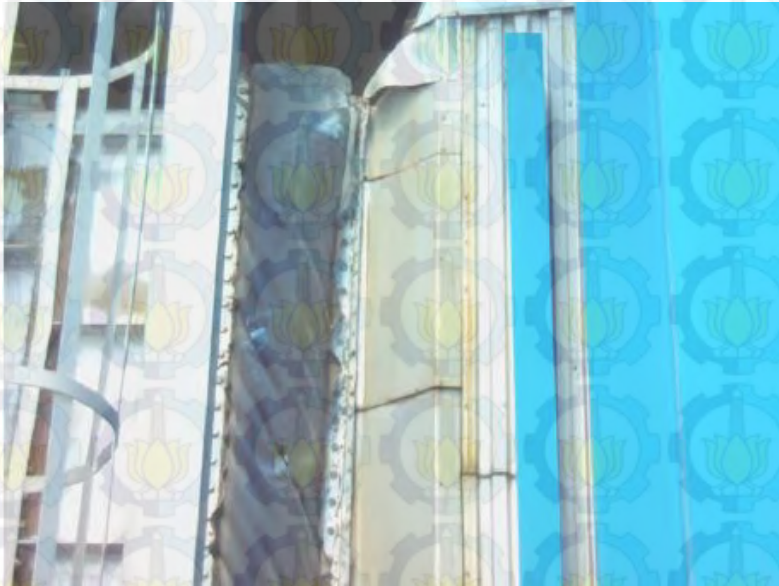
Gambar 4.1 Gambar actual Expansion nomer 5 HRSG unit 3.1

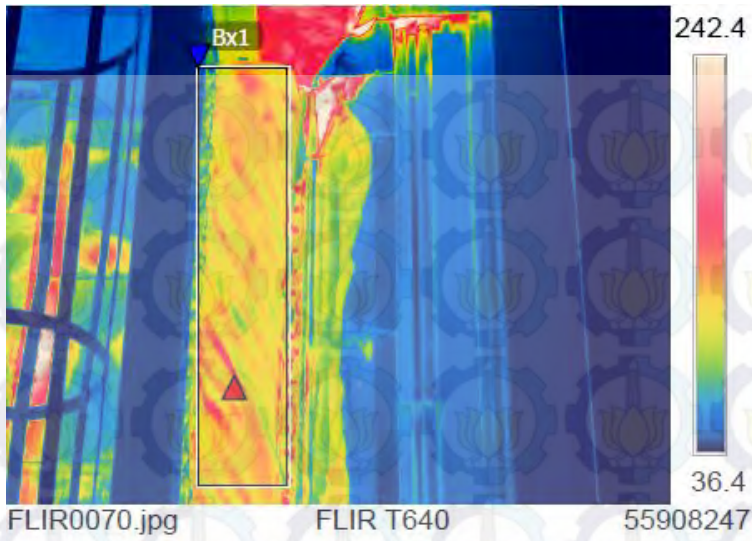
Measurements		°C
Bx1	Max	196.2

Gambar 4.2 Infrared Expansion Joint nomor 5 HRSG unit 3.1

- ✓ Keterangan gambar 4.2 :
 - Image date : 1 Desember 2015
 - Emmissivity : 0,95
 - Maximal Temperature Object : 242.4°C
 - Spot AnalysisTemperature : 196.2°C

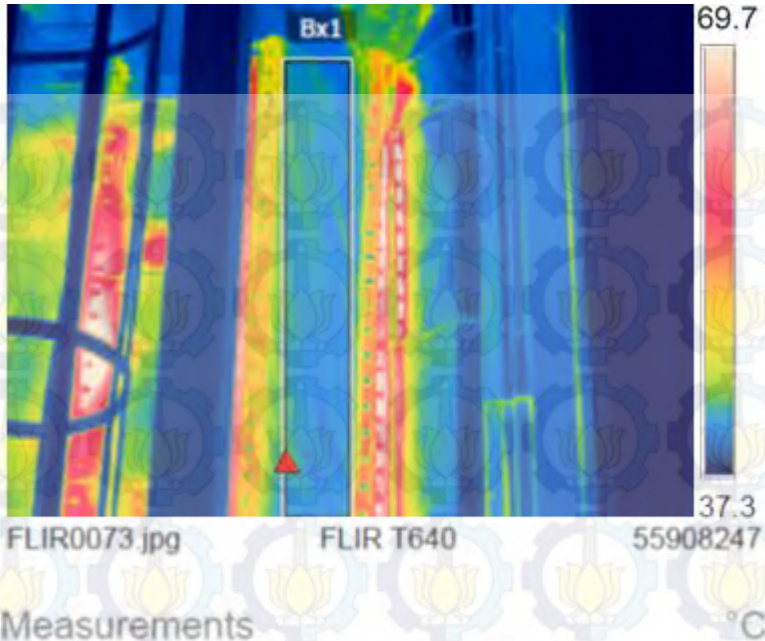
Gambar 4.3 Infrared Expansion Joint nomor 5 HRSG unit 3.1 pada kondisi normal (referensi PdM PT. PJB)

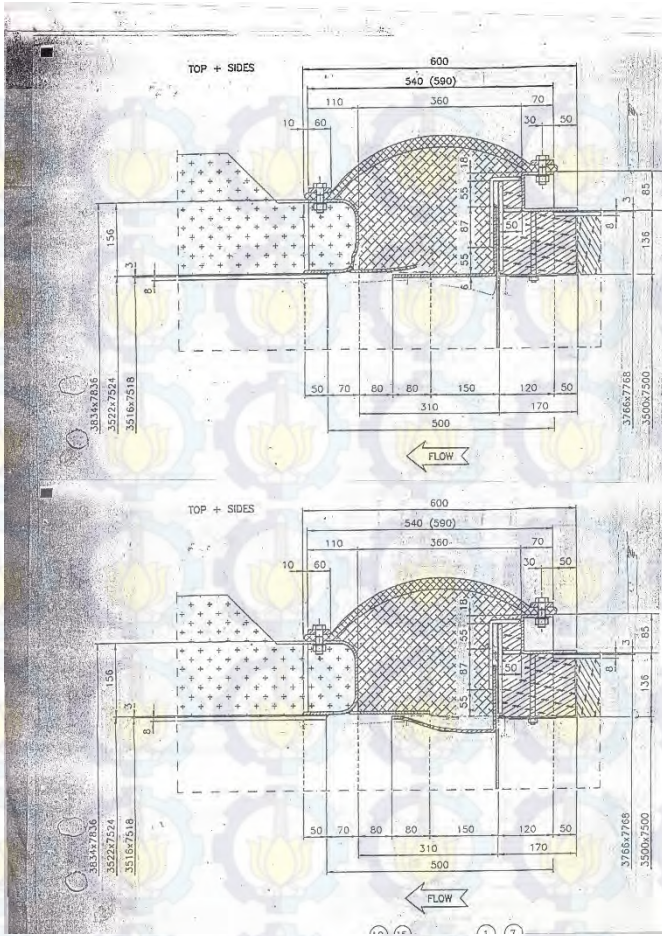
- Adanya deformasi atau retakan (crack) yang terjadi pada metal liner (baffle) dari expansion joint yang berada pada lapisan terbawah expansion joint sehingga panas exhaust gas tertimbun pada lapisan bolster expansion joint yang berisi glass wool yang lama kelamaan akan merusak lapisan bolster yang kemudian akan menembus lapisan terluar yang berbahan teflon, dimana lapisan teflon hanya mampu menahan panas $180^{\circ}\text{C} - 260^{\circ}\text{C}$ sedangkan suhu exhaust gas dari gas turbin mencapai 600°C , sehingga lapisan teflon tersebut akhirnya akan sobek dan exhaust gas akan bocor keluar expansion joint

Gambar 4.5 Deformasi atau retakan (crack) pada metal liner (baffle) expansion joint

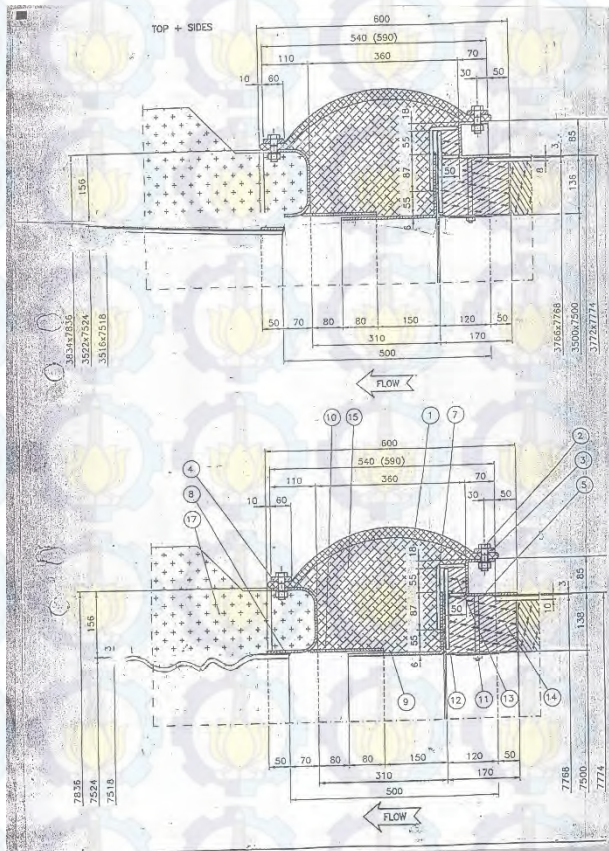
- Adanya deformasi casing HRSG yang menyebabkan sambungan antar flange antara HRSG dan expansion joint bergeser. Flange HRSG yang bertindak sebagai tumpuan flange expansion joint akan kehilangan daya tumpunya yang menyebabkan miringnya atau anjloknya

expansion joint yang berakibat pada tidak simetrisnya pemasangan expansion joint sehingga gas akan bocor keluar.

Gambar 4.6 Deformasi casing HRSG

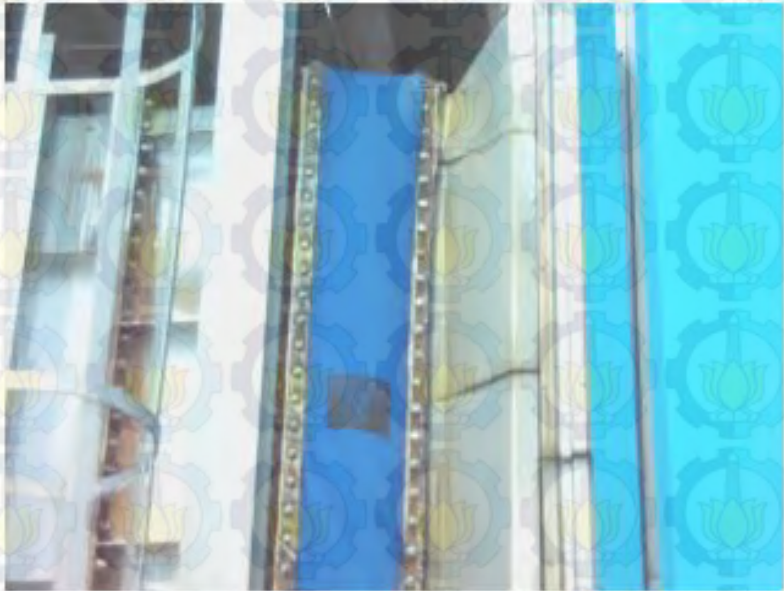
Gambar 4.7 Gambar actual Expansion nomer 5 HRSG unit 3.1 setelah dilakukan penggantian

Setelah dilakukan corrective maintenance dengan penggantian Expansion joint maka akan dilakukan kembali inspeksi thermography guna melihat bagaimana keadaan temperature yang ada pada Expansion joint untuk memastikan bahwa esudah tidak ada lagi kebocoran pada Expansion joint baru yang sudah dipasang. Berikut adalah gambar actual dan foto thermography yang diambil setelah dilakukan penggantian expansion joint :

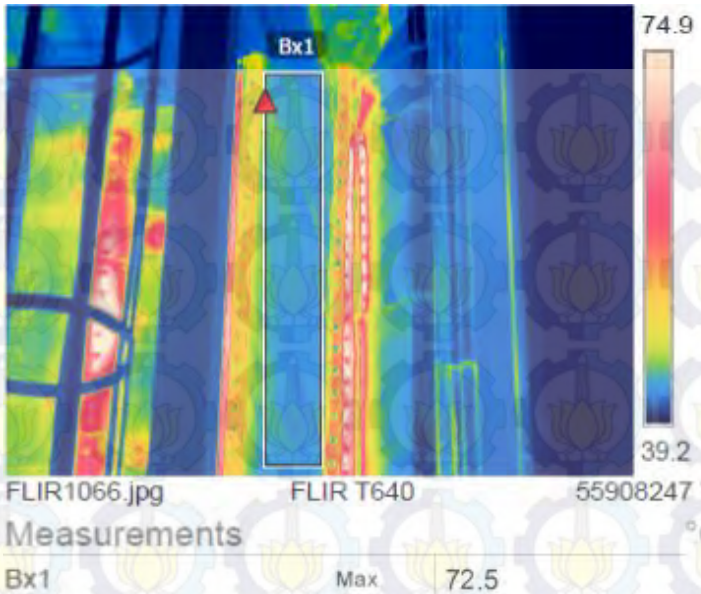
Gambar 4.8 Infrared Expansion Joint nomor 5 HRSG unit 3.1 setelah dilakukan penggantian

- Image date : 11 Desember 2015
- Emmissivity : 0,95
- Maximal Temperature Object : 74.9°C
- Spot AnalysisTemperature : 72.5°C
