**EVALUASI KESESUAIAN JADWAL PEMELIHARAAN  
RUNWAY DENGAN PERTUMBUHAN PERGERAKAN  
PESAWAT DI BANDAR UDARA JUANDA**

FREEDY KRISTIAWAN  
NRP 3115 105 060

DEPARTEMEN TEKNIK SIPIL  
Fakultas Teknik Sipil dan Perencanaan  
Institut Teknologi Sepuluh Nopember  
Surabaya 2017

**EVALUATION OF ADEQUACY OF RUNWAY  
MAINTENANCE SCHEDULE BASED ON AIRCRAFT  
MOVEMENT GROWTH IN JUANDA INTERNATIONAL  
AIRPORT**

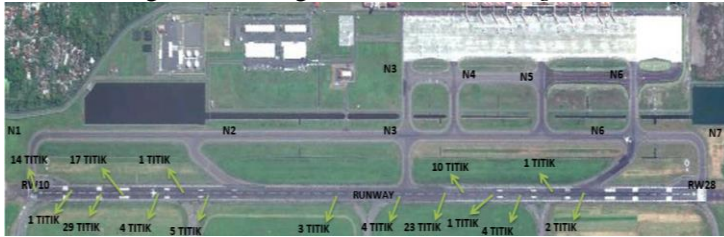
**Gambar 4.2 Lokasi Raveling**  
(Sumber: PT. Angkasa Pura I)

Berikut juga dapat dilihat lokasi-lokasi terjadinya kerusakan. Dari gambar 4.2 dapat terindikasi jika kerusakan ini terjadi dalam skala kerusakan sedang dan

sering terjadi di beberapa tempat sehingga dapat dikategorikan sebagai *moderate raveling*.

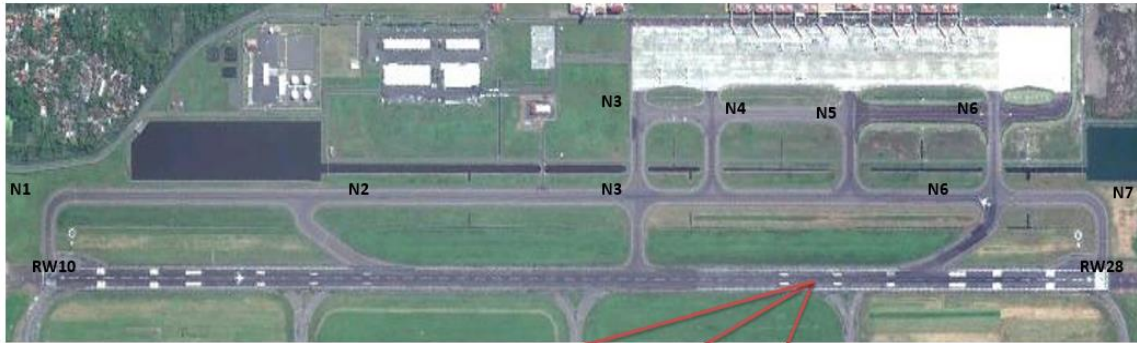
Kerusakan Permukaan *Runway* (tanggal 04 Februari 2014)  
Terjadi kerusakan di STA 2+200, aspal mengelupas dan lubang  
*Sumber: P.T. Angkasa Pura I*

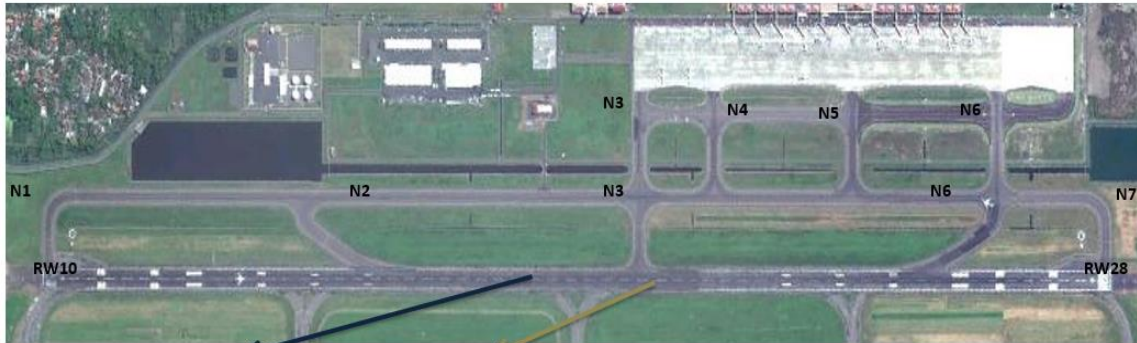
Kerusakan Permukaan *Runway* (tanggal 05 Februari 2014)

Terdapat 2 lubang di *Runway* STA 1+500 ukuran 20cm x 20cm sedalam 1cm & STA 1+700 ukuran 40cm x 20cm

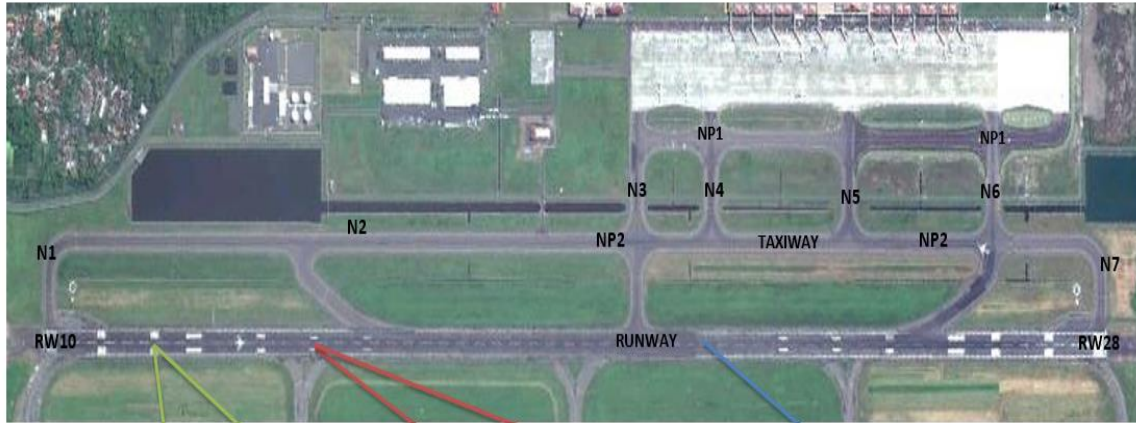
Kerusakan Permukaan *Runway* (tanggal 27 Februari 2014)  
Terjadi kerusakan berupa aspal mengelupas dan lubang  
*Sumber: P.T. Angkasa Pura I*

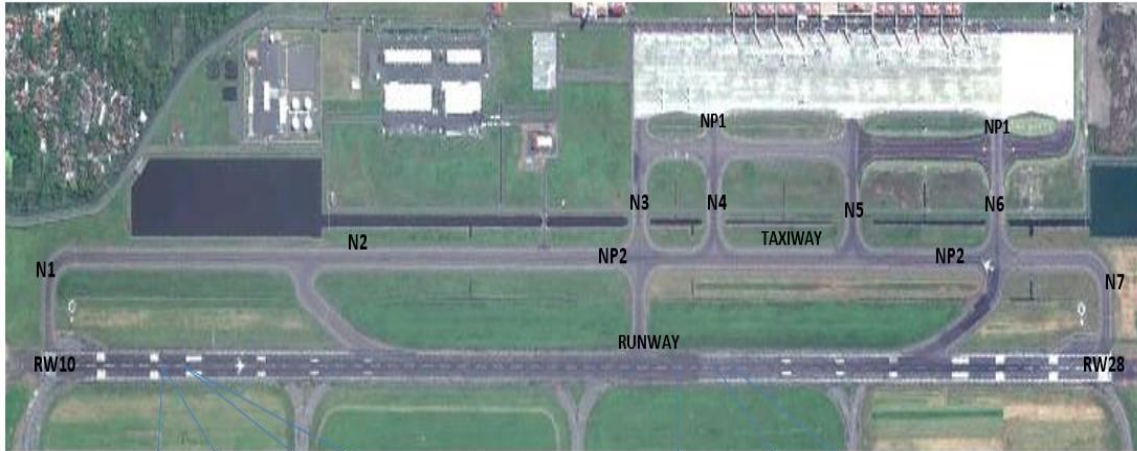
Kerusakan Permukaan *Runway* (tanggal 05 Maret 2014)  
Terjadi kerusakan berupa aspal mengelupas dan lubang  
*Sumber: P.T. Angkasa Pura I*

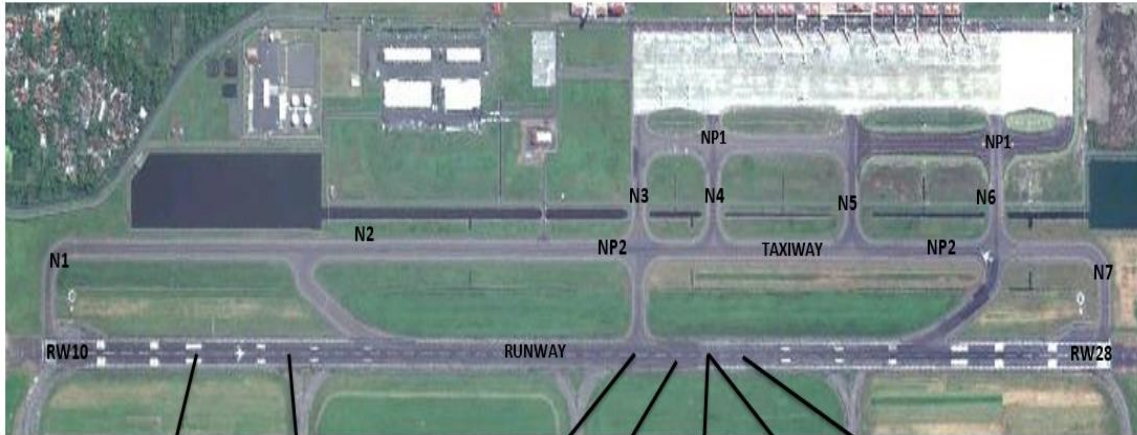
Kerusakan Permukaan *Runway* (tanggal 06 Maret 2014)  
Terjadi kerusakan berupa aspal mengelupas dan lubang  
*Sumber: P.T. Angkasa Pura I*

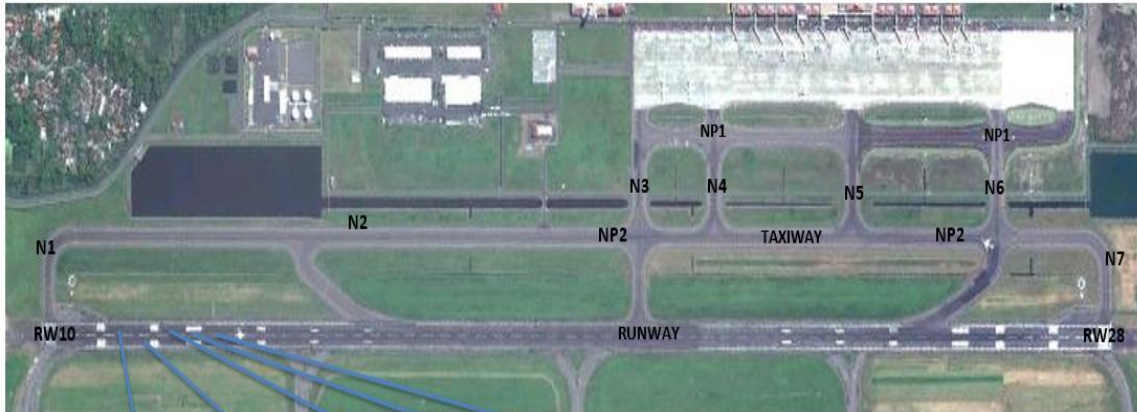
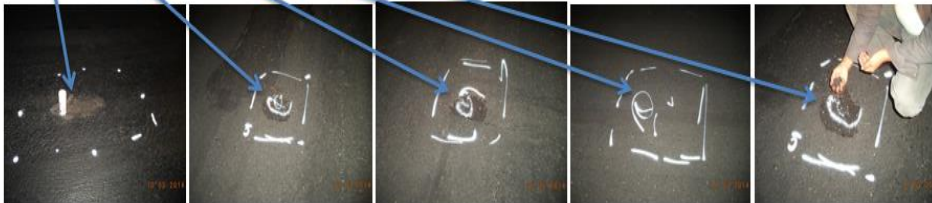
Kerusakan Permukaan *Runway* (tanggal 09 Maret 2014)  
Terjadi kerusakan berupa aspal mengelupas dan lubang  
*Sumber: P.T. Angkasa Pura I*

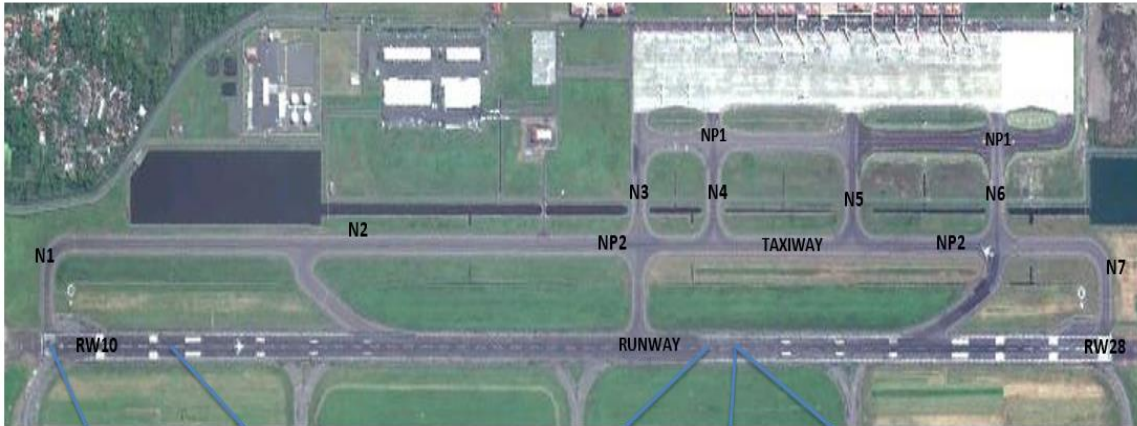
Kerusakan Permukaan *Runway* (tanggal 10 Maret 2014)  
Terjadi kerusakan berupa aspal mengelupas, erosi, dan lubang  
*Sumber: P.T. Angkasa Pura I*

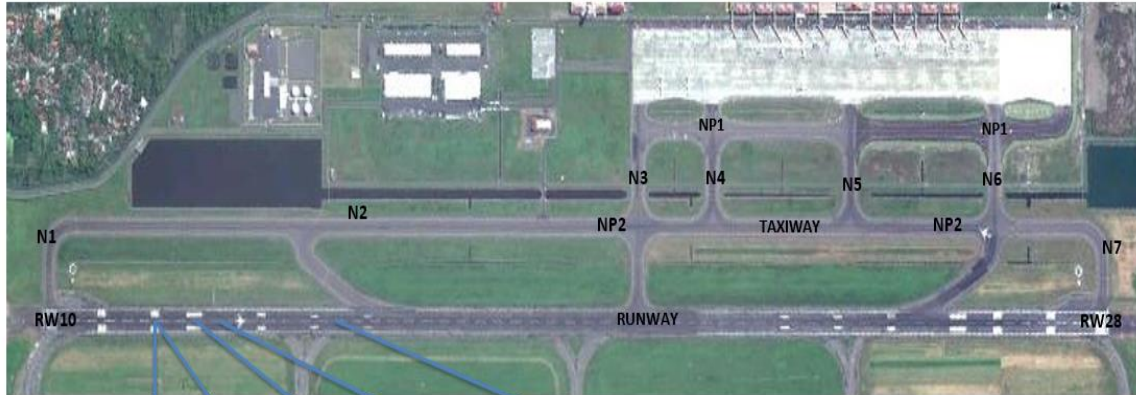
Kerusakan Permukaan *Runway* (tanggal 11 Maret 2014)  
Terjadi kerusakan berupa aspal mengelupas dan lubang  
*Sumber: P.T. Angkasa Pura I*

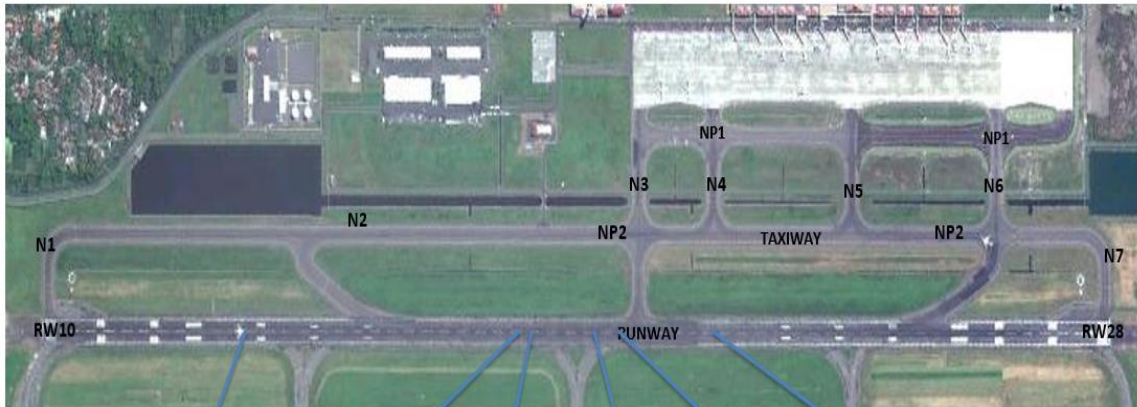
Kerusakan Permukaan *Runway* (tanggal 13 Maret 2014)  
Terjadi kerusakan berupa aspal mengelupas dan lubang  
*Sumber: P.T. Angkasa Pura I*

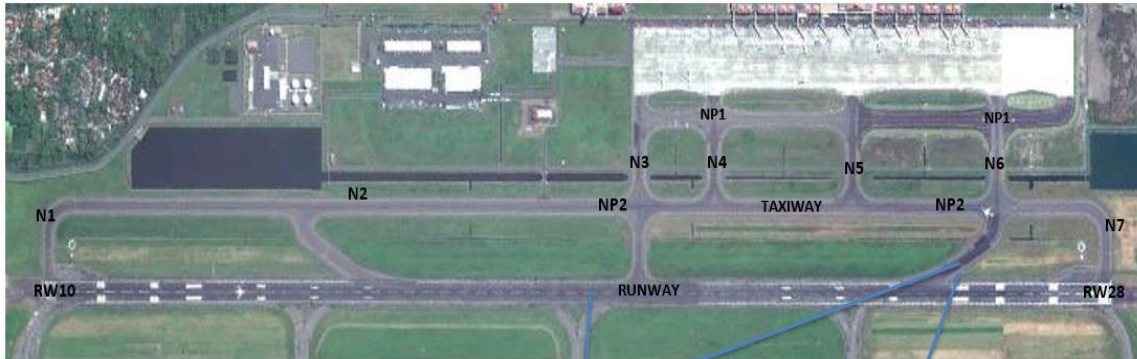
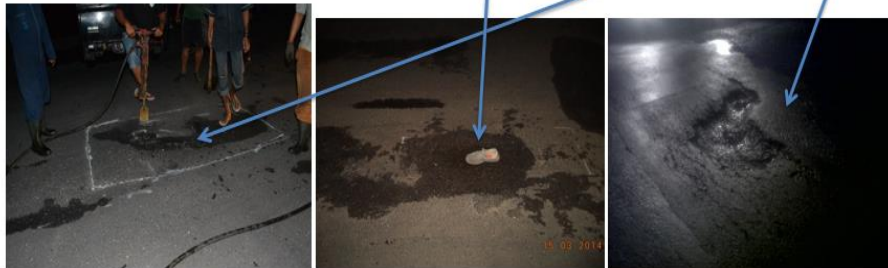
Kerusakan Permukaan *Runway* (tanggal 17 Maret 2014)  
Terjadi kerusakan berupa lubang yang cukup lebar dan dalam  
*Sumber: P.T. Angkasa Pura I*

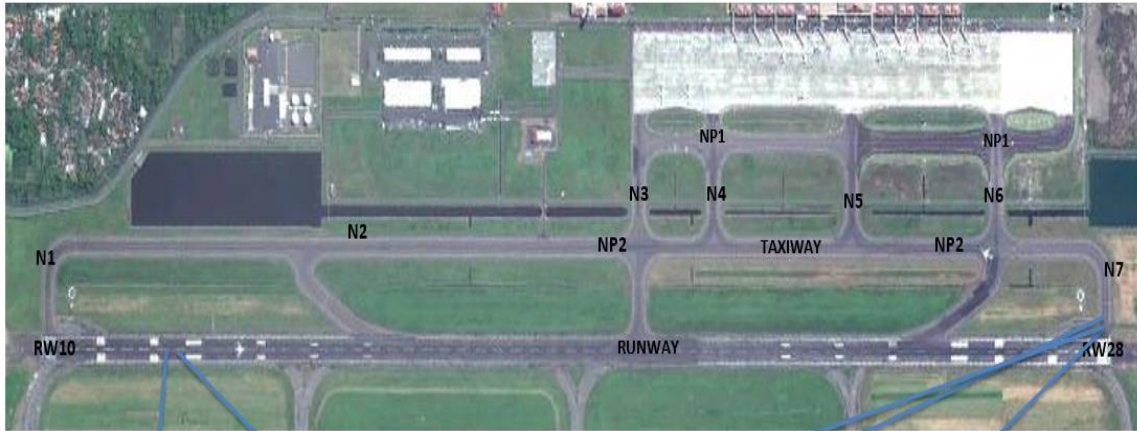
Kerusakan Permukaan *Runway* (tanggal 19 Maret 2014)  
Terjadi kerusakan berupa aspal mengelupas dan lubang  
*Sumber: P.T. Angkasa Pura I*

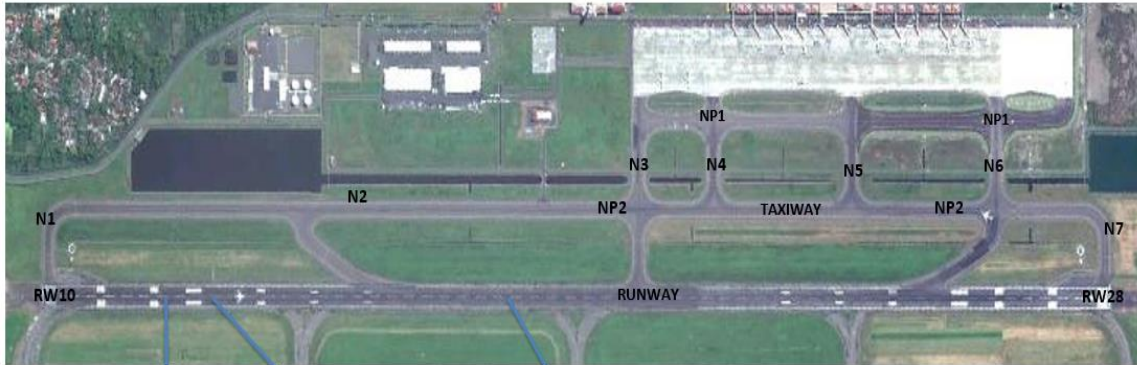
Kerusakan Permukaan *Runway* (tanggal 21 Maret 2014)  
Terjadi kerusakan berupa aspal mengelupas dan lubang  
*Sumber: P.T. Angkasa Pura I*

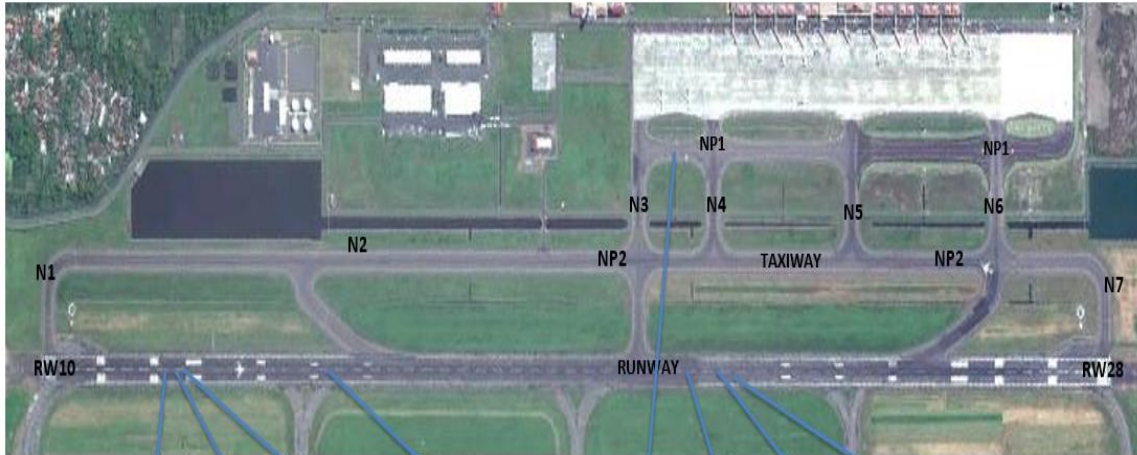
Kerusakan Permukaan *Runway* (tanggal 24 Maret 2014)  
Terjadi kerusakan berupa aspal mengelupas dan lubang  
*Sumber: P.T. Angkasa Pura I*

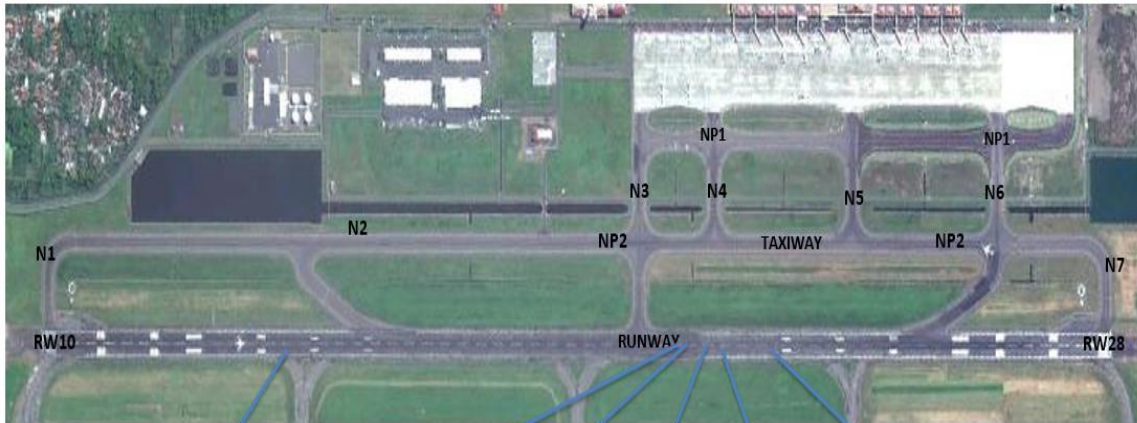
Kerusakan Permukaan *Runway* (tanggal 02 April 2014)  
Terjadi kerusakan berupa aspal mengelupas dan lubang  
*Sumber: P.T. Angkasa Pura I*

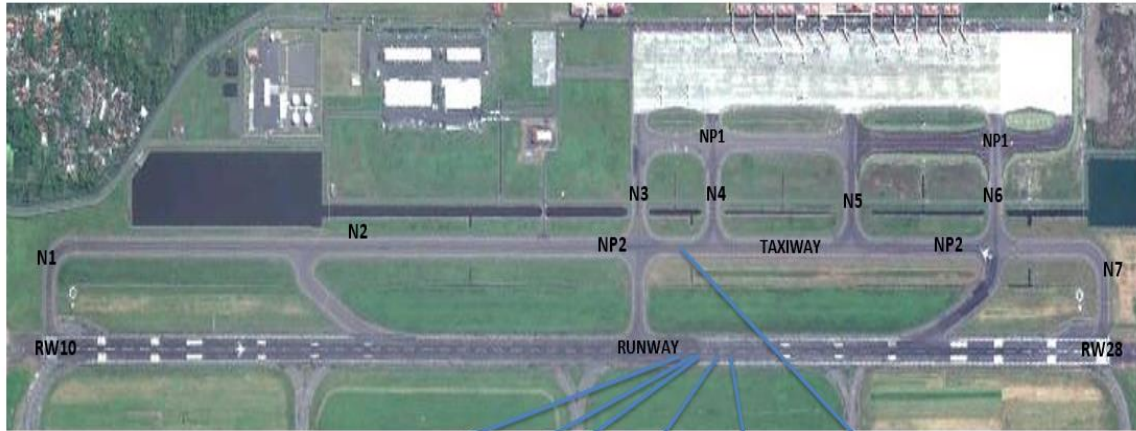
Kerusakan Permukaan *Runway* (tanggal 07 April 2014)  
Terjadi kerusakan berupa aspal mengelupas dan lubang  
*Sumber: P.T. Angkasa Pura I*

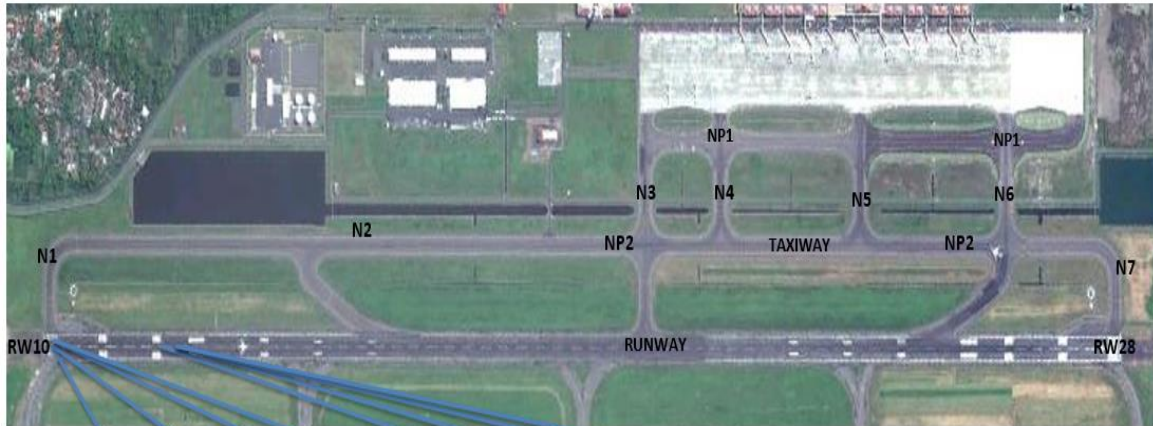
Kerusakan Permukaan *Runway* (tanggal 11 April 2014)  
Terjadi kerusakan berupa aspal mengelupas dan lubang  
*Sumber: P.T. Angkasa Pura I*

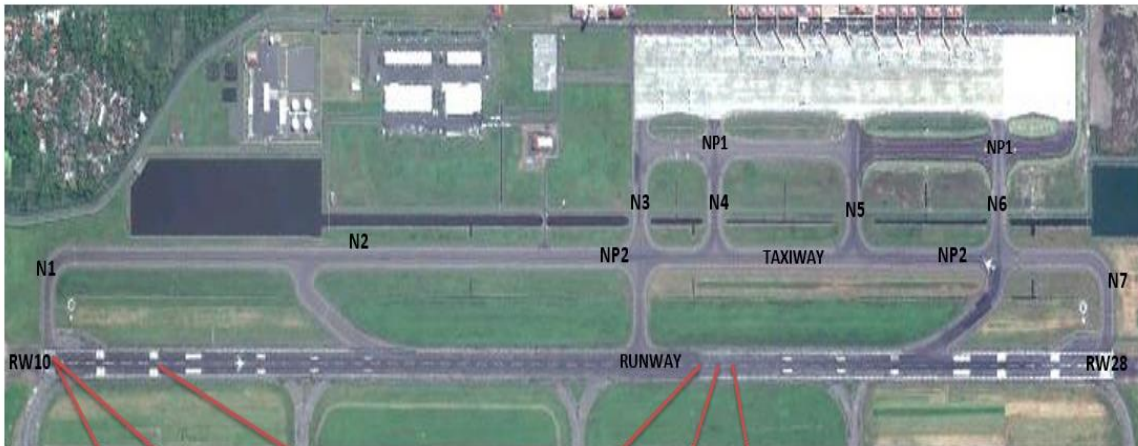
Kerusakan Permukaan *Runway* (tanggal 16 April 2014)  
Terjadi kerusakan berupa aspal mengelupas dan lubang  
*Sumber: P.T. Angkasa Pura I*

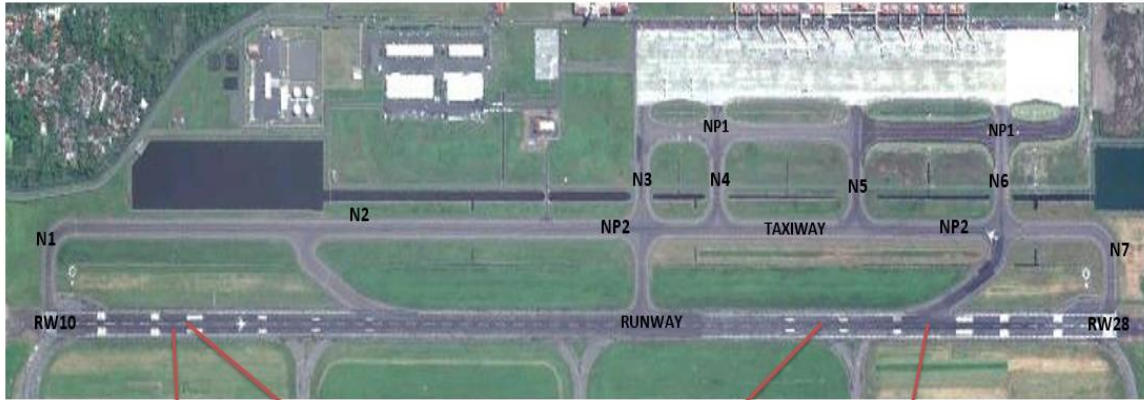
Kerusakan Permukaan *Runway* (tanggal 21 April 2014)

Terjadi kerusakan berupa aspal mengelupas, lubang, serta kerusakan pada bekas perbaikan

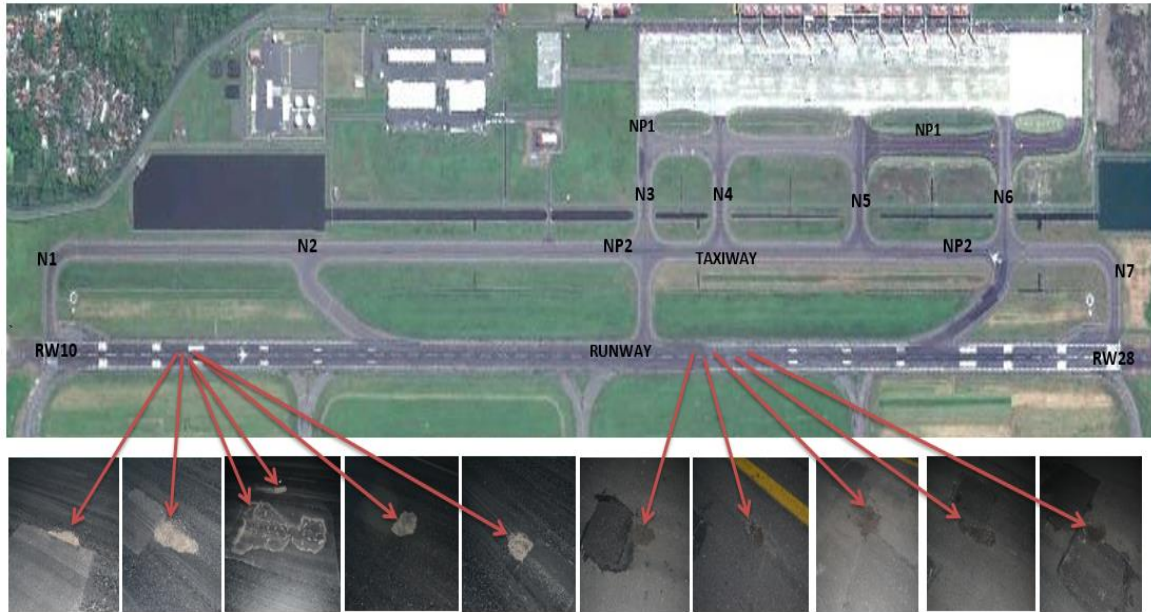
Kerusakan Permukaan *Runway* (tanggal 25 April 2014)

Terjadi kerusakan berupa aspal mengelupas, lubang, serta kerusakan pada bekas perbaikan

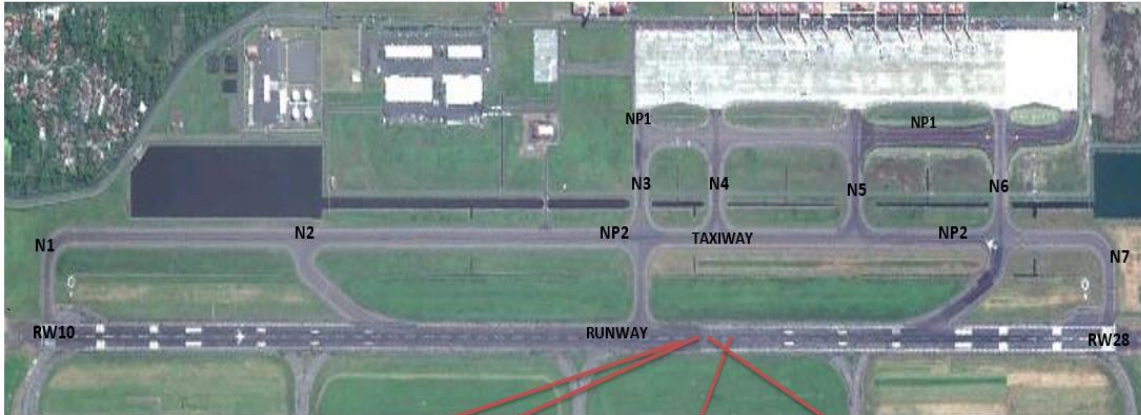
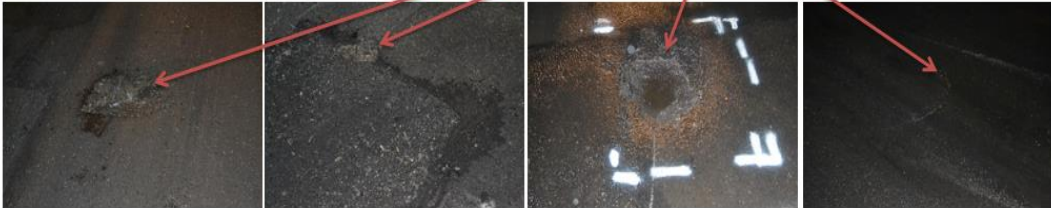
Kerusakan Permukaan *Runway* (tanggal 29 April 2014)  
Terjadi kerusakan berupa aspal mengelupas, lubang, serta *slippage crack*  
*Sumber: P.T. Angkasa Pura I*

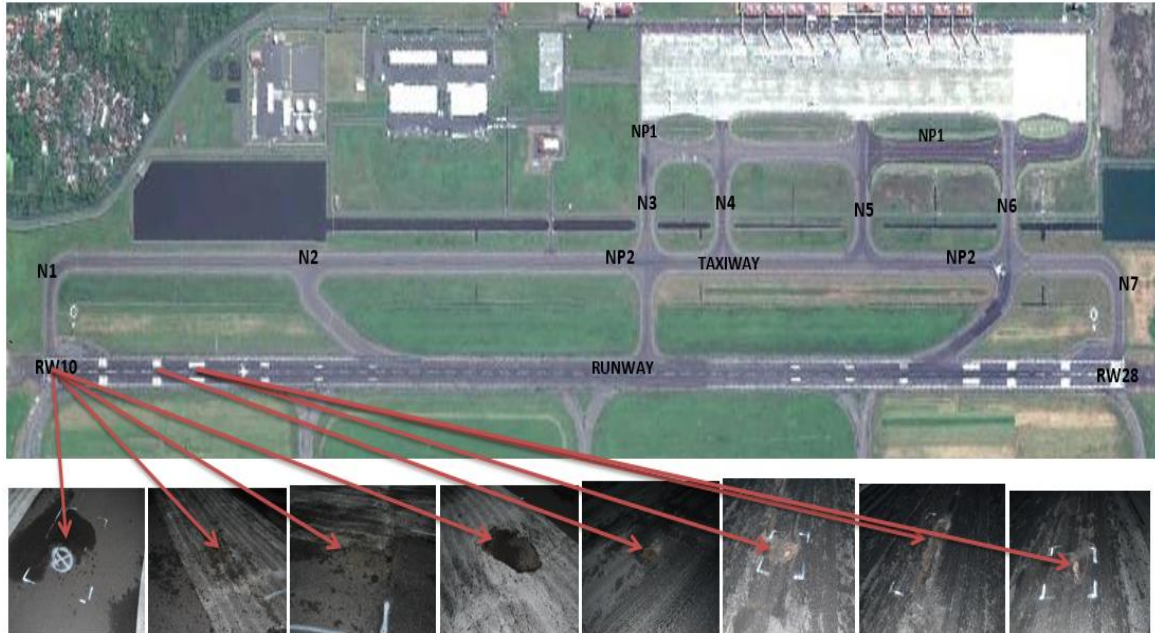
Kerusakan Permukaan *Runway* (tanggal 30 April 2014)  
Terjadi kerusakan berupa aspal mengelupas dan lubang  
*Sumber: P.T. Angkasa Pura I*

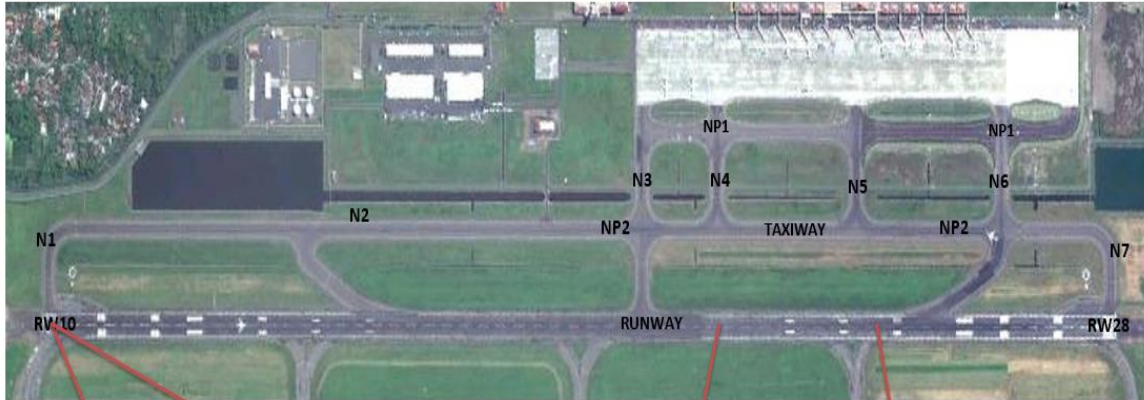
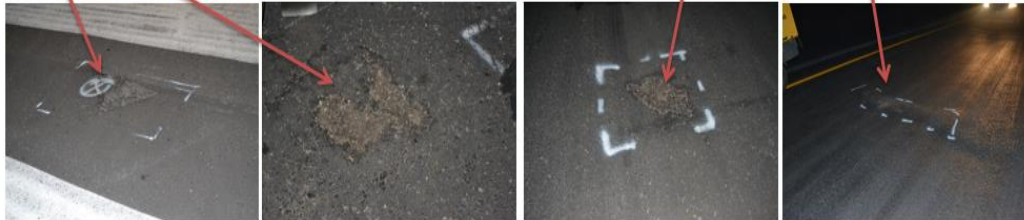
Kerusakan Permukaan *Runway* (tanggal 08 Mei 2014)  
Terjadi kerusakan berupa aspal mengelupas dan lubang  
*Sumber: P.T. Angkasa Pura I*

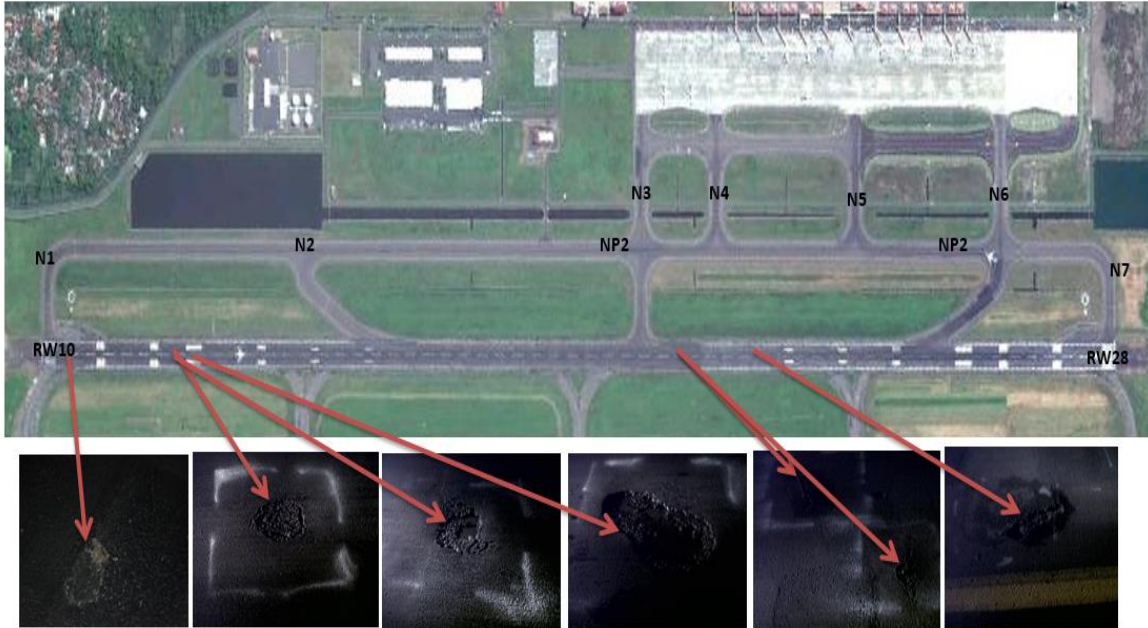
Kerusakan Permukaan *Runway* (tanggal 21 Mei 2014)  
Terjadi kerusakan berupa aspal mengelupas dan lubang  
*Sumber: P.T. Angkasa Pura I*

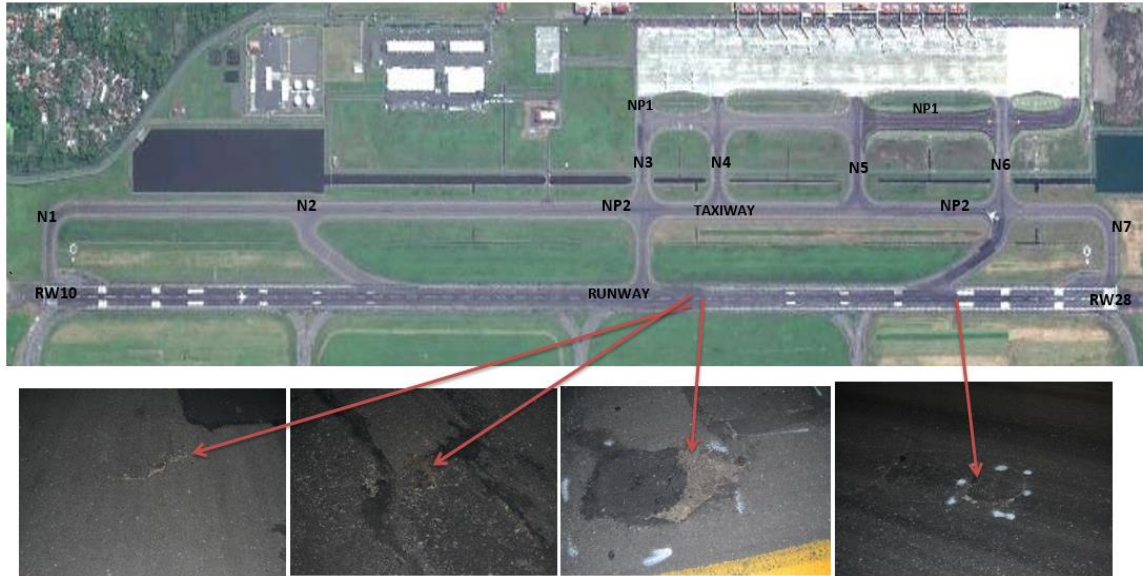
Kerusakan Permukaan *Runway* (tanggal 22 Mei 2014)  
Terjadi kerusakan berupa aspal mengelupas, lubang, serta kerusakan pada bekas perbaikan  
*Sumber: P.T. Angkasa Pura I*

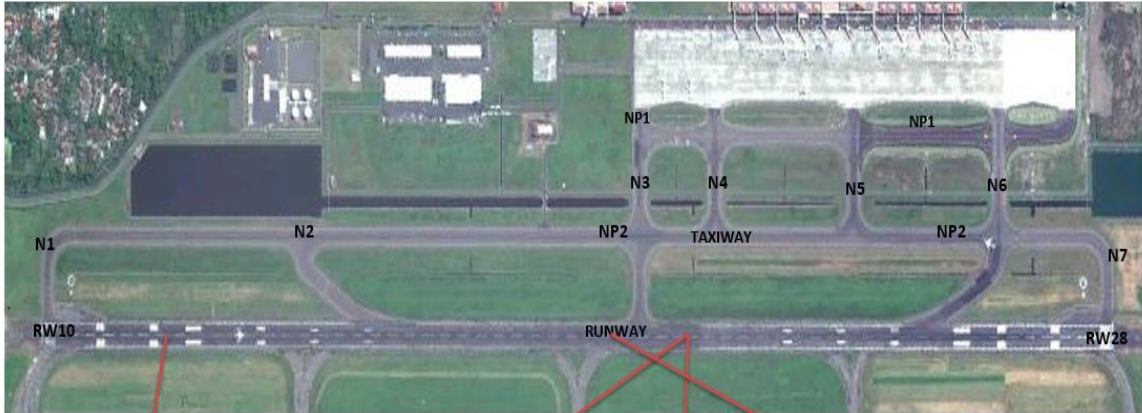
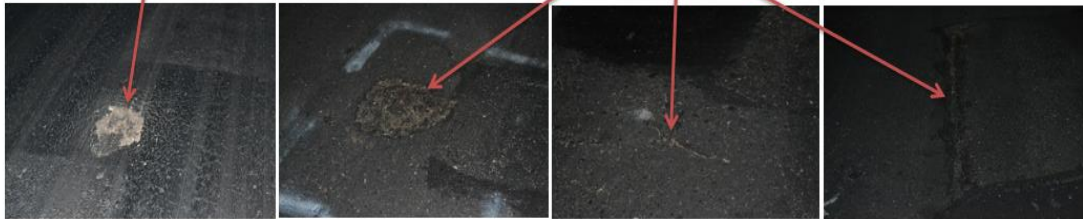
Kerusakan Permukaan *Runway* (tanggal 28 Mei 2014)

Terjadi kerusakan berupa aspal mengelupas, lubang, crack, dan *sealing* yang tidak sempurna

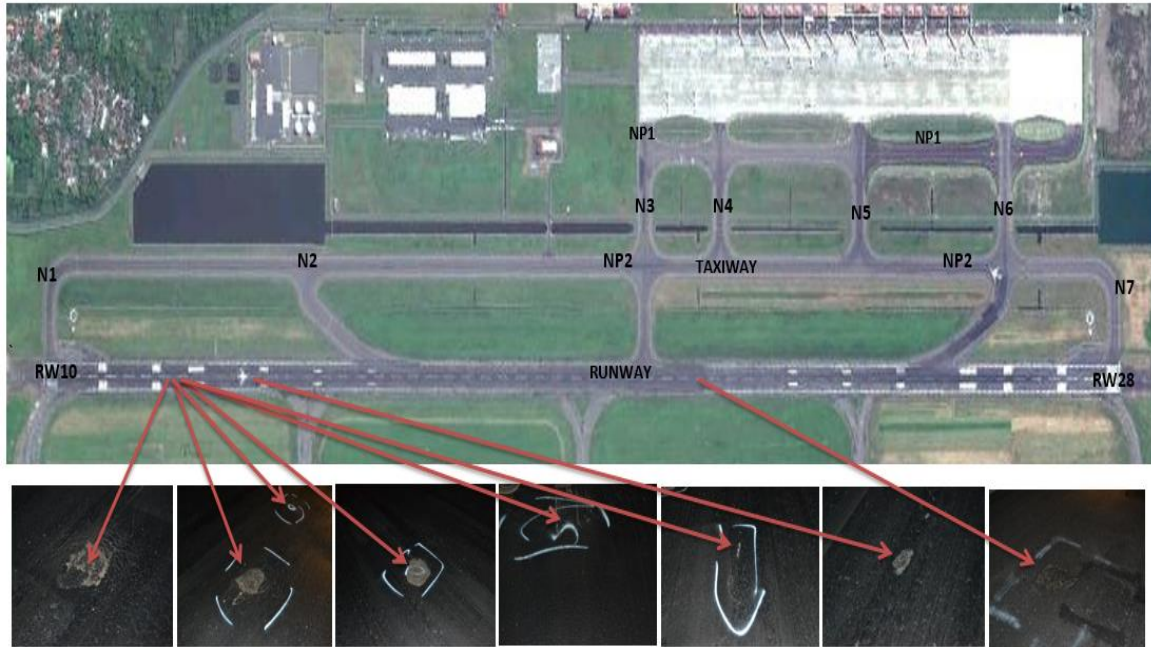
Kerusakan Permukaan *Runway* (tanggal 10 Juni 2014)

Terjadi kerusakan berupa aspal mengelupas, lubang, serta kerusakan pada bekas perbaikan
