ANALISA PENENTUAN FAKTOR DOMINAN KEGAGALAN DESAIN KOMPONEN SEAT ASS'Y OIL FILTER DENGAN METODE FMEA (FAILUR MODE AND EFFECTS ANALYSIS) DI PT. SELAMAT SEMPURNA TBK

Dimas Novrizal, Patodi Parjuli Kurniawan

Program Studi Teknik Industri, Fakultas Teknik
Universitas Mercu Buana Jakarta

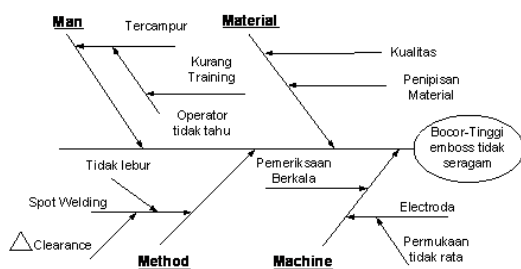
Fish Bone Diagram

Bocor/Tinggi emboss tidak seragam

System	CNX	Design	Process
Man			
Tercampur	N		√
Operator tidak tahu			
Kurang Training			
Material			
Kualitas material	C	√	
Penipisan Material	X		√
Method			
Spot Welding	C		√
Titik Lebur	X		√
Clearance	N	√	√
Machine			
Pemeriksaan Berkala	C		√
Elektroda	C		√
Permukaan tidak rata	N		√

Noise pada tabel ditunjukkan oleh clearance. Tinggi titik emboss yang tidak seragam menimbulkan clearance antara seat dengan elco. Dari segi desain, clearance yang terlalu renggang dapat mengakibatkan kebocoran pada filter yang mana clearance tersebut memberi efek elco tidak menyatu dengan sempurna terhadap seat.

Dengan melakukan penanganan dan perbaikan terhadap dies seat untuk titik emboss

dan modifikasi dies elco untuk menurunkan clearance seat-elco diharapkan clearancenya menurun dan tidak bervariasi.
