ANALISA KEGAGALAN BLADE BARIS TERAKHIR PADA ROTOR TURBINE UAP TIPE CONDENSING

Adhi Komara dan Yuriadi Kusuma
Program Studi Teknik Mesin, Fakultas Teknik
Universitas Mercubuana Jakarta
Email: adhikomara@yahoo.com

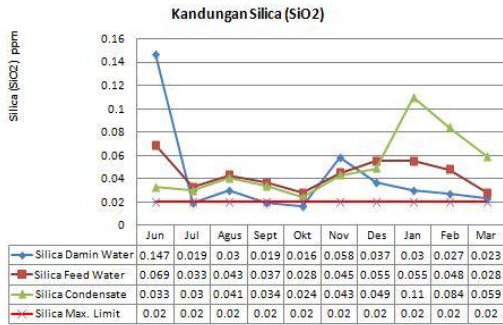
beberapa titik pengambilan sample condensate ditemukan bahwa kandungan Silica (SiO_2) melebihi dari standard yang diperbolehkan oleh VGB (Vereinigung der Großkesselbesitzer/Asosiasi Pengguna boiler ukuran besar di German).

Gambar 1. Kandungan Silika

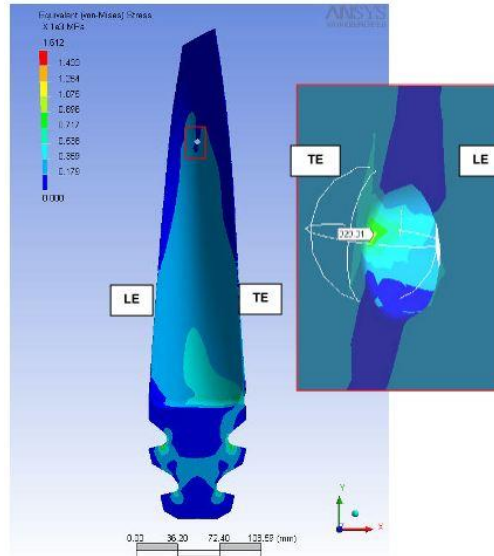
Gambar 2. Simulasi Mechanical Stress

- Tegangan maximum / yield strength blade yaitu 72% melebihi standard blade material X20CrMo13 pabrikan.
- Tegangan maximum / yield strength damping wire yaitu 20% dibawah standard material TiAl6V4, sehingga memiliki faktor keamanan sebesar 1.25%.

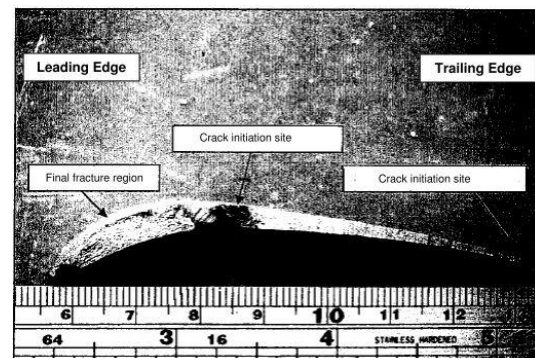
Gambar 3. Macrograph pada titik awal retakan/ patahan blade

- a. Crack pertama kali pada blade terjadi pada area lubang damping/ lacing wire yang ditandai dengan tanda titik gelap. Wilayah titik gelap yang terdapat pada permukaan patahan mengindikasikan bahwa crack telah berhadapan langsung dengan kondisi sekita dalam jangka waktu cukup lama atau dihasilkan dalam proses quenching/ pendinginan.

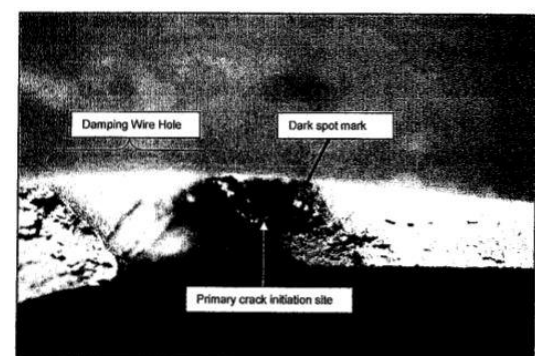
Gambar 4. Macrograph pada permulaan primary crack

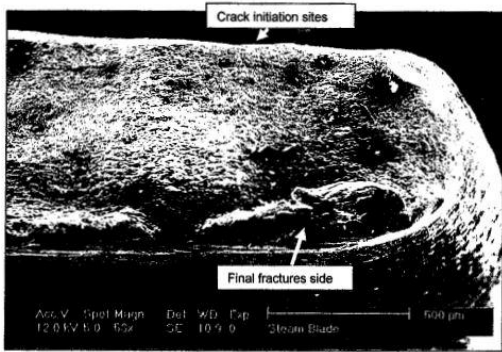
Gambar 5. Fractograph pada blade sekitar *secondary crack - Trailing edge* , SEM macrograph

- b. Crack kedua pada blade terjadi pada wilayah trailing edge dengan ditandai oleh jejak pergoresan fatigue yang diamati pada permukaan retakan.
- c. Crack ketiga atau final pada blade retakan terjadi pada area leading edge. Wilayah ini mengalami gagal karena kegagalan fatigue. Retakan bermula terjadi pada kedua sisi dan berakhir dengan patahan static yang dikarenakan potongan melintang tidak dapat lagi menampung beban.
- d. Fracture pada damping/ lacing wire bermula terjadinya deformasi yang cukup parah oleh gerakan pengikisan permukaan antara lubang blade dengan damping wire. Gerakan pengikisan permukaan hanya mungkin terjadi jika terdapat gerakan relative antara blade dan damping wire. Gerakan relative terjadi jika ukuran lubang membesar sehingga menjadikan ikatan longgar pada damping wire ke blade.

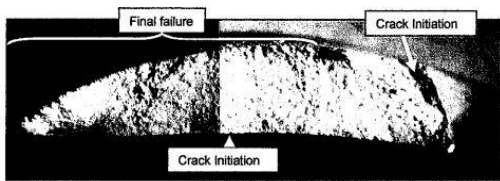
Gambar 6. Fractograph pada blade sekitar *Final fracture - Leading edge* , Stereo macrograph.

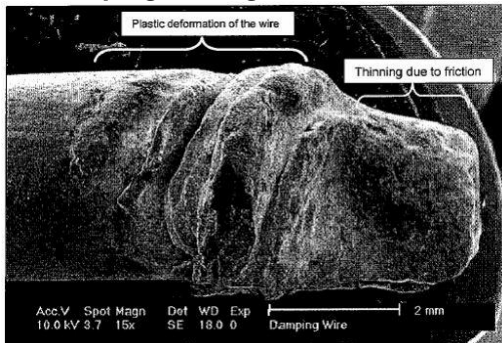
Gambar 7. Fractograph pada damping wire yang mengalami kegagalan. Deformasi plastic serta permukaan yang mengalami pengecilan diameter

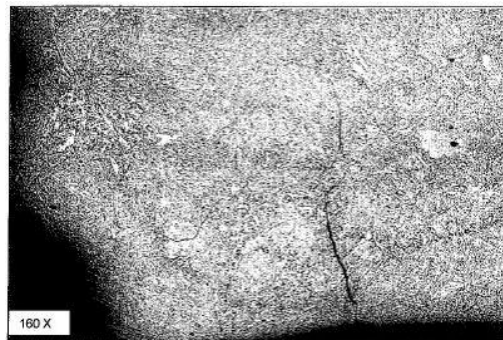
Gambar 8. Optical Micrograph pembesaran 160 kali pada sisi permulaan primary crack

- a. Sifat yang paling membedakan adalah adanya koloni carbide, pengelompokan carbide, ukuran besar carbide, dan microcracks yang tersebar luas melalui carbide.
- b. Sebaliknya, distribusi carbide dan ukuran specimen dekat pada lokasi permulaan crack kedua adalah seragam, dan tidak terdapatnya microcracks.
- c. Pembentukan koloni carbide, pengelompokan carbide, dan ukuran partikel carbide besar menjadi pemicu premature crack pada permulaan primery crack.
- d. Dalam phase brittle/ rapuh, carbide akan sangat mudah retak dibawah beban mekanis.
- e. Jalur perambatan retakan akan cenderung mengikuti phase carbide.

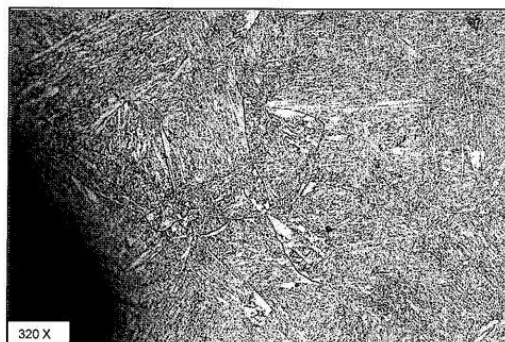
Gambar 9. Optical Micrograph pembesaran 320 kali pada sisi permulaan primary crack

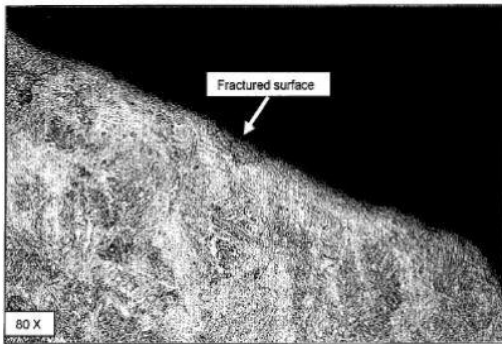
Gambar 10. Optical Micrograph pembesaran 80 kali pada sisi permulaan secondary crack

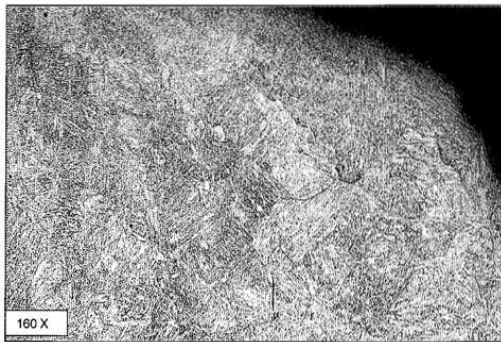
Gambar 11. Optical Micrograph pembesaran 160 kali pada sisi permulaan secondary crack
