Investigação dos principais processos de corrosão em estações de energia elétrica do Estado do RS

Investigation of the main corrosion processes on electrical energy stations of the state of Rio Grande do Sul - Brasil

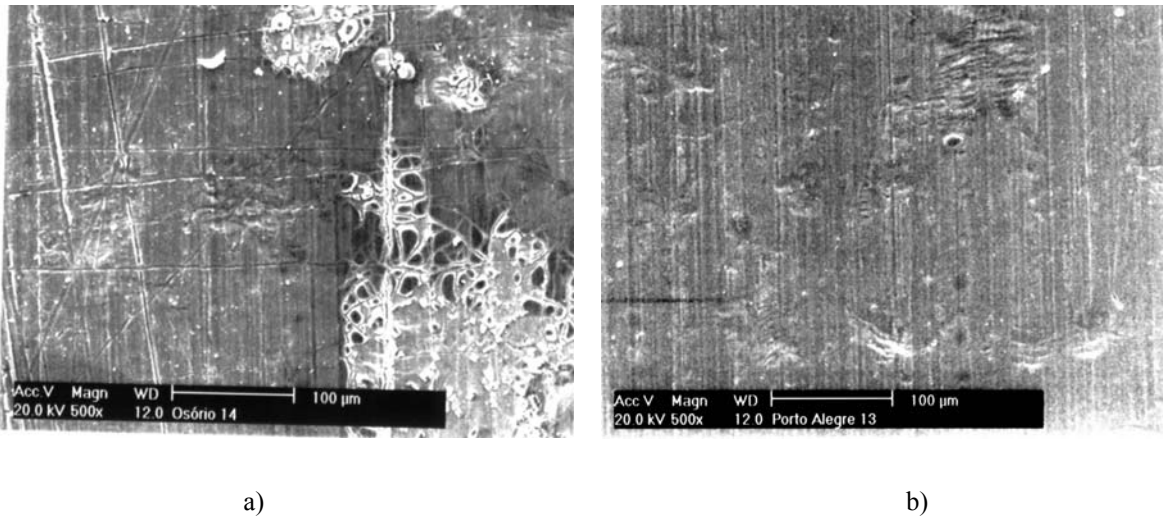
O alumínio, caracteristicamente, apresenta uma fina película de óxido de alumínio, Al_2O_3 , formada quando exposto ao ar, que é responsável pela sua resistência à corrosão atmosférica. O processo corrosivo sobre este material, por esta razão, ocorre de forma localizada, com formação de pites, não se manifestando sobre toda a superfície. O produto de corrosão predominante é a alumina de aspecto quebradiço. Todas as amostras continham particulados (poeira) e manchas associadas à umidade. Ainda que indiretamente, o depósito de particulado se converte em um fator decisivo na corrosão por favorecer a retenção de umidade e criar condições de aeração diferencial que desestabilizam e causam ruptura localizada na película protetora de alumina. Os corpos-de-prova expostos às intempéries no litoral apresentaram estabilidade, com apenas alguns pontos de corrosão por pites. Áreas com a película de alumina totalmente quebradiça foram observadas, as quais, após ataque químico para a remoção dos produtos de corrosão, revelaram pites, Figura 2 a. As peças expostas na subestação PAL3 mostraram-se inalteradas, sem corrosão aparente, Figura 2 b.

Figura 2: Micrografias por MEV de peças de alumínio expostas às intempéries nas subestações: a) OSO1, b) PAL3.

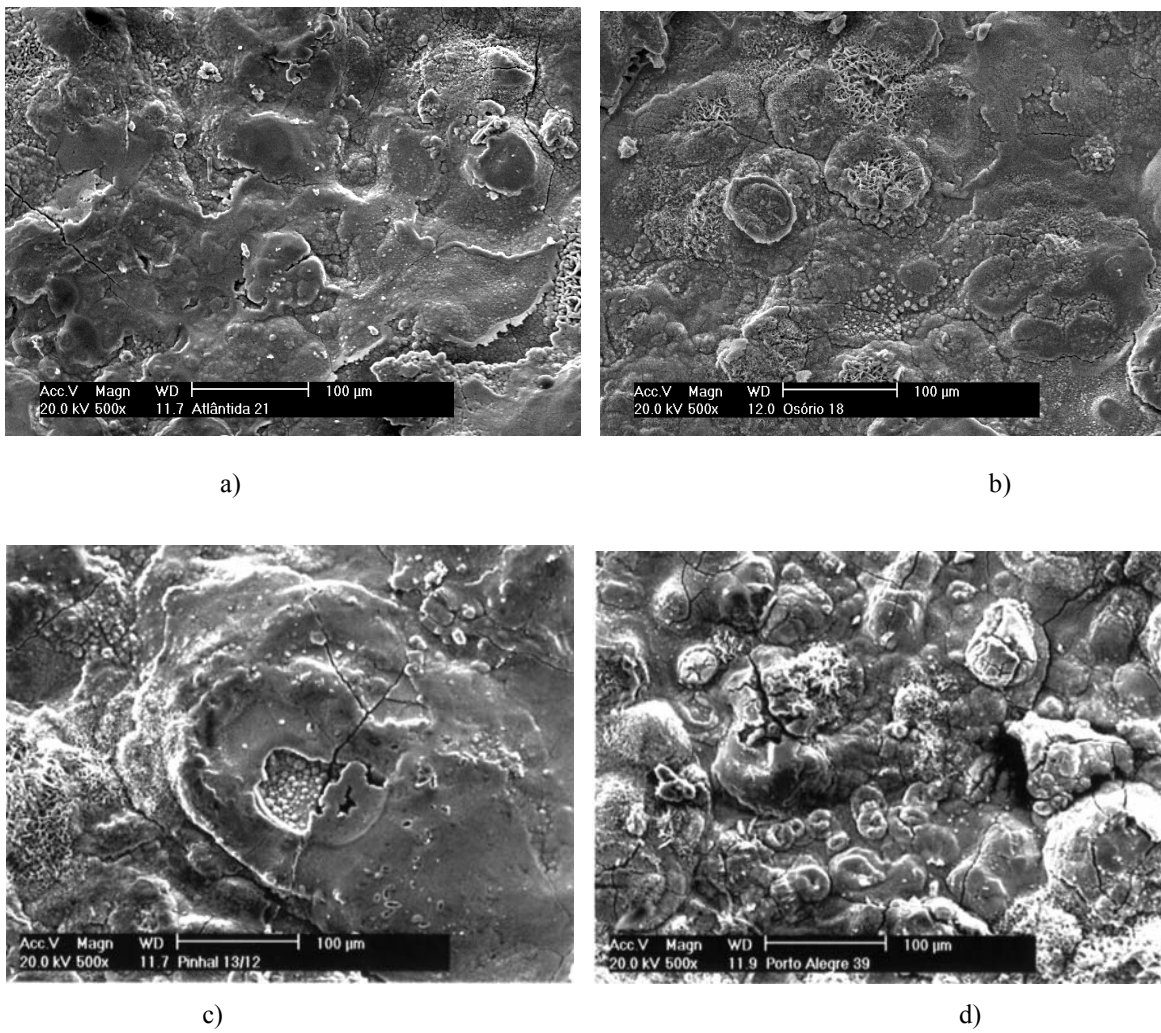
Figura 3: Micrografias por MEV de peças de ferro após exposição às intempéries nas subestações: a) ATL, b) OSO1, c) PIN e d) PAL3.

O processo corrosivo do aço, diferentemente ao do alumínio, manifesta-se sobre toda a extensão da superfície, ocorrendo perda uniforme de espessura. O processo de corrosão generalizada ocorre em materiais metálicos que não apresentam películas protetoras naturais.

De forma geral, observa-se que os produtos de corrosão do aço são semelhantes nas diversas atmosferas, Figura 3. A característica protetora do produto de corrosão em algumas atmosferas não é função primordial do tipo de óxido ou sal formado, sendo fator preponderante a sua morfologia e conseqüentemente sua cinética de formação. As peças de aço apresentaram estruturas superficiais na forma de grumos, características de produtos de óxidos de ferro.

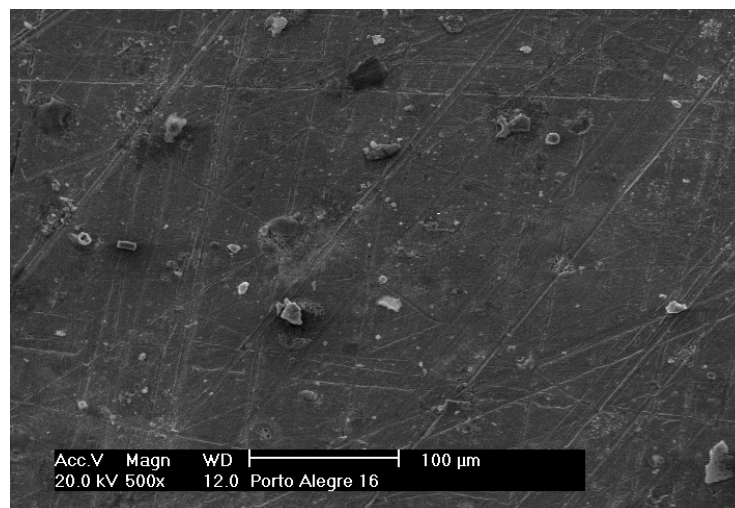
O cobre e suas ligas, quando expostos à ambientes externos, recobre-se naturalmente de uma delgada película de óxido de cobre, Cu_2O (cuprita), com coloração castanha, que posteriormente escurece com o tempo de exposição, devido à presença de oxigênio, que forma o CuO . Estes produtos, por serem praticamente insolúveis em água, mantêm-se sobre a superfície do metal conferindo-lhe características protetoras. Com presença de umidade e gás carbônico, CO_2 , a cor passa à esverdeada devido à formação dos carbonatos básicos, $\text{CuCO}_3 \cdot \text{Cu}(\text{OH})_2$ malaquita e $2\text{CuCO}_3 \cdot \text{Cu}(\text{OH})_2$ azurita [22]. Em atmosferas marinhas, pode-se observar a formação de cloreto básico de cobre, $\text{CuCl}_2 \cdot 3\text{Cu}(\text{OH})_2$ atacamita, de coloração esverdeada. As formações sobre a superfície do cobre são descontínuas e pouco compactas, caracterizando uma topografia rugosa e irregular. Este aspecto facilita a condensação de umidade e retenção de agentes agressores (sulfatos e cloretos) em seu interior, dificultando o arraste dos mesmos pela chuva, facilitando a formação de sais básicos. Com o tempo de exposição, a precipitação destes sais básicos sobre a microestrutura irregular da cuprita ocasiona a compactação da película dos produtos de corrosão. Esta compactação diminui a velocidade de corrosão, fornecendo uma maior proteção na superfície metálica. Os corpos-de-prova de todas as subestações estudadas apresentaram morfologia similar, Figura 4.

Figura 4: Micrografia representativa por MEV de cobre após exposição às intempéries na subestação PAL3.

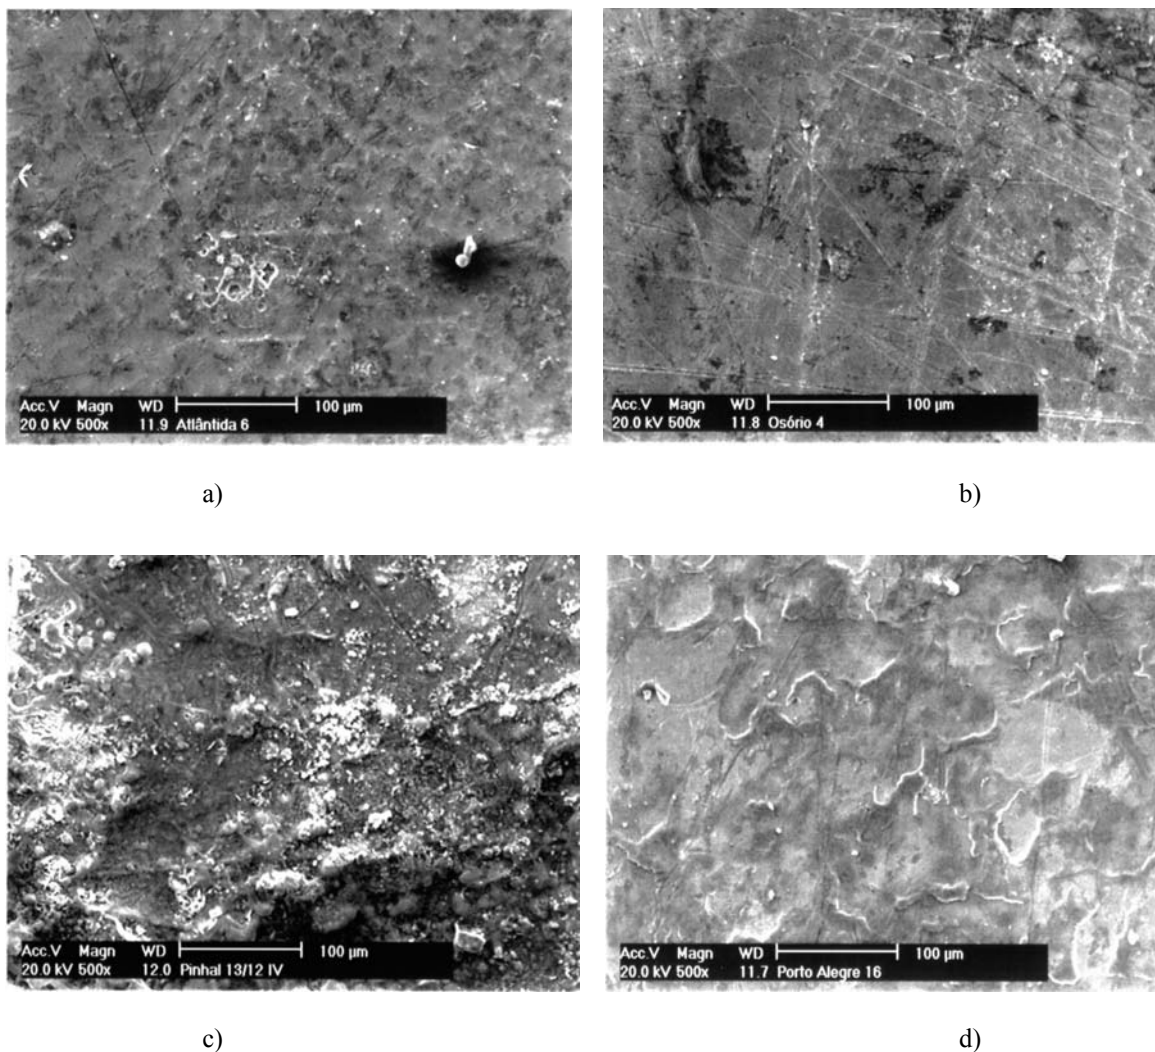
As topografias das peças de zinco expostas na região litorânea pelo tempo de 3 meses, observadas em MEV, apresentaram morfologia similar, com ataque moderado. Já as peças expostas na subestação PAL3 apresentaram um ataque corrosivo mais agressivo, Figura 5.

Figura 5: Micrografias por MEV de peças de zinco após exposição às intempéries nas subestações: a) ATL, b) OSO1, c) PIN e d) PAL3.

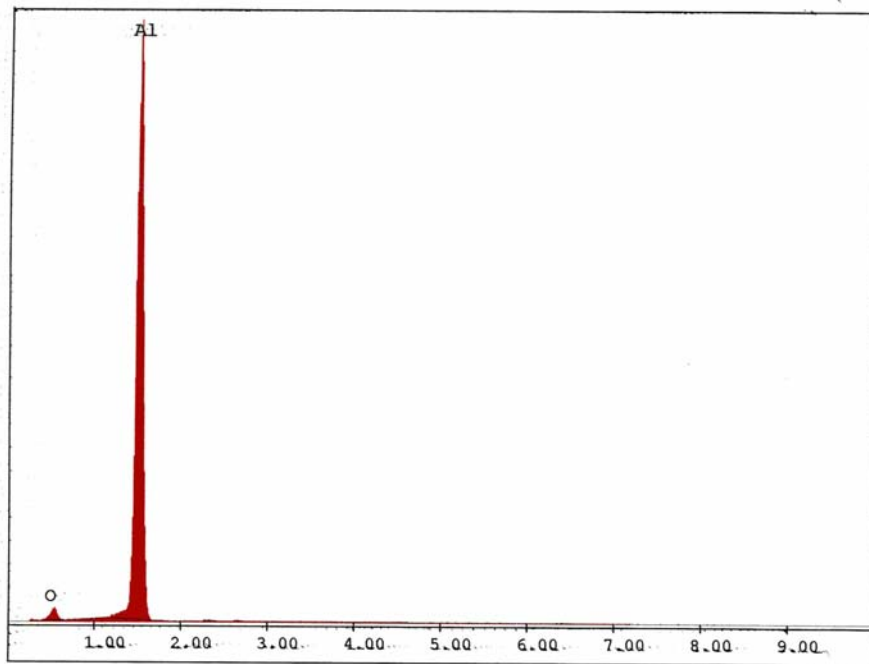
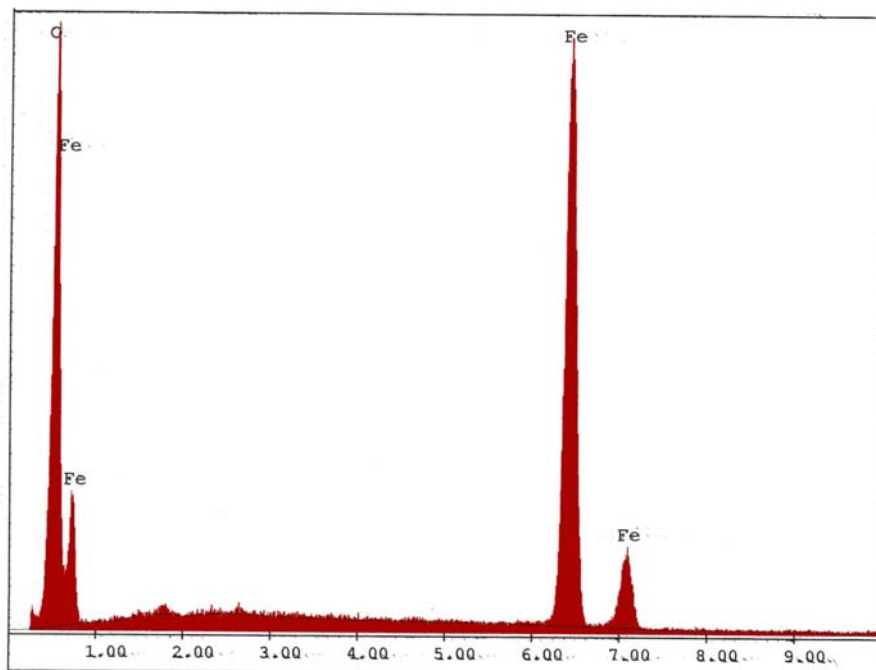
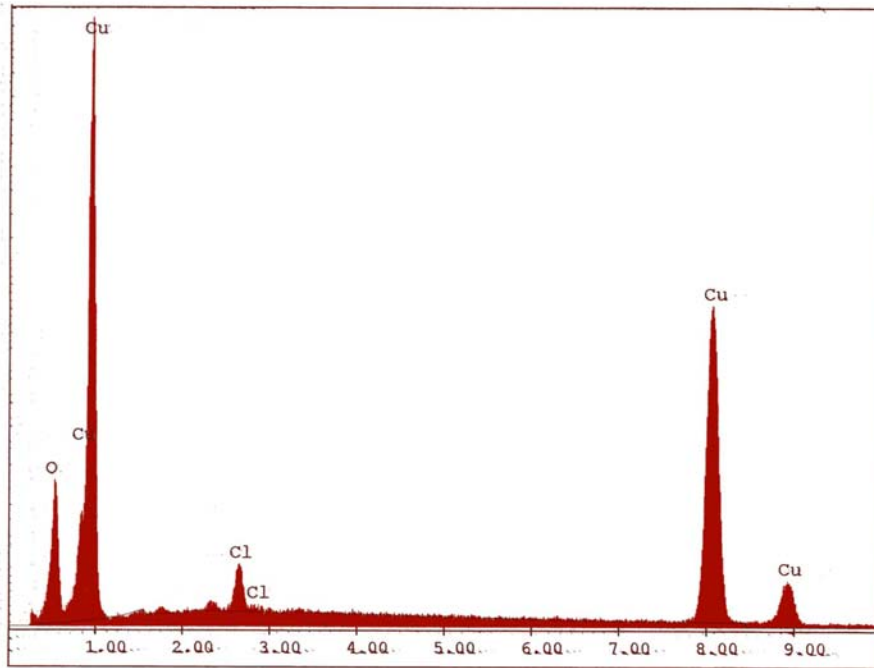
Figura 6: Espectros de Energia Dispersiva típicos dos corpos-de-prova após exposição às intempéries nas subestações: a) alumínio, b) aço, c) cobre e d) zinco

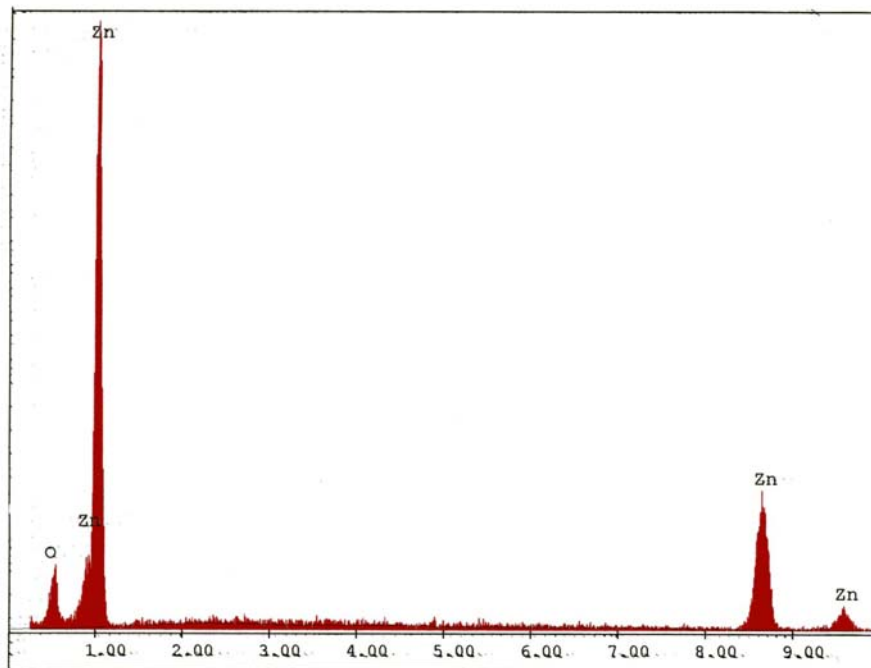
d)

Os espectros do zinco também apresentaram picos correspondentes do oxigênio, sendo a amostra proveniente da subestação de Pinhal, PIN, a que apresentou maior concentração deste elemento, o que pode

indicar que o processo de oxidação nesta amostra foi mais marcante que nas amostras do mesmo metal nas demais subestações, Figura 6 d.

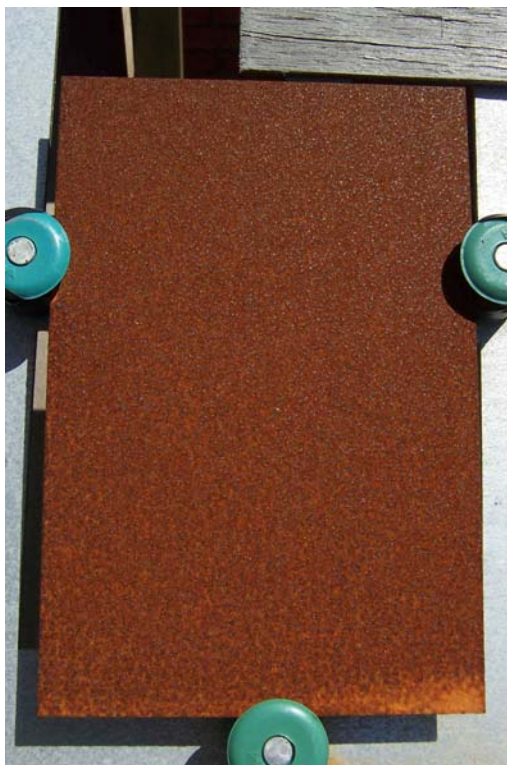
Os corpos-de-prova de aço foram as que sofreram maior deterioração por processos corrosivos, resultando em superfícies com acúmulo de produtos corrosivos (carepas), Figura 7. As análises indicam que os produtos são formados por Fe e O, Figura 6 b. De acordo com estudos referenciados é sabido que o produto corrosivo formado na superfície do aço é constituído de uma mistura de óxidos e hidróxidos de ferro em estrutura espinel [8]. O cloreto, presente em atmosferas marinhas, catalisa o processo corrosivo do aço, porém nos produtos da corrosão este íon não é identificado em análise química por não formar produtos insolúveis com o metal base. O íon tende a ser lavado da superfície com as condensações.

Figura 7: Peça de aço após exposição às intempéries no litoral, mostrando carepa formada por produtos corrosivos.
