**MANIFESTAÇÕES PATOLÓGICAS EM UNIDADES
HABITACIONAIS CONSTRUÍDAS COM PAREDES DE
CONCRETO MOLDADAS *IN LOCO* COM FÔRMAS
METÁLICAS: ANÁLISE DAS FALHAS OBSERVADAS NA
ETAPA DE EXECUÇÃO**

Trabalho de Diplomação apresentado à Comissão de
Graduação do Curso de Engenharia Civil da Escola de
Engenharia da Universidade Federal do Rio Grande do Sul,
como parte dos requisitos para obtenção do título de
Engenheiro Civil

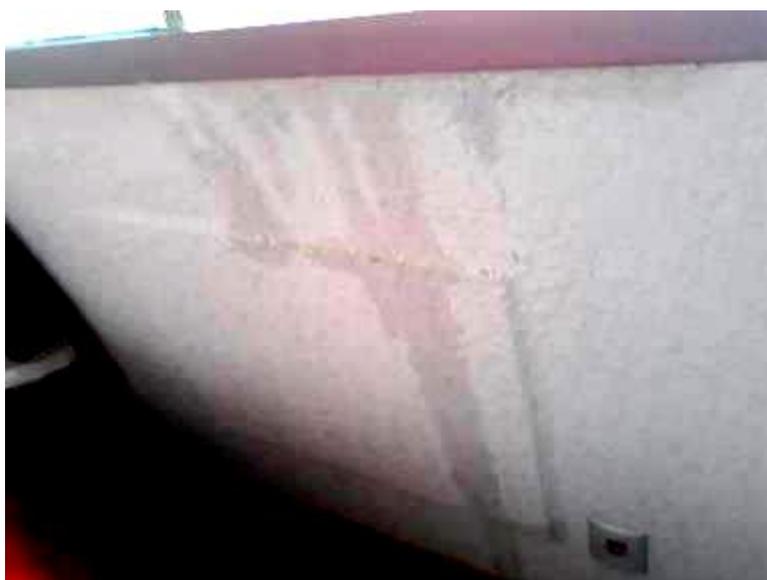
Figura 18 – Infiltração na esquadria da sala (imagem contrastada para melhor visualização)

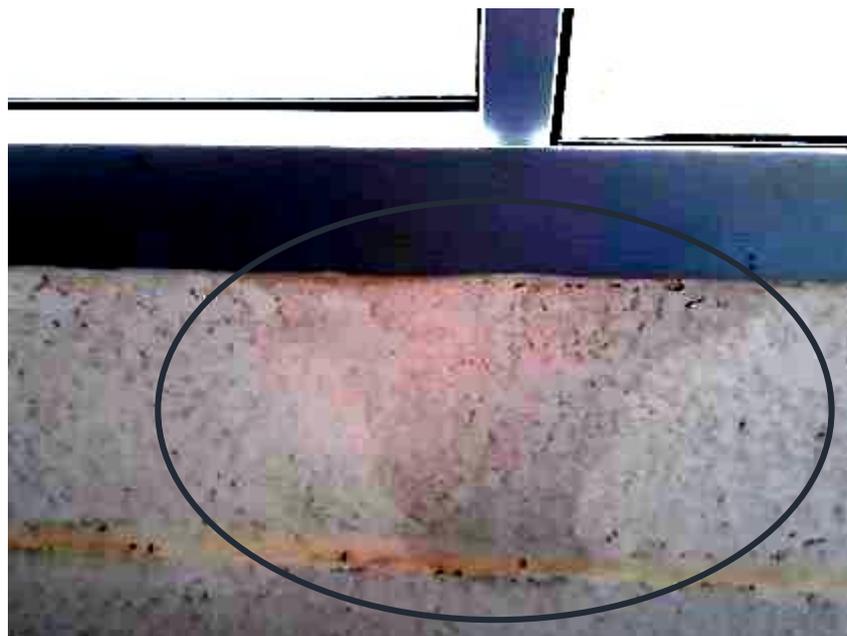
Figura 19 – Detalhe de infiltração na esquadria da unidade (imagem contrastada para melhor visualização)

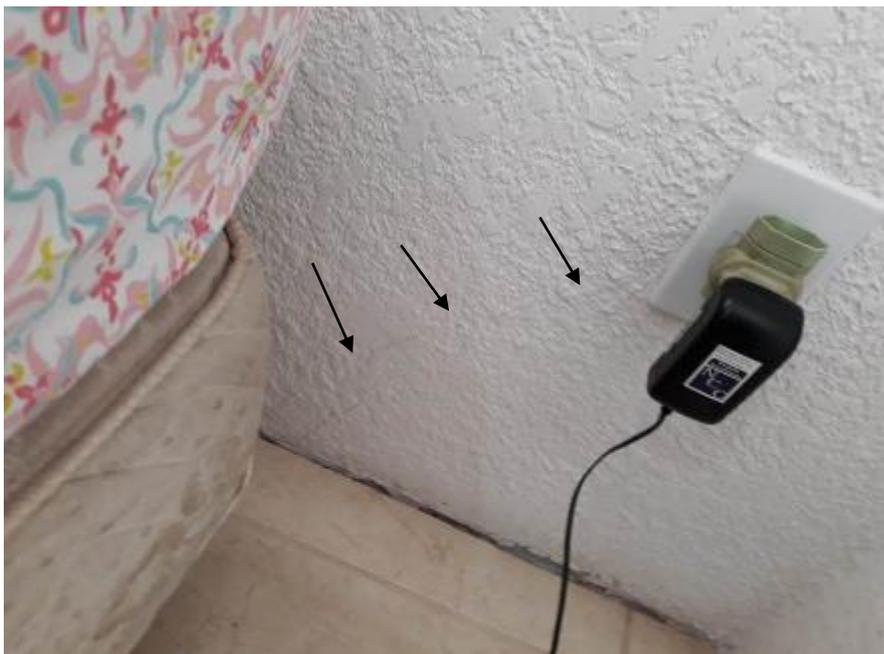
- estrutura vertical: ocorrência de trincas e fissuras na estrutura das paredes. A Figura 20 mostra uma fissura em um dos dormitórios, partindo da abertura de uma caixa elétrica, enquanto a Figura 21 mostra uma fissura vertical, que aparentemente acompanha a prumada da tubulação de combate a incêndio da torre, que gerou uma região de fragilidade. Na Figura 22, pode ser vista uma fissura que ocorre no vão da janela, próxima à abertura para instalação de ar condicionado, posicionada logo abaixo;

Figura 20 – Fissura na parede partindo da caixa elétrica

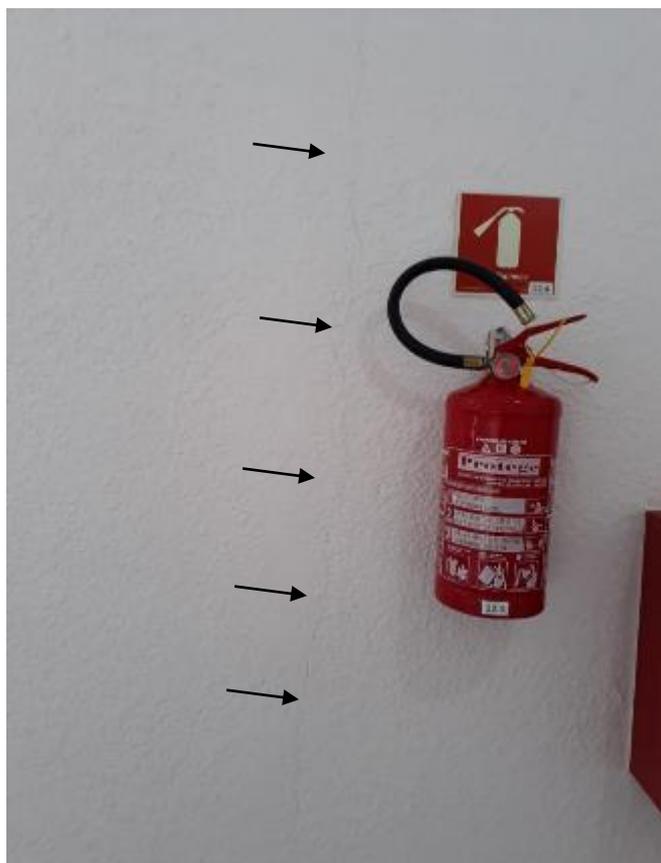
Figura 21 – Fissura na parede acompanhando tubulação de incêndio

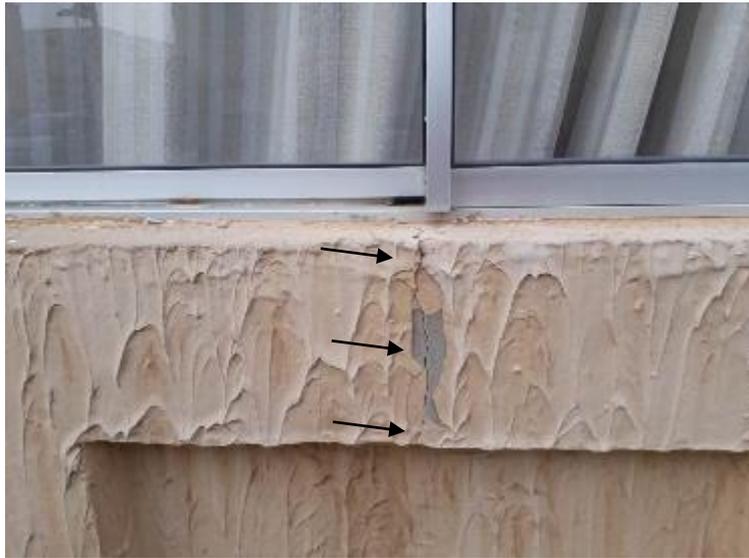
Figura 22 – Fissura entre o vão da janela e abertura para instalação de ar condicionado

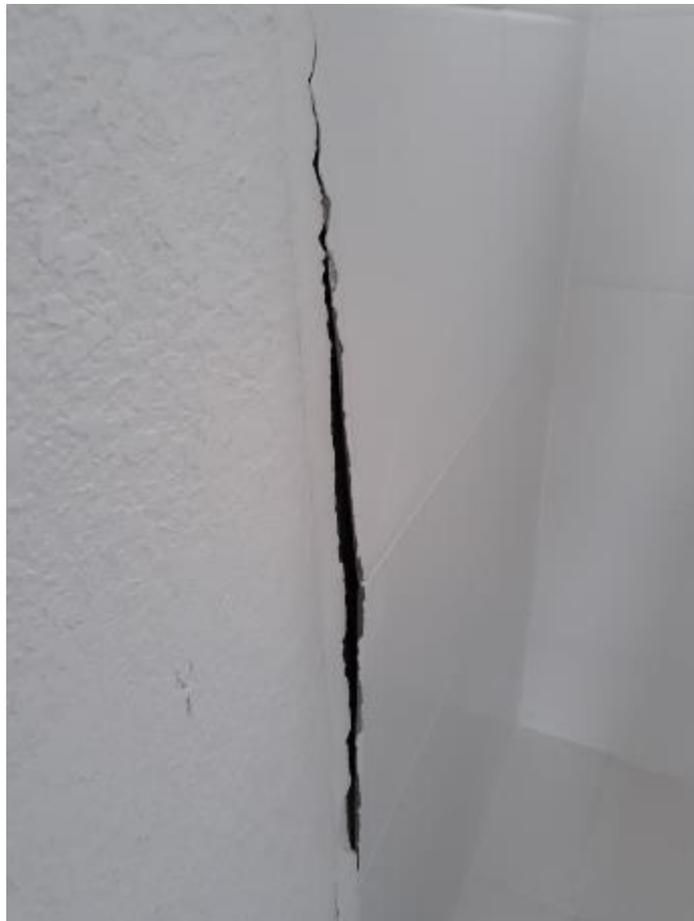
Figura 23 – Descolamento do revestimento cerâmico

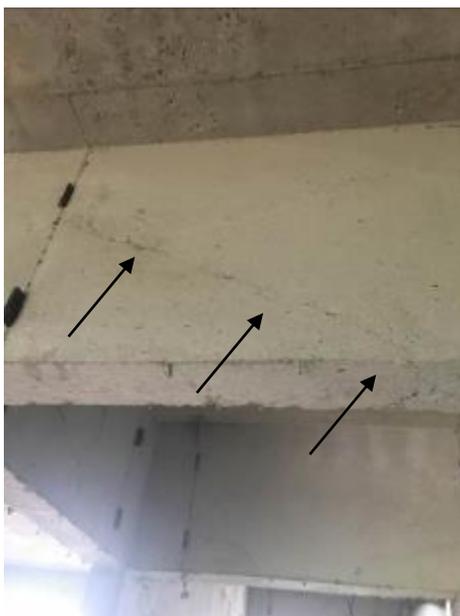
1. Fissuras 45°: fissuras partindo dos vãos das esquadrias, formando ângulo de 45° com a horizontal. São causadas, normalmente, por falta ou mau posicionamento da armadura de reforço no entorno destes vãos. Exemplo pode ser visto na Figura 31.

Figura 31 – Fissura formando ângulo com abertura de porta

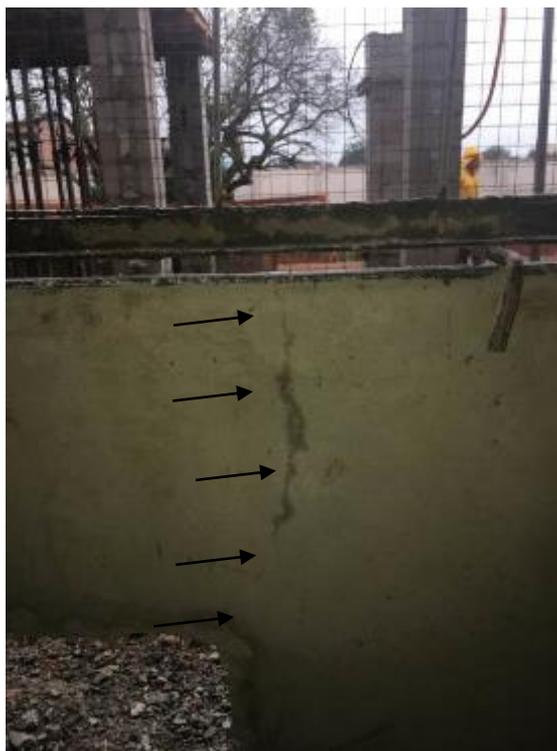
2. Fissuras 90°: fissuras que aparecem entre os vão da janela e da abertura para instalação do ar-condicionado, localizados na sala das unidades habitacionais. Sendo uma região de fragilidade, também são causados pela falta ou mau posicionamento das armaduras de reforço. Na Figura 32 pode ser visto um exemplo deste tipo de fissura.

Figura 32 – Fissura a 90° entre vão da janela e abertura para instalação de ar-condicionado

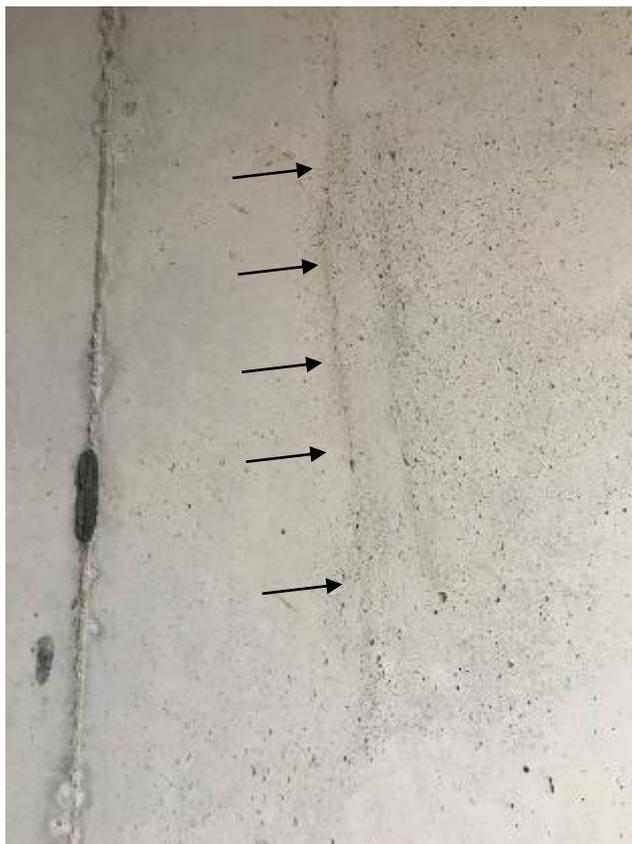
3. Fissuras sem aberturas: fissuras em pontos sem aberturas próximas nas paredes. Na construção estudada, aparecem principalmente nas paredes que apresentam uma porosidade superficial, que também foram identificadas separadamente. Estas fissuras podem ser oriundas da falta de cura apropriada e exsudação do concreto pela superfície porosa. Na Figura 33 pode ser observado um exemplo.

Figura 33 – Fissura em parede sem abertura próxima

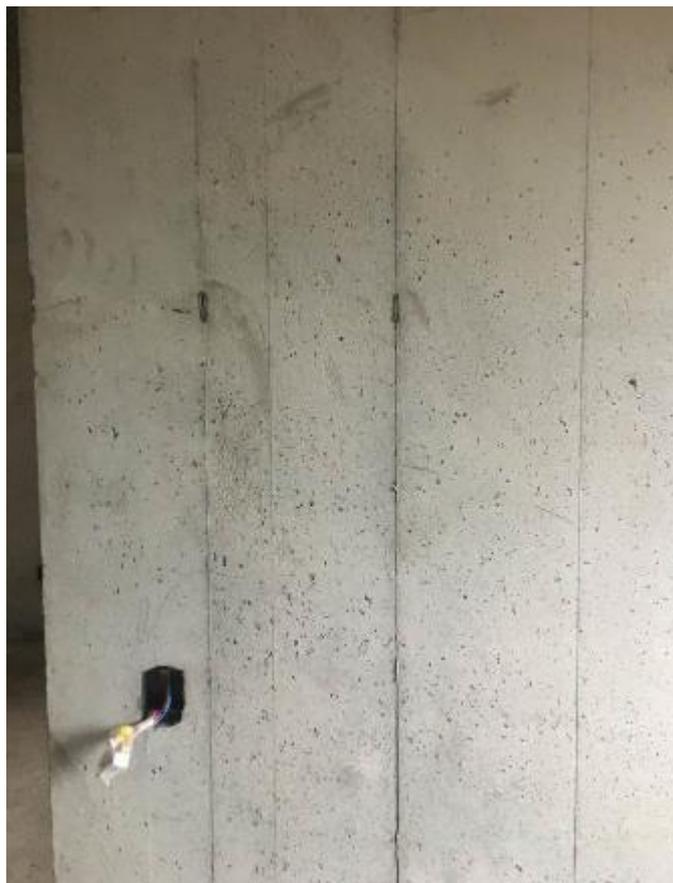
4. Defeitos superficiais: porosidade identificada nas superfícies das paredes, apresentando uma não uniformidade no concreto, ocasionando uma superfície áspera. Deve-se à pequena espessura da parede e altura de lançamento do concreto, que torna uma vibração adequada de difícil execução, fato que dificulta a saída das bolhas de ar pela superfície livre. Uma das paredes que apresentou este defeito pode ser vista na Figura 34.

Figura 34 – Parede com superfície porosa e áspera

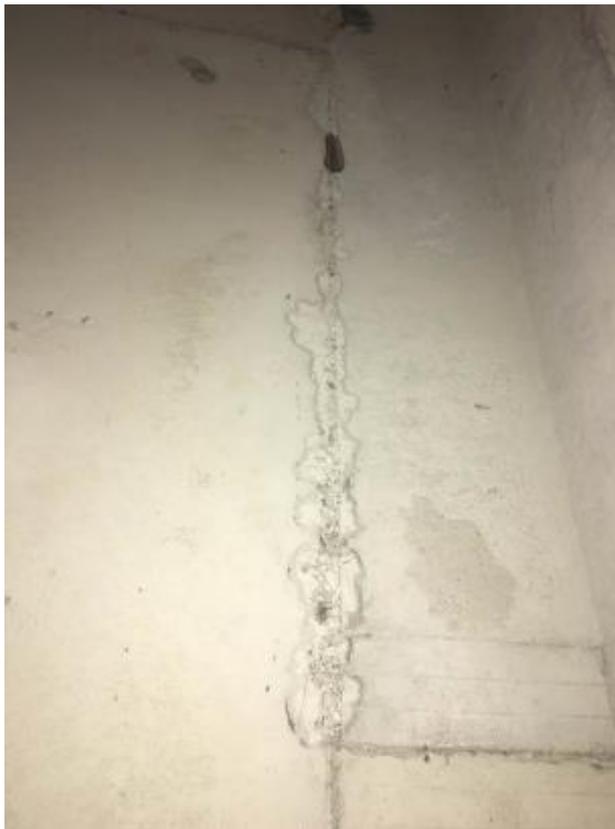
5. Falhas de concretagem na região das juntas das fôrmas: identificada de forma independente, uma segregação por acúmulo na região das juntas das fôrmas, ocasionada pela saída de nata devido à má vedação das fôrmas. A Figura 35 mostra um dos casos observados.

Figura 35 – Segregação no entorno da junta entre fôrmas.

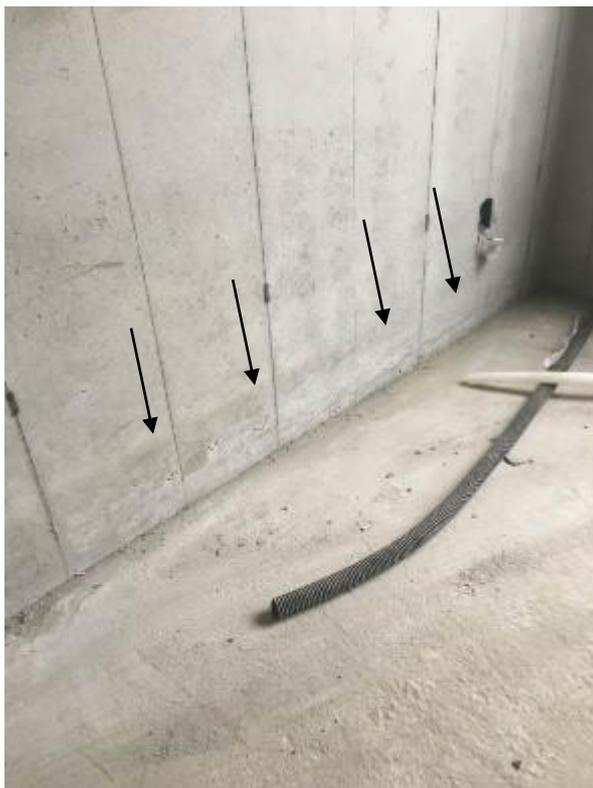
6. Segregação: identificada de forma separada em três categorias para demonstrar que a má vibração pode acarretar em concreto segregado em diversos pontos da estrutura, não apenas na parte mais baixa. Foram identificadas as segregações que ocorreram até 1,2 metros do piso (Figura 36), entre 1,2 e 2,0 metros do piso (Figura 37) e acima de 2,0 metros do piso (Figura 38).

Figura 36 – Segregação “A” até 1,2 metros do piso

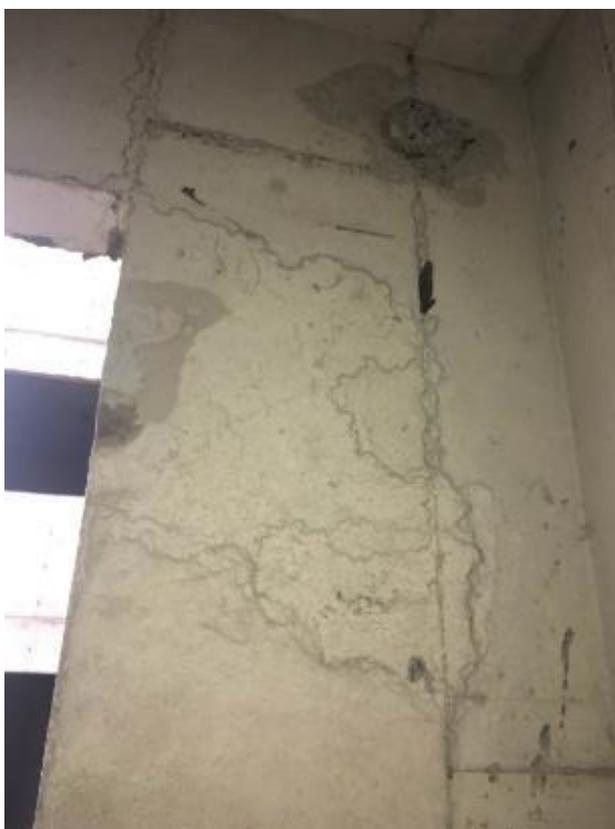
Figura 37 – Segregação “B” entre 1,2 e 2,0 metros do piso

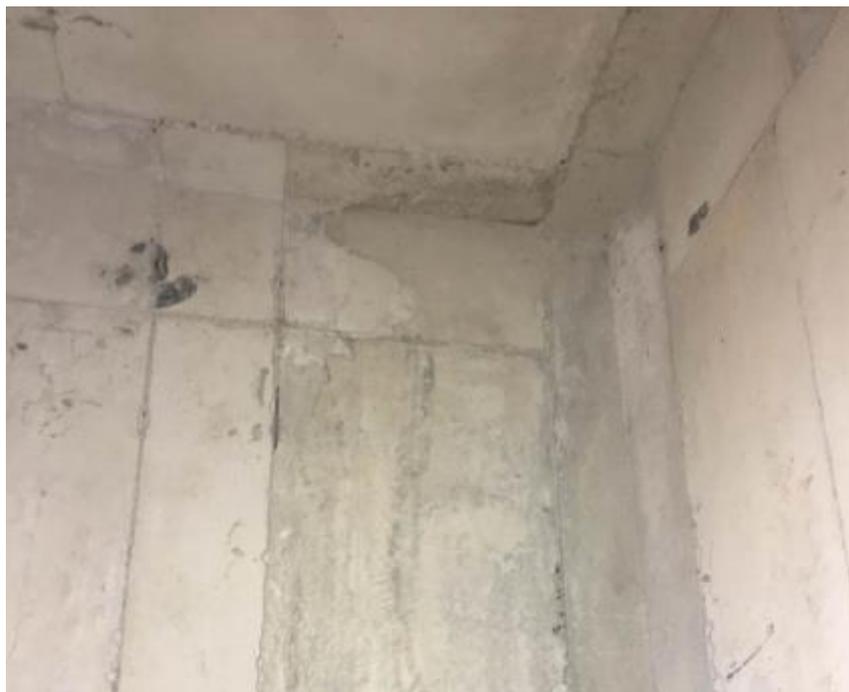
Figura 38 – Segregação “C” acima de 2,0 metros do piso

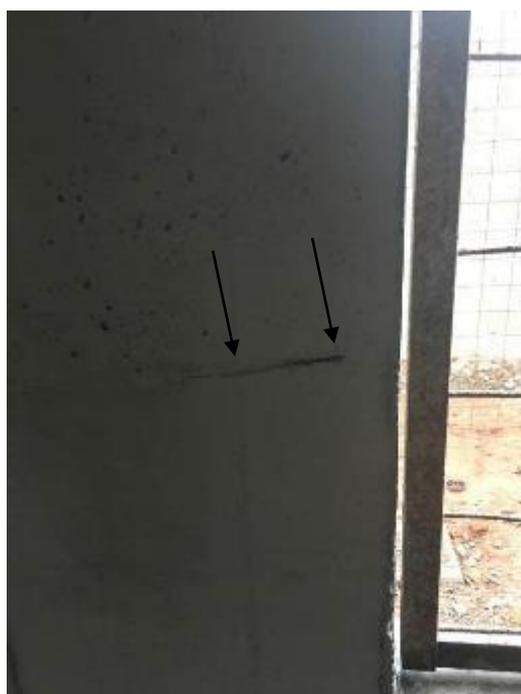
7. Armadura exposta: armadura aparente na superfície da parede. Pode ser causado por mau posicionamento dos espaçadores ou excesso de vibração do local, deslocando a armadura, conforme pode ser visto na Figura 39;

Figura 39 – Armadura exposta na superfície do concreto

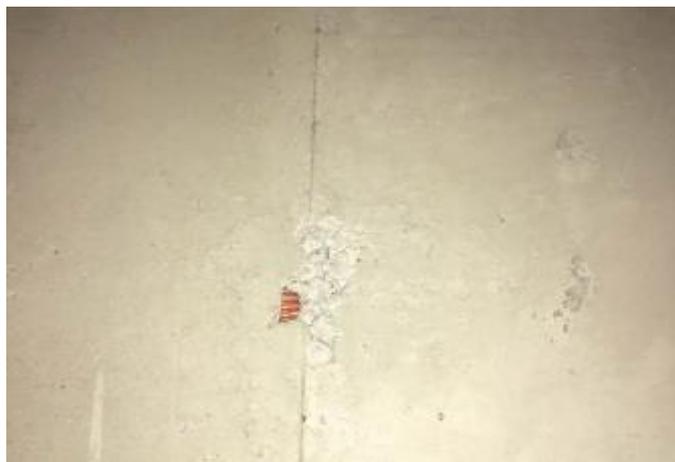
8. Falha de cobertura dos eletrodutos: eletrodutos expostos na superfície do concreto, que também são causados pelo mau posicionamento dos espaçadores ou excesso de vibração no local, movimento os eletrodutos e diminuindo o seu cobertura. Um exemplo pode ser observado na Figura 40;

Figura 40 – Eletroduto exposto na superfície do concreto

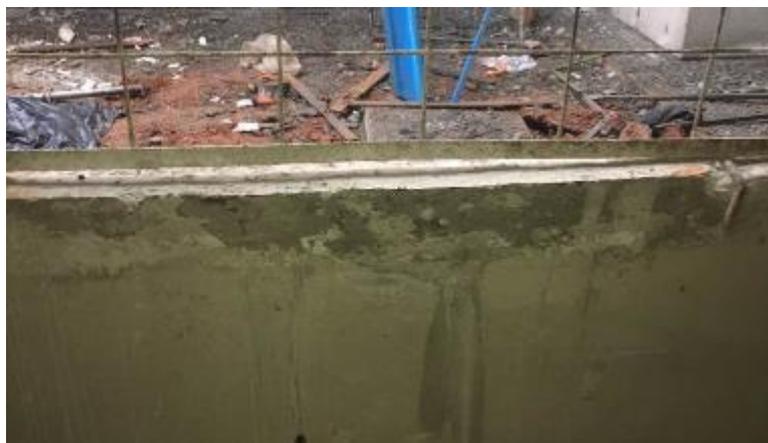
9. Falhas de concretagem do contramarco de janelas: falhas de concretagem observadas abaixo do vão das janelas, ocasionadas pela dificuldade de adensamento na região, pois é um local confinado, sem acesso ao mangote vibratório. O resultado é um concreto poroso, visivelmente não uniforme no local, como pode ser visto na Figura 41;

Figura 41 – Falha de concretagem do contramarco de janela

Os vãos das esquadrias com defeitos relatados pelos usuários, em sua grande maioria apresentam infiltrações na região inferior central do vão. As falhas de concretagem do contramarco observadas, com um concreto mal adensado e, por sua vez, com aspecto poroso é uma das principais razões para a manifestação patológica em questão. Atrelado à movimentação nos reforços utilizados ao redor dos vãos na etapa de vibração do concreto, que acaba criando uma região de deficiência de armadura, ficando propícia a manifestação de fissuras, uma zona de infiltração de umidade é criada, que, pela repetição do processo construtivo em todas unidades, é comum em diversos apartamentos entregues pela construtora.

Estes defeitos na concretagem do contramarco foram observados em 80% dos ciclos de concretagem analisados. Pode-se também dizer que, devido a este concreto não adequado, as fissuras que aparecem abaixo do contramarco devem-se a fragilidade do concreto desta região.

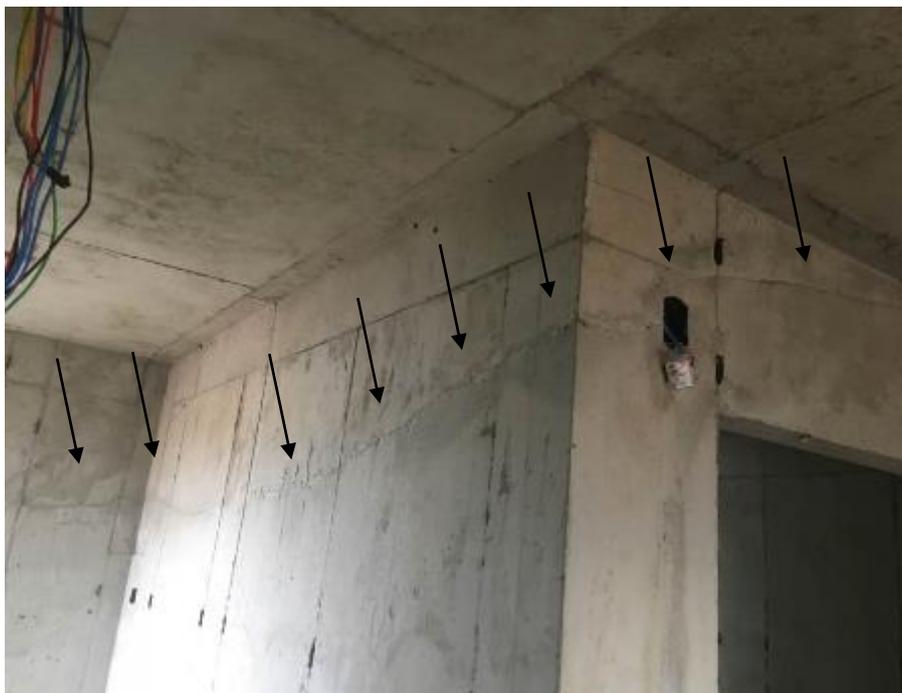
10. Junta fria: as juntas frias são causadas quando há a interrupção não prevista da concretagem por um pequeno período de tempo e o concreto começa a endurecer antes da continuidade no lançamento. A Figura 42 mostra uma das juntas frias encontradas na obra visitada;

Figura 42 – Junta fria observada na obra estudada

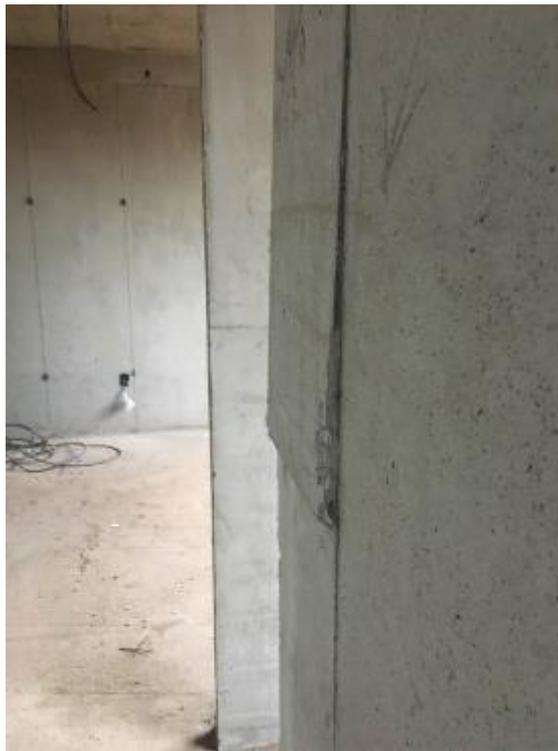
11. Abertura entre placas da forma metálica: a abertura entre placas ocasiona um defeito geométrico indesejado, afetando a espessura da parede e fuga de nata. Na Figura 43 pode ser visto um aumento na espessura da parede e na Figura 44 uma fuga de nata de concreto ocasionada pela abertura entre placas;

Figura 43 – Defeito geométrico causado pela abertura entre placas

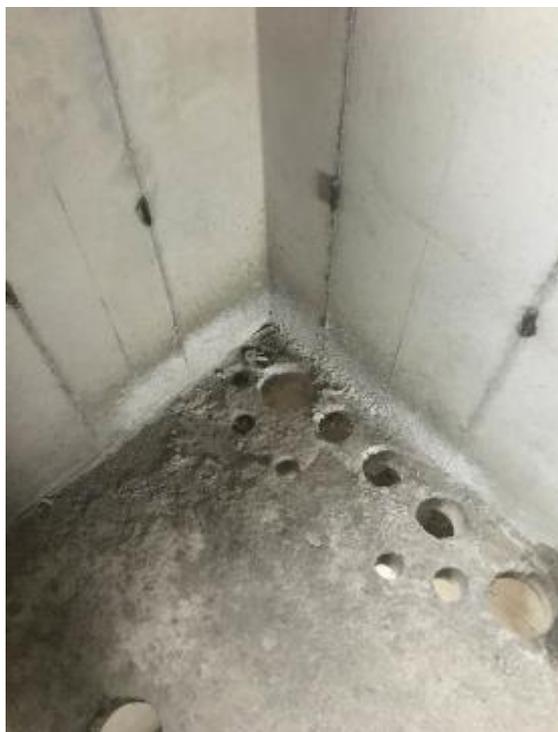
Figura 44 – Fuga de nata ocasionada por abertura entre placas
