**FORMAS DE ALTERAÇÃO E AVALIAÇÃO DA DEGRADAÇÃO DOS
GRANITOS DA CANTARIA DA IGREJA DE SANTA RITA,
PARATY-RJ.**

Trabalho de Conclusão de Curso

UFRJ
Rio de Janeiro
2010

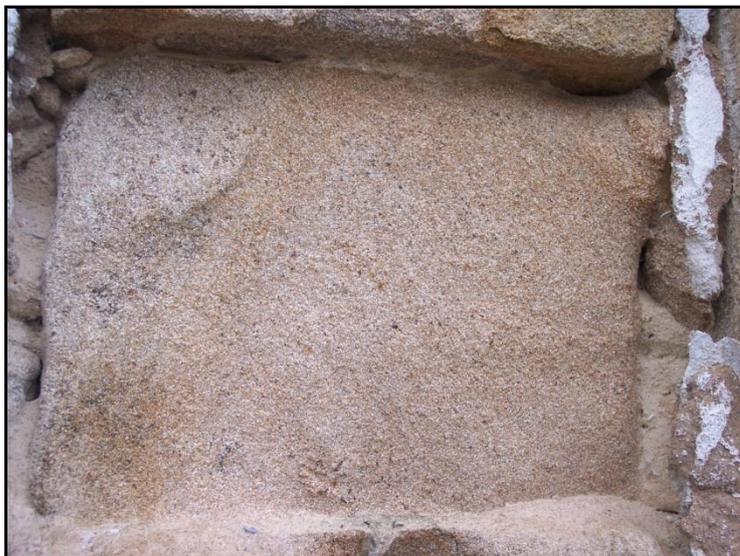
Figura 17: Bloco apresenta a morfologia do tipo erosão.

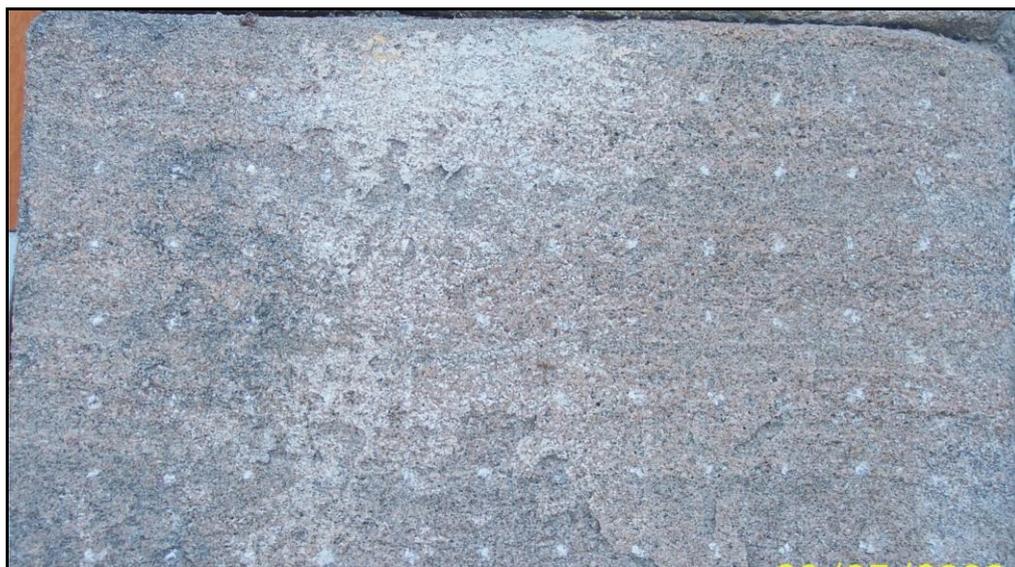
Podemos observar plaquetas em diversos blocos, onde está se iniciando um processo de desagregação de matéria (figura 18).

Figura 18: Bloco apresenta a morfologia do tipo plaqueta.

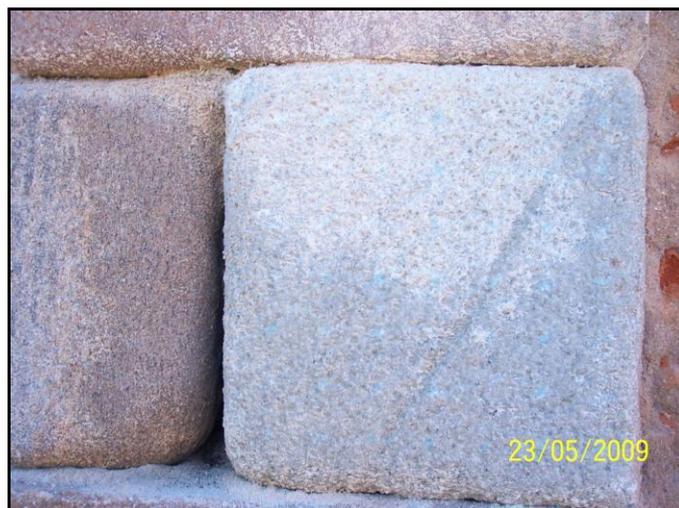
Vale ressaltar que a morfologia Perda de Argamassa (figura 19) está presente na maioria dos contatos entre os blocos, e de forma mais intensa na parte inferior da construção, porém é difícil de mapear pela escala do trabalho.

Figura 19: Bloco apresenta a morfologia do tipo perda de argamassa.

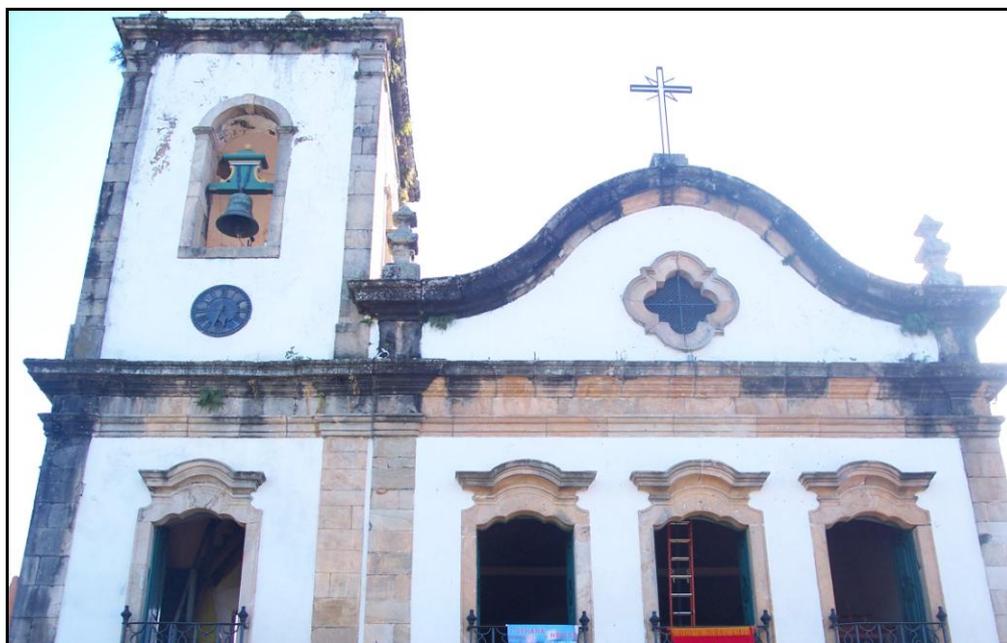
As morfologias do Grupo III, películas (figura 20) e manchas (figura 21) estão distribuídas principalmente na parte superior da construção.

Figura 20: Parte superior da igreja tomada pela morfologia película.

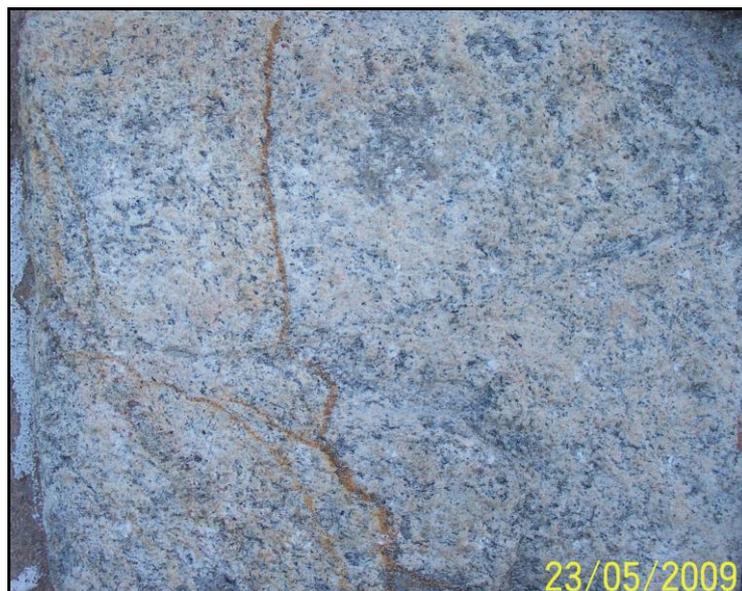
Figura 21: Bloco apresenta a morfologia do tipo mancha.

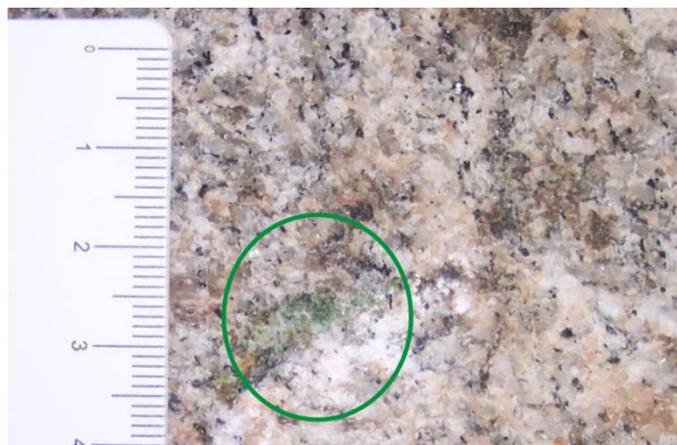
Eflorescência foi verificada, mas não é representável na escala de mapeamento, bem como a colonização biológica em alguns blocos (figura 22).

Figura 22: Bloco apresenta a morfologia do tipo erosão colonização biológica.

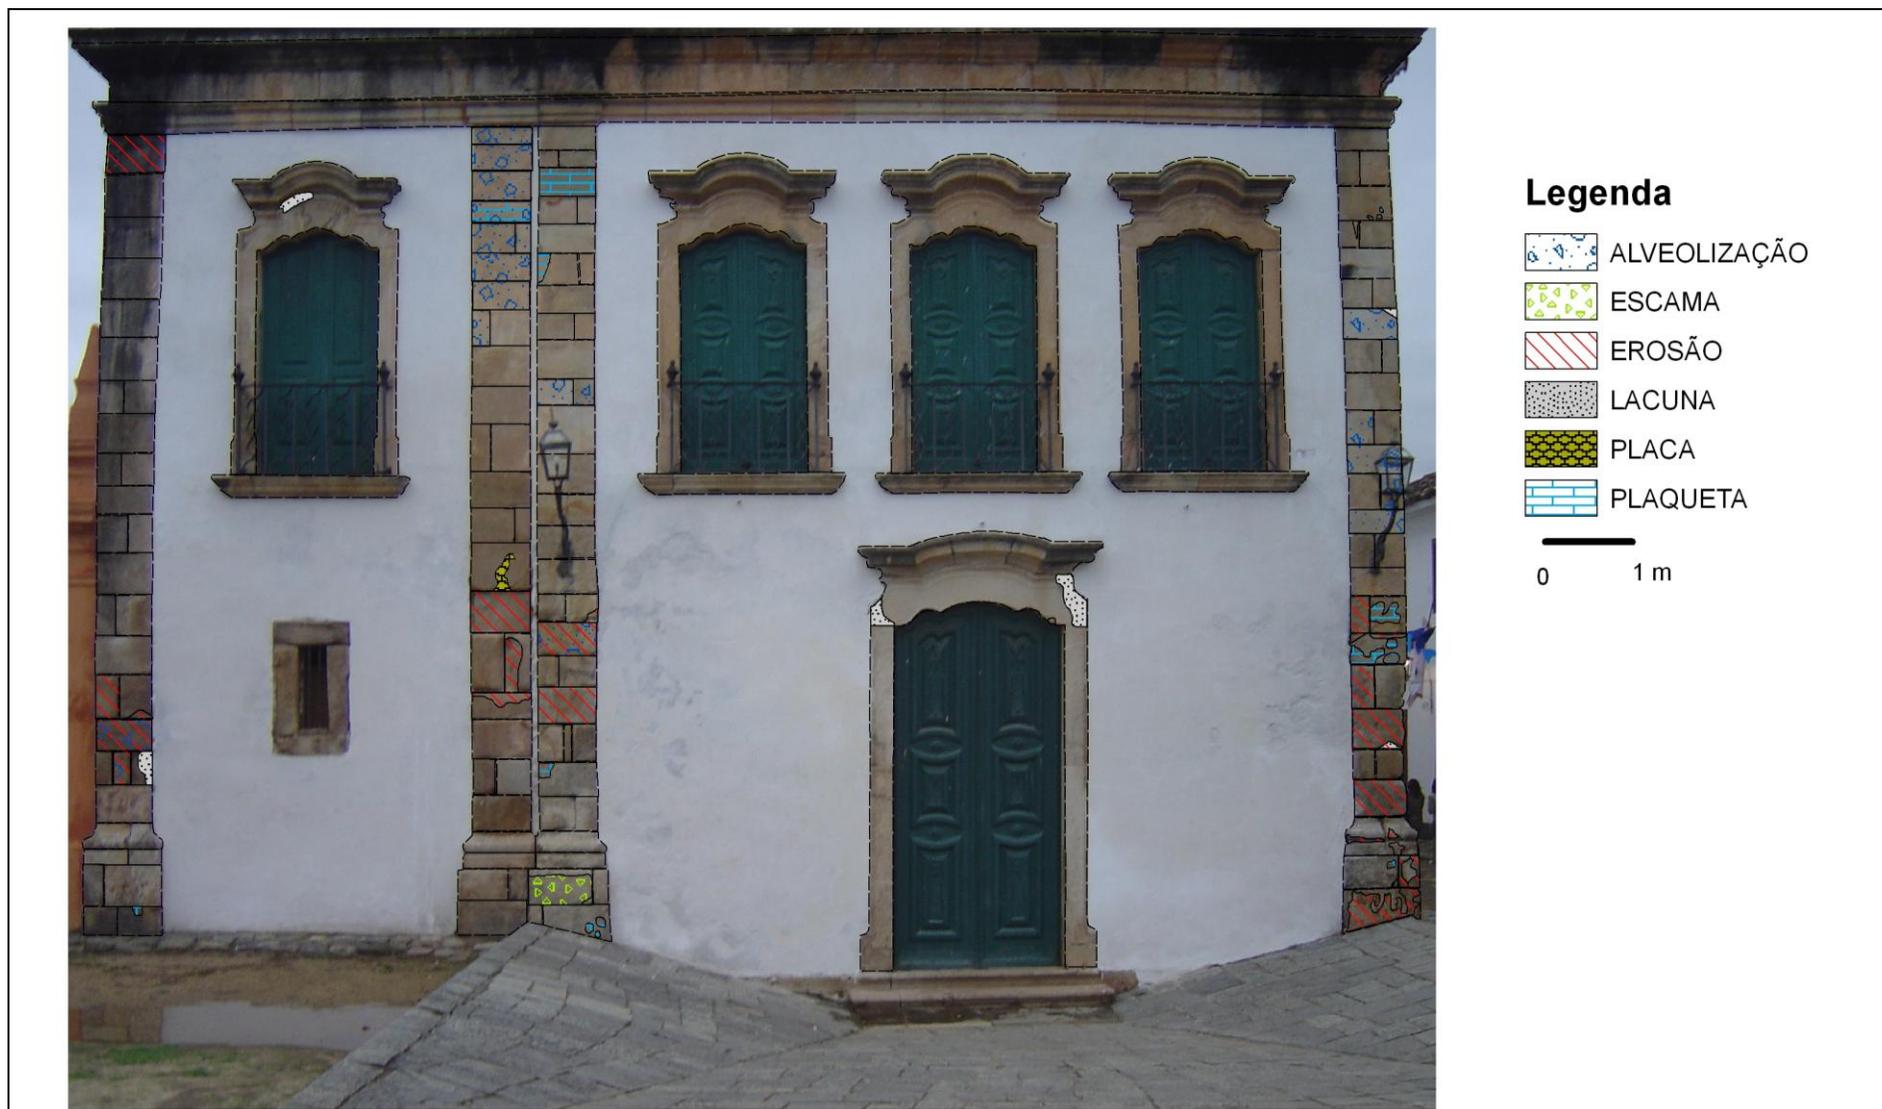
Figura 23: Mapeamento realizado na Igreja de Santa Rita, referente as morfologias do grupo perda de massa ou matéria

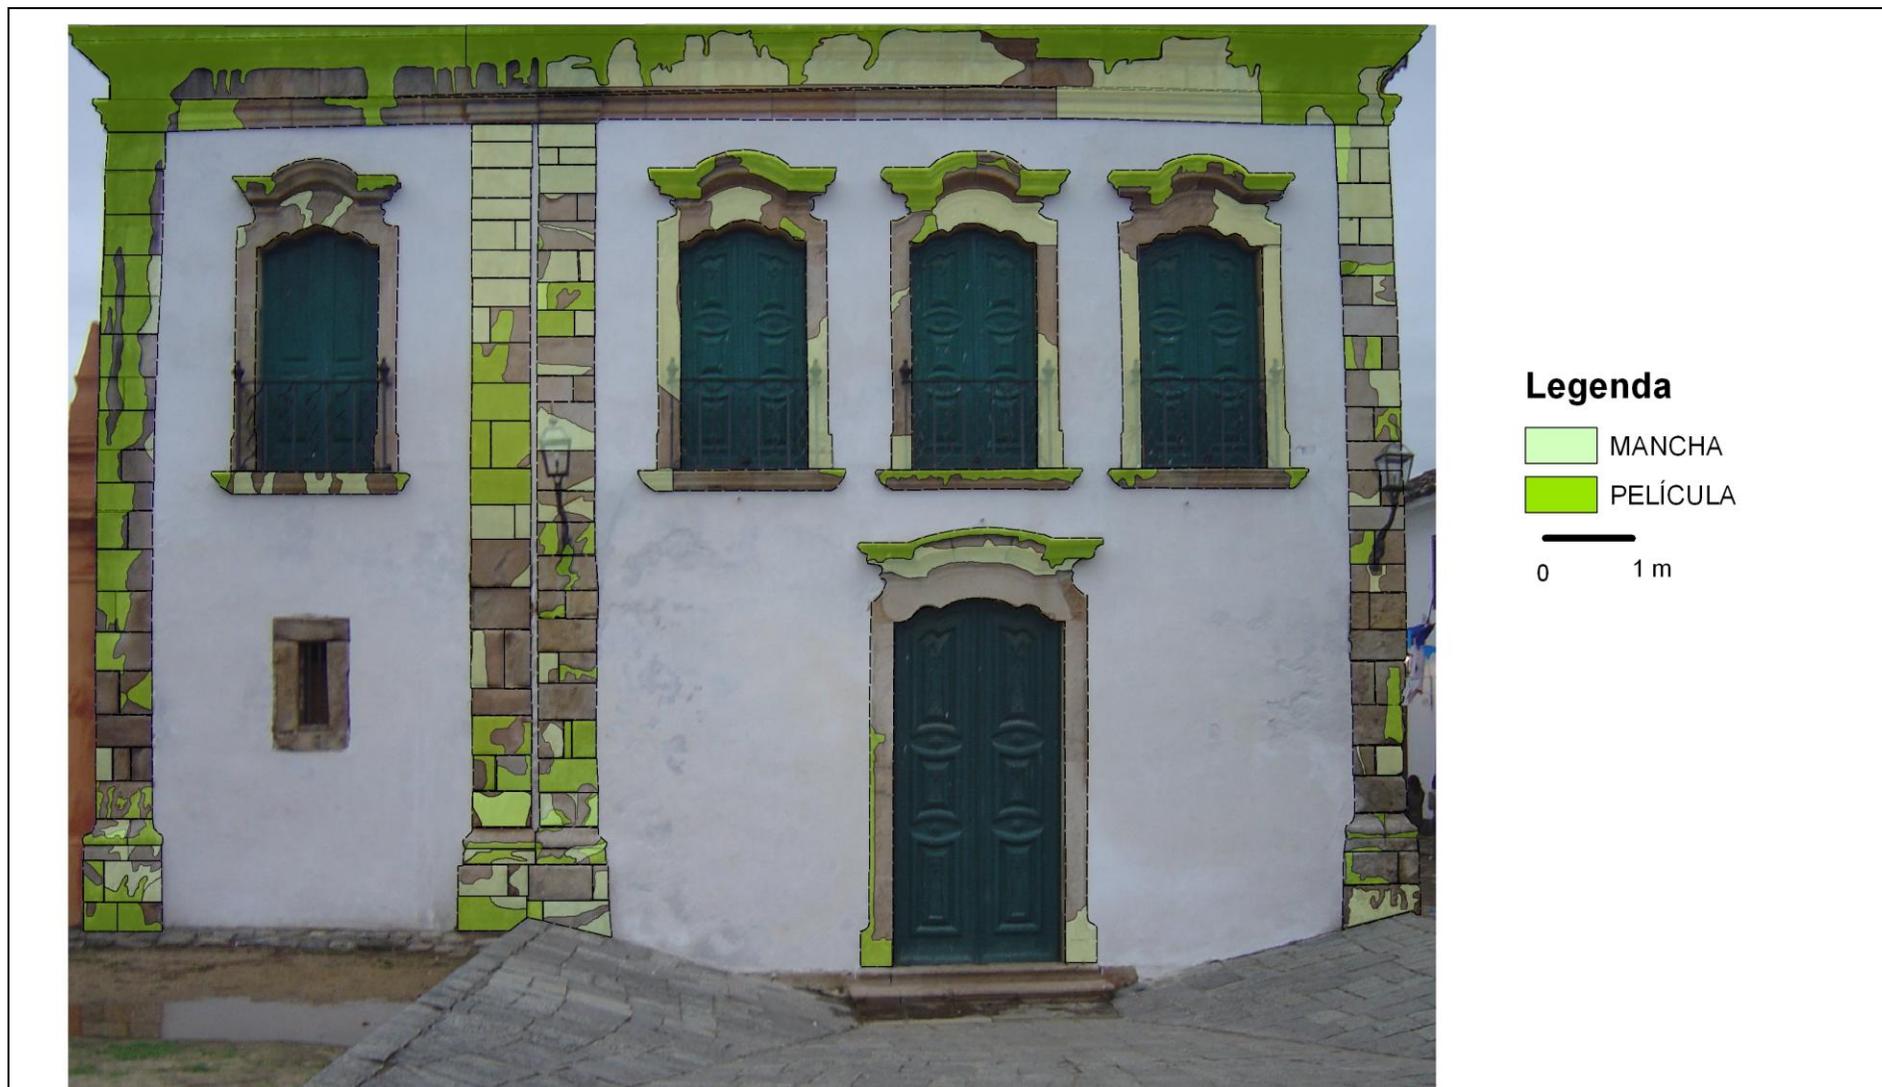
Figura 24: Mapeamento realizado na Igreja de Santa Rita, referente as morfologias do grupo alterações cromáticas e depósitos

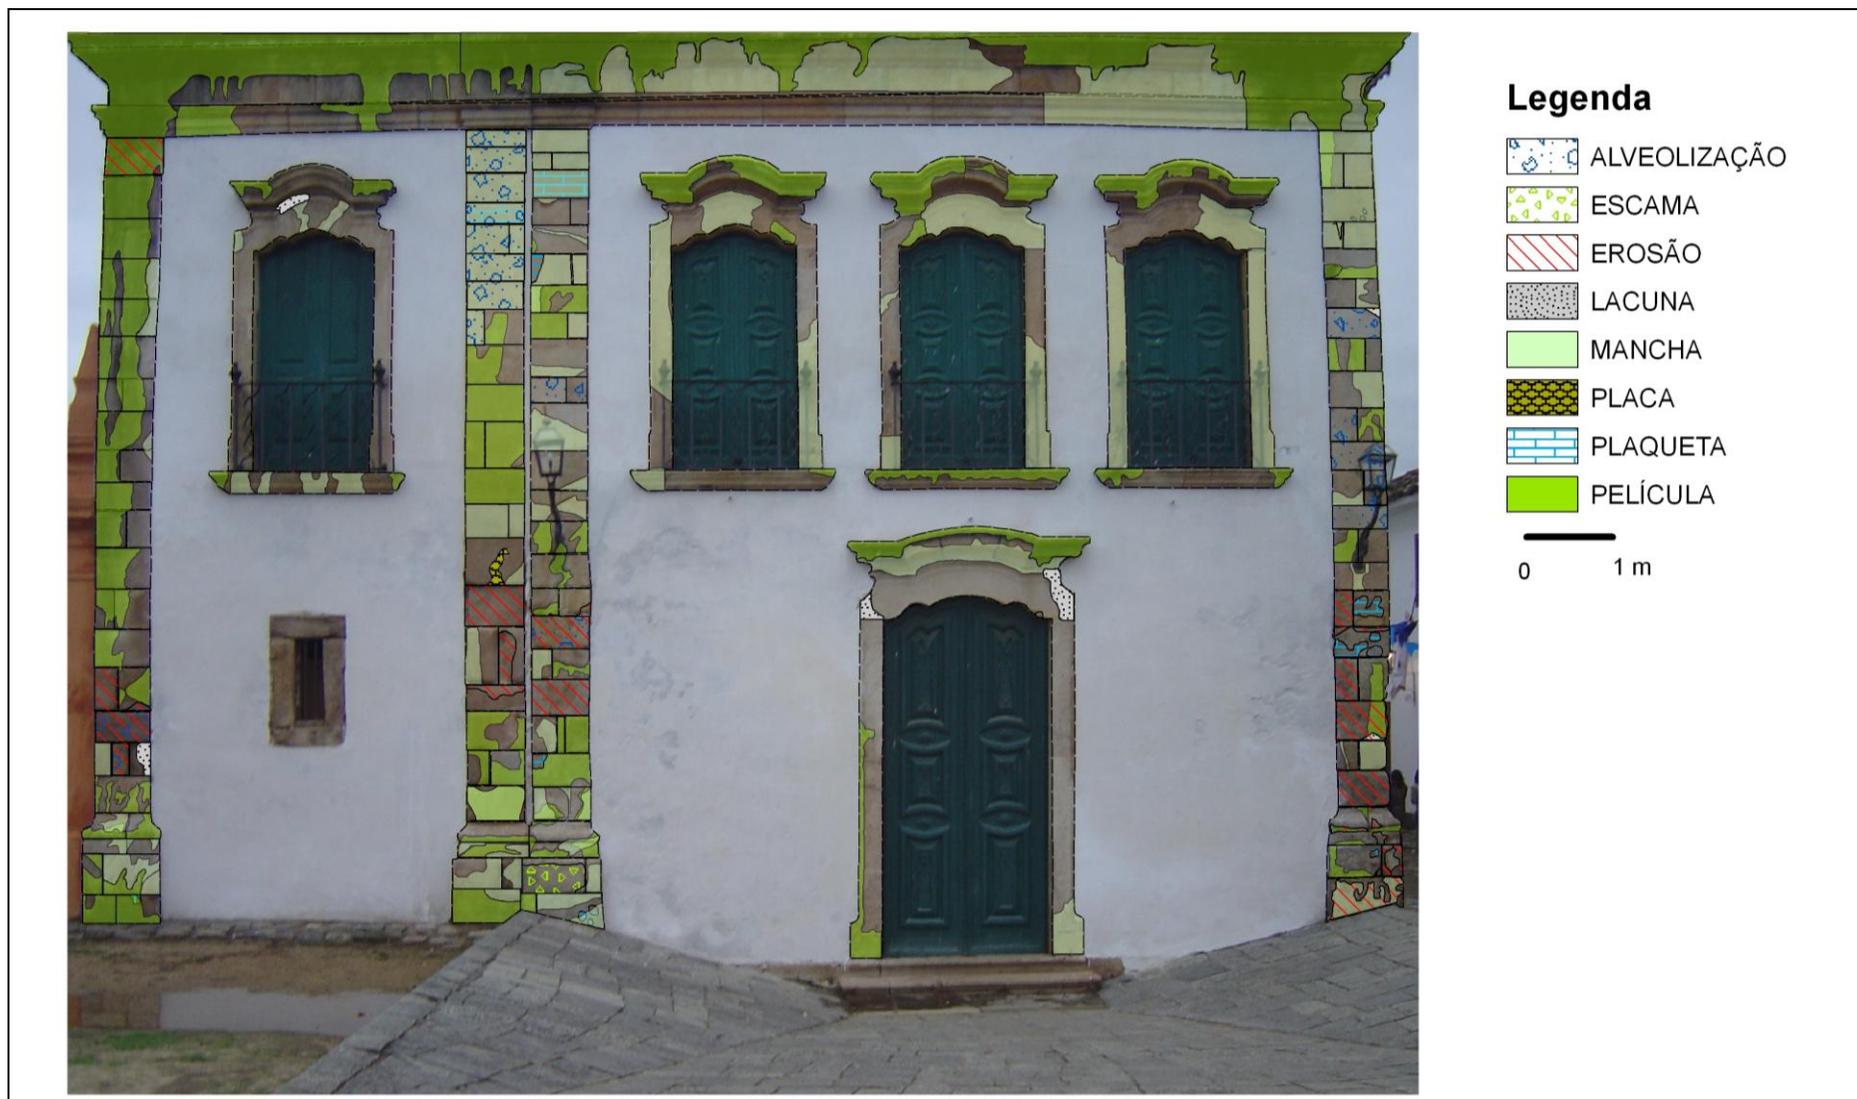
Figura 25: Mapeamento realizado na Igreja de Santa Rita, referentes ao total do mapeamento

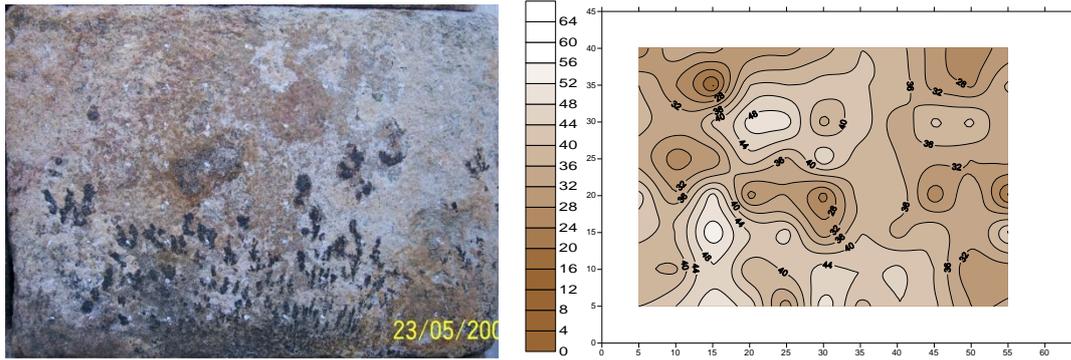
Figura 26: Mapa de contorno do bloco 2.2 da coluna 1.

Observa-se que as regiões com menores valores de resistência são coincidentes com as bordas dos blocos, que em geral encontram-se bastante erodidas e com as áreas que foram afetadas por morfologias de alteração dos grupos dois (perda de massa), pode-se perceber também que as áreas que foram afetadas pela morfologia do tipo plaqueta apresentam valores baixos de esclerometria.

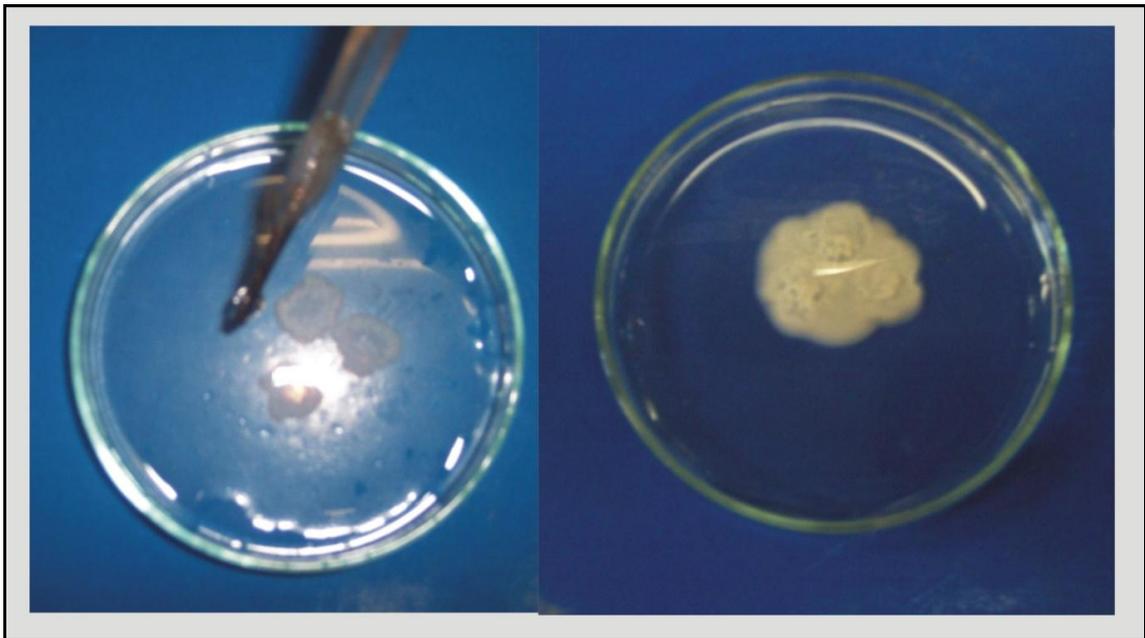
Os testes do sobrenadante da amostra de granito foliado da coluna 1 bloco 6.2 com o reagente nitrato de prata resultou na formação de cloreto de prata (figura 37), evidenciando o que se esperava que ocorresse a influência de uma névoa salina sobre a construção.

Figura 37: Precipitado de sal

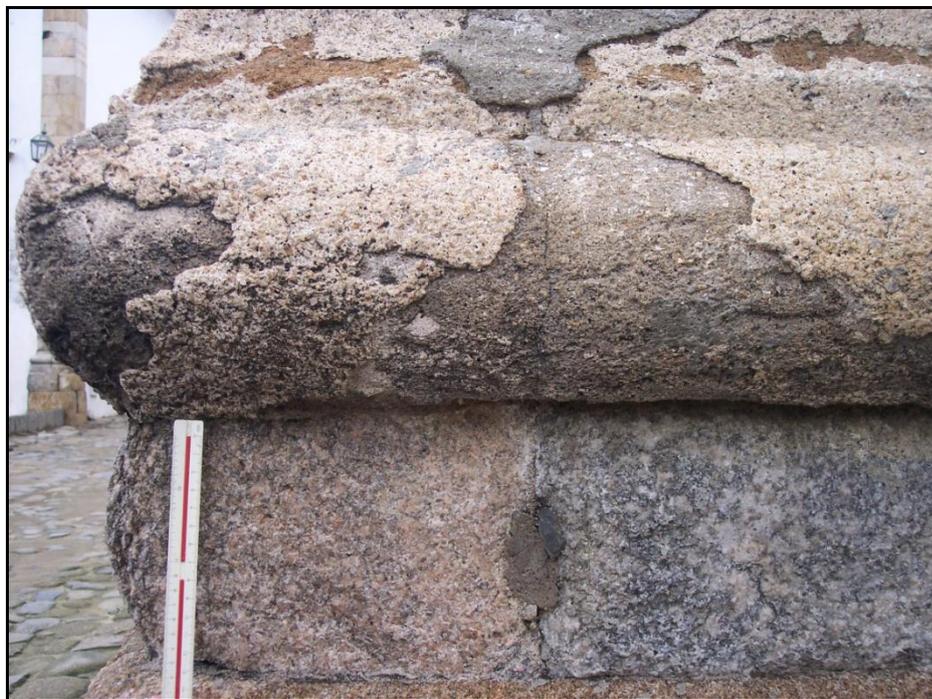
Observa-se na em prédios ao lado da Igreja, que também apresentam os blocos de granito em suas colunas uma tentativa de remediação em alguns blocos que foram afetados pela erosão (figura 36 e 37), porém podemos observar que a estética não foi respeitada, bem como também o estudo de traço da argamassa entre os blocos não foi feito.

Figura 36: Tentativa de remediação do bloco erodido.

- ✓ O estudo do traço original da argamassa de assentamento entre os blocos de rocha para sua imediata recomposição.
- ✓ Estudo para verificação do melhor tipo de consolidante a ser aplicado nos blocos de rocha que estão desagregando, com a finalidade de interromper este processo que culmina com a erosão das rochas.
- ✓ Avaliação dos melhores procedimentos para tratamento e/ou remoção de manchas, películas e crostas.

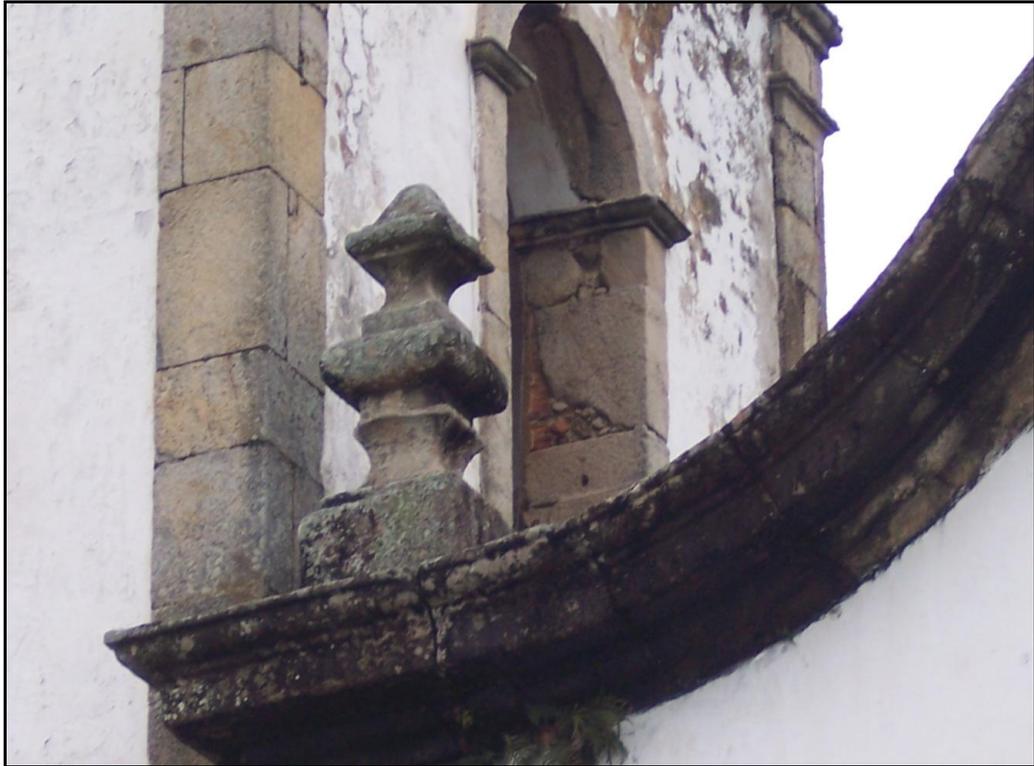
Figura 37: Tentativa de reconstrução do bloco
