## INSPEÇÃO PREDIAL: ESTUDO DE CASO DE UM EDIFÍCIO RESIDENCIAL, CRICIÚMA - SC

Anderson dos Santos Costa (1), Evelise Chemale Zancan (2);  
UNESC – Universidade do Extremo Sul Catarinense  
(1)*andersoncric@hotmail.com.br*, (2) *ecz@unesc.net*

O presente trabalho consiste na vistoria de um Edifício Residencial, situado na cidade de Criciúma SC, cujo objetivo é a identificação das principais patologias construtivas e elaboração da matriz GUT (Gravidade, Urgência, Tendência) dos riscos associados. Elaborou-se um *check list* para orientar as vistorias e posterior realização da matriz GUT das áreas de uso comum e de algumas áreas privativas; evidenciando a incidência das referidas patologias. Conclui-se que os condôminos deverão realizar reparos imediatos nos elementos estruturais decorrentes da corrosão das armaduras, seguido de reparos nas instalações elétricas e cobertura. Recomenda-se a vistoria periódica para o acompanhamento das patologias construtivas, face a falta de manutenção e conservação.

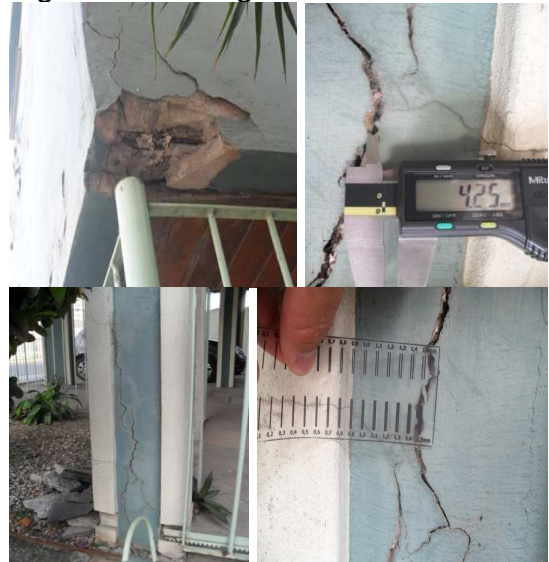
Figura 2: Patologias nas estruturas.

As estruturas (pilares e vigas) no pavimento térreo apresentam trincas e fissuras, umidade ascendente, porosidade excessiva no reboco e no concreto.. Alguns pilares e vigas encontram-se com sinais de degradação acentuado, devido à oxidação das armaduras que encontram-se expostas.

Considera-se que as anomalias existentes nos pilares e vigas do pavimento térreo onde pode-se observar rachaduras, trincas, umidade ascendente, porosidade no concreto com armaduras expostas deva ser objeto de uma avaliação de um profissional de engenharia especialista em estruturas. Estas anomalias são progressivas, portanto devem ser identificadas os agentes agressores, tais como:

Recomenda-se, também fazer ensaios em laboratórios especializados para uma avaliação dos elementos estruturais e para das tomadas de decisões nos reparos ou reforços nas vigas, pilares ou lajes: ensaio de carbonatação; ensaio de permeabilidade; ensaio de esclerometria; ensaio de pacometria nas armaduras; ensaio de cloretos; ensaio de sulfatos; ensaio de sulfetos; ensaio de potencial de corrosão nas armaduras; ensaio da resistividade no concreto e ensaio de continuidade elétrica da armadura.

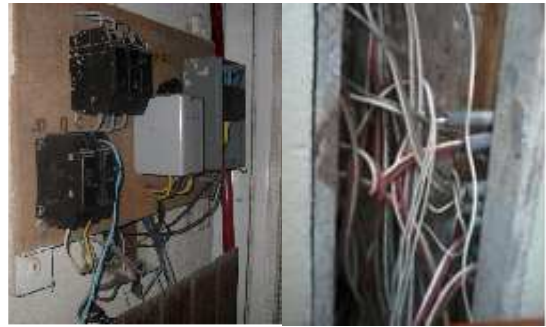
Figura 3: Patologias. elétricas

As instalações elétricas apresentam alguns pontos em que as tomadas e interruptores não estão funcionando, devido à falta de manutenção. Verificou-se que na casa de bombas os fios encontram-se com muitas emendas e desprotegidos.

Destaca-se que os seis primeiros itens da matriz GUT (Tabela 16: prioridades de reparo) são críticos, sendo dois com pontuação máxima com (1000), três com (800) e um com (640), porém a seleção da ordem pode ser alterada em função da facilidade de algumas soluções. Neste contexto, as instalações elétricas, as portas da casa de bombas e central de gás devem ser reparadas imediatamente.

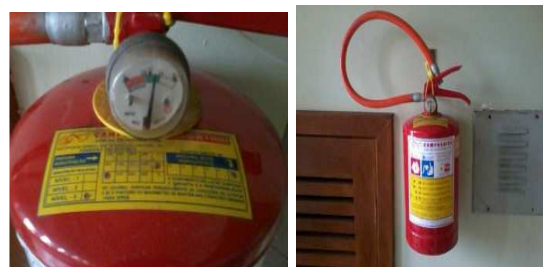
Figura 4: Patologias nos extintores.

Os extintores estão em quantidades suficientes e sua classificação está correta, porém os mesmos encontram-se com o prazo de validade vencidos e não possuem placas de sinalização. Os hidrantes estão com má conservação; falta de iluminação e de sinalização de emergência.

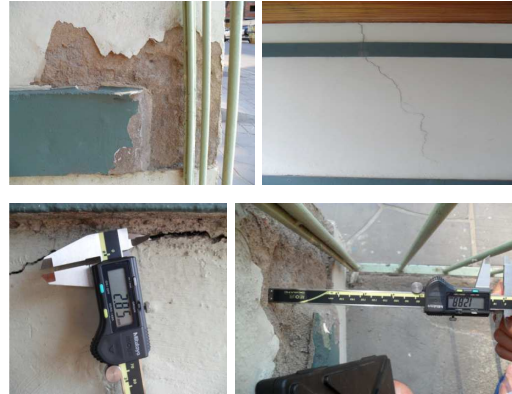
Figura 5: Patologia nas alvenarias.

Nas alvenarias verificou-se que o reboco encontra-se em estado de degradação e, apresentando sinal de esfarelamento e porosidade excessiva. Observou-se ainda a presença de trincas, rachaduras e fendas no pavimento térreo decorrentes de uma provável adensamento no solo.

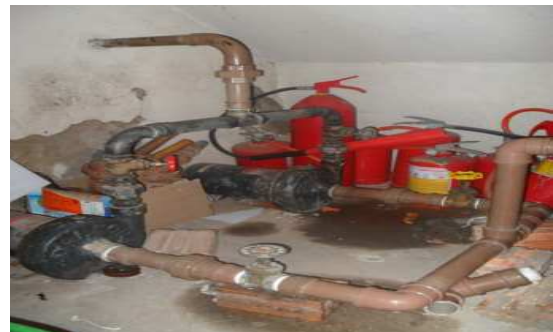
Figura6:Patologia nas bombas hidráulica.

Na casa de bombas observou-se que há materiais que estão armazenados de forma desnecessária, possui alguns vazamentos nas tubulações e a central elétrica está desprotegida, devido a porta de acesso da casa de bombas não fechar totalmente.

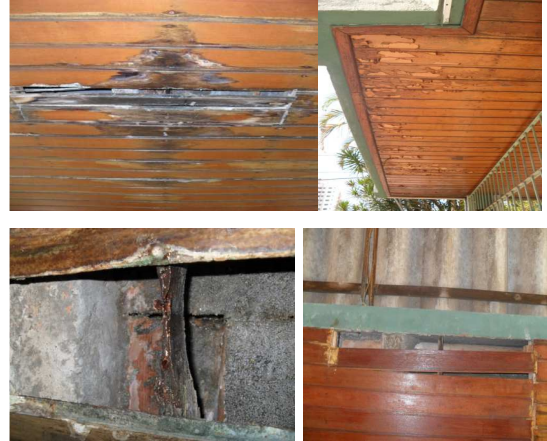
Figura 7: Patologias nos forros.

Os forros apresentam degradação devido a pragas (cupins) que estão em praticamente todo o forro da garagem, e também devido a vazamentos das instalações hidro-sanitárias provenientes dos apartamentos do primeiro pavimento,

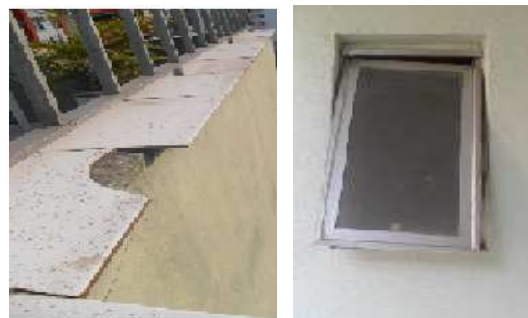
Figura 8: Patologias nos esquadrias.

Algumas janelas das escadarias estão com vidros trincados, quebrados ou emperradas, devido as ferragens estarem danificadas; os peitoris estão quebrados e sem pingadeiras.

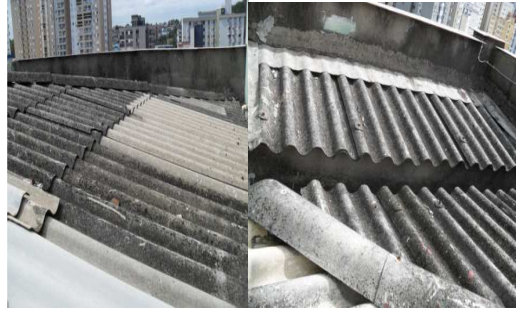
Figura 9: Patologias na cobertura.

Constatou-se que as telhas e calhas da cobertura estão com acentuado sinal de degradação: sujidades, quebras e emendas. Foi possível constatar que a junta de dilatação e a impermeabilização estão com sua eficiência comprometida, devido a falta de manutenção, ocasionando a infiltração de água na laje do último pavimento.

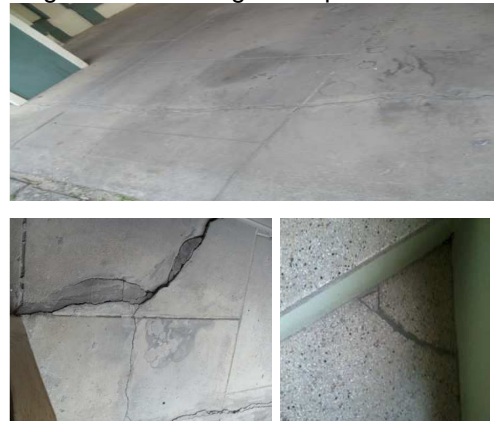
Figura 10: Patologia nos pisos

No piso da garagem verificou-se rachaduras devido ao adensamento do solo, provavelmente devido a uma má ou ausência de compactação, também notou-se desgaste e quebras dos pisos da escadaria e do salão de festas.

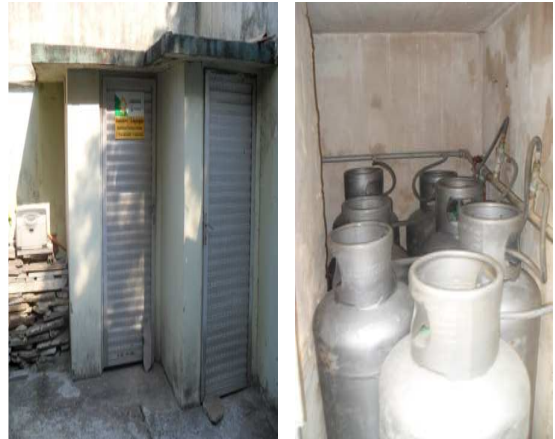
Figura 11: Patologia na central de gás

Constatou-se através da análise de projeto e *in loco* que houve uma alteração do projeto inicial (diminuíram a área da central de gás), com intuito de abrir espaço para a entrada na garagem. Vale ressaltar que no projeto original, o Edifício Residencial não foi projetado para ter vagas de garagem. Verificou-se também que as portas de acesso à central de gás ficam abertas, colocando em risco à segurança dos usuários.

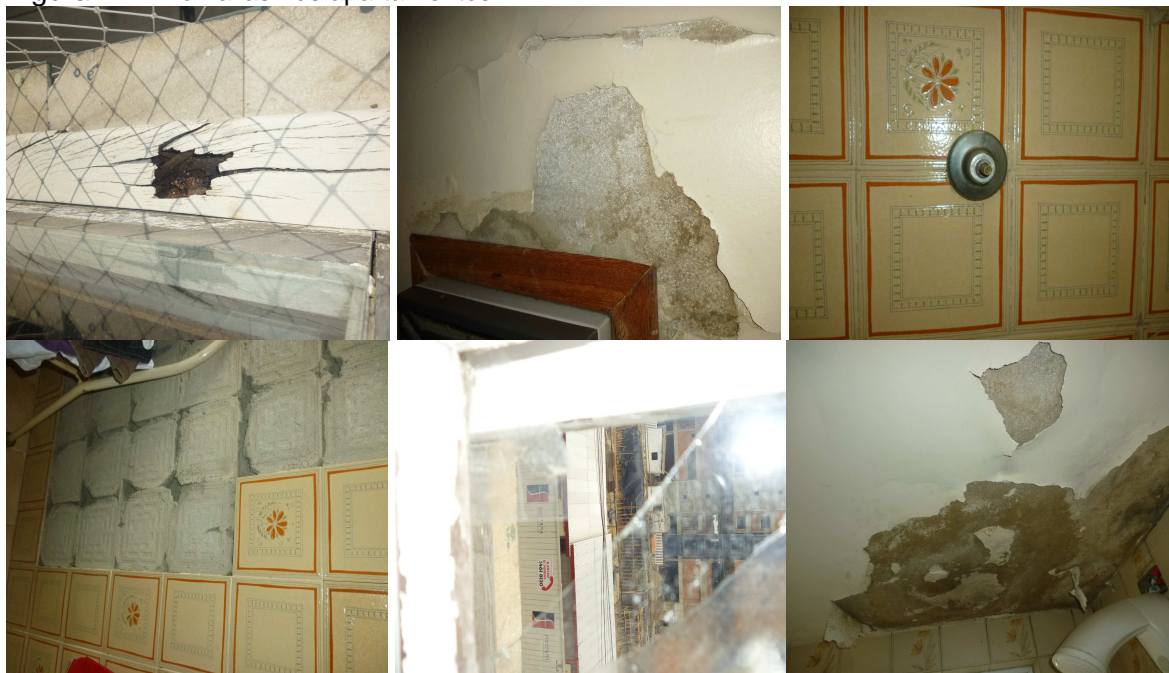
Pode-se identificar de acordo com da Tabela 13 que a estrutura de concreto armado aparente da área privativa destes apartamentos vistoriados, apresentam-se em bom estado de conservação. Entre os problemas construtivos recorrentes analisados, conforme Tabela 14 e Figura 12 abaixo se destacam:

Figura 12: Anomalias nos apartamentos

Com relação as vistorias dos apartamentos na área privativa, percebeu-se que os maiores problemas são decorrentes de infiltrações no teto dos banheiros devido a possíveis vazamentos no andar superior e infiltrações nas paredes pela falta de vedação nas janelas. As janelas apresentam sinais de degradação devido ao apodrecimento da madeira. É importante salientar que as pingadeiras existentes foram executadas de maneira incorreta, pois não evitam que as águas das chuvas infiltrem pelas paredes da janelas.
