Artigo submetido ao Curso de Engenharia Civil da UNESC -  
como requisito parcial para obtenção do Título de Engenheiro Civil

## RETROANÁLISE DO MOVIMENTO DE MASSA EM TALUDE – ESTUDO DE CASO.

O objetivo de estudo deste trabalho é determinar a causa dos fatores do rompimento de um talude, por meio de uma retroanálise. Sendo que, o talude objeto deste estudo, localiza-se no Anel de Contorno Viário, no município de Içara/SC.

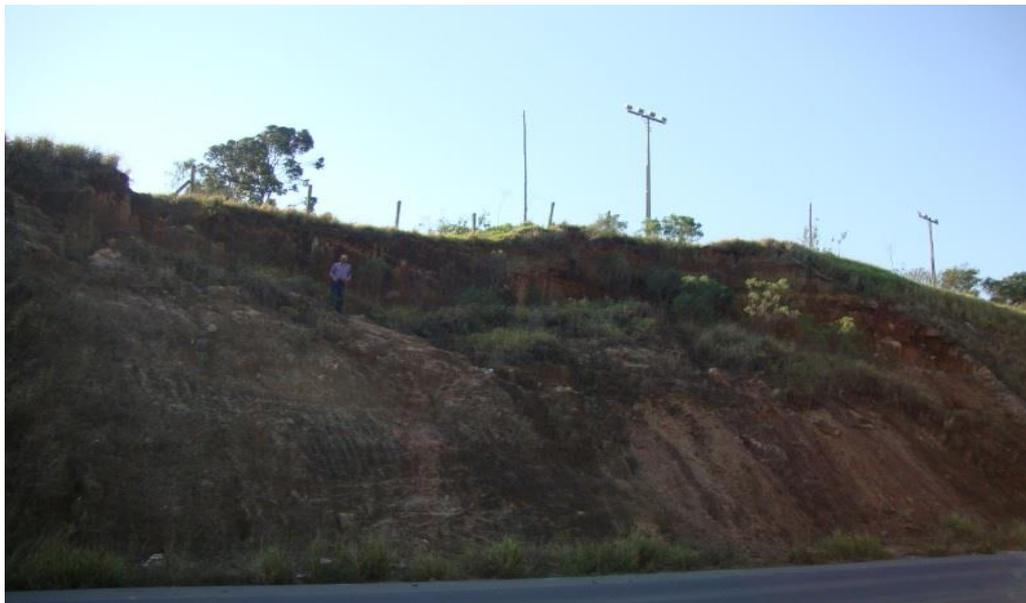
Figura 2: Movimento de massa da área em estudo.

A Figura 2, ilustra detalhadamente o movimento de massa ocorrido na área em estudo.

Como o deslizamento de um talude é limitado, o mesmo apresentou um movimento de massa pequeno, ocorrendo um desprendimento do solo em função de uma fratura que existia no local, e pela infiltração da água neste ponto. Este conjunto de ações, fratura e infiltração da água, provocou um deslizamento na parte superior do talude e um escorregamento superficial no pé do mesmo.

e) Recomenda-se, como continuidade do trabalho, determinar o fator de segurança da geometria do talude atual e propor como solução técnica, o retaludamento como forma de suavizar a inclinação do mesmo, além do disciplinamento das águas pluviais de montante, através da implantação de um sistema de drenagem de crista.

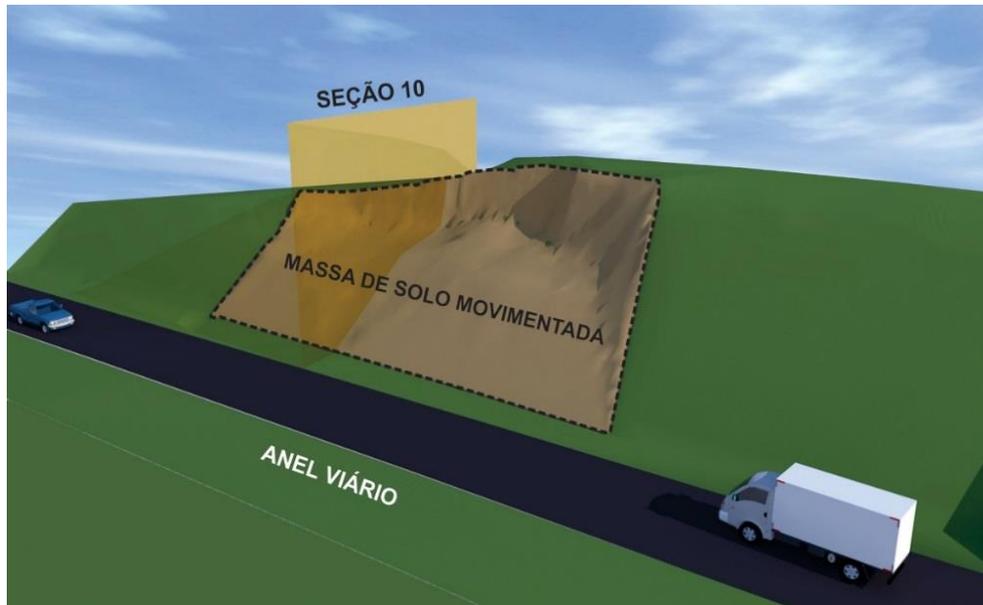
Figura 3: Seção crítica adotada no modelo de análise.

Para as devidas verificações das causas, que levaram ao rompimento do talude, considerou-se a inclinação do mesmo, e altura do deslocamento vertical do solo (abatimento). Na análise das seções e juntamente com a inspeção de campo, constatou-se que o talude é de corte e com uma inclinação 1,2:1, inadequada para o

local, que conforme DNER (1973), o permitido seria 1:1, demonstrando na Figura 3 a seção crítica de análise.

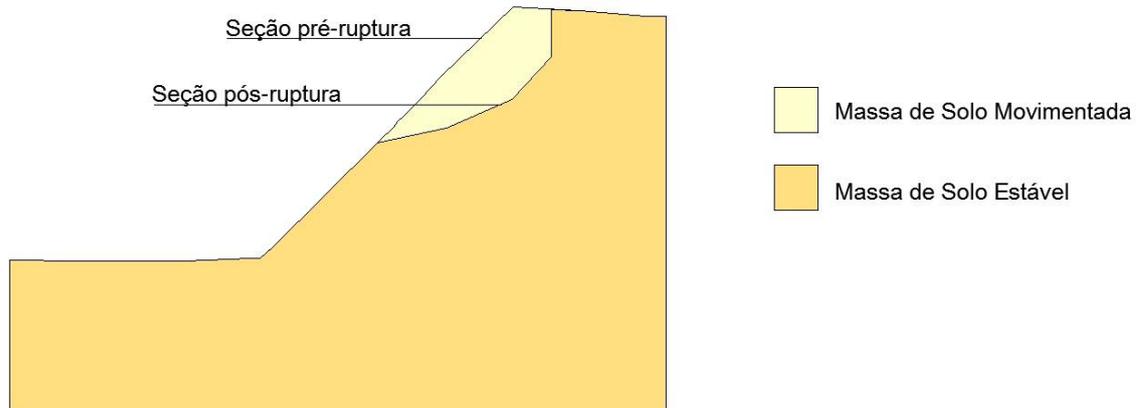
Figura 4: Seção crítica e superfície de ruptura.

Na definição da superfície de ruptura adotou-se a seção crítica pós-ruptura, apresentando um formato irregular da seção (Figura 4).

Com base no perfil demonstrado na Figura 4, é possível observar que a tonalidade mais escura representa a massa de solo estável, e que o material de tonalidade mais clara, a massa de solo movimentada.

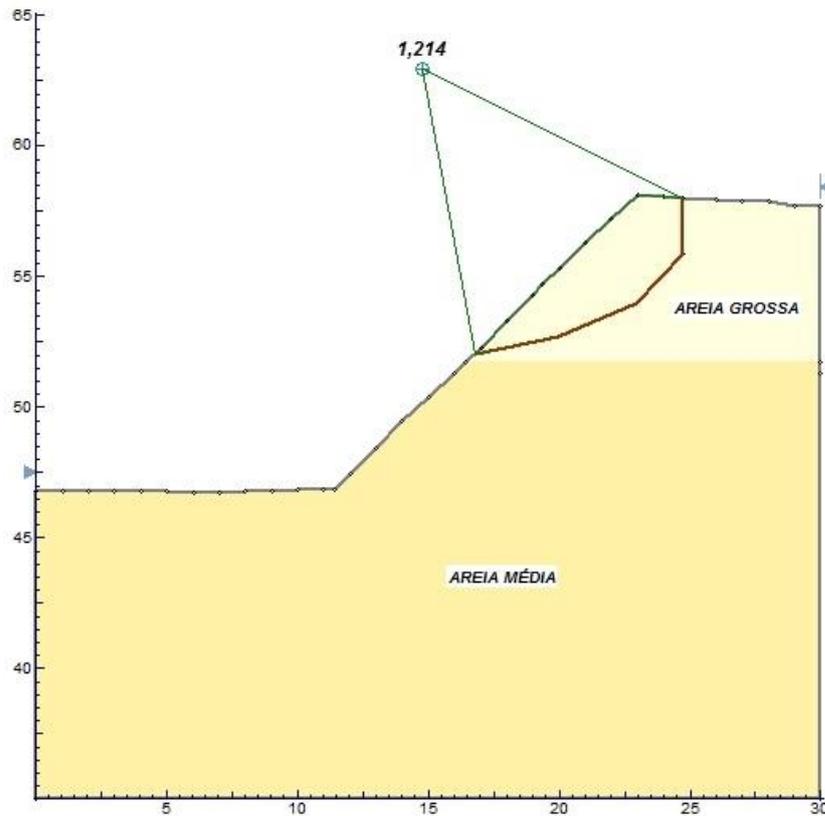
Figura 5: Fator de segurança sem a trinca de tração.

Pelas análises realizadas, foi encontrado um fator de segurança (FS) igual a 1,214 (Figura 5), mostrando que o talude não romperia, mantendo-se estável, mesmo não estando com um FS exigido para um grau de segurança, que seria 1,5, de acordo com a NBR 11.682/2006.

No entanto, pelas análises de inspeção de campo, verificou-se a não existência de acréscimo de tensões cisalhantes no local, que provocasse um movimento de massa. O rompimento pode ocorrer devido uma redução da resistência ao cisalhamento do solo, causada pela presença de uma trinca, típica daquela unidade geológica.

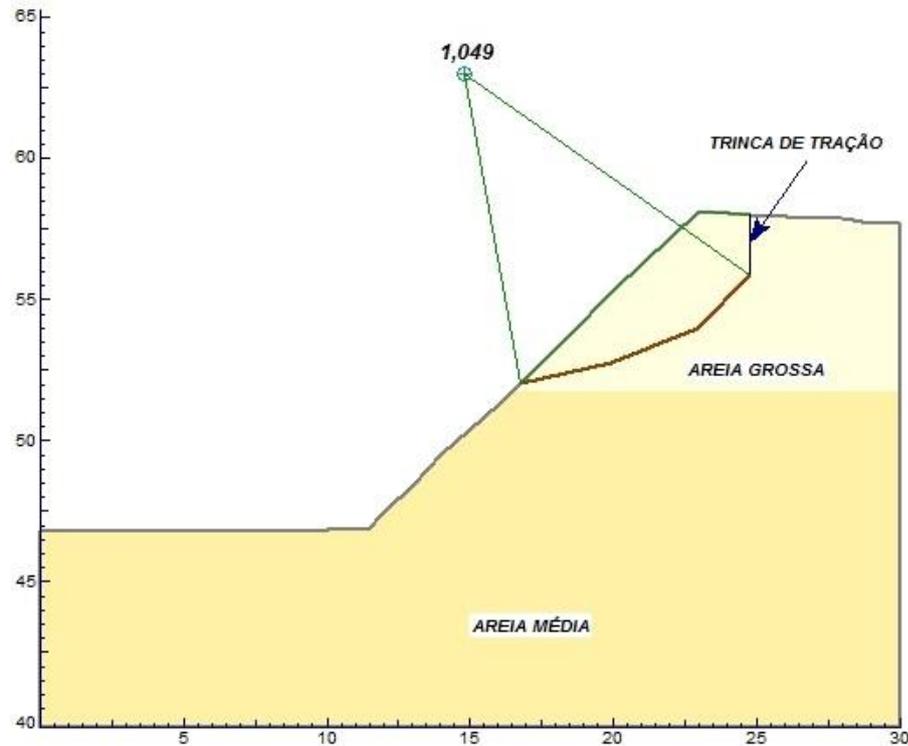
Figura 6: Fator de segurança com a trinca de tração

Observada a influência da trinca de tração no movimento de massa do respectivo talude, objeto deste estudo, foi necessário a determinação do fator de segurança do mesmo, demonstrando uma profundidade de 2,12 m da trinca em relação à crista do talude, e que a partir deste ponto ocorreu o rompimento do mesmo, apresentando um FS igual a 1,049 (Figura 6), ou seja, que o mesmo está no equilíbrio limite, onde as forças instabilizantes são iguais as forças estabilizantes, fazendo com que a água que infiltra na mesma, gera uma pressão provocando o deslizamento.

- As análises mostraram também, que o deslizamento ocorreu pela infiltração da água na trinca de tração a uma profundidade de 2,12 m em relação a crista do talude, tendo como forma geométrica a parede verticalizada, que é consequência do plano de ruptura coincidindo com um plano de fraturamento típico daquele maciço.
