Artigo submetido ao Curso de Engenharia Civil da UNESC –
como requisito parcial para obtenção do Título de Engenheiro Civil

MANIFESTAÇÕES DAS PATOLOGIAS CONSTRUTIVAS NAS EDIFICAÇÕES PÚBLICAS DA REDE MUNICIPAL DE CRICIÚMA: INSPEÇÃO DOS SETE POSTOS DE SAÚDE

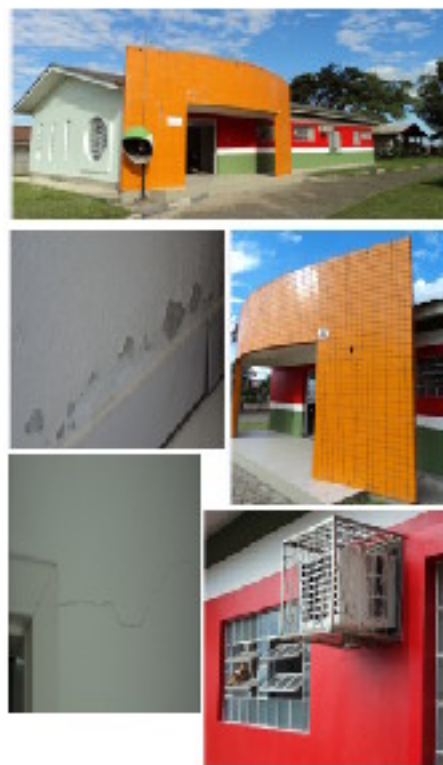
Figura 1: Posto de Saúde Mina União

Na inspeção do posto de saúde do bairro Mina União, conforme tabela 04, verificou-se que o mesmo encontra-se em melhor condição de conservação.

A fachada com revestimento cerâmico, conforme figura 1, é a parte que apresenta o maior número de patologias, verificado a presença de trincas e fissuras, descascamento da pintura, tomadas sem a instalação apropriada e ausência de tubo para descida de água do ar-condicionado.

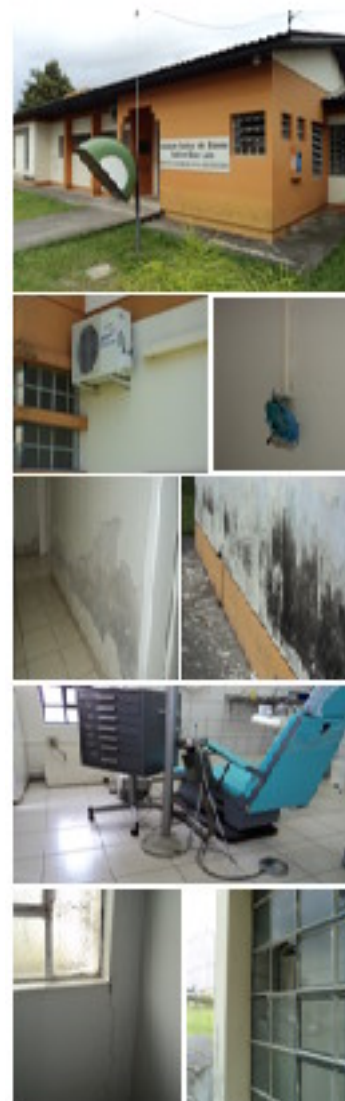
Figura 2: Posto de Saúde São Luiz

Na inspeção do posto de saúde do bairro São Luiz, verificou-se muitas patologias construtivas, descritas na tabela 05. As anomalias mais presentes, conforme figura 2, são: umidade ascendente, trincas e fissuras e, problemas na pintura. As instalações da tubulação de água e instalações elétricas, para funcionalidade da cadeira do dentista, não estão em conformidade com as normas técnicas.

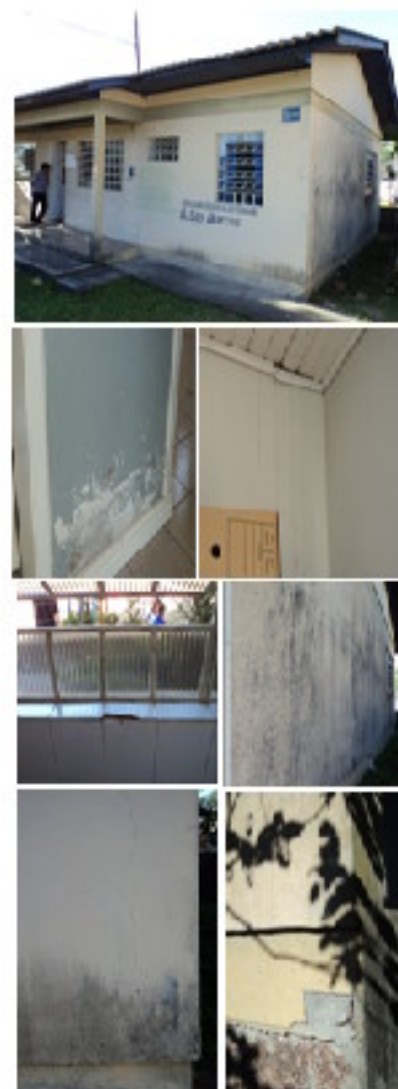
Figura 3: Posto de Saúde São Marcos

O posto de saúde do bairro São Marcos apresenta as patologias construtivas conforme descritos na tabela 06, verificou-se conforme a figura 3 que o prédio foi edificado numa parte baixa da região, contribuindo para presença de umidade ascendente nas paredes, em contrapartida aparecem problemas relacionados a pintura e, posteriormente de trincas e fissuras. O piso encontra-se desgastado e observou-se infiltrações de água da chuva pelo forro de madeira.

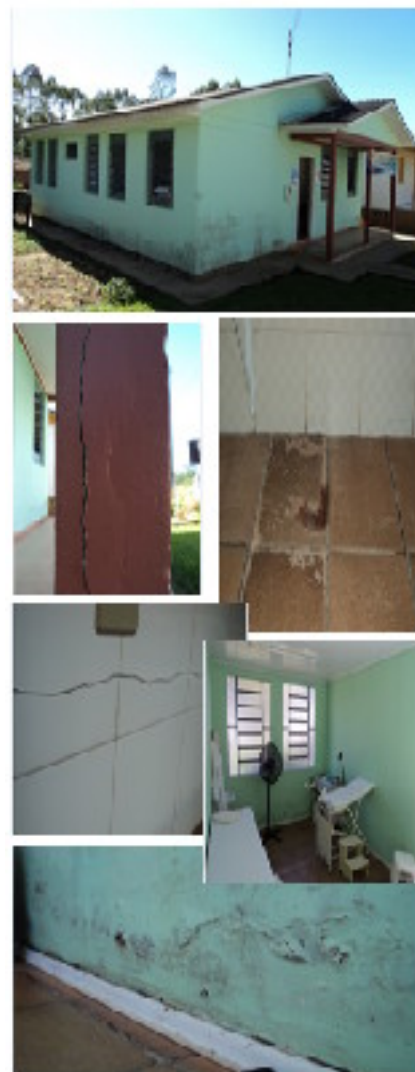
Figura 4: Posto de Saúde São Roque

O posto de saúde localizado no bairro São Roque é semelhante ao posto de saúde do bairro São Marcos. De acordo com a figura 4, as suas principais patologias construtivas são: a umidade ascendente, pintura, trincas e fissuras e adensamento do piso.

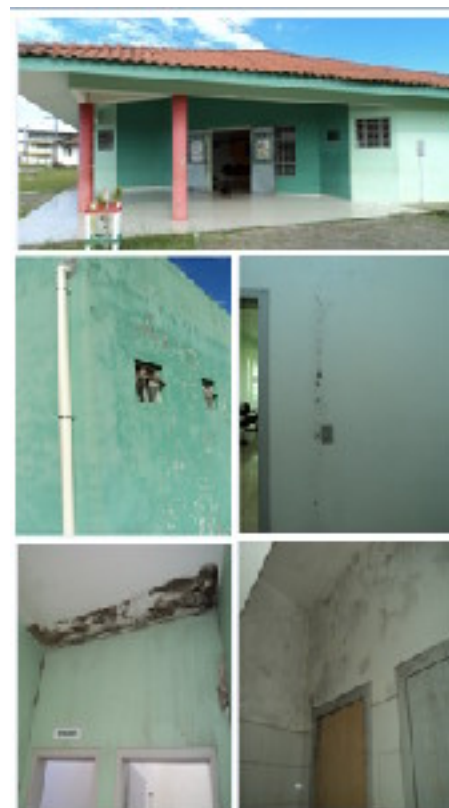
Figura 5: Posto de Saúde Vila Belmiro

Este posto de saúde localizado na Vila Belmiro, através da inspeção efetuada constatou-se a precariedade das instalações, de acordo com figura 5.

É um prédio que apresenta problemas avançados quanto a umidade ascendente, comprometendo o atendimento aos usuários do posto de saúde, em face à presença de fungos nas paredes, formando o biofilme.

Observaram-se a presença de trincas e fissuras, aliadas aos danos na pintura em decorrência da umidade já relatada.

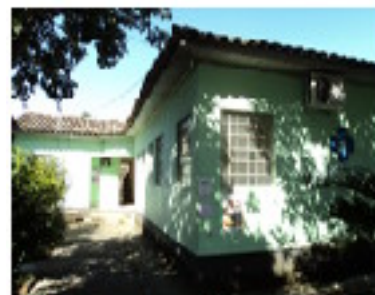
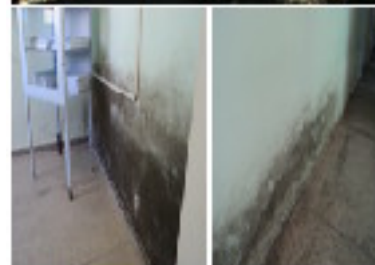
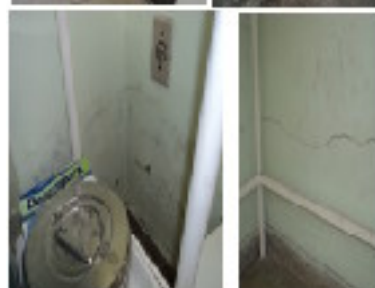
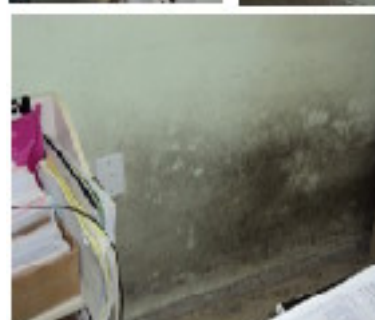
Figura 6: Posto de Saúde Vila Manaus

Considera-se que o posto de saúde da Vila Manaus, juntamente com o posto de saúde da Vila Belmiro apresentam as piores condições de conservação e manutenção, de acordo com a tabela 09. A umidade ascendente é a patologia construtiva que mais prejudica a saúde dos pacientes e trabalhadores, em face a presença de fungos e mofos. Analisando a figura 6 as paredes apresentam danos na pintura, trincas e fissuras.

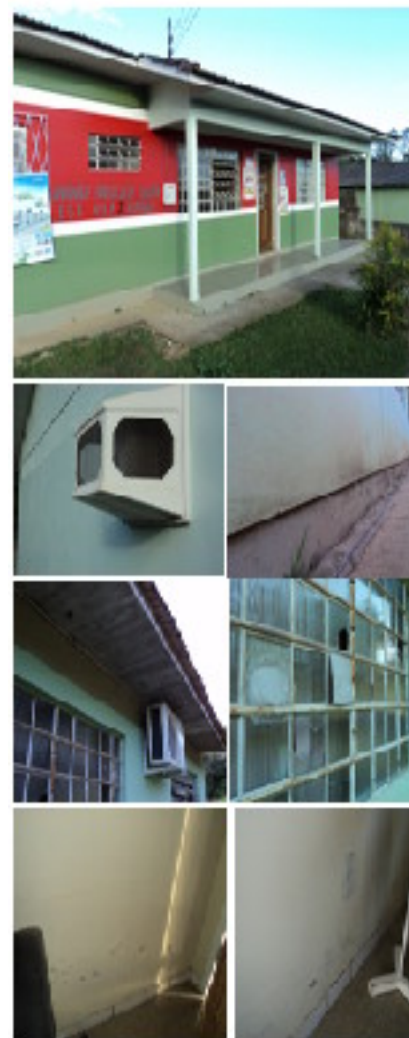
Figura 7: Posto de Saúde Vila Zuleima

O posto de saúde localizado na Vila Zuleima, conforme a figura 7, apresenta umidade ascendente, trincas e fissuras, problemas na pintura e infiltrações no forro, conforme tabela 10.
