EVALUACION Y RECOMENDACIONES PARA LA REPARACION DEL EDIFICIO NORMANDIE, PLAYA GRANDE, MAR DEL PLATA

Di Maio, A. A.¹, Traversa, L. P.² y Longoni, R.³

RESUMEN

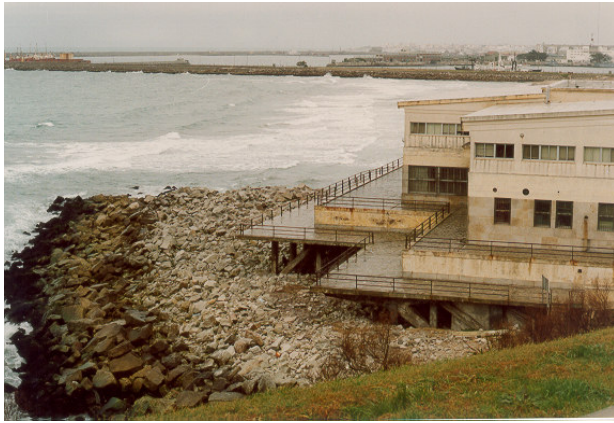
Fot. 2: Vista general. Año 1991.

En 1976, el gobierno del proceso militar integró el IBM a la órbita de la Secretaría de Pesca Nacional y creó el INIDEP en 1977, que ocupó el edificio Normandie hasta 1991, en que se trasladó a una nueva sede. En dicho año, a pedido de la CIC, profesionales del LEMIT realizaron una inspección tendiente a evaluar el estado de conservación general del edificio. Según la documentación existente, en el año 1986 se habían realizado intervenciones en la infraestructura, reforzando algunas columnas y vigas (ver Fotografías 2 y 3).

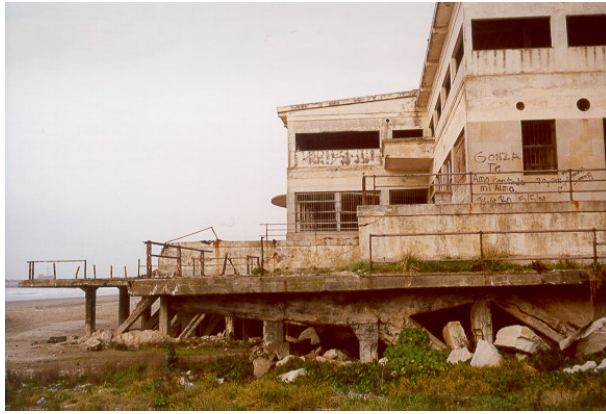
Fot. 4: Vista general. Año 2002

a.- La estructura presenta alteraciones de diversa magnitud, originadas en la corrosión de las armaduras (ver Fotografías 4 y 5). Además, en diferentes sectores de losas se observan filtraciones originadas en desagües de aguas servidas.

En algunas columnas y vigas de arriostramiento existen fisuras, descascaramientos y armaduras corroídas (pérdida de sección del orden del 25%) por lo cual las mismas se encuentran con un nivel de daño tipo D. En otras vigas y losas se detectan estribos cortados y armaduras separadas del hormigón con signos de flexión, por lo cual pueden ser calificadas con un nivel de daño tipo E.

a.- Los elementos estructurales que presentan un alto grado de deterioro (nivel de daño D y E) deben ser reparados de inmediato a fin de restituir las características resistentes iniciales y los consecuentes coeficientes de seguridad. Complementariamente deben adoptarse decisiones en lo referente a las sobrecargas a emplear en los cálculos contemplando el destino final de la estructura el cual debe ser definido previamente.

b.- Las técnicas de reparación recomendadas son las tradicionales con eliminación del material suelto y/o fisurado, la colocación de barras nuevas en reemplazo de las corroídas, la limpieza en profundidad de las existentes y la restitución de la sección resistente del hormigón. En todos los casos, debe eliminarse el hormigón contaminado con cloruros hasta profundidades en el cual el contenido de los mismos sea menor al 0.4% del peso del contenido de cemento y emplearse aditivos de unión hormigón viejo-hormigón nuevo. Además, pueden utilizarse inhibidores de corrosión para reducir la velocidad de la misma.

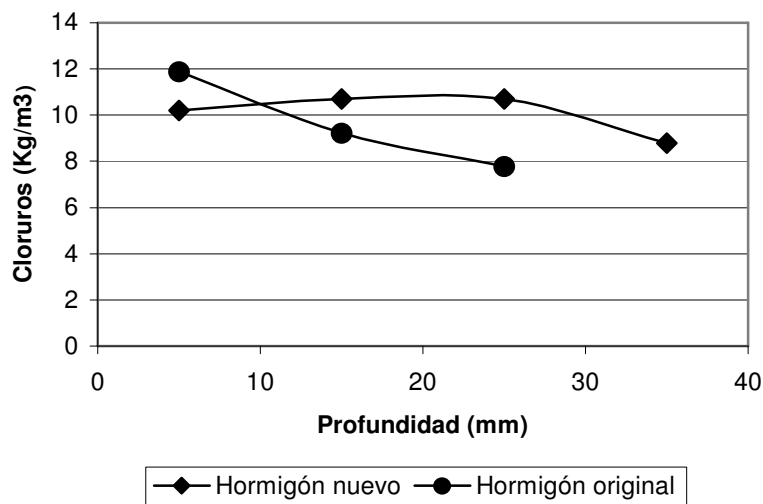
Figura 2: Perfil de cloruros en muestras de hormigón correspondientes a columnas

Ensayos de laboratorio: Sobre muestras de hormigón extraídas de la estructura, en especial de las columnas de sostén, se realizaron distintos ensayos. En el hormigón de refuerzo ejecutado en 1986 se detecta que los cloruros han penetrado por procesos de difusión hasta las barras de refuerzo en porcentajes elevados que originaron la iniciación y desarrollo de los procesos de corrosión.

En la Figura 2 se informa el perfil de ingreso de cloruros en el hormigón viejo (ejecutado en 1939) y en el correspondiente a las reparaciones. En la Tabla 1, se califican los materiales utilizados en ambas oportunidades mediante la determinación de la densidad saturada y superficie seca (D_{ss}), la porosidad interconectada con el medio exterior (P) y la resistencia de rotura a compresión (f'_c). Complementariamente se indica el pH del hormigón como índice de su alcalinidad.

En ambos hormigones, de características similares en lo que respecta a porosidad y resistencia, se detectan porcentajes elevados de cloruros difundidos desde el exterior, los que son los causantes de la despasivación de las armaduras. Además, puede plantearse que el hormigón de refuerzo no ha cumplido adecuadamente la función de barrera de protección, ya que en muy pocos años la concentración de cloruros en la proximidad de las barras es elevada.
