PUESTA EN VALOR DE ALGUNAS CONSTRUCCIONES DEL ING. SALAMONE

Técnicas empleadas y resultados alcanzados

*Ing. Luis P. Traversa, Ing. Angel Di Maio (LEMIT) y Arq. René Longoni
(IDEHAB/FAU/UNLP). La Plata*

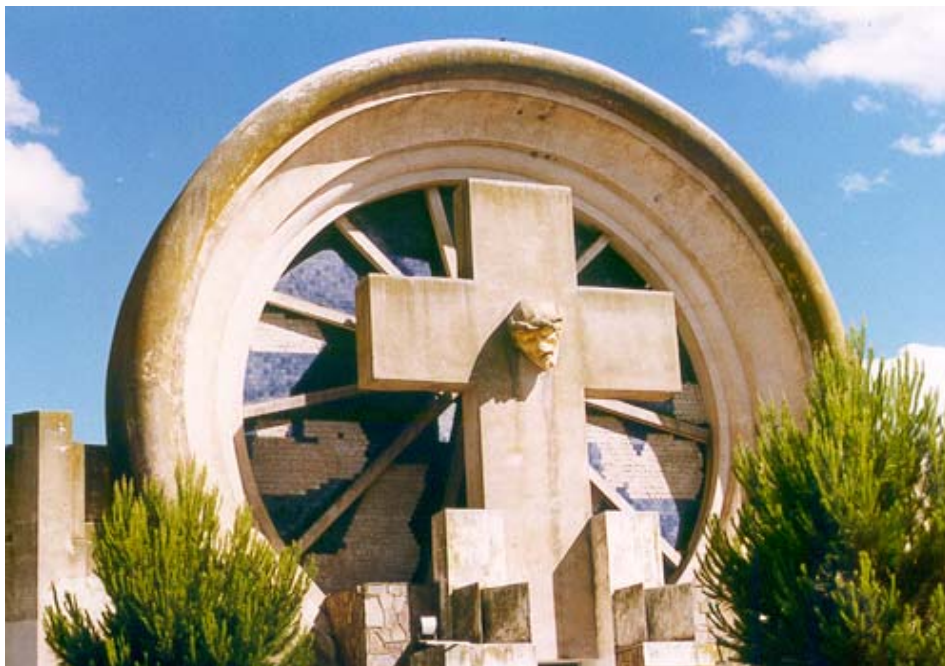
Foto 2

2.- Se visualiza que los cerámicos que hacen de fondo al portal han perdido su brillo y color original por la presencia en su cara esmaltada de una fina película de carbonato de calcio. Los cerámicos se encuentran en algunos paños en los cuales se ha dividido el portal, desprendidos en áreas de superficies significativas (foto2). Los desprendimientos del revestimiento cerámico se deben al efecto de dilatación térmica, sumado a una deficiente calidad del material de fijación y/o a su envejecimiento.

En Laboratorio se procedió a limpiar la superficie de algunos cerámicos, mediante las técnicas de raspado manual y de lavado con una solución de ácido clorhídrico al 10%, recuperando el material el brillo y color original, obtenido empleando pigmentos azul cobalto sobre cerámicos cuadrados, marca Cattaneo, de 14 x 14 .

4.- Proceder a retirar los cerámicos del portal que se encuentren flojos y/o próximos a desprenderse. Los mismos pueden ser empleados nuevamente para ejecutar el revestimiento, para lo cual se debe reconstruir el nuevo plomo de pegado y utilizar pegamentos de cerámicos de uso habitual.

En los paños donde los cerámicos están fuertemente adheridos, se recomienda un lavado con una solución de ácido clorhídrico al 10%, para devolver el brillo y color originales, técnica que debe emplearse también en los cerámicos retirados y vueltos a colocar.

Con respecto a las piezas faltantes, puede solicitarse a las firmas comerciales que producen en la actualidad cerámicos, la provisión de piezas cuadradas de 14cm de lado, revestidas con esmaltes en base a pigmentos azul cobalto.
