## Tópico 4 - Nº 34

# EVALUACION Y PUESTA EN VALOR DE UNA NAVE DE TALLER FERROVIARIO AFECTADA POR INCENDIO

Lilian Eperjesi<sup>(1)</sup>, Enrique Ferreyra Hirschi<sup>(2)</sup>, Ariel Vicente<sup>(3)</sup>

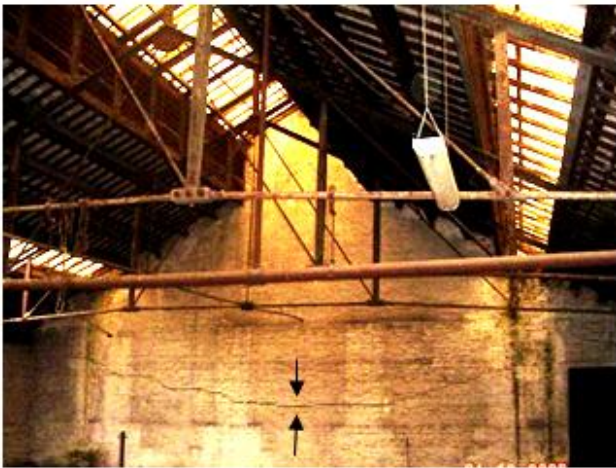
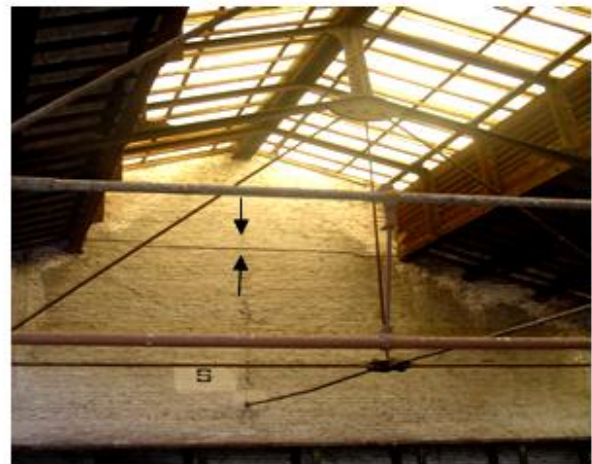
Los muros transversales o divisorios presentan importantes fisuras de posición horizontal, tal como se aprecia en la Figura 3, generadas como consecuencia de la traslación longitudinal que sufrió la cubierta de la estructura.

Figura 3: Fisuras horizontales en la parte inferior (izquierda) y superior (derecha) en un muro transversal.

A los efectos de restituir la integridad de los muros divisorios afectados se considera una alternativa de mínima intervención visible, la cual consiste en el postesado de los mismos. Previo al postesado se deben estabilizar los muros, para ello se sugiere perforar el muro cada 3 m en sentido horizontal y en tres alturas: 4 m, 6.5 m y 8 m. Por estas perforaciones se deben pasar alambres de acero que se vinculan por un extremo a tirantes de madera y por el otro a un anclaje que se debe fijar en el suelo, según se indica en forma esquemática en la Figura 6.

Una vez postesado el muro, el tratamiento de las fisuras se realiza conforme al procedimiento indicado en el siguiente punto.

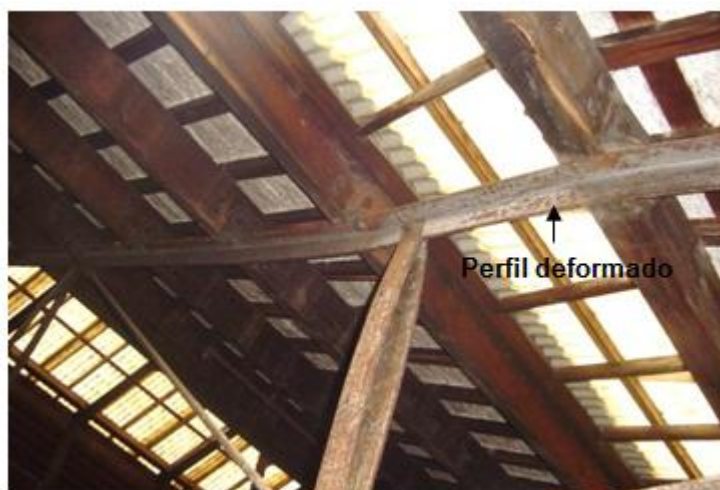
Los perfiles “T” que materializan el cordón superior de las cabriadas reticuladas se encuentran pandeados, tal como se observa en la Figura 4. La magnitud de la deformación se da en diferentes escalas, siendo mayor a medida que nos acercamos al sector de incendio.

**Figura 4: Perfil “T” deformado por efecto de la temperatura.**

Además, el ala de la cabriada que mira hacia el exterior de la estructura se presenta con mayores deformaciones respecto al ala que mira hacia la nave central, esto se debe a que el incendio se desarrolló con mayor vigor en la cara externa de la nave en estudio. El cordón inferior y las diagonales no presentan, en general, daños irreversibles debido a que los mismos estuvieron siempre sometidos, aún con el cambio de solicitaciones inducido por el incendio, a esfuerzos de tracción no muy diferentes a los previstos en el diseño. Respecto de los montantes, que están materializados por un par de planchuelas, tuvieron gran libertad para acompañar los desplazamientos y sólo sufrieron deformaciones irreversibles de pequeña magnitud en el nudo de encuentro con el cordón superior.

El cordón superior de las cerchas ubicadas en el sector próximo al incendio sufrió importantes deformaciones. A los efectos de devolverles su capacidad portante, se deben reemplazar por otros de similares características resistentes. Para el reemplazo se pueden utilizar los perfiles que se obtengan del desarme del sector incendiado, ubicados en el ala que mira hacia la nave central de la estructura. Los mismos conservan inalteradas las propiedades mecánico-resistentes, esta afirmación se desprende de los análisis metalográficos y de los ensayos de resistencia mecánica realizados en muestras extraídas de dicho sector.

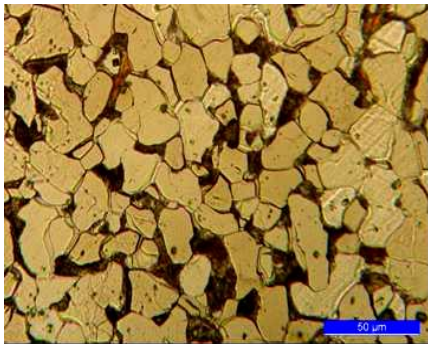
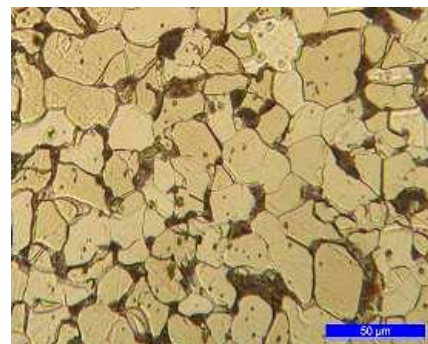
Las observaciones metalográficas manifiestan que todas las muestras analizadas contienen granos de ferrita inmersos en una matriz de perlita (eutectoide formado por ferrita y cementita). Del análisis del tamaño de grano surge que las muestras afectadas por la temperatura (M2 a M8) presentan un tamaño de grano mayor que la de referencia (M1), hecho que resulta más significativo en las muestras M5 a M8 tomadas de la zona en contacto directo con el incendio.

**Figura 3: Micrografía muestra M1. Zona central (izquierda) y zona superficial (derecha).**

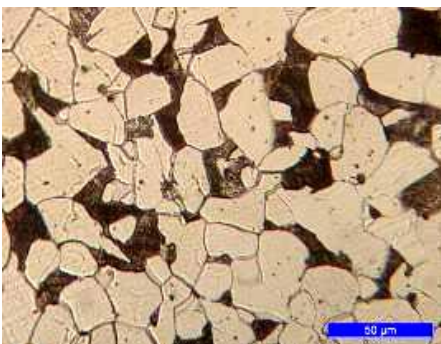
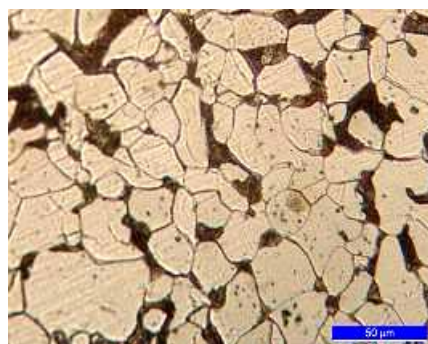
**Figura 4: Micrografía muestra M3. Zona central (izquierda) y zona superficial (derecha).**

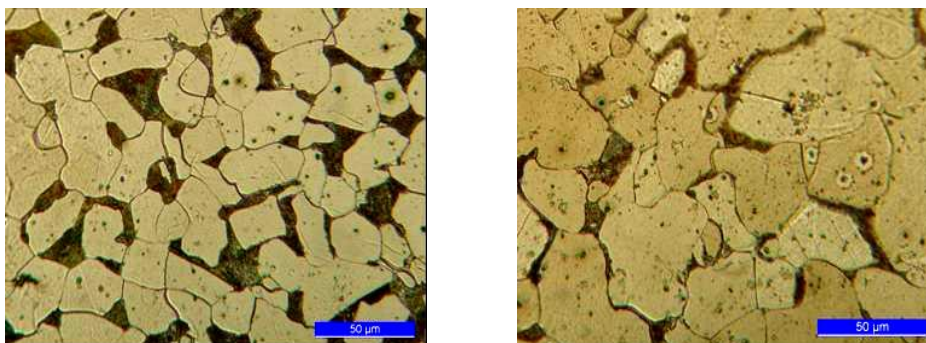
Del análisis metalográfico también surge que, en las muestras tomadas de la superficie del acero en la zona de contacto directo con el incendio, hay menor cantidad de perlita en los límites de grano, hecho que se traduce en un menor contenido de carbono. Esto se debe a que al haber estado en contacto con el fuego se produce una decarburación superficial.

Figura 5: Micrografía muestra M6. Zona central (izquierda) y zona superficial (derecha).

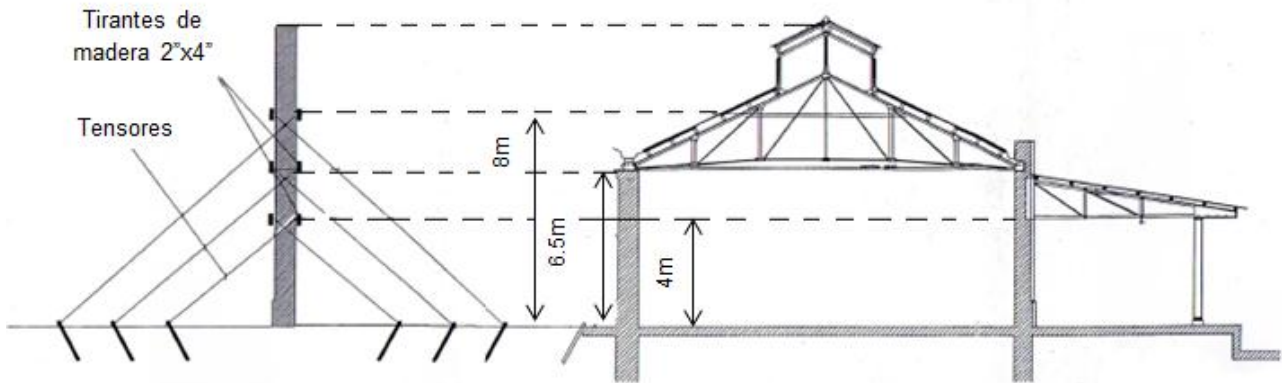
**Figura 6: Esquema en el que se aprecia la estabilización de muros divisorios.**

Para llevar los muros a su posición vertical se debe aplicar una fuerza externa, mediante el uso de puntales y gatos hidráulicos. El muro debe ser llevado a su posición original de manera lenta y progresiva mediante la siguiente secuencia de trabajo: aflojar los tensores de la cara anterior, luego accionar los gatos y finalmente tensar los cables de la cara posterior, y así sucesivamente hasta alcanzar la verticalidad.

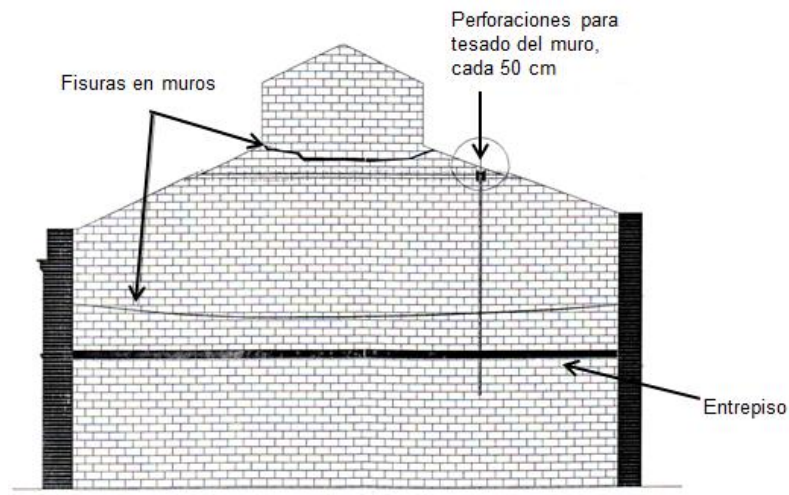
**Figura 7: Esquema en el que se aprecian las fisuras en el muro y la perforación para el tesado del muro.**

Con el muro en su posición definitiva, se deben realizar perforaciones verticales desde su cara superior, separadas 50 cm entre sí y de profundidad tal que permita atravesar todas las fisuras transversales más 1.5 m a partir de la última fisura atravesada. El diámetro de la perforación para empotrar la barra a tesar (de acero ADN y diámetro del 12), será de 25.4 cm los primeros 40 cm y de 5 cm el resto de su longitud, de acuerdo a lo esquematizado en la Figura 7 y al detalle presentado en la Figura 8.

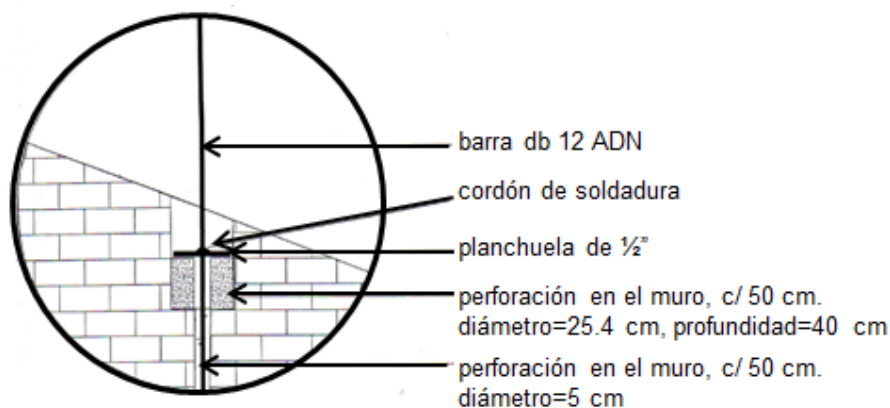
**Figura 8: Detalle de la perforación y ubicación de la barra para el tesado del muro.**

La planchuela posibilita la transferencia de carga de la varilla al hormigón. Para lograr dicha transferencia, una vez tesada la barra se la debe soldar a la planchuela, según se indica en la Figura 8.
