ENVEJECIMIENTO DE MÓDULOS FOTOVOLTAICOS EN SISTEMAS DE BOMBEO DE AGUA EN LA PROVINCIA DE CATAMARCA

RESUMEN - El presente trabajo describe el comportamiento de los módulos fotovoltaicos instalados en el marco del convenio Argentino - Alemán de bombeo fotovoltaico en siete plantas de la Provincia de Catamarca. Se describe la metodología seguida para la determinación de su funcionamiento, teniendo en cuenta los principales inconvenientes que se presentaron en el curso de los nueve años de instalados los sistemas. Para las mediciones se adoptó un criterio de seguimiento que atiende fundamentalmente a la identificación de los módulos que presentan mayor deterioro, teniendo en cuenta que los mismos son los que producen la pérdida de eficiencia del conjunto y del sistema. Se propone una metodología de medición de bajos costo que permite evaluar el funcionamiento de los paneles fotovoltaicos y certificar su comportamiento para que los proveedores de los mismos restablezcan las condiciones operativas ante situaciones de deterioro.

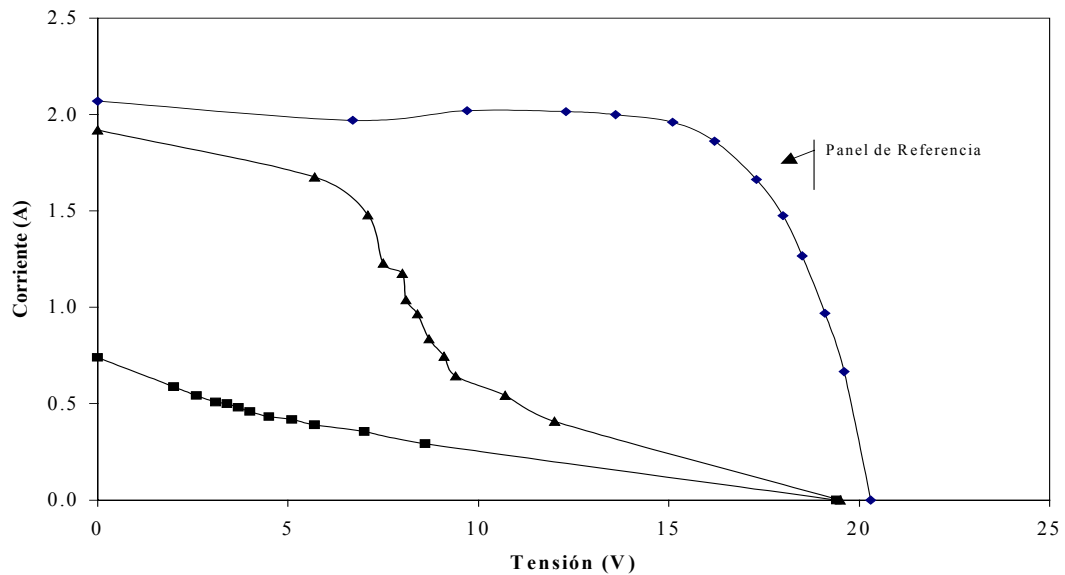
En la figura 1 se muestra las curvas tensión corriente de dos módulos retirados de plantas de bombeo y de un panel de referencia del mismo tipo. Se observa como para un valor de radiación de 710 W m⁻² los paneles retirados se alejan de la curva del panel sin uso; este envejecimiento del panel retirado es principalmente en la situación de carga y no en los extremos de circuito abierto o corto circuito.

Fig. 1. Curvas tensión - corriente para dos paneles retirados de plantas de bombeo con respecto a uno de referencia.

El grado de deterioro o envejecimiento de los distintos paneles no es uniforme, por lo que en las figuras se muestran situaciones típicas. Pero existen paneles en que se desprenden los puntos de circuito abierto y cortocircuito, aproximándose al origen y llegando en algunos casos a un cortocircuito franco.

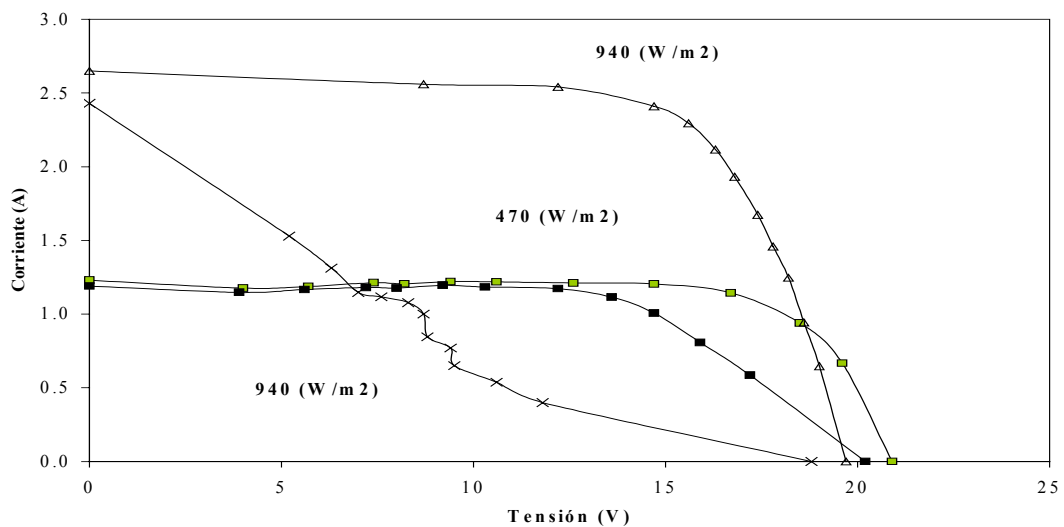
En la figura 2 se muestran las curvas de un panel retirado de una planta de bombeo y de un panel de referencia para dos valores de radiación. Se nota que para una radiación de 470 W m⁻² la diferencia entre ambos paneles no es muy significativa; una situación totalmente distinta se observa cuando aumenta la radiación (y la temperatura de celda) a 940 W m⁻² donde el panel retirado tiene una curva por debajo de la anterior situación.

Fig. 2. Curvas tensión - corriente de un panel retirado de la planta de bombeo con respecto a uno de referencia, para dos valores de radiación distinta.
