## ILUMINACIÓN EFICIENTE DE LA BIBLIOTECA CENTRAL DE LA SEDE PASEO COLON DE LA FACULTAD DE INGENIERÍA DE LA UBA

**Aldo M. Yoder, Mario S. F. Brugnoli**

Grupo Energía y Ambiente (GEA), Departamento de Electrotecnia  
Facultad de Ingeniería, Universidad de Buenos Aires  
Paseo Colón 850, (CP 1063) Ciudad Autónoma de Buenos Aires, ARGENTINA  
Tel/Fax (54 11) 4343-0891/3503 - email: ayoder@sinectis.com.ar, mbrugno@fi.uba.ar

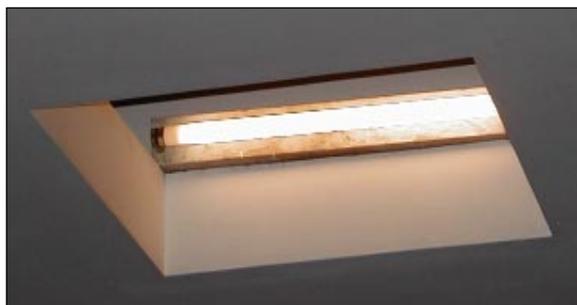
Fig. 2: Garganta con luminaria fluorescente de 20 W a remodelar

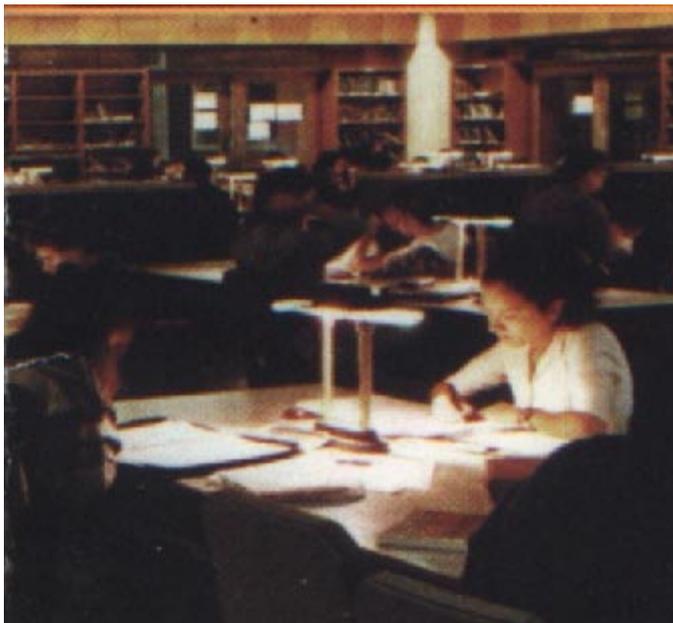
La situación creada por la falta de iluminación, fue agravada por la instalación de dos luminarias en cada una de las 50 mesas de lectura, cada una con una lámpara de cuarzo iodo de 150 W y 2000 h de vida. El agravamiento surge por el hecho que se vieron sumamente afectadas la uniformidad de iluminancia sobre la mesa y la de planos verticales, sin contar la deficiencia de seguridad eléctrica y el incremento de aporte de calor. En la ilustración puede observarse, el marcado contraste entre libros iluminados y rostros en penumbras.

Figura 3: Efecto de la iluminación proveniente solo de las mesas

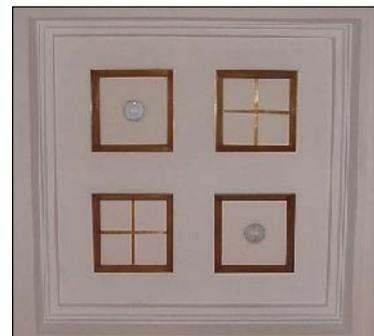
Fig. 4:Detalle de casetón reformado

Como ya se explicó, cada casetón alojaba cuatro luminarias con seis lámparas fluorescentes de 0.60 m de largo cada una. De modo que de los cuatro huecos de 0,60 m x 0,60 m, dos fueron ocupados por las nuevas luminarias equipadas con lámparas de 150 W/13500 lm y los dos restantes, cegados mediante cielorraso yeso/cartón, manteniendo la perfilería de bronce original, que sostenían los cuatro louvers de 0,30 m x 0,30 m.

Resumiendo, se instalaron 98 luminarias embutidas con vidrio difusor y lámpara de 150 W/13500 lm con quemador cerámico, con casquillo Rx7s-24.
