**ARQUITECTURA TÉCNICA**  
**PROYECTO FINAL DE CARRERA**

**DIAGNOSIS Y PROPUESTA DE INTERVENCIÓN  
DE UNA VIVIENDA UNIFAMILIAR AISLADA  
(XIMBELLÍ)**

**Convocatoria:** Marzo 2010

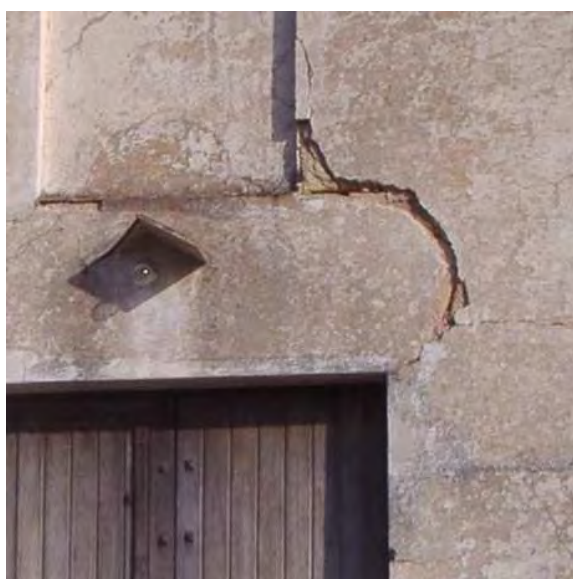
Foto 1. Cap. 6

Es la fachada principal, en ella se observa una grieta que va desde la esquina inferior derecha del resalto de la ventana central de planta piso hasta la esquina derecha del hueco de la puerta. En dicha grieta también se ha producido desprendimiento de revoco (Foto 1. Cap. 6).

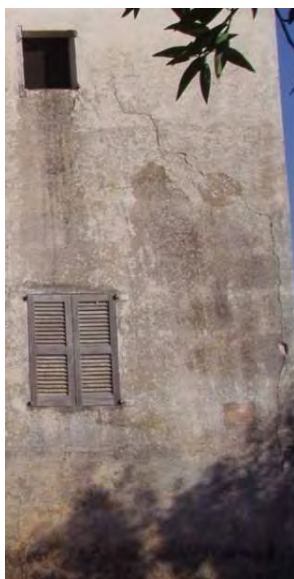
Foto 2. Cap. 6

Se observa otra grieta en la parte derecha, casi al final de la fachada, que va desde la parte inferior hasta la esquina superior derecha de la ventana de planta piso (Foto 2. Cap. 6).

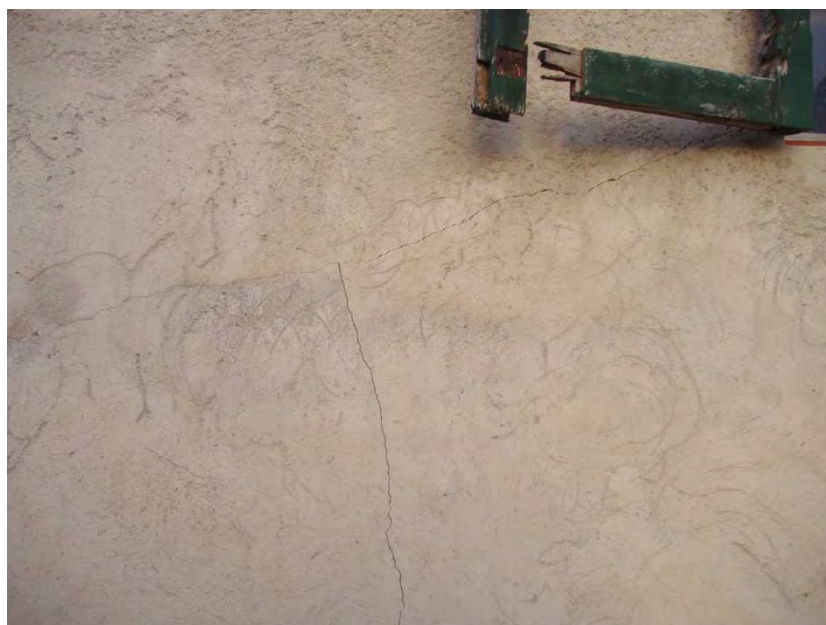
Foto 3. Cap. 6

En este lado sólo encontramos una fisura mínima que va desde la esquina inferior izquierda de la ventana hasta la parte inferior del muro (donde acaba el marés) (Foto 3. Cap. 6).

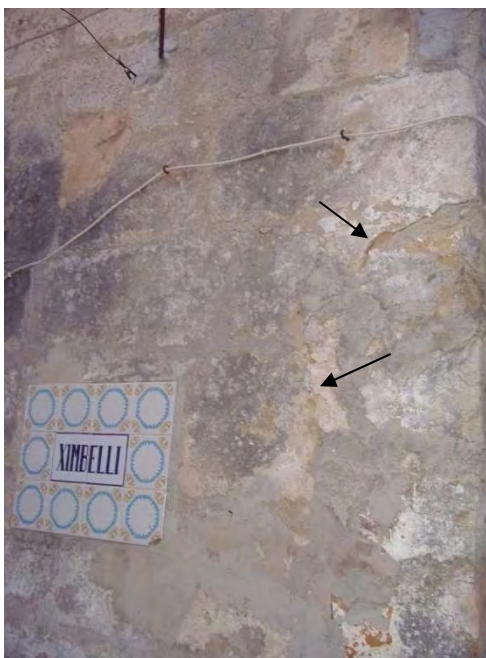
Foto 4. Cap. 6

En este muro se observa una grieta en la parte derecha que empieza a una altura aproximada de 1 m y termina en la unión del pavimento del jardín con el muro (Foto 4. Cap. 6).

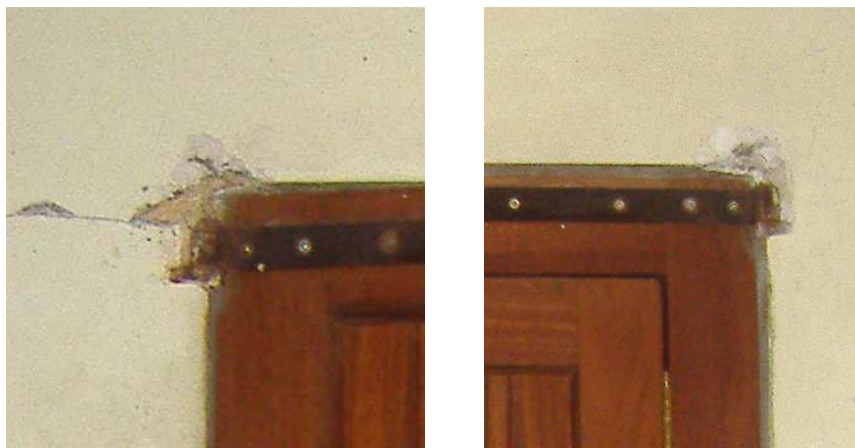
Se observan desprendimientos en la parte superior de la puerta en ambos lados, justo en la zona de los goznes (Foto 5. Cap. 6) y unas grietas verticales en el lado izquierdo de la puerta, teniendo una longitud igual a la altura libre entre plantas (Foto 6. Cap. 6).

Foto 5. Cap. 6: Desprendimientos en las esquinas de la puerta

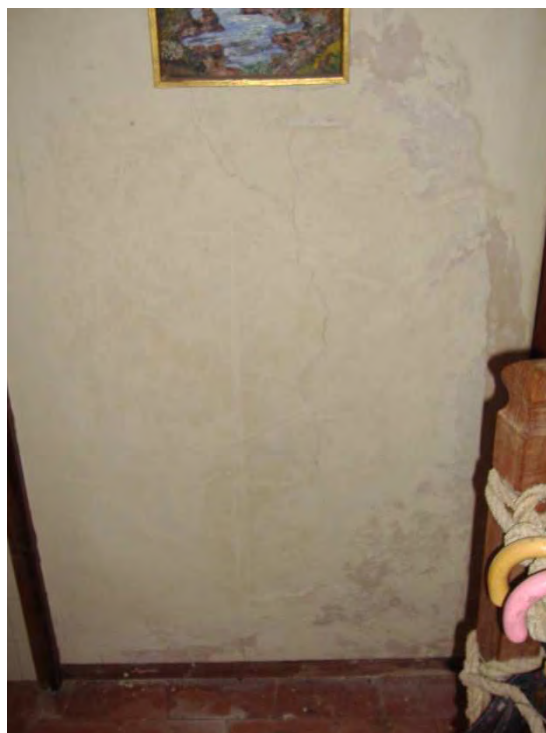
Foto 6. Cap. 6: Grieta vertical a la izq. de la puerta

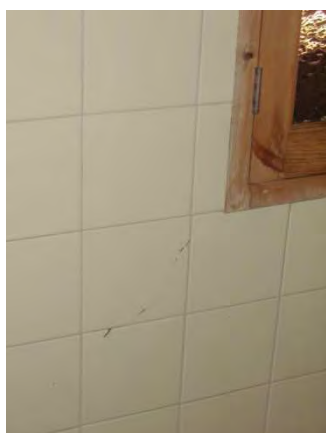
Se observa una grieta en forma de arco hacia la izquierda que nace del extremo inferior izquierdo de la ventana (Foto 7. Cap. 6). También se observa una obertura en la junta de unión de los muros noroeste y suroeste, aunque no es una grieta, hemos introducido esta lesión aquí (Foto 8. Cap. 6). Por la parte interior del muro suroeste, en la zona de la cisterna del wáter, también hay una grieta vertical en la junta de unión con el tabique, que separa el baño con la habitación, además de algunas fisuras horizontales.

Foto 7. Cap. 6: Grieta en arco desde la ventana

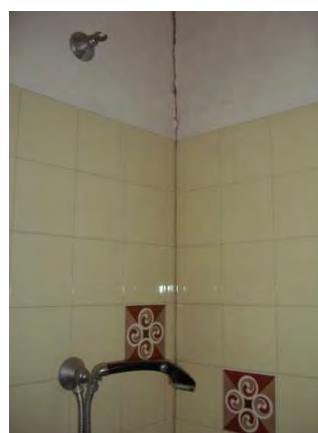
Foto 8. Cap. 6: Obertura de la junta de unión muros

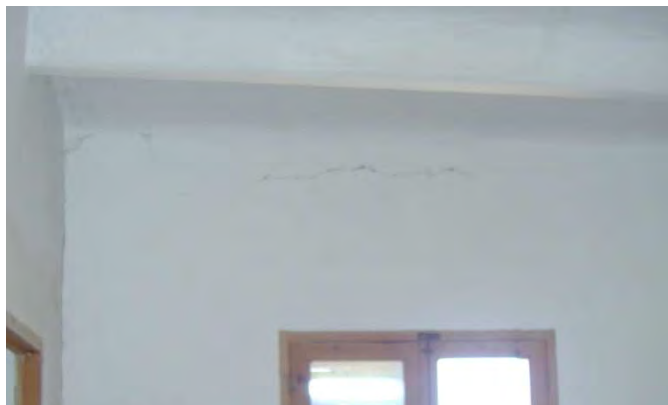
Foto 9. Cap. 6

En el muro de la ventana, noroeste, encontramos una grieta horizontal de 1,80 m aproximadamente (Foto 9. Cap. 6). En la esquina derecha e izquierda hay una grieta vertical de toda la altura libre entre plantas (Foto 10. Cap. 6).

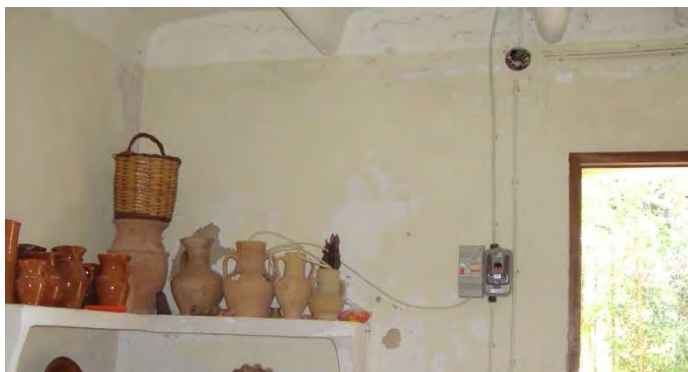
Foto 11. Cap. 6: Zona de desprendimientos

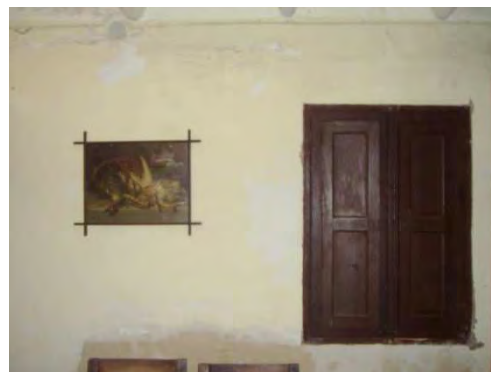
En el muro sureste se observan diferentes grietas horizontales; las que están en la parte superior de éste, junto al forjado, empiezan en la puerta de acceso al jardín y termina en la ventana. Además hay una mancha de humedad en la parte inferior del muro situado entre el hueco de la puerta y la ventana, de unos 70 cm de altura con forma de arco (Foto 12. Cap. 6).

Foto 12. Cap. 6: Grietas horizontales y desprendimientos

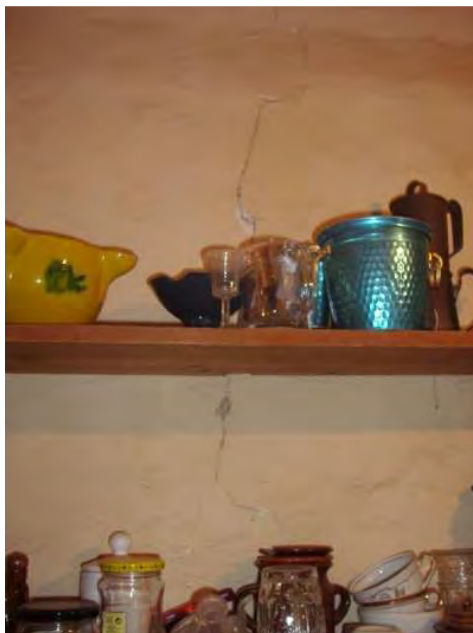
Foto 13. Cap. 6

En el muro noroeste hay varias grietas verticales en el lado izquierdo de la chimenea y en el muro sureste (Foto 13. Cap. 6).

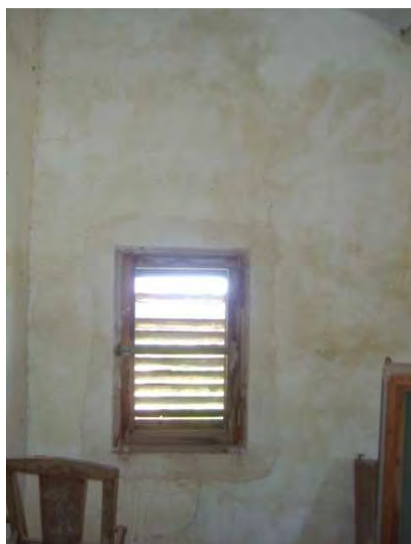
Foto 14. Cap. 6: Humedades muro suroeste

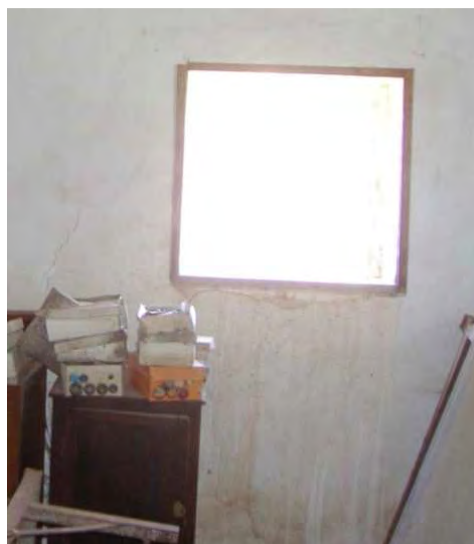
En el muro de la derecha, noroeste, observamos una grieta vertical que sale desde donde apoya una vigueta hasta el suelo de la habitación, tiene una pequeña inclinación con lo que esquiva la ventana. Luego hay otra grieta que sale de la esquina derecha de la ventana sigue más o menos horizontal hasta la otra esquina y posteriormente baja vertical hasta el forjado (Foto 15. Cap. 6).

Foto 15. Cap. 6: Grieta bajo ventana muro noroeste

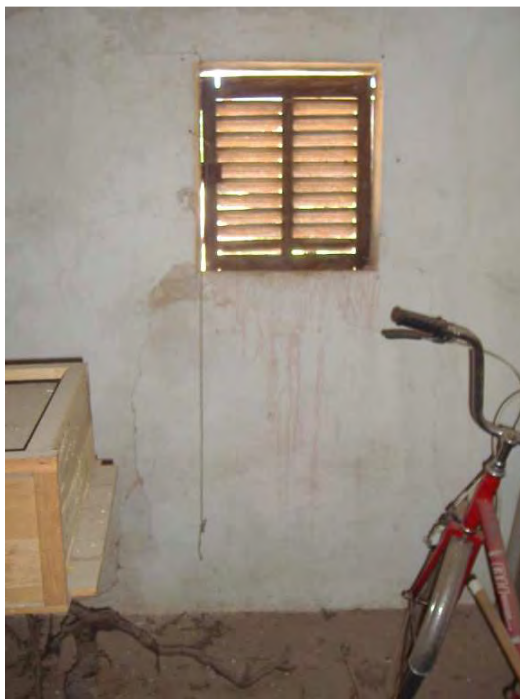
Foto 16. Cap. 6

En el muro donde está la ventana hay tres grietas; dos de éstas salen de las esquinas inferiores de la ventana con forma de arco que llegan hasta el forjado; y una superior que nace de la esquina superior izquierda de la ventana y tiene una dirección horizontal hacia la izquierda, es de corta longitud (Foto 16. Cap. 6).

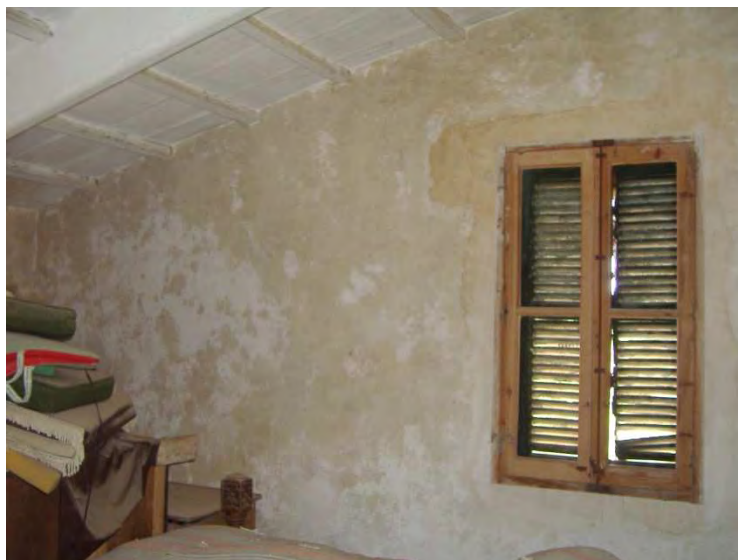
Foto 17. Cap. 6

En el muro noreste observamos que toda la pared está con una mancha de humedad intensificándose en la zona de la ventana y la unión de los muros (Foto 17. Cap. 6).

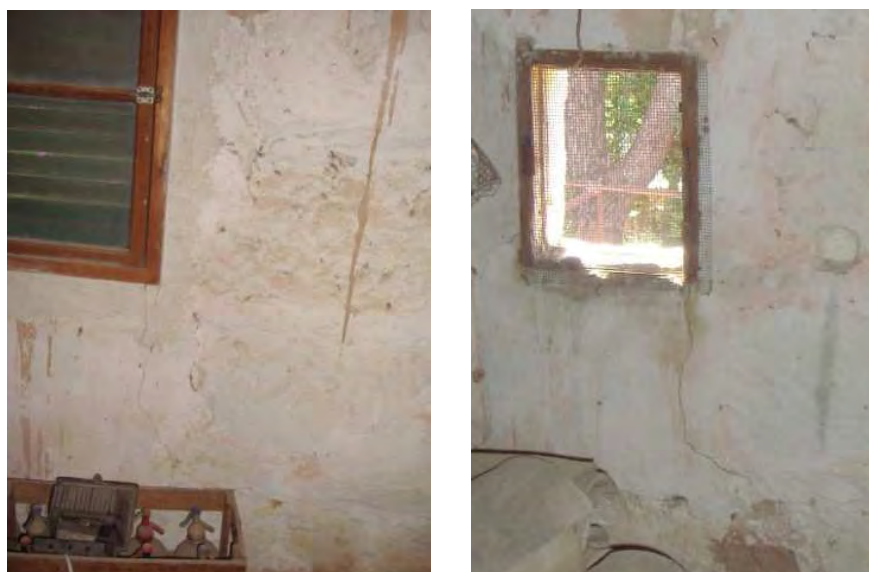
En el muro de enfrente a la puerta, el sureste, observamos dos grietas ambas en la esquina derecha de cada una de las ventanas teniendo forma de curva (Foto 18. Cap. 6).

Foto 18. Cap. 6: Grieta en la esquina derecha de ambas ventanas

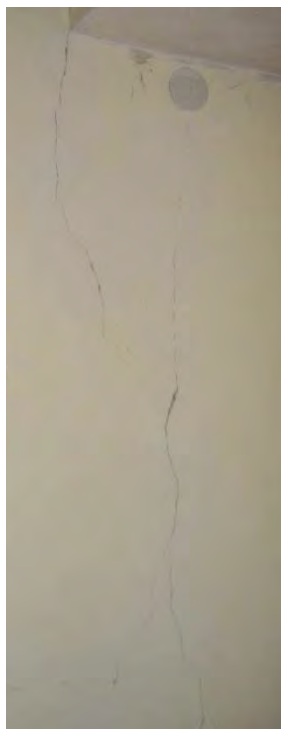
Foto 19. Cap. 6

En el lado izquierdo de la puerta se observan dos fisuras además en el lado derecho se detectan varias grietas verticales que nacen en la unión del muro con la escalera (Foto 19. Cap. 6).

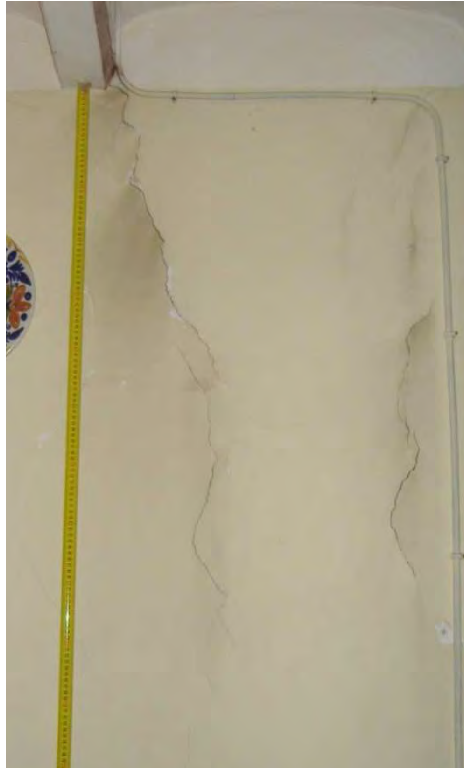
Foto 20. Cap. 6

Se detectan tres grietas verticales a la izquierda del armario dos de ellas más cerca del armario y otra más alejada, hacia el extremo izquierdo. Las tres grietas son aproximadamente de la misma longitud, la altura libre entre plantas.

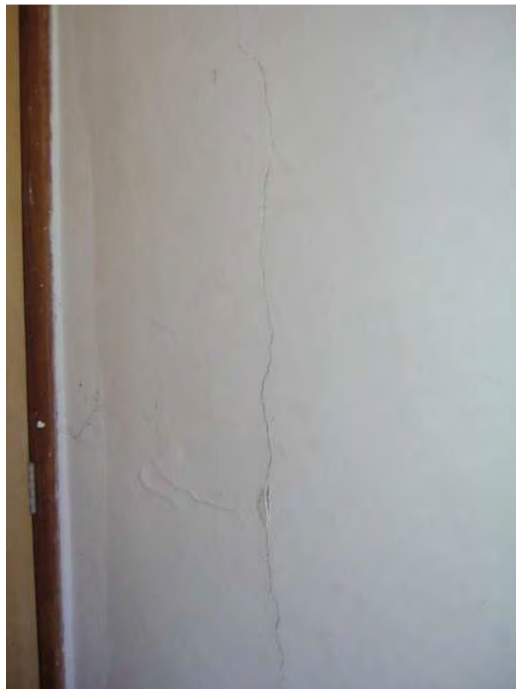
Foto 21. Cap. 6

Se ve una grieta vertical a la izquierda del armario de longitud la misma que la altura libre de la habitación (Foto 21. Cap. 6). En la unión del muro central con el muro de la derecha, también vemos que hay una grieta vertical de longitud la altura libre de la habitación.

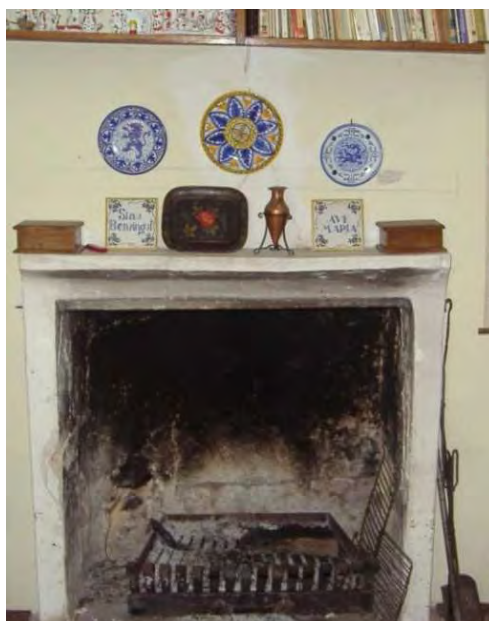
Foto 22. Cap. 6

En esta estancia encontramos varias zonas con lesiones. Una de ellas en la zona de la chimenea, en esta se observan grietas horizontales y verticales dentro de la misma, también una vertical en el conducto de extracción de humos así como dos fisuras horizontales que cruza a esta vertical. También hay un pequeño desprendimiento en la zona derecha de la chimenea a media altura (Foto 22. Cap. 6).

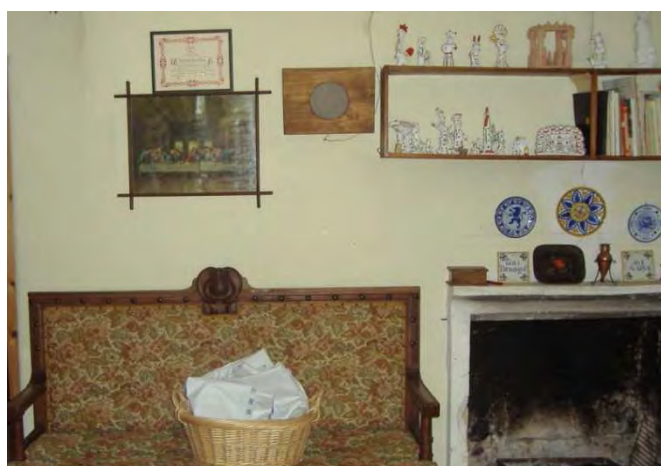
Foto 23. Cap. 6

En la zona entre la chimenea y la puerta observamos tres fisuras inclinadas, dos de ellas naces muy cerca del forjado y la tercera a media altura de la pared. Llegan hasta una altura de unos 50 cm del suelo. A la izquierda de la puerta se puede ver otra grieta vertical (Foto 23. Cap. 6).

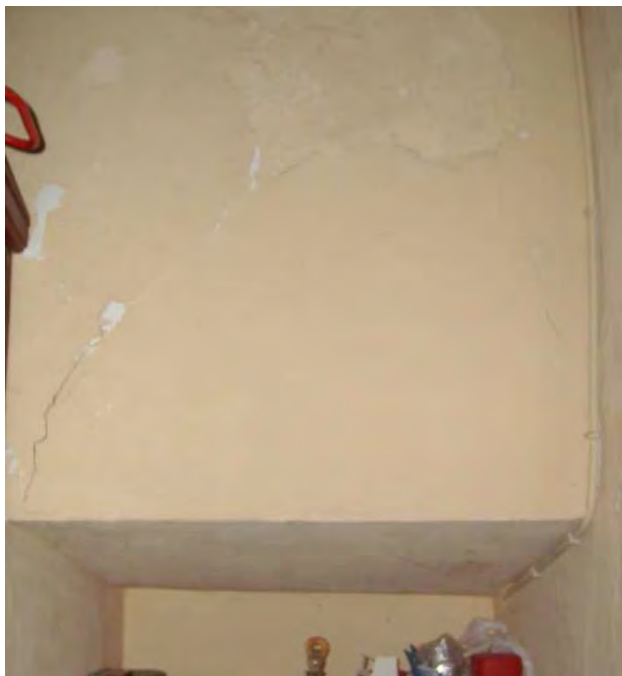
Foto 24. Cap. 6

En esta estancia se detectan dos grietas que se acaban uniendo en una vertical encima del armario-despensa. Nacen en cada uno de los vértices de ésta; la de la izquierda gira hacia la derecha uniéndose con la de este lado y siguiendo de forma vertical (Foto 24. Cap. 6).

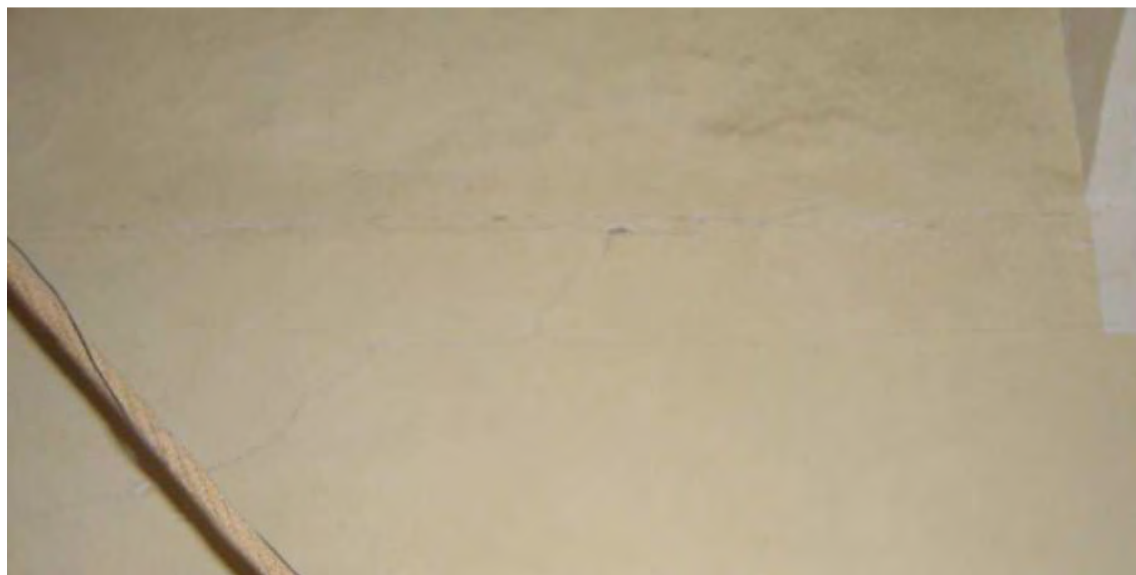
Foto 25. Cap. 6

En la pared de la derecha, la que separa el recibidor del baño y de la habitación, se observan unas grietas horizontales en toda la anchura de la pared así como otra que sale del vértice izquierdo de la puerta y sube hasta el forjado (Foto 25. Cap. 6).

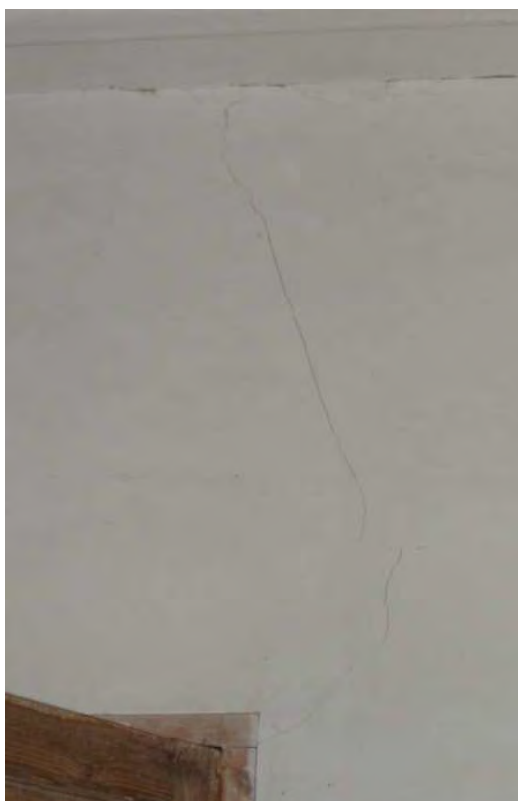
Foto 26. Cap. 6

Encontramos una grieta que nace desde la esquina derecha de la puerta hasta el forjado y otra que va en horizontal, cruzándose con la vertical, por la zona del techo; estas mismas lesiones son las que se han descrito para el recibidor (Foto 26. Cap. 6).

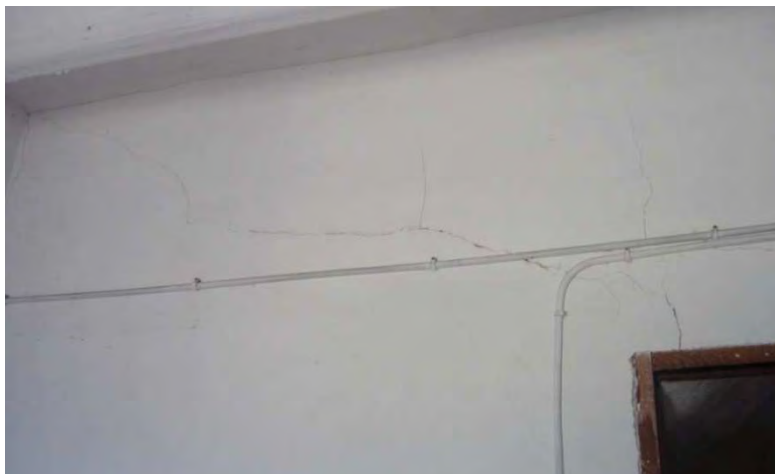
Foto 27. Cap. 6

Encontramos una grieta que se parte en dos, nace por encima del marco de la puerta, en su parte izquierda, una parte sigue de forma más vertical llegando hasta el forjado y la otra gira hasta formar una horizontal creciendo hacia la divisoria con el baño. Estas grietas también se observan desde el recibidor (Foto 27. Cap. 6).

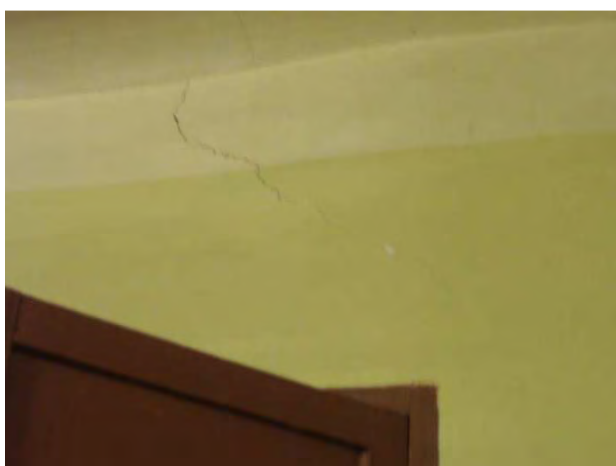
En esta estancia observamos que en la pared, que queda a la derecha así como entramos, hay unos desprendimientos por la zona donde hay una estantería y unas grietas al lado de la puerta. Una de las grietas, situada a la derecha de la puerta, es vertical con una longitud igual a la altura libre entre plantas (Foto 29. Cap. 6). Otra de forma inclinada que nace de la esquina derecha de la puerta y acaba en el forjado (Foto 28. Cap. 6).

Foto 28. Cap. 6: Grieta por encima de la puerta

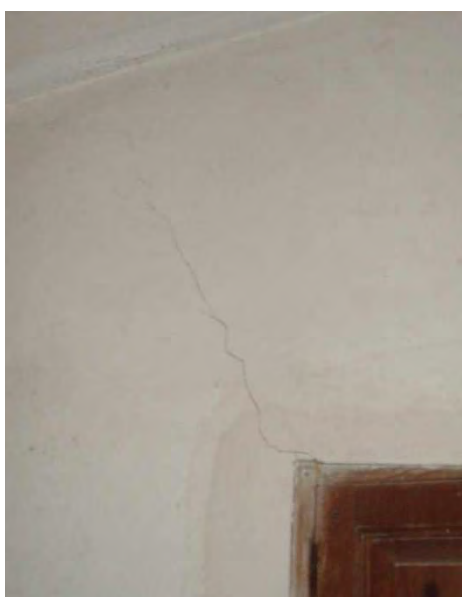
Foto 31. Cap. 6

Se observa una grieta en que nace de la esquina izquierda de la puerta y sigue con una dirección, casi vertical, hacia el forjado; tiene una longitud de unos 40 cm (Foto 31. Cap. 6).

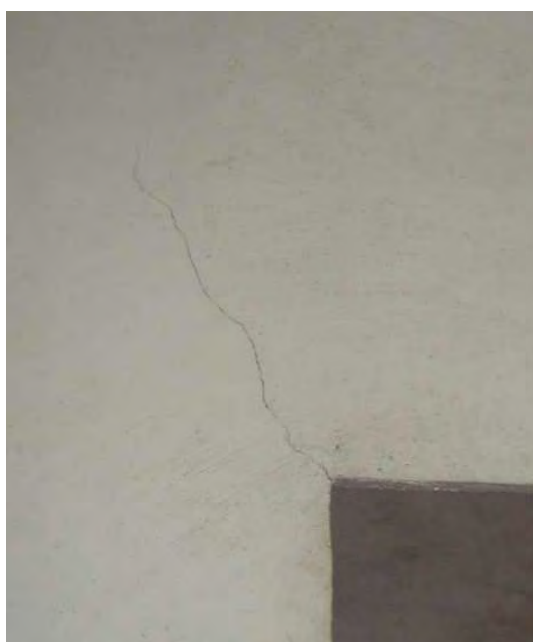
Foto 32. Cap. 6

En la esquina derecha de la puerta se observa una grieta con dirección bastante vertical. En la puerta que comunica con el altillo que hay sobre la escalera también hay una grieta en el vértice izquierdo en dirección vertical (Foto 32. Cap. 6). Dentro del altillo se observan unos agujeros en los diferentes escalones que los forman (Foto 33. Cap. 6).

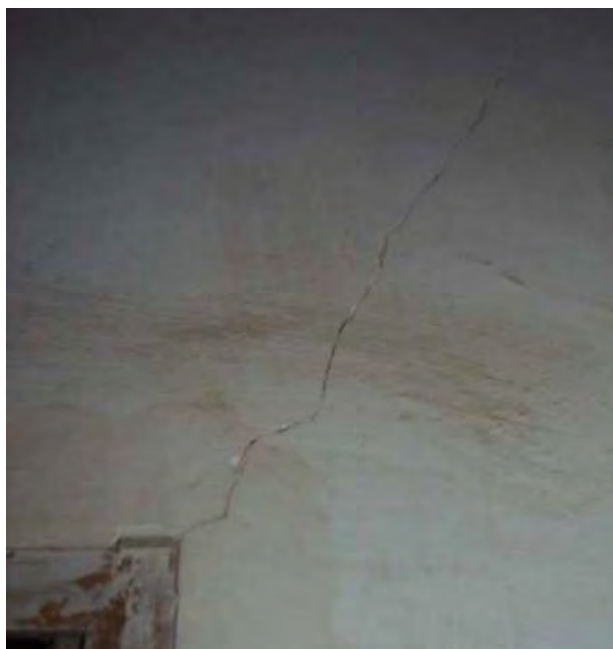
Foto 34. Cap. 6

Por este lado de la divisoria se observa la misma grieta vertical que nace desde el vértice de la puerta y llega hasta el forjado. Luego hay otra grieta que nace en la unión de la divisoria con el muro de fachada noroeste y que sigue una trayectoria oblicua hacia el forjado sin llegar a este (Foto 34. Cap. 6).

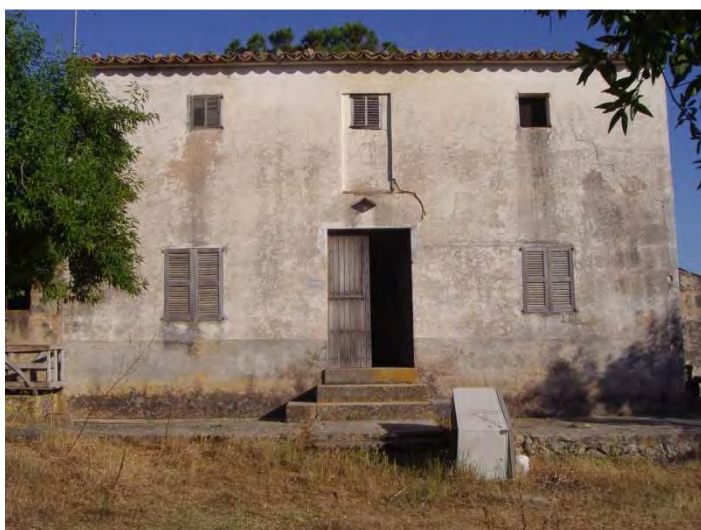
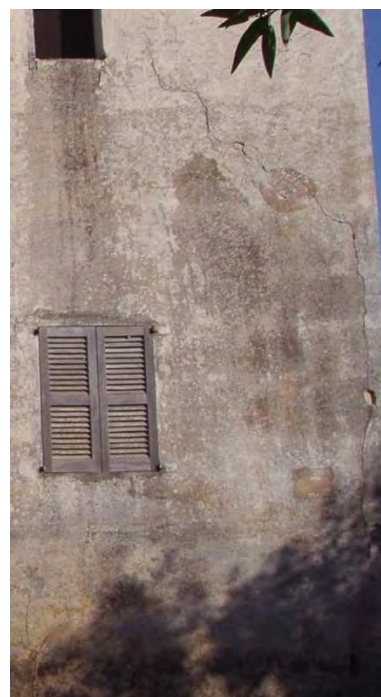
Foto 1. Cap. 7

La grieta localizada en la parte derecha de la fachada es vertical con una inclinación escalonada hacia la izquierda con una altura de dos plantas teniendo una abertura más pronunciada en la parte superior y más pequeña en la parte inferior, oscilando entre los 2 mm y 10 mm aproximadamente.

Debido a la mala realización de la traba entre los dos muros de fachada junto con que el muro noreste es de carga y el suroeste no, lo que provoca un esfuerzo cortante en la unión de ambos muros a causa de la diferencia de tensión que soportan, ha provocado la aparición de la grieta.

En su parte superior acaba en forma escalonada debido a que se encuentra con un elemento de mayor resistencia, la vigueta, lo que provoca que se desvie la zona de rotura a un nuevo punto más débil; la junta de unión entre los bloques de marés y la esquina de la ventana.

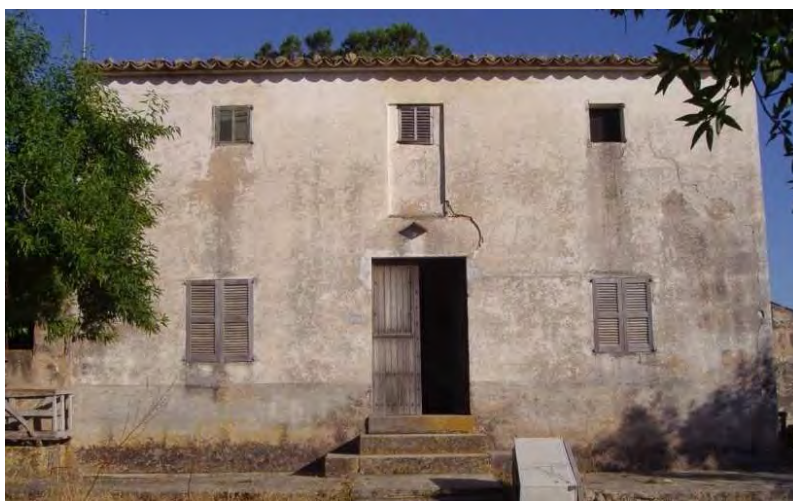
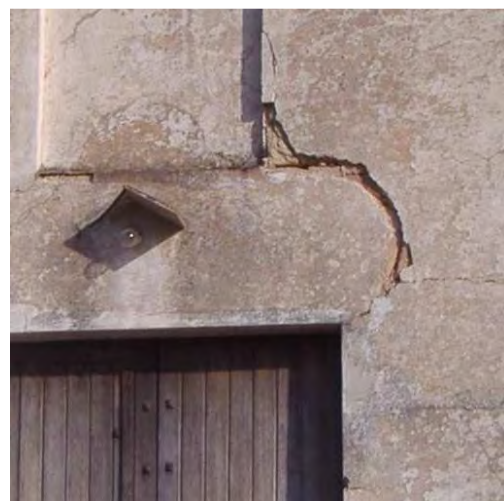
Foto 2. Cap. 7

La otra lesión que se detecta en esta fachada es una grieta en forma de arco que se encuentra entre la piedra dintel y el muro de marés. Dicha grieta tiene una abertura que oscila entre los 10mm y los 15mm aproximadamente habiéndose producido también pequeños desprendimientos del revoco.

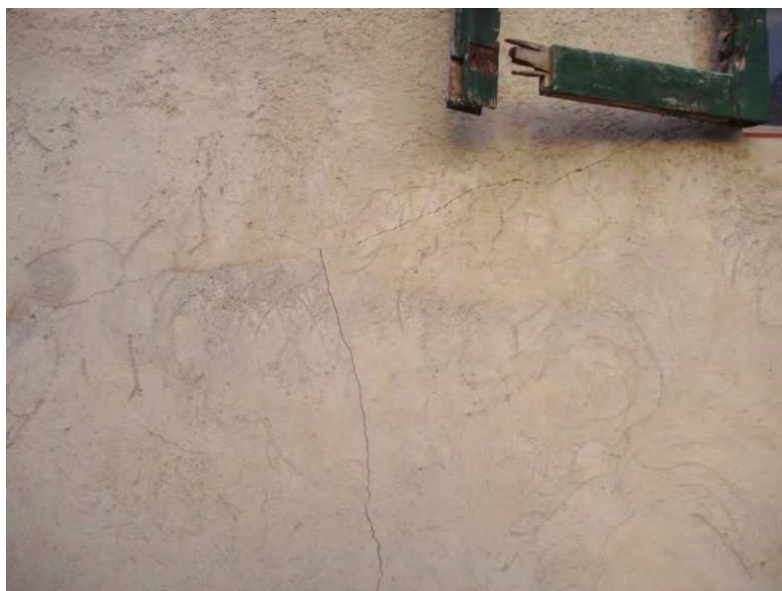
Foto 3. Cap. 7

En esta fachada sólo encontramos una fisura que va desde la esquina inferior izquierda de la ventana hasta la parte inferior del muro, donde acaba el marés, dibujando una línea inclinada que se parte en un punto para dibujar una vertical; tiene una abertura en todo su recorrido inferior a los 2 mm (Foto 3. Cap. 7).

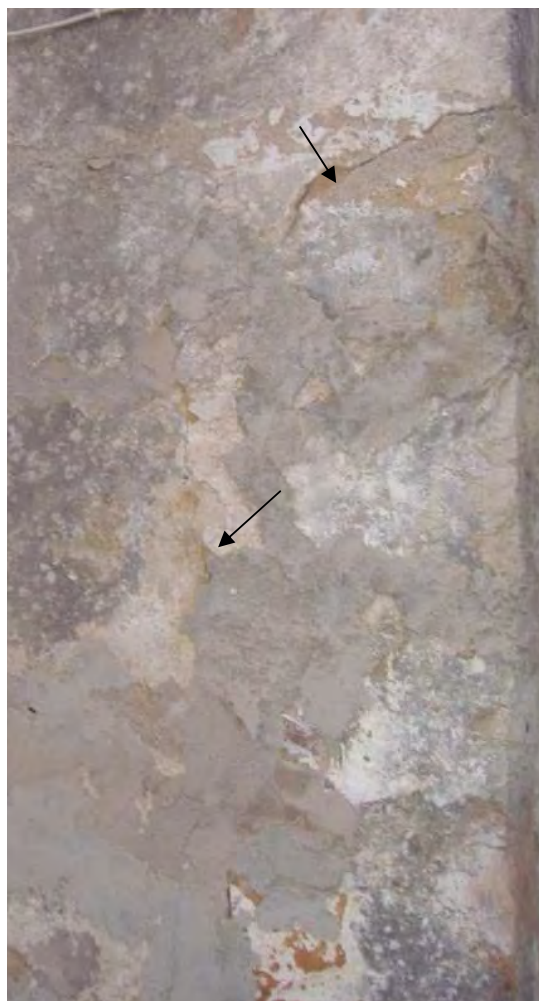
Foto 4. Cap. 7

En la fachada posterior se observa una grieta más o menos vertical de aproximadamente 1,80 m de longitud en la parte derecha por donde se unen los dos muros. Tiene una abertura mayor en la parte superior que en la inferior oscilando entre los 7 mm a los 2 mm aproximadamente (Foto 4. Cap. 7).

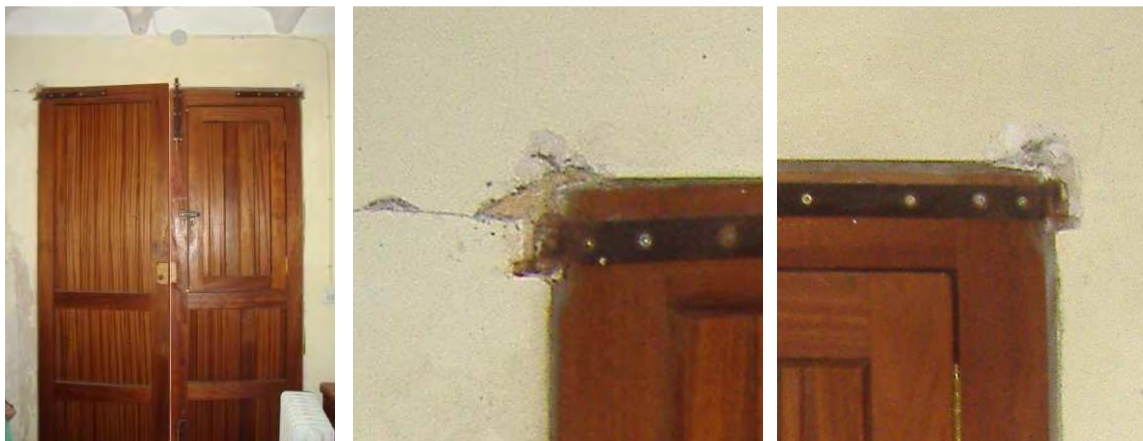
Foto 5. Cap. 7

Los desprendimientos que se observan en la parte superior de la puerta corresponden a la zona donde se encuentran los gonzones que permiten el giro de ésta. Dichos desprendimientos tienen unas dimensiones de, aproximadamente, unos 15 mm (Foto 5. Cap. 7).

Estas lesiones se deben a las vibraciones producida por el giro de la puerta.

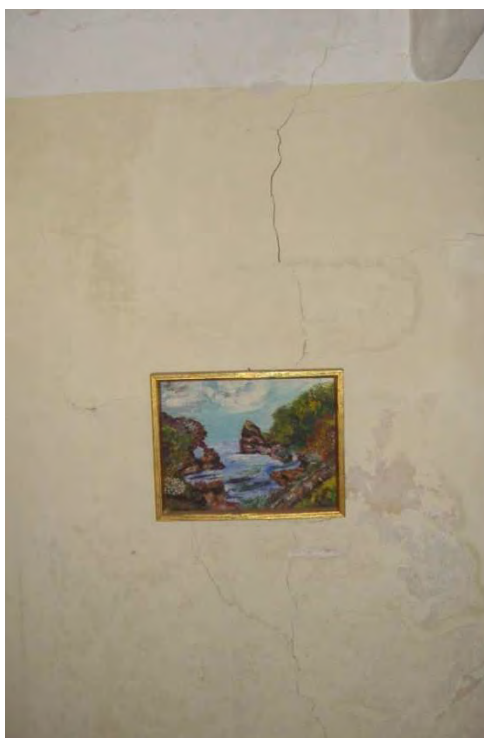
Foto 6. Cap. 7

A la izquierda de la puerta se puede observa una grieta vertical de toda la altura libre de la estancia teniendo una abertura más pronunciada en la parte superior que en parte inferior, esta oscila entre unos 9 mm y 1 mm aproximadamente (Foto 6. Cap. 7).

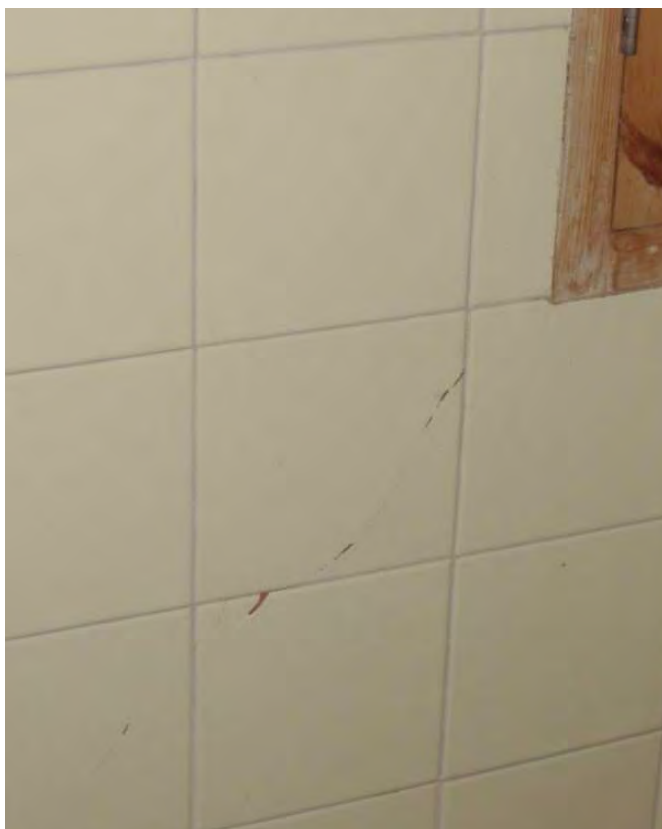
Foto 7. Cap. 7

La grieta que se observa en la ventana del baño tiene una forma de arco naciendo este en el vértice inferior de la ventana y acabando por detrás de la bañera. La abertura que se refleja en los azulejos es de unos pocos milímetros pero detrás de estos la abertura es más considerable, aproximadamente de unos 7 mm (Foto 7. Cap. 7).

Dicha grieta viene provocada por la diferencia de tensión entre los dos muros de fachadas, noroeste y suroeste, unido al leve giro sufrido por el muro suroeste.

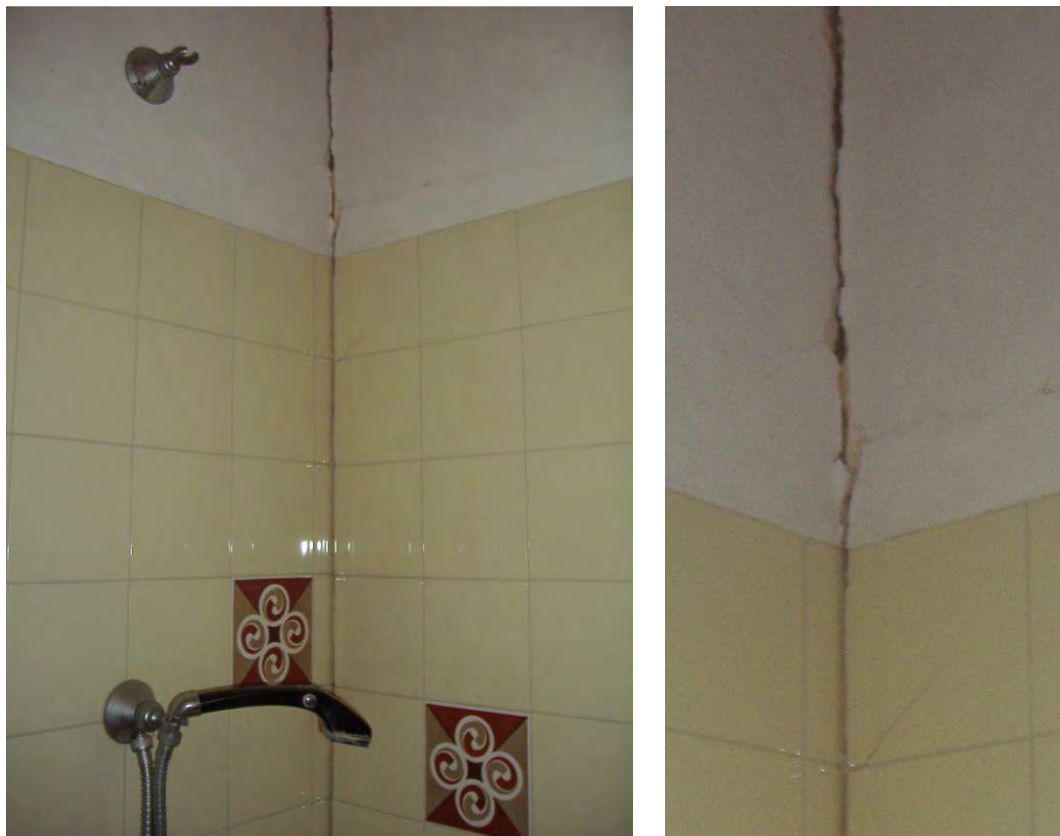
Foto 8. Cap. 7

También se puede observar una separación en la junta de unión de los muros. En la parte superior de la grieta la abertura es mucho más pronunciada que en su parte inferior; oscilando de 8 mm a 15 mm aproximadamente. Esta grieta también se ve reflejada por la parte exterior del muro, fachada noroeste (Foto 8. Cap. 7).

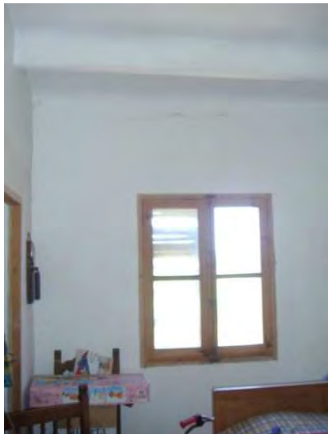
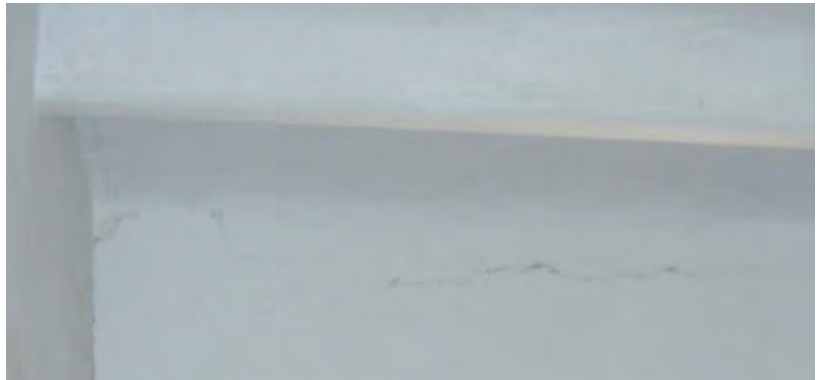
Foto 9. Cap. 7

En el muro suroeste, el de la ventana, se observa una grieta horizontal de 1,5 m de longitud aproximadamente, se localiza bastante cerca del forjado, con una abertura bastante constante en toda su longitud de unos 3 mm (Foto 9. Cap.7).

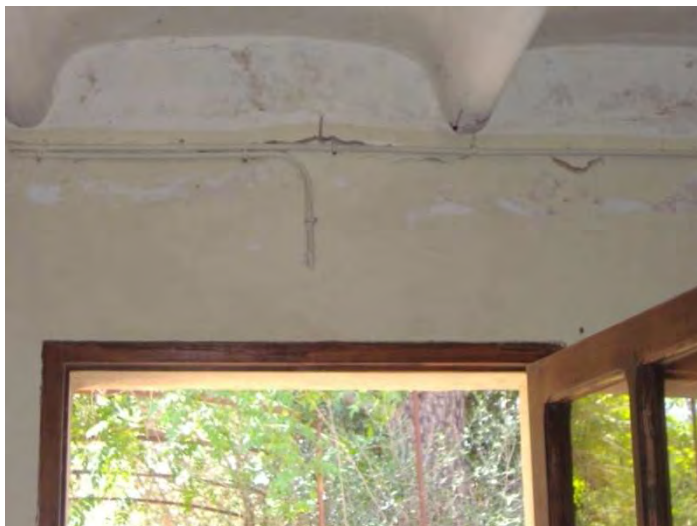
Foto 12. Cap. 7

En el muro sureste se observan grietas horizontales, de muy poca importancia, muy cerca del forjado por la zona de la puerta que conduce al jardín. No tienen una abertura muy grande, aproximadamente 2-3mm pero en algunas zonas se ha abombado el revoco (Foto 12. Cap. 7).

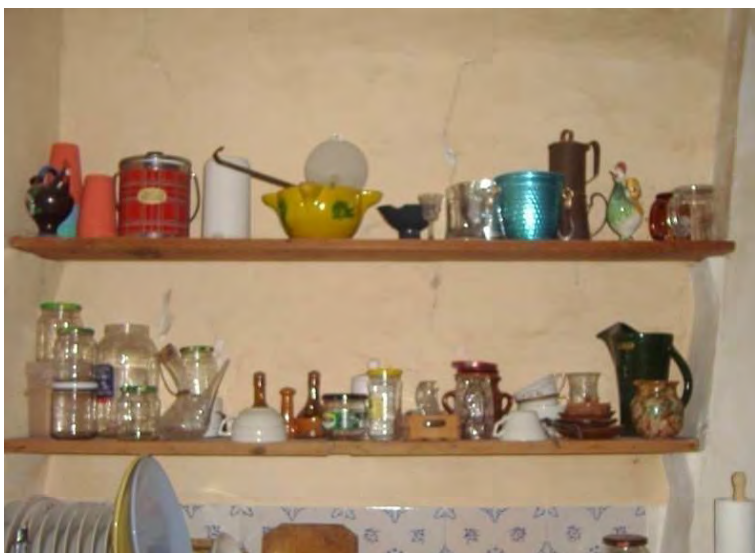
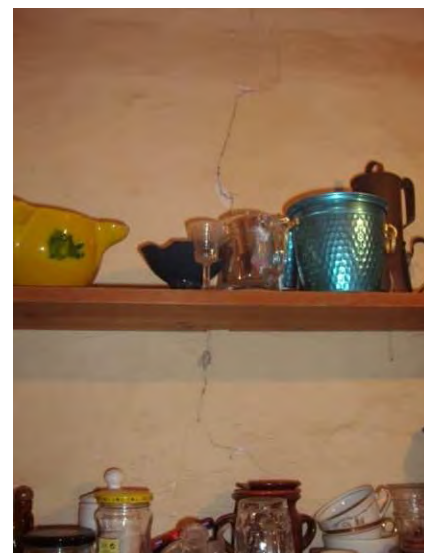
Foto 14. Cap. 7

En el muro noreste se han detectado varias grietas verticales a la izquierda de la chimenea que van desde el forjado hasta 1 m del suelo aproximadamente. Teniendo una abertura de unos 3 mm en toda la longitud de ésta (Foto 14. Cap. 7).

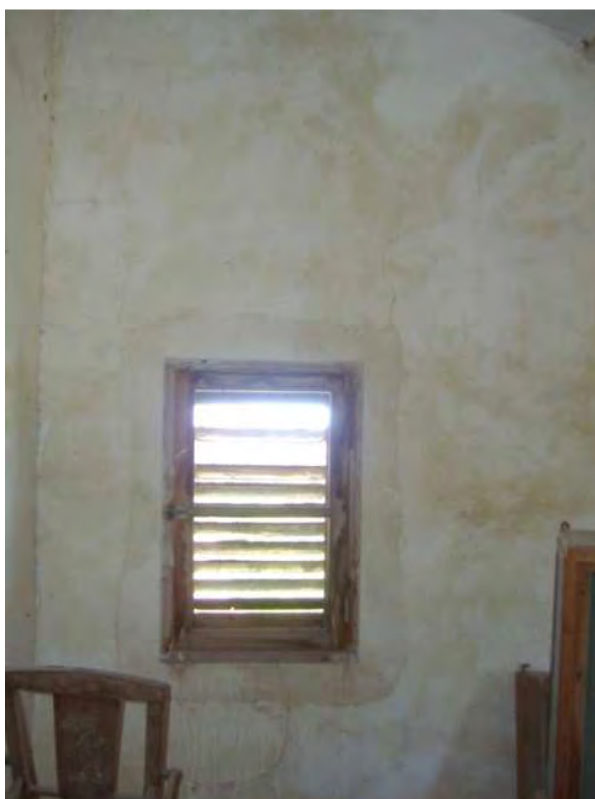
Foto 15. Cap. 7

Se debe a la filtración de agua de lluvia entre el cañizo del entrevigado del tejado que se encuentra muy deteriorado. La intensificación de la mancha alrededor de la ventana se debe a la filtración de agua de lluvia por la carpintería de la ventana ya que esta se encuentra podrida.

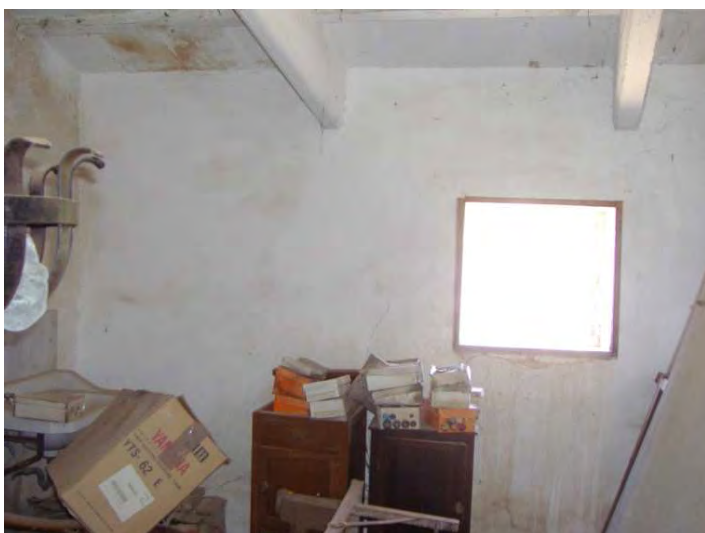
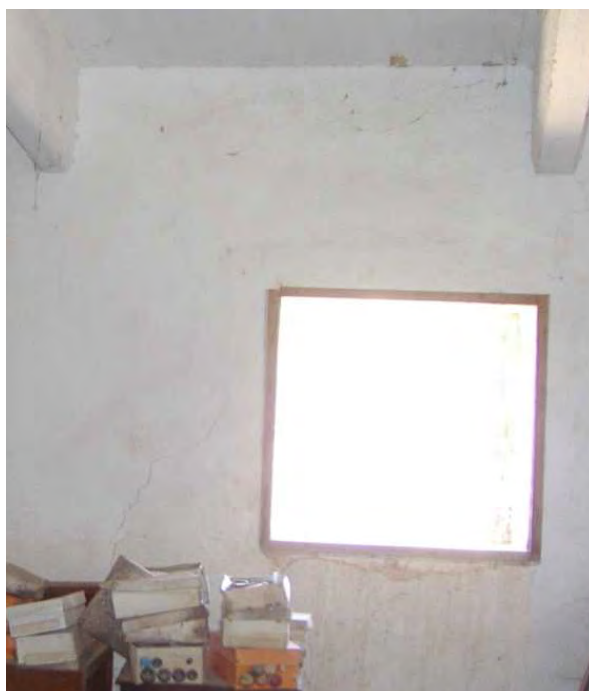
Foto 16. Cap. 7

En el muro noroeste se observa una grieta vertical que va de forjado a forjado, teniendo una longitud de 2,11 m y una abertura que va de 2 mm hasta los 8 mm aproximadamente; estando más abierta por la parte inferior que por la superior. También hay otra grieta horizontal debajo de la ventana teniendo por longitud el ancho de la ventana y con una abertura de unos 4 mm; en la mitad de esta se ha producido un pequeño desprendimiento del revoco (Foto 16. Cap. 7).

Debido a la filtración de agua el marco de madera se ha inchado provocando la rotura del revoco de debajo de la ventana.

La grieta vertical viene provocada por la falta de traba entre las dos fachadas unidas a la diferencia de tensión que soportan.

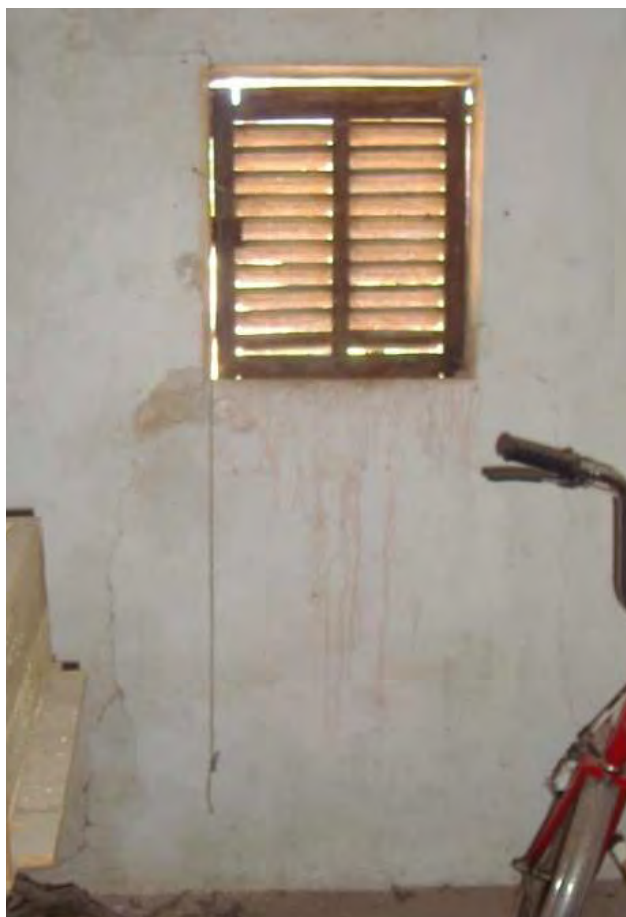
Foto 17. Cap. 7

En el muro noroeste se observan tres grietas, naciendo todas ellas de los tres vértices de la ventana. Las dos inferiores describen un arco una hacia la izquierda y otra hacia la derecha que llegan hasta el suelo teniendo una abertura de unos 3 mm. La superior tiene una trayectoria

más horizontal de unos centímetros de longitud y unos 2 mm de abertura (Foto 17. Cap. 7).

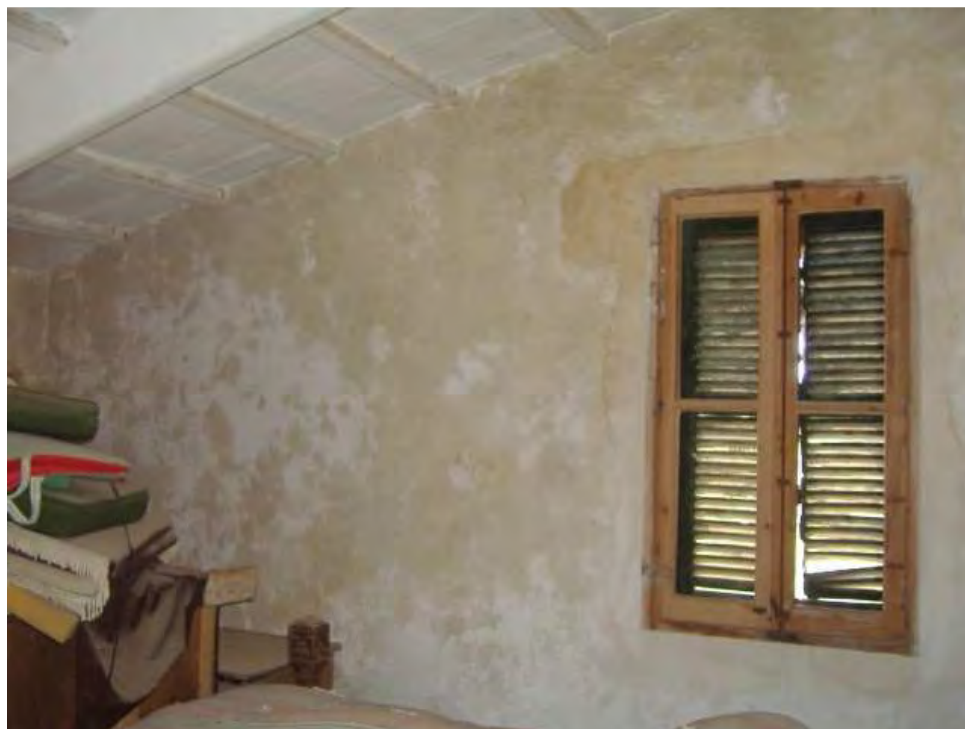
Foto 18. Cap. 7

Se debe a la filtración de agua de lluvia entre el cañizo del entrevigado del tejado que se encuentra deteriorado. La intensificación de la mancha alrededor de la ventana se debe a la filtración de agua de lluvia por la carpintería de la ventana, ya que esta se ha pudrido y permite el paso del agua de lluvia libremente.

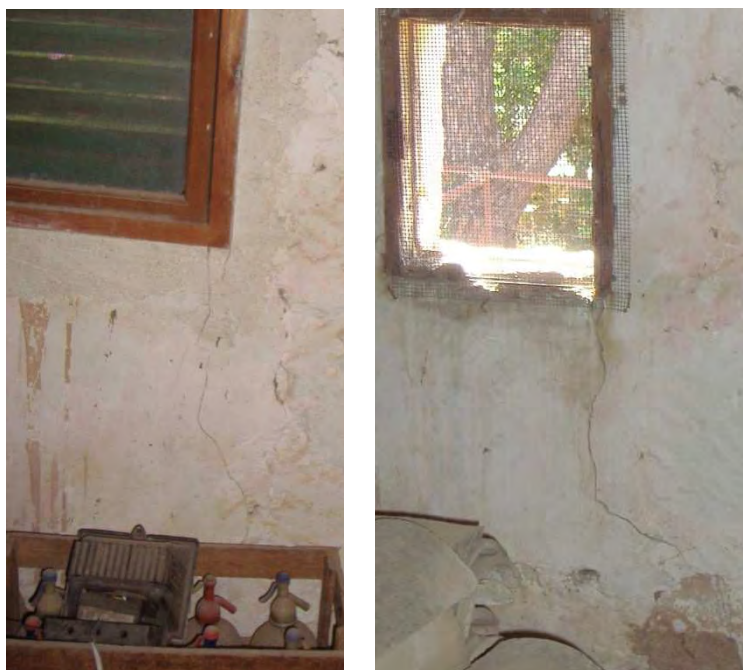
Foto 19. Cap. 7

En el muro sureste se observan dos grietas ambas se encuentran localizadas en el vértice derecho de las dos ventanas, describen una trayectoria más o menos recta llegando hasta el suelo. La abertura de las grietas es de 3 mm aproximadamente (Foto19. Cap. 7).
