TRABAJO FINAL DE CARRERA

METODOLOGÍA PARA LA RESTAURACIÓN DE UN VELERO

Diplomatura de Navegación Marítima
Director del proyecto: Agustí Martí Mallofre
Alumno: Pere Crespo Bertran
2010/2011

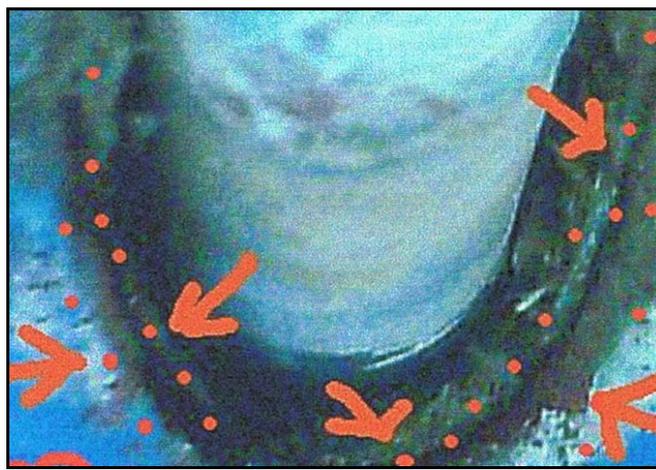
Figura 3: Línea de eje. Fuente: autor

Esta zona, fue el motivo de la subida precipitada del barco a dique seco. Es una zona comprometida y dañada incluso después de su restauración. Provocaba una entrada de agua de gran caudal deteriorando de forma acelerada, las propiedades de la madera.

Esta pieza, en condiciones normales por la parte de popa, debería labiar sobre la madera o al menos, estar perfectamente sellada al casco, evitando cualquier filtración de agua entre la línea del eje y el casco. En la imagen, quedan bien marcados los puntos relevantes: los forros están despegados, la línea muestra holgura, el espacio horizontal entre puntos, es la holgura de la línea, y este mismo, no acaba en el extremo si no un poco antes. Toda la parte externa y final de la línea del eje presenta una corrosión muy alta lo que ha ocasionado que la pieza se desintegre poco a poco causando el deterioro que se ve en la fotografía. Si la observamos detenidamente, comprobaremos que el eje esta ligeramente forzado hacia el lado de babor, dejando la zona de estribor con mas holgura y es donde localizamos la vía de agua en el interior.

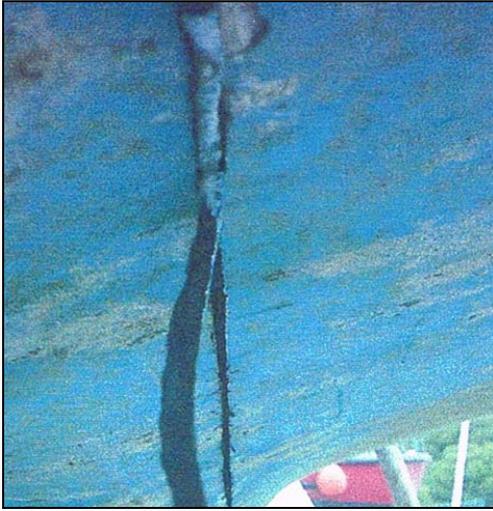
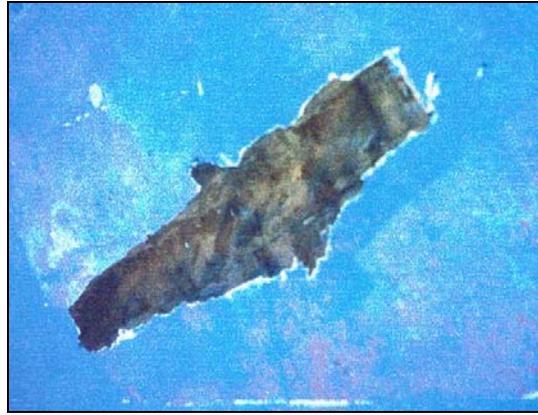
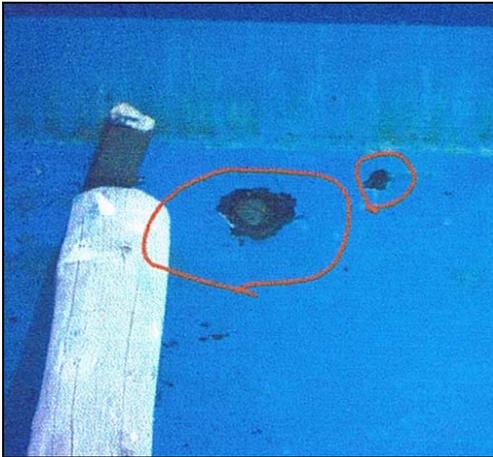
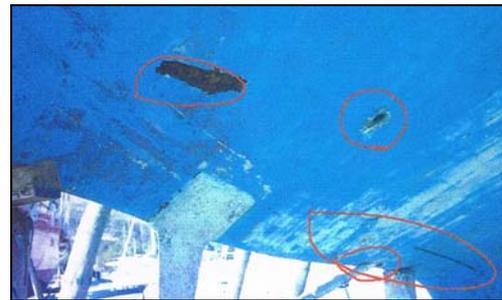
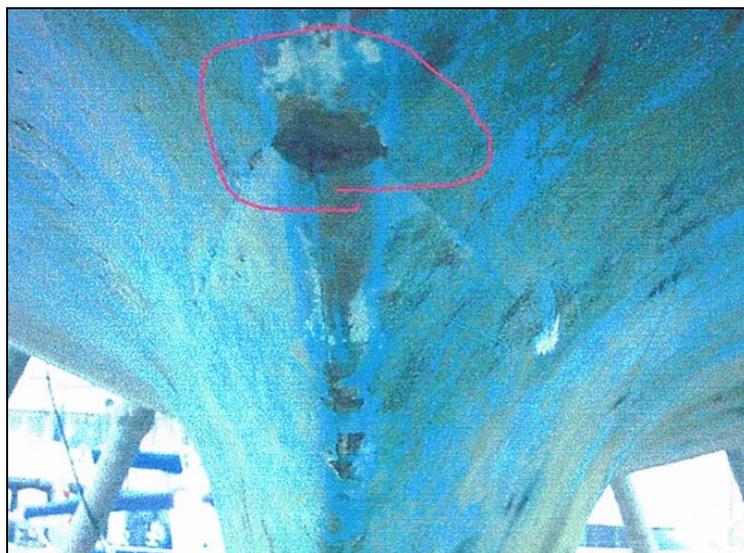
Figuras 4: Conjunto de imágenes que muestran el estado inicial de la obra viva. Fuente: autor

Se procedió al saneado en varios puntos para determinar e identificar las pinturas y el estado de la madera. El forro externo presenta una deficiente o nula presencia de cubrimiento de resina de epoxi y lo que aparece es masilla únicamente en tramos aleatorios y en la zona que corresponde al parchado efectuado en Ibiza años atrás. Hay una capa de imprimación y acabado de antifouling. No se encuentran las habituales y diferentes capas que suele portar un barco al que no se le haya sometido a un decapado. En varios puntos, el forro externo aparece podrido y se ha desintegrado con la limpieza a presión. Dejando al descubierto el siguiente forro. También existe una larga junta en la zona de la aparadura, que ha sido sellada con sikaflex (caucho) producto de la unión entre el forro original y el parchado. Varias tablas de la zona del forro externo, están anómalamente dilatadas y se denota movimiento de las mismas, producido por la dilatación de las maderas.

En las siguientes fotografías, señalamos las peores zonas del forro:

En la última imagen, se ha localizado movimiento de las tablas alrededor del taco de quilla. Una de las piezas de la zona de ataque de la orza, se ha desprendido como muestra en la imagen anterior. Dejando una gran junta a merced de la filtración de agua, provocando que esta filtre a placer, deteriorando las propiedades de la madera y saturándola de humedad.

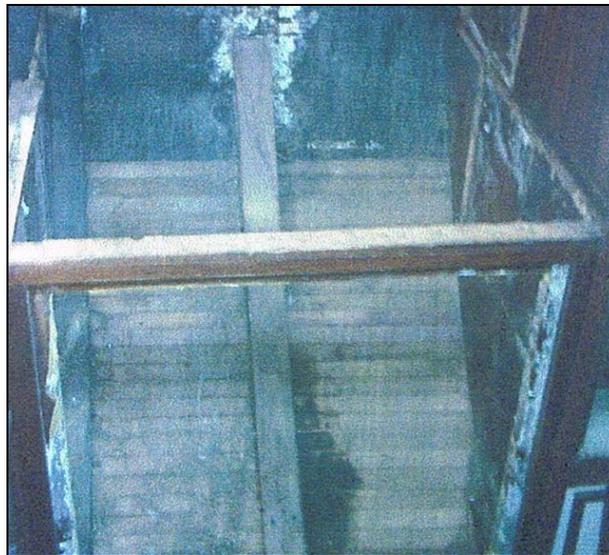
Desmontaje de los cofres contenedores de las neveras y limpiado de la zona. En la imagen, se puede observar el aspecto y alcance de la avería.

Figura 6: Vemos la mala reparación del forro en el espacio de neveras.

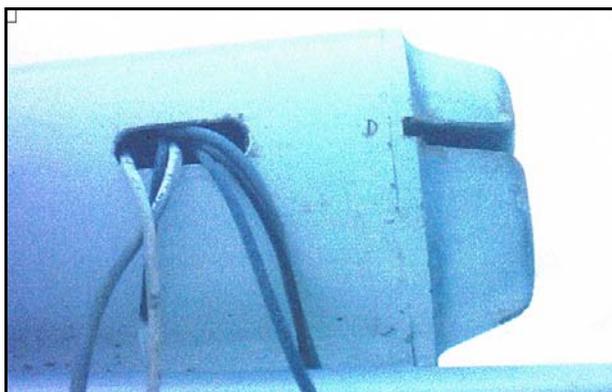
Figura 14: Base del palo mayor. Fuente: autor

Tras la desarboladura, se ha efectuado una revisión de los palos. Se observa que la pintura se presenta erosionada. Las zonas donde se encuentran ubicados los herrajes, no existe bajo ellos, pintura alguna. Hay puntos de contacto entre aluminio del palo y acero de los herrajes que han provocado cierta corrosión galvánica. El resto de las zonas donde no se ubican herrajes, los palos están muy sanos y libres de corrosión en su mayor parte, aunque la zona de la driza de la mayor esta muy deteriorada.

La base de la mayor está en buen estado (14) y los anclajes de la cruceta (15) presenta síntomas de corrosión, lo que hace que el herraje trabaje debilitado. De forma preventiva, puliremos las piezas de acero inoxidable y aislaremos dichas piezas del contacto directo con el aluminio del palo

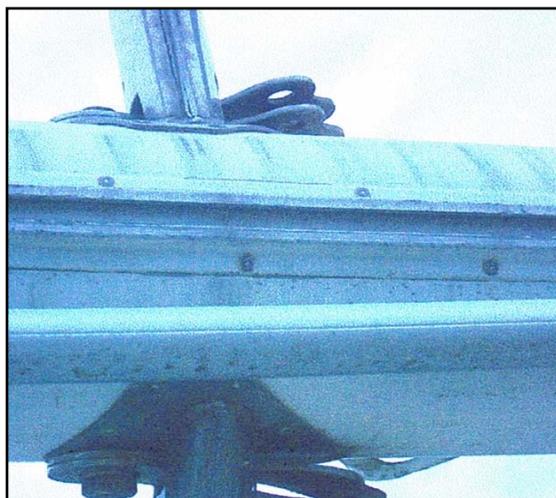
Figura 15: Carril del palo mayor. Fuente: autor

En las fotografías, se puede comprobar el estado de la pintura del palo, así como la guía postiza que tiene para la mayor, en cuyos lados podemos ver sutilmente las sales que forma el aluminio cuando tiene corrosión. En la 15, se ven las sales en las cabezas de los remaches y se puede ver que el acero contacta con el aluminio. Las “franjas” denotan el mal estado de la pintura.

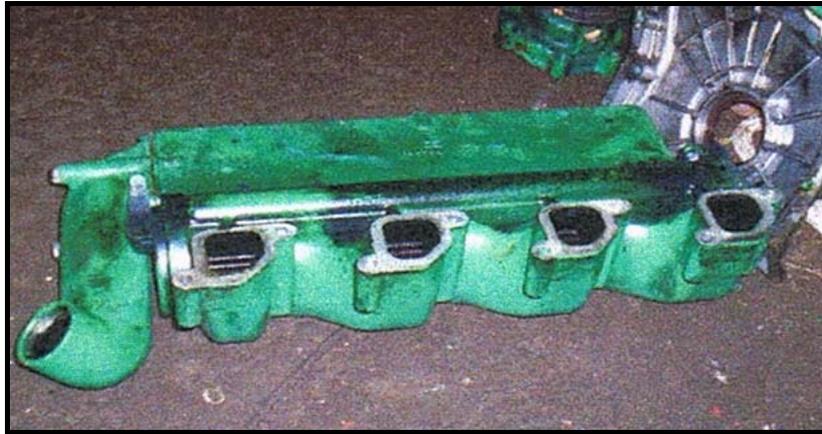
Figura 23: Codo de escape. Fuente: autor

- . Sustitución del codo mezclador de gases de escape por desgaste.

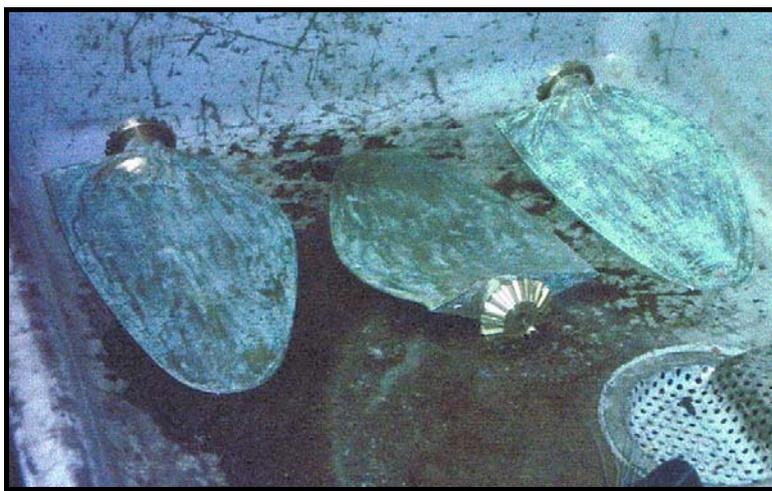
Figura 33: Palas de la hélice de paso variable. Fuente: autor

En la siguiente imagen, se aprecian las palas de la hélice de paso variable. Para su revisión, hemos desmontado sus engranajes. Estas hélices funcionan correctamente y dan buen rendimiento. Necesitan una revisión periódica para liberar los engranajes de cualquier incrustación.

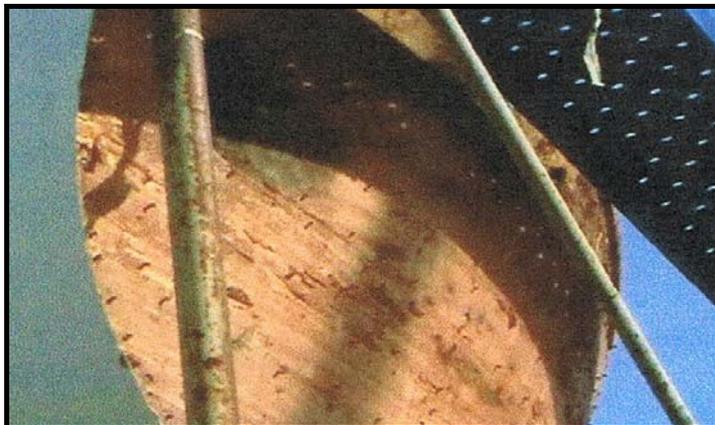
Figura 36: Espejo de popa. Fuente: autor

En la figura 36, se aprecian algunas anomalías y podridos del espejo de popa.

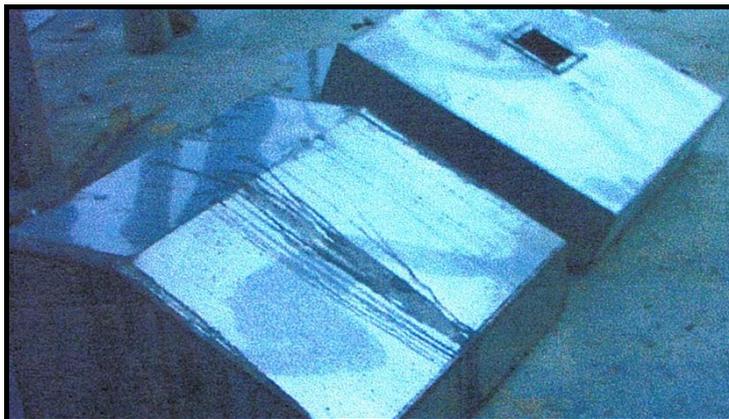
Figura 37: Tanques de gasoil. Fuente: autor

En el depósito de agua de popa-estribor se ha descubierto una fuga en la zona del codo de conexión. Se han sacado los dos depósitos de estribor a tierra. El de popa, está en el taller para su reparación. Los de babor, están en buen estado y nos han parecido más recientes.

En la figura 37, los depósitos están en tierra y han sido limpiados. Solo uno de ellos está dotado de registro. Esto será un inconveniente, ya que debemos tratar el tanque con productos que no siempre son eficaces. Debemos tener en cuenta poder desinstalar sin mucha dificultad los tanques de su ubicación.

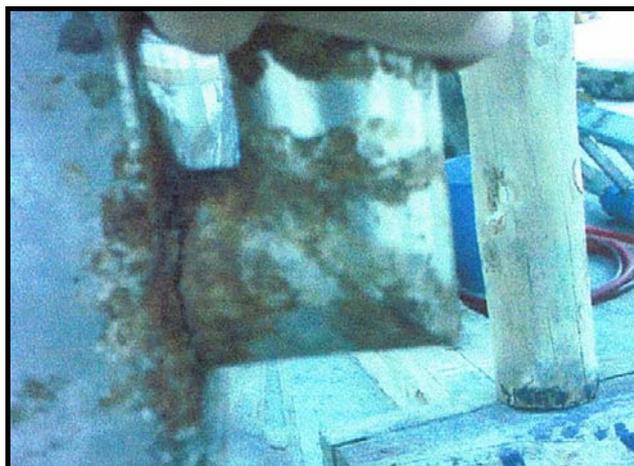
Figura 38: Fisura en el codo de admisión. Fuente: autor

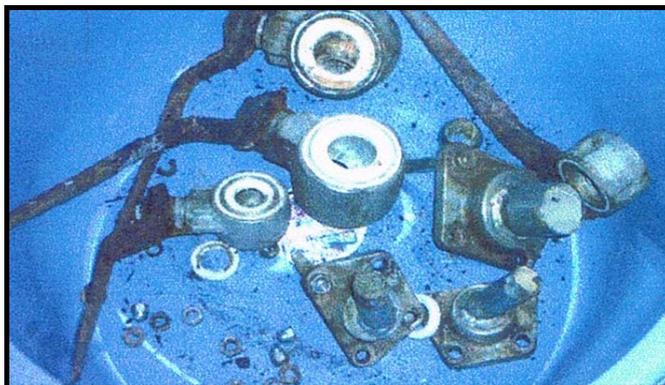
Figura 39: Grifos de fondo y pasa cascós. Fuente: autor

corrosión avanzada. Se sustituirán los que estén en mal estado y se intentará recuperar los máximos posibles. Véase en la figura 39.

Se han revisado los pasacascós⁶. Observamos que algunos de ellos tienen conexión a lo que debería ser una placa catódica externa, pero dicha placa no se encuentra en el barco. Las piezas de bronce, han terminado haciendo de ánodos, sufriendo alto grado de corrosión galvánica. Se deberá hacer un estudio para conectar todas las piezas metálicas e instalar una placa catódica para evitar este tipo de corrosión, cuya actividad, también pudre la madera de soporte alrededor del metal del barco.

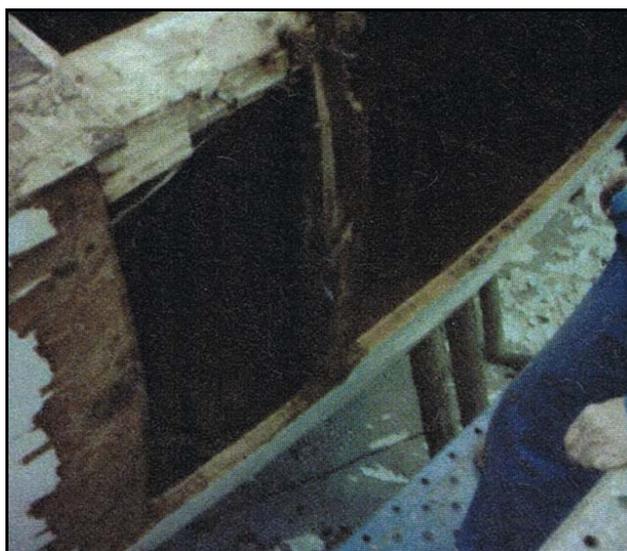
Figura 44: Desguace de la manga máxima, costado de estribor. Fuente: autor

En la siguiente imagen, vemos la parte desguazada de estribor. Podemos apreciar el durmiente en la parte superior, el forro y la cuaderna maestra centrada en la imagen.

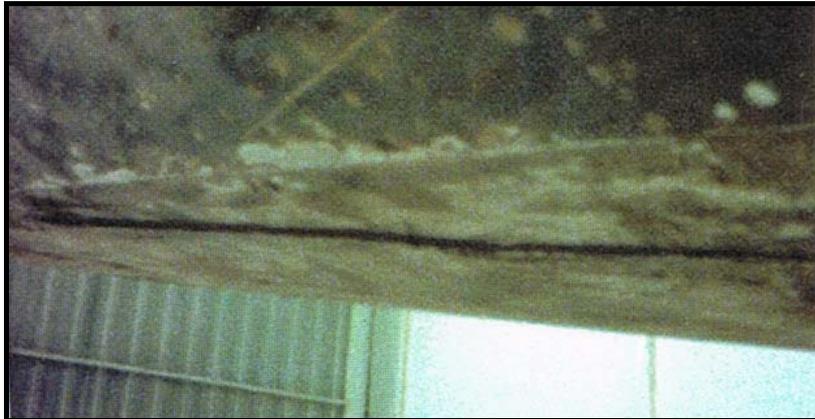
fisura y por la parte de fuga una compresión del taco. Debilitando una zona especialmente crítica.

Figura 56: Deslaminado del taco de quilla. Fuente: autor

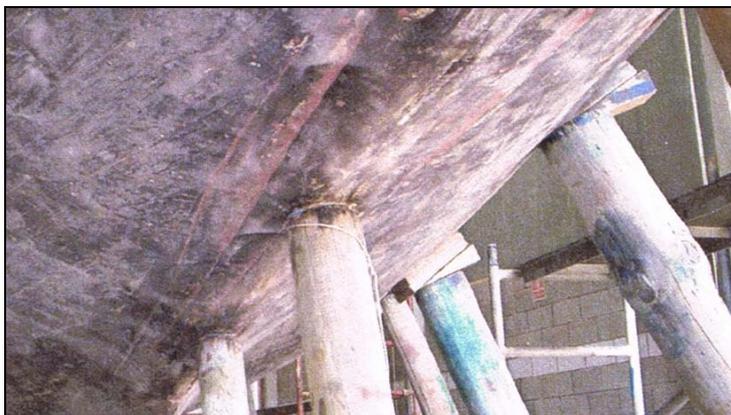
Figura 96: Masillado de las juntas abiertas. Fuente: autor

La planificación de la obra considera que esta pieza se encuentra en buen estado y nos limitamos a masillar las juntas que encontramos deslaminadas (figura 96).

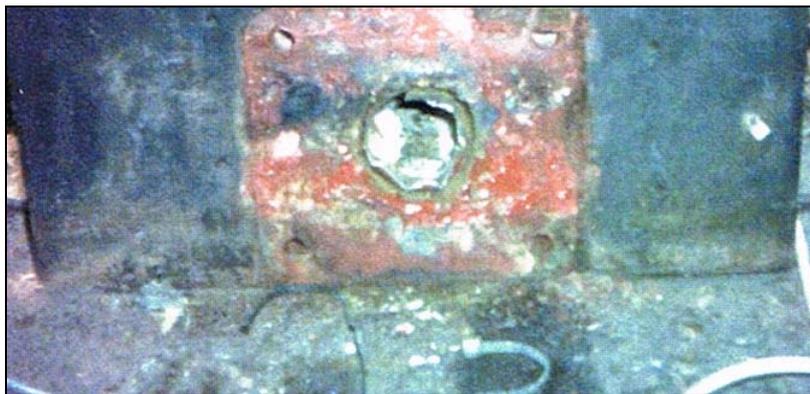
En el primer intento de extracción, se rompe, quedando el tubo en el interior. Se procede pues, a desgazar el sobrecodaste de soporte para extraer el tubo. En la figura 97, se puede ver como asoma el eje, por la bocina.

Figura 97: Rotura del eje dentro de la bocina. Fuente: autor

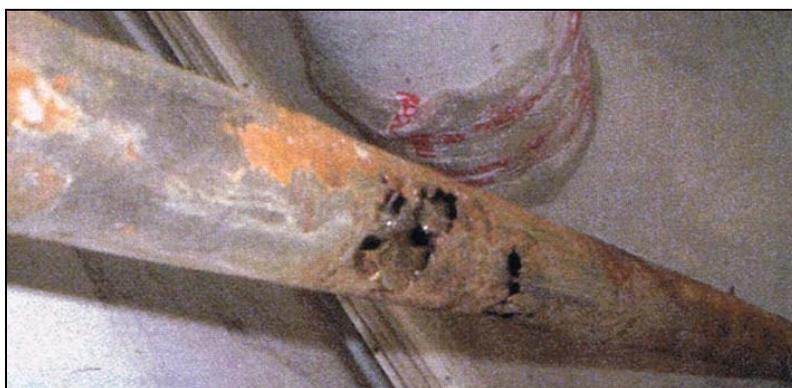
En la figura 98, vemos tal y como sale el tubo, parcialmente destruido por la corrosión tras mas de 30 años de uso.

Figura 98: Eje motor totalmente deteriorado. Fuente: autor

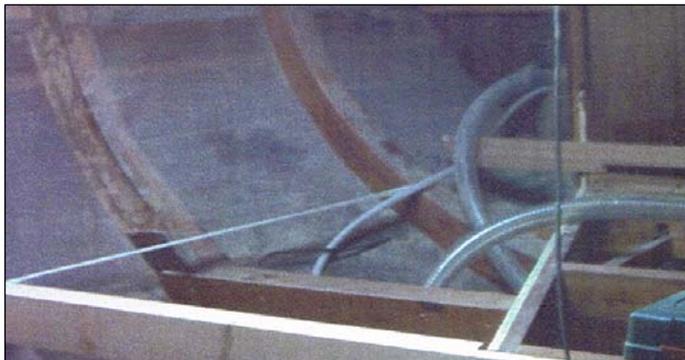
Figura 127: Camarote de popa desguazado. Fuente: autor

También se ha reparado la base del primer reenvío de las poleas de los guardines del timón. A causa de entradas de agua por los tambuchos de la bañera de gobierno de popa, presentaba podredumbre y hacía que las poleas trabajaran sueltas y los cables con holgura siendo peligroso en caso de rotura.

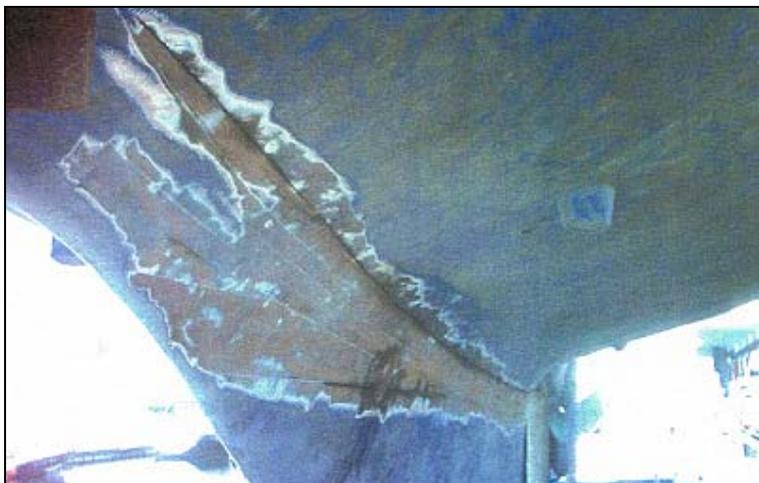
Figura 134: Pelado del taco de quilla. Fuente: autor

Seguimos con una vía de agua, debido a que el taco de quilla está muy deteriorado. A priori, la obra pensó que con un reajuste sería suficiente. Lo correcto habría sido restaurar y revisar el taco.
