ARQUITECTURA TÉCNICA
PROYECTO FINAL DE CARRERA

LEVANTAMIENTO ARQUITECTÓNICO DE CAN CARABASSA

Projectista: Miryam Frías Martínez
Directores: Maribel Rosselló Nicolau
Joan Serra Santasusagna
Convocatoria: Febrero de 2010

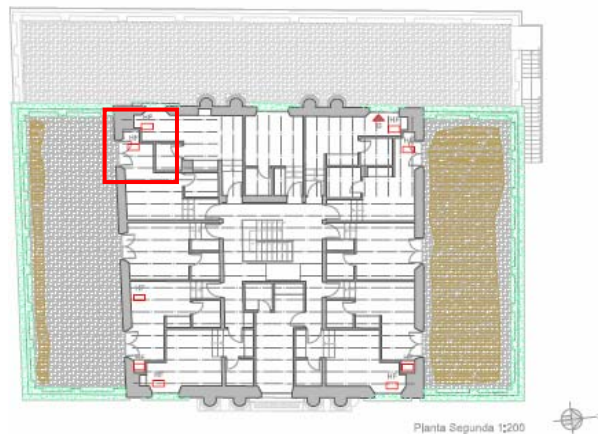
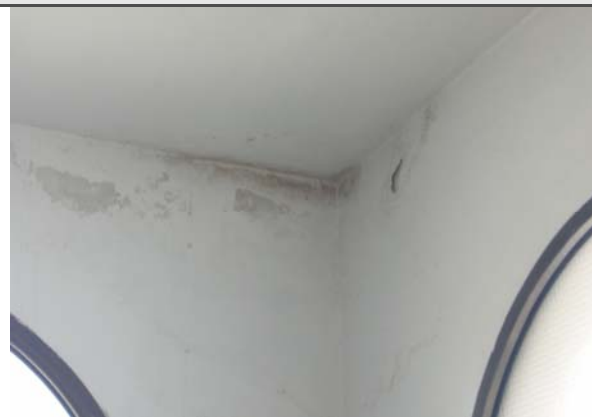
Identificación	HUMEDAD DE FILTRACIÓN - HF		
Localización	Bajo cubierta	Nº plano	26

La humedad de filtración aparece provocada por el agua que llega del exterior y penetra al interior del edificio a través de sus cerramientos, fachadas y cubiertas, bien por la masa del mismo, a través de sus poros, bien aprovechando aberturas en el cerramiento, tanto grietas y fisuras mecánicas como juntas constructivas o de dilatación, como juntas practicables de ventanas.

- Humedad de infiltración. Se manifiesta cuando el agua de lluvia llega al interior del edificio por posibles aberturas de la fachada o la cubierta como grietas, fisuras o juntas constructivas. Las principales causas de aparición por infiltración son la falta de acabado de las esquinas y rincones, la fisuración debida a la dilatación térmica y la falta de sellado de los encuentros.

- Humedad de penetración. Es la humedad provocada por la entrada de agua en el edificio a través de huecos ocasionados por el deterioro del material o de algún elemento constructivo, como puede ser el desplazamiento de algunas tejas.

Una de las causas puede ser la pérdida de mecánica del tirante o del nudillo origina un descenso de la cumbrera y, de este modo, provocar el levantamiento o deslizamiento de las tejas que, sin duda, facilitará la penetración de la humedad. El mal estado en que se encuentre el tejado como puede ser las roturas de tejas, un mal solape entre ellas, la anchura del canalón y buen estado del sumidero. La inexistencia de lámina impermeable que impida la penetración del agua al interior, en el momento de construcción de la torre el sistema constructivo carecía de aislamiento por humedad ya que no existía ni era importante.

Actuación inmediata, si no se actúa el ambiente tendrás cada más humedades e irán apareciendo más lesiones relacionadas directamente con las humedades como son lo desprendimientos.

Si se trata de rotura de alguna pieza, se llevará a cabo su sustitución.

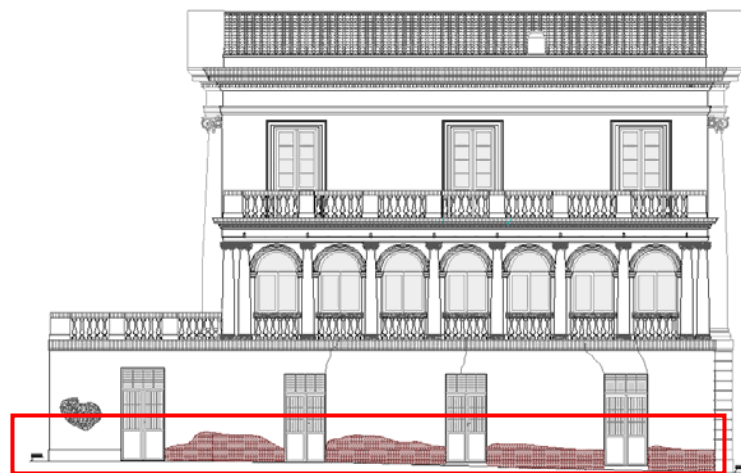
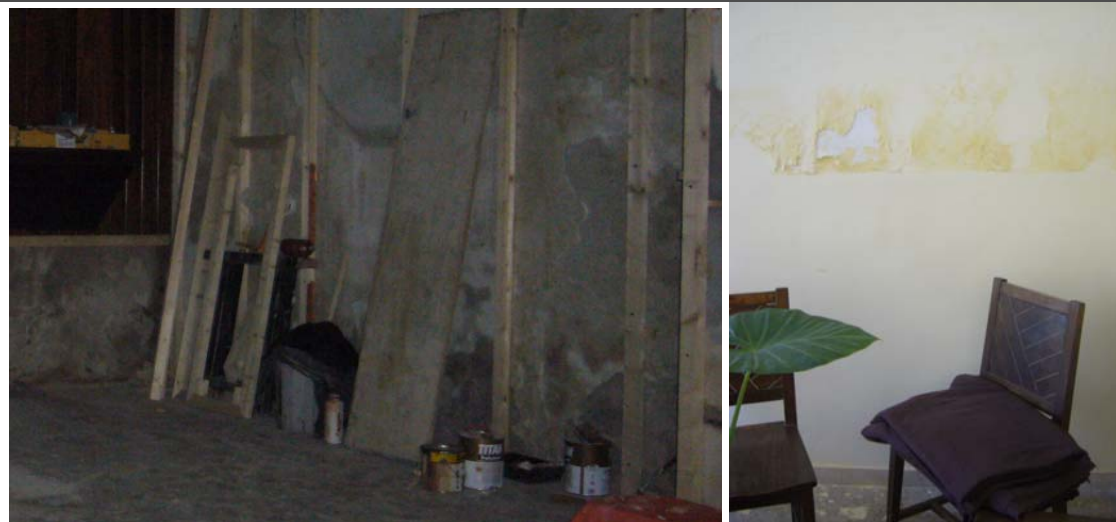
Identificación	HUMEDAD DE CAPILARIDAD - HC		
Localización	Planta Baja	Nº plano	26

Las humedades de capilaridad son las provocadas por la ascensión del agua del terreno a través de los cimientos y los muros del edificio que están en contacto con el suelo. Son visibles en la parte baja de los paramentos verticales manifestándose con la aparición de una banda de humedad y oscurecida, y también presencia un deterioro o levantamiento de revestimientos del muro por la acción eflorescente de las sales cristalizadas.

La principal manera de aislar al edificio es evitar está lesión al realizar el proyecto, pero cuando se construyó la torre, el aislamiento para humedad no existía ni era importante. Otra de las causas indirectas podría ser la rotura accidental de alguna canalización subterránea que provocase que muros o cimentación absorbiesen este brote de agua, con la consecuencia de obtener estas humedades capilares.

Actuación inmediata, si no se actúa aumentará la superficie de humedad e irán apareciendo más lesiones relacionadas directamente con las humedades como son lo desprendimientos.

1. Preparar la zona eliminando cualquier tipo de revestimiento: revoco, alicatados,...
2. A una cota aproximada de unos 20cm del suelo se realiza unos taladros horizontales de 2,7cm de diámetro a distancias de 15cm.
3. Se introducen los difusores, se conectan a los tubos de conducción y éstos a los depósitos.
4. Se cargan (una o varias veces) los depósitos con una emulsión que penetra en el interior del muro por gravedad y se mantiene entre 10 a 15 horas.

Repicar y eliminar los enyesados, revocos o pequeños desprendimientos propios del trabajo realizado. Una vez limpiada la zona, se volverá a enyesar, revocar o sustituir las piezas que han sido deterioradas. Finalmente, una vez enyesado o revocado se procederá a pintar las paredes afectadas.

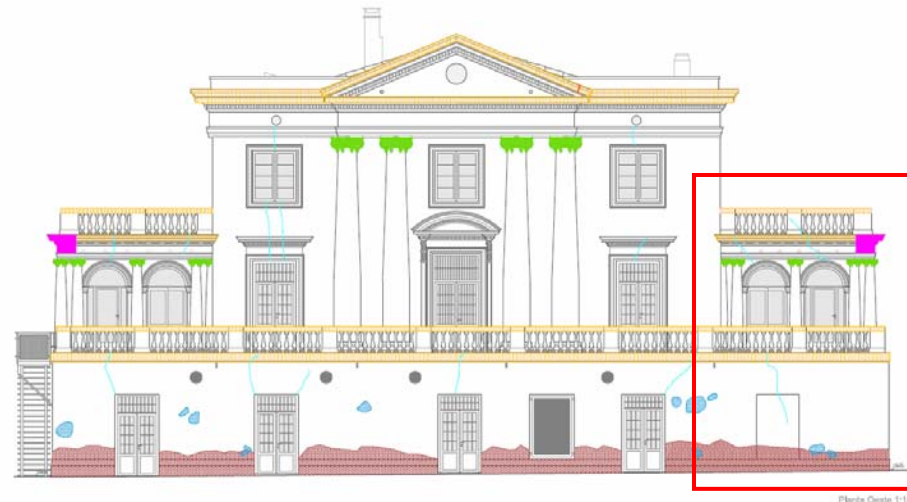
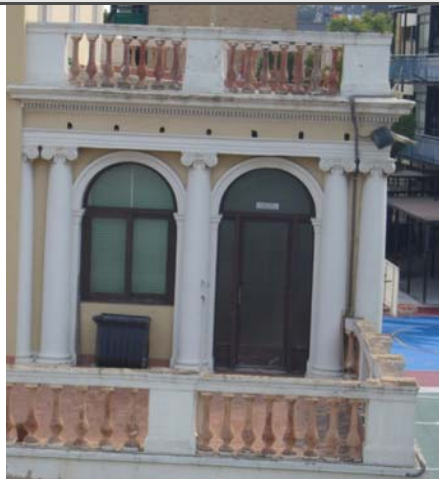
Identificación	FISURAS POR ASENTAMIENTO DIFERENCIAL- FA		
Localización	Fachadas	Nº plano	26

Las fisuras es todo tipo de aberturas longitudinales que afectan sólo a la cara superficial del elemento constructivo. Aunque en algunas ocasiones una fisura puede representar temporalmente una etapa previa a la grieta, sin embargo, en la mayoría de ocasiones, su origen y evolución son completamente distintos.

Existen dos tipos de fisuras según la movilidad: fisuras muertas, sus dimensiones no varían a lo largo del tiempo, su único problema es su aspecto estético y la sensación de poca seguridad en la obra; y fisuras vivas, su anchura aumenta o disminuye con el paso del tiempo o debido al uso de la edificación, por lo que es importante ponerles remedio. Son lesiones mecánicas que afectan por igual elementos estructurales, como tabiques o fachadas, y de cerramientos a los que se somete a cargas no previstas.

1. Cuando el asiento es de la cimentación directa del cerramiento en cuestión, el proceso no puede ser muy regular, es decir tanto puede ser puntual, como generalizado. Si es puntual, debido a una rotura de tuberías, corrimientos de tierras, etc. O generalizado, debido probablemente a la debilidad de la cimentación.
2. Otro caso distinto de asientos de la estructura repercuten en los cerramientos. Suele ser el asiento de una zapatas que produce la bajada vertical del pilar que le transmite las cargas. Ello provoca una falta de asiento puntual en el extremo del cerramiento en contacto con el pilar que viene a producir un semiarco de descarga o un simple esfuerzo constante que se traduce en las típicas grietas inclinadas superpuestas.

Si la causa directa que origina la grieta es una acción sobre el cerramiento producida por el movimiento de la estructura que los soporta o está próximo a él, nuestra actuación de reparación podrá orientarse por dos caminos: La estabilización del movimiento de la estructura y la independencia entre la estructura y el cerramiento.

1. Colocación de testigos, donde se detecta si las fisuras o grietas están estabilizadas.
2. Con la fisura estabilizada, se limpiará la superficie rascándola antes de impregnarla con una resina acrílica.
3. Colocación de una malla tapando la fisura y sobre esta se aplicará una segunda capa de resina acrílica
4. Finalmente, se pintará con una pintura elástica.

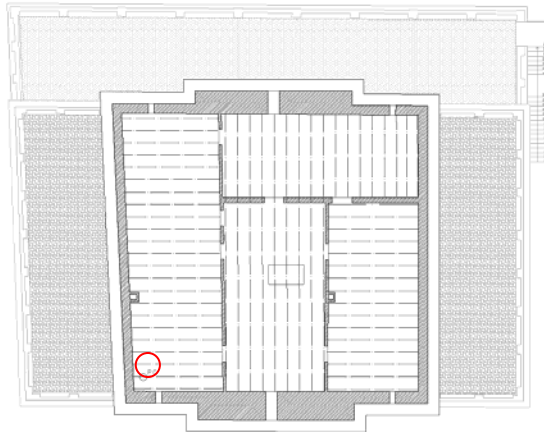
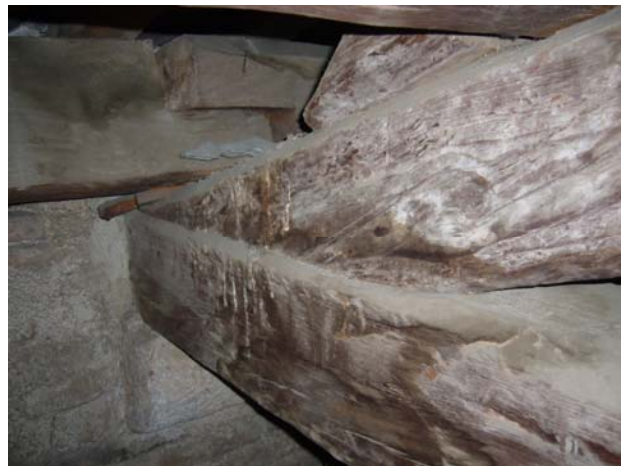
Identificación	ATAQUES BIÓTICOS: ANÓBIDOS – AB		
Localización	Planta cubierta	Nº plano	26

El ciclo larvario aumente afectando a la madera a una mayor degradación y por tanto debilitación de la misma.
