INGENIERÍA DE LA EDIFICACIÓN PROYECTO FINAL DE GRADO

RESTAURACIÓN Y CAMBIO DE USO A CENTRO DE ACTIVIDADES ARTÍSTICAS DE LA ESCUELA DE MÚSICA DE PREMIÀ DE MAR

Projectistas: Maite Gallardo Vidal y Rocío Ramos Silva

Convocatoria: Febrero 2011

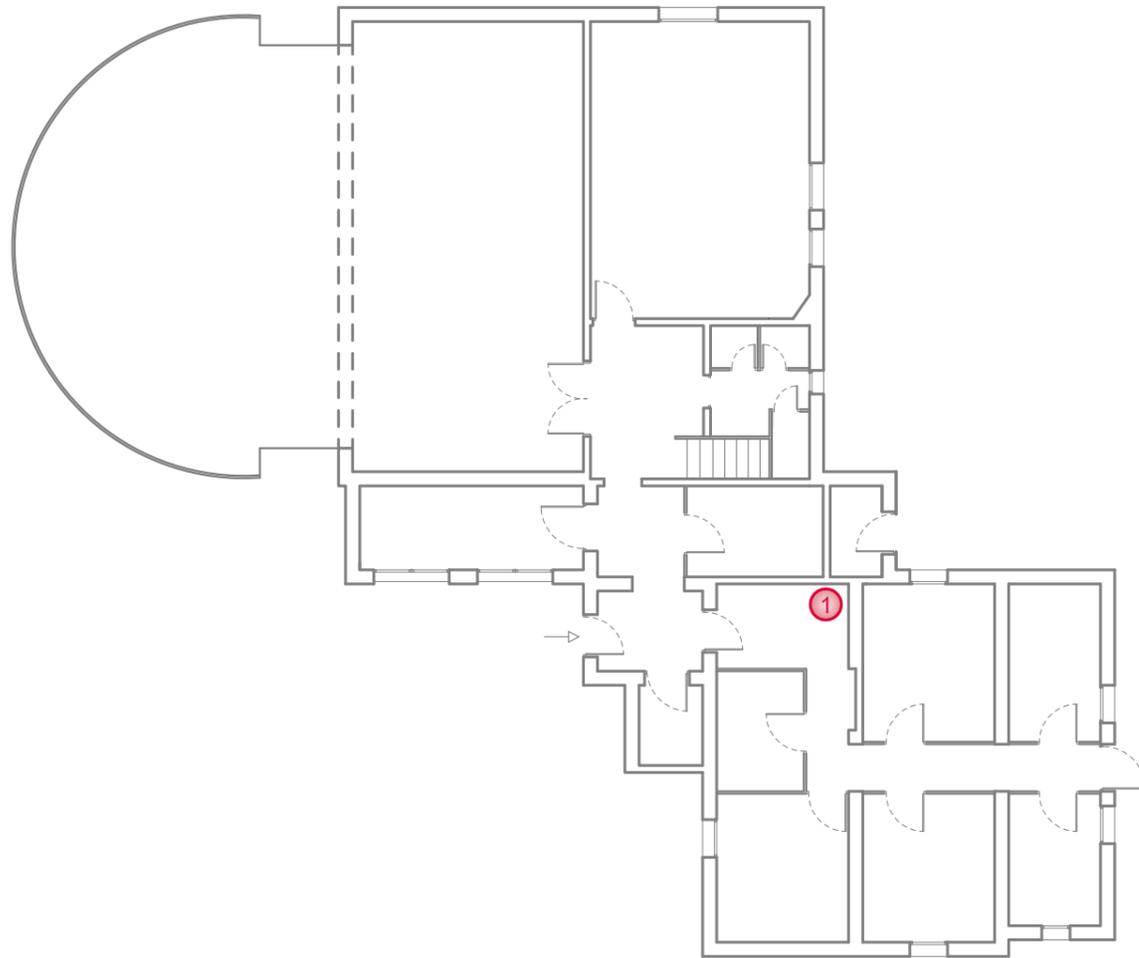
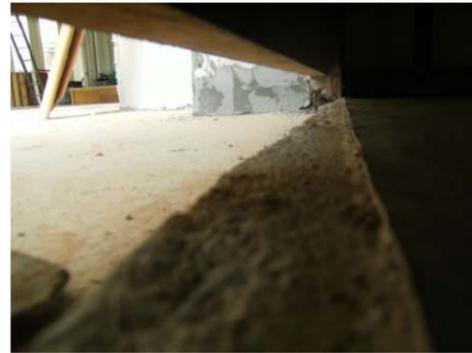
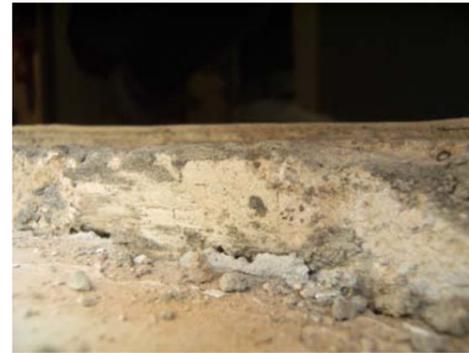
P.BAJA_Ficha 2

- Fisura situada en el bajo del paramento vertical interior, por encima del zócalo.
- Ha provocado el desconchado y rotura del revestimiento tal como se observa en la imagen.
- No se observan más fisuras de este tipo en planta baja.

- Se efectuará un testigo de yeso para observar la evolución de la fisura. Mediante la comprobación periódica determinaremos la rapidez de su evolución (rápida, lenta o nula). Con ello concluiremos si la fisura está viva (sigue evolucionando), o muerta (ha terminado su recorrido).
- En caso de que la fisura llegase a dañar el elemento en toda su superficie, convirtiéndose así en grieta, se podría llegar a determinar como una lesión grave con alta urgencia de intervención, que se efectuaría antes de iniciar el proyecto de reforma.

- Primeramente se estudiará la causa que origina los movimientos, asentamientos o deformaciones.
- Posteriormente se enfocará la solución más adienta al problema:
 1. Se repicará todo el revestimiento superficial próximo a la lesión.
 2. Al tratarse en este caso de una fisura, después de una limpieza, se inyectará resina para conseguir una nueva unión.
 3. Si se tratase de grietas, se sanearían todas las partes no adheridas y se cosería con armadura para recuperar la homogeneidad del paramento.
 4. Una vez intervenido, es preciso revestir y preparar para la posterior reforma.

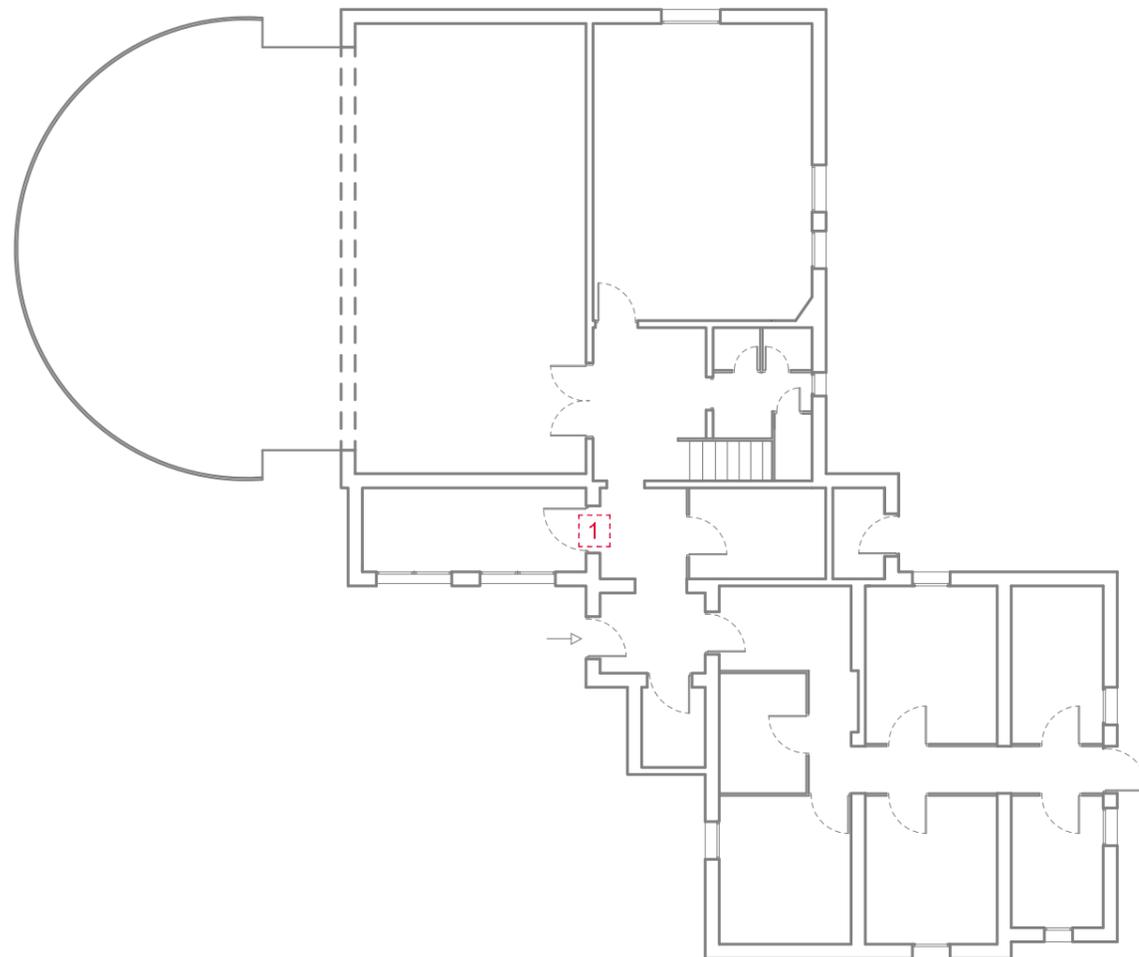
GROUND FLOOR_Card 3

ELEMENT: FLOOR WITH CHANGE OF PAVEMENT

- It is situated on ground floor from distributor to one of the room.
- Is observed a difference of 4cm. in the change of pavement.
- In picture, we see a lifting of the existing pavement for some unknown reason, so in the moment of the reform, it will remember that levels of each one of rooms.

- When in the reform estate it proceed to pavement's placement, it will have to revise and keep periodically.
- For the maintenance: it is advisable not to use aggressive products that could manage to damage the surface of the pavement.
- Regard to revised periodically: it will change according to the pavement placed in the reform, but independently of the used material, it will have realize a periodic annual revision, to observe the condition of the pavement, and a revision every 3 years, of the condition of meetings, and material.

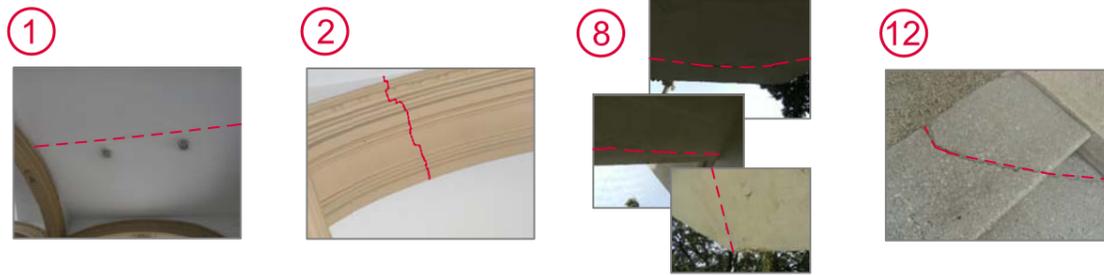
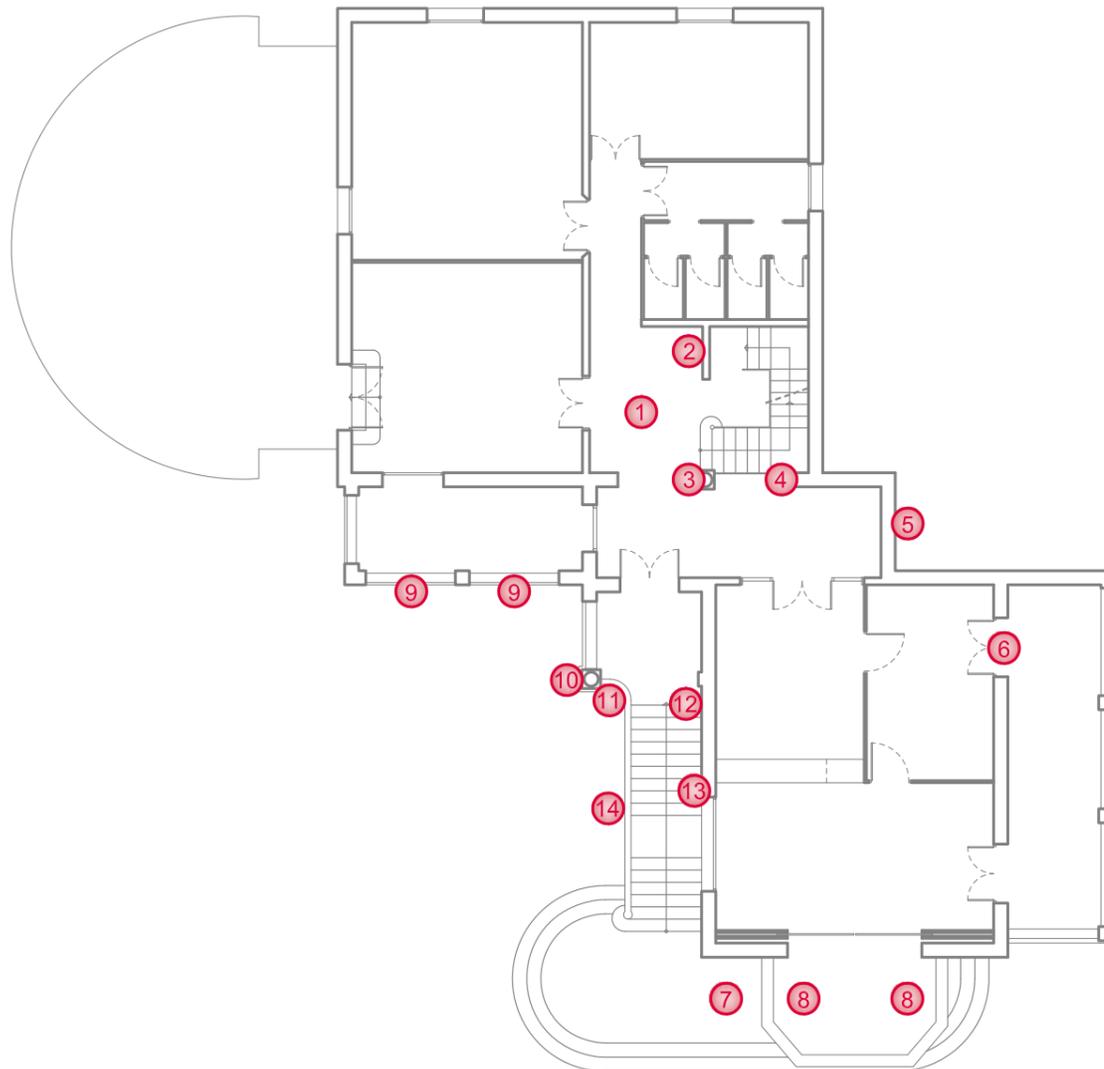
P.PISO_Ficha 4a

- Fisuras situadas en paramentos horizontales interiores.(1) en forjado y (2) en arco.
- Fisuras situadas en paramentos horizontales exteriores.(8) en losa de balcón en voladizo y (12) en peldaños entrada.

- Causa mecánica ocasionada por diversos factores.
- 1. Se ha fisurado el forjado con viguetas de menor luz debido a retracción térmica, ya que son las que tienen menor armadura, y visualizándose así en la zona traccionada.
- 2. El descenso de pilares sobre zapatas, provocan una flexión en las vigas o muros de carga, ocasionando roturas por cortante.
- 8. Cuando en el borde de los voladizos, no se dispone de zuncho que ate la zona, es decir que no se solape el final del voladizo, provocan fisuras en el extremo del voladizo.
- 12.La aparición de fisuras en los embaldosados rompiendo la propia pieza, es debido a una flexión excesiva de la pieza.

- Cuando se observen fisuras, se debe consultar con un técnico especialista, y según el caso, realizar una intervención inmediata.
- Es conveniente realizar una revisión anual por un especialista cualificado; esta revisión será general para observar el estado de los elementos, y verificar que no existen fisuras o grietas.

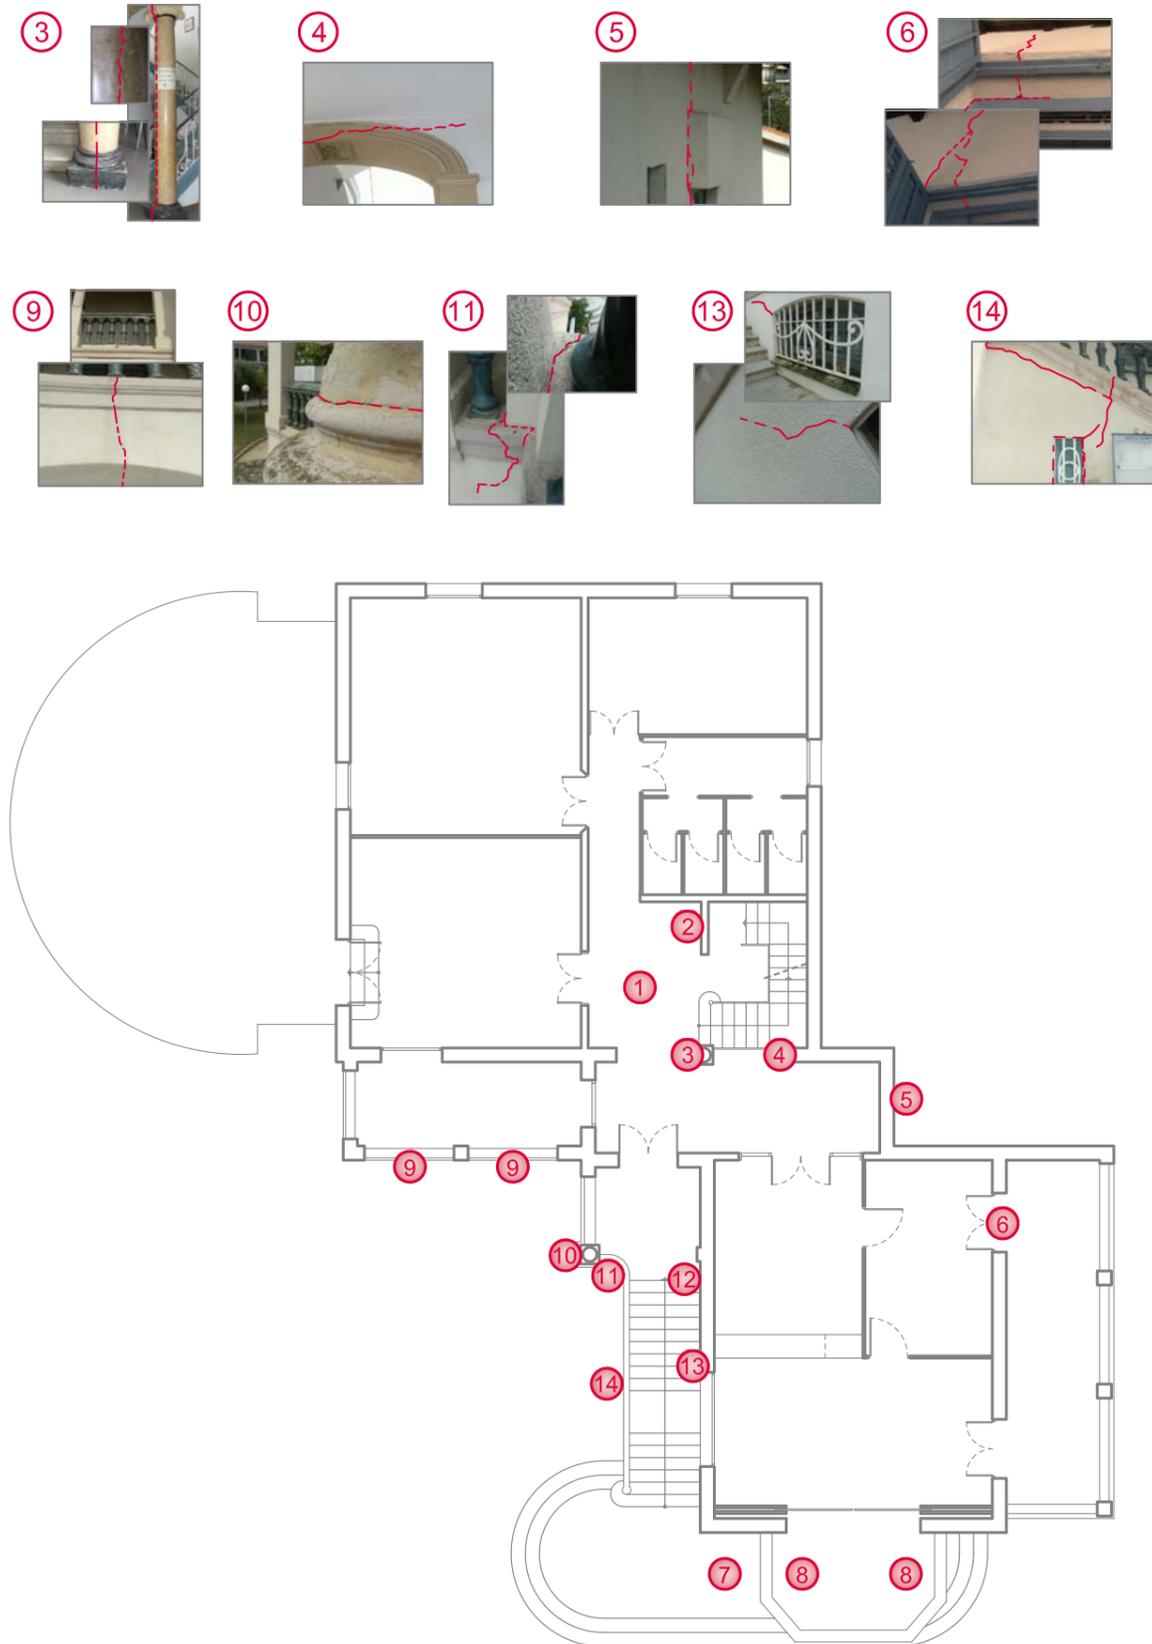
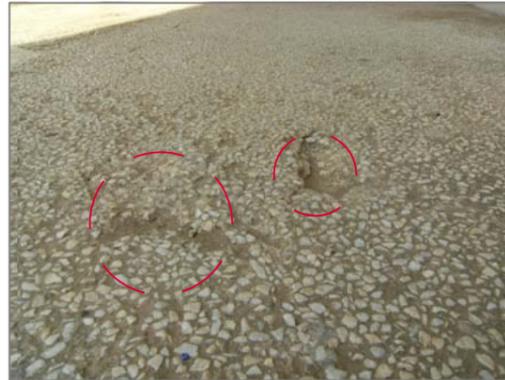
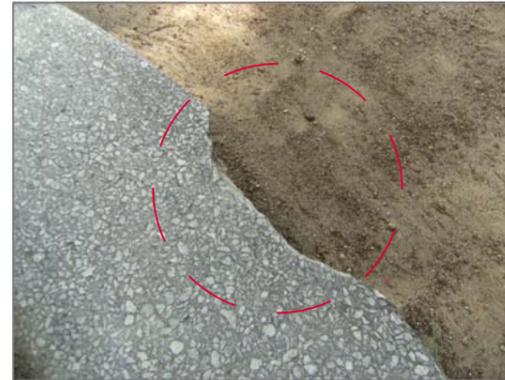
ELEMENTO: PARAMENTOS VERTICALES

- 9. El descenso de pilares sobre zapatas, provocan una flexión en las vigas o muros de carga, ocasionando roturas por cortante.
- 11. La unión entre paramento vertical de barandilla y paramento vertical de fachada, ha ocasionado una rotura entre ambos, debido a movimientos del edificio.

- 13./14. El asentamiento del edificio, provoca grietas y fisuras características en torno a los huecos de fachada.

INTERVENCIÓN: SELLADO Y ELIMINACIÓN DE LAS FISURAS

- Cuando se observen fisuras, se debe consultar con un técnico especialista, y según el caso, realizar una intervención inmediata.
- Es conveniente realizar una revisión anual por un especialista cualificado; esta revisión será general para observar el estado de los elementos, y verificar que no existen fisuras o grietas.

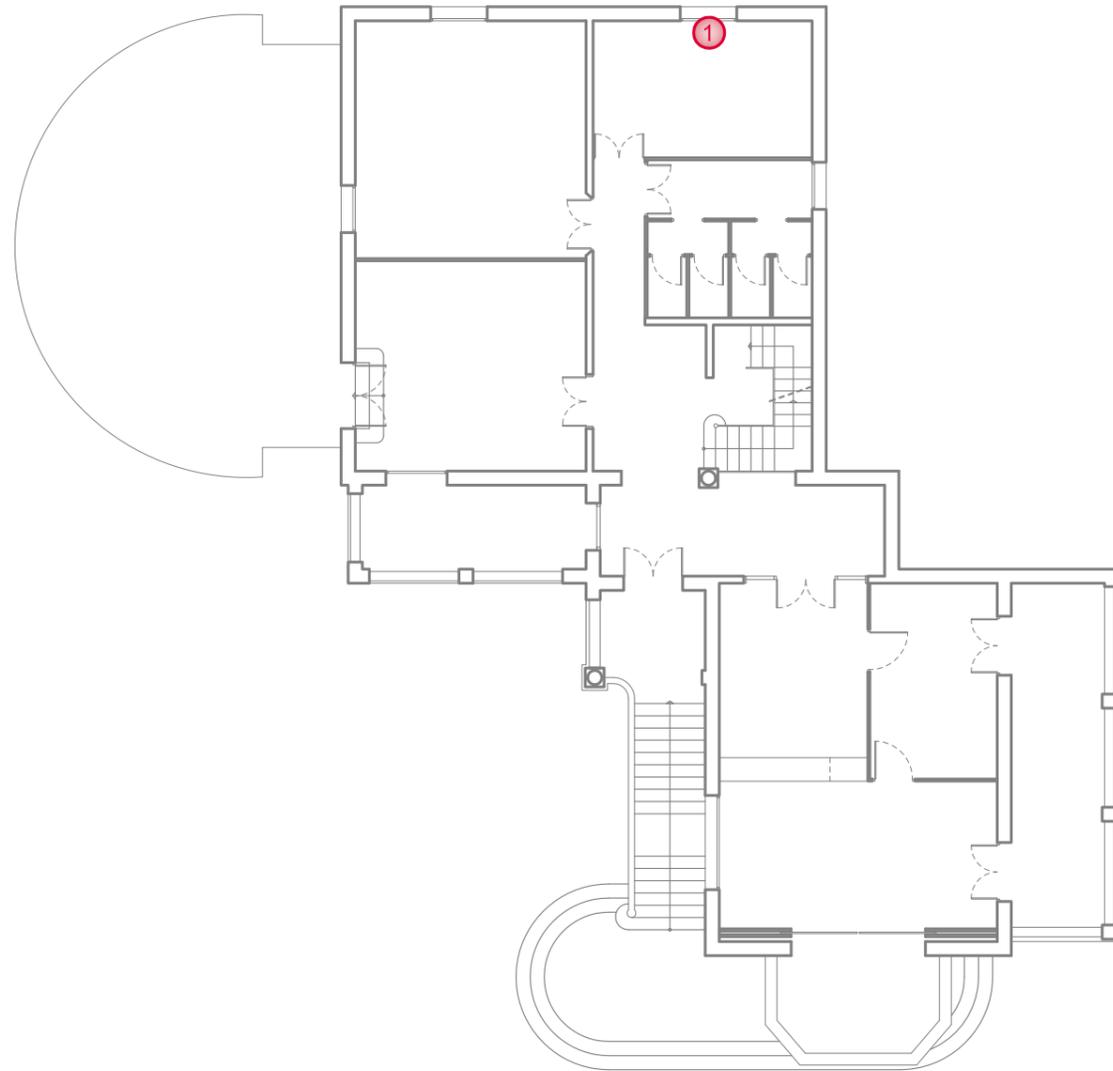
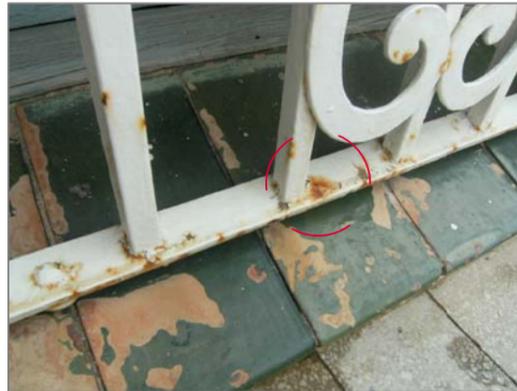
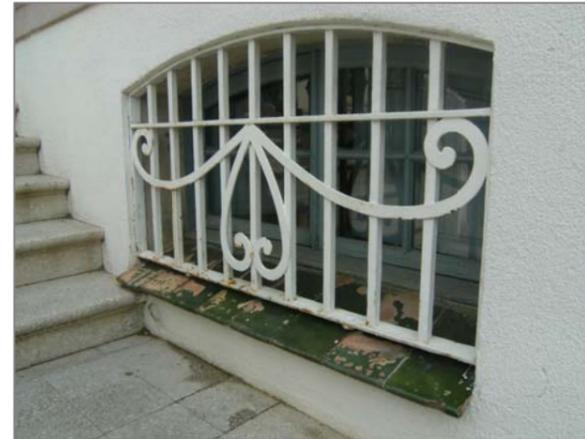
P.PISO_Ficha 6

ELEMENTO: PARAMENTO INTERIOR VERTICAL

- Cuando se observe algún indicio de humedad o de desperfecto, informar directamente al técnico especializado para realizar una revisión inmediata.
- Revisión periódica cada 3 años, del estado de la carpintería, del paramento vertical y de la junta entre ambos.

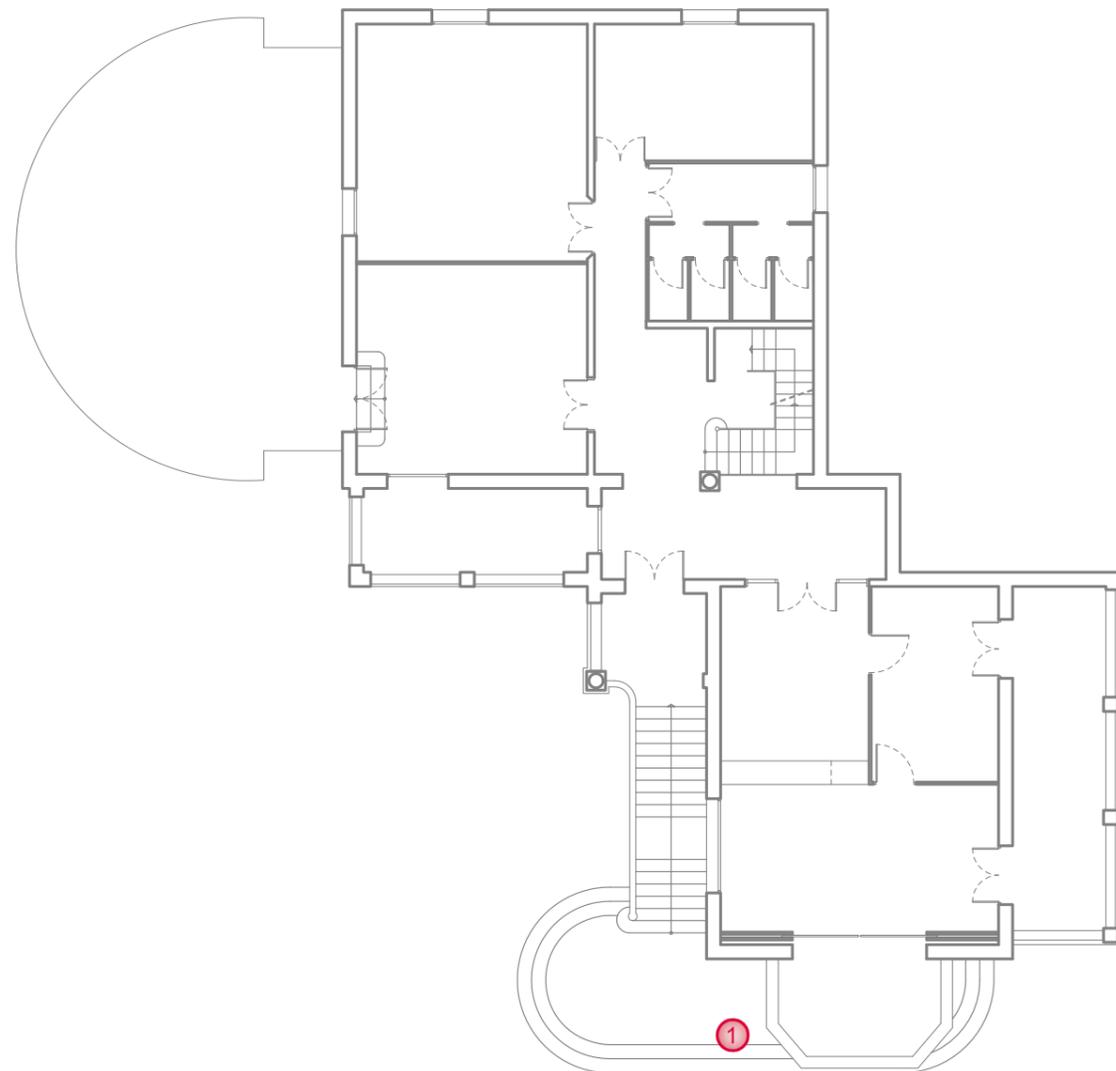
FIRST FLOOR_Card 8

ELEMENT: LIFTING OF PAVEMENT

- Mechanical reason, suffering a deformation of the pavement and causing the lifting of the same one.
- The slab's lifting is not a very common phenomenon and takes place in joints or fissures of a pavement, when they are subjected to variations of temperature, or infiltration of uncompressible material inside joints and fissures, which it reduces the capacity to expand it.
- Due to these reasons there are pressures that are liberated by means of the break or lifting of the edges of the slab up, coinciding with a joint or fissure. Slabs of great length are more subject to this phenomenon.

- Seriousness's criterions are not applied, but the seriousness will be determined by the risk that could cause users.

- The staircase of the joints can manage to cause the break of the affected slab, and the wear of the perimeter of the elevated joint.

- Due to the length of the slab, there is recommended the substitution of the affected piece.
- First it will have to ring the zone of the joint for to extract the piece, trying not to damage the adjoining piece.
- Later, the placement of the replaced piece, by means of paste of grab.
- It is advisable that the new piece, it has a thickness lower than the replaced piece, for to be able to realize a layer of leveling with mortar.

- Every 2 years to realize a general inspection.
- Every 5 years it is advisable to do a revision of the condition of joints.

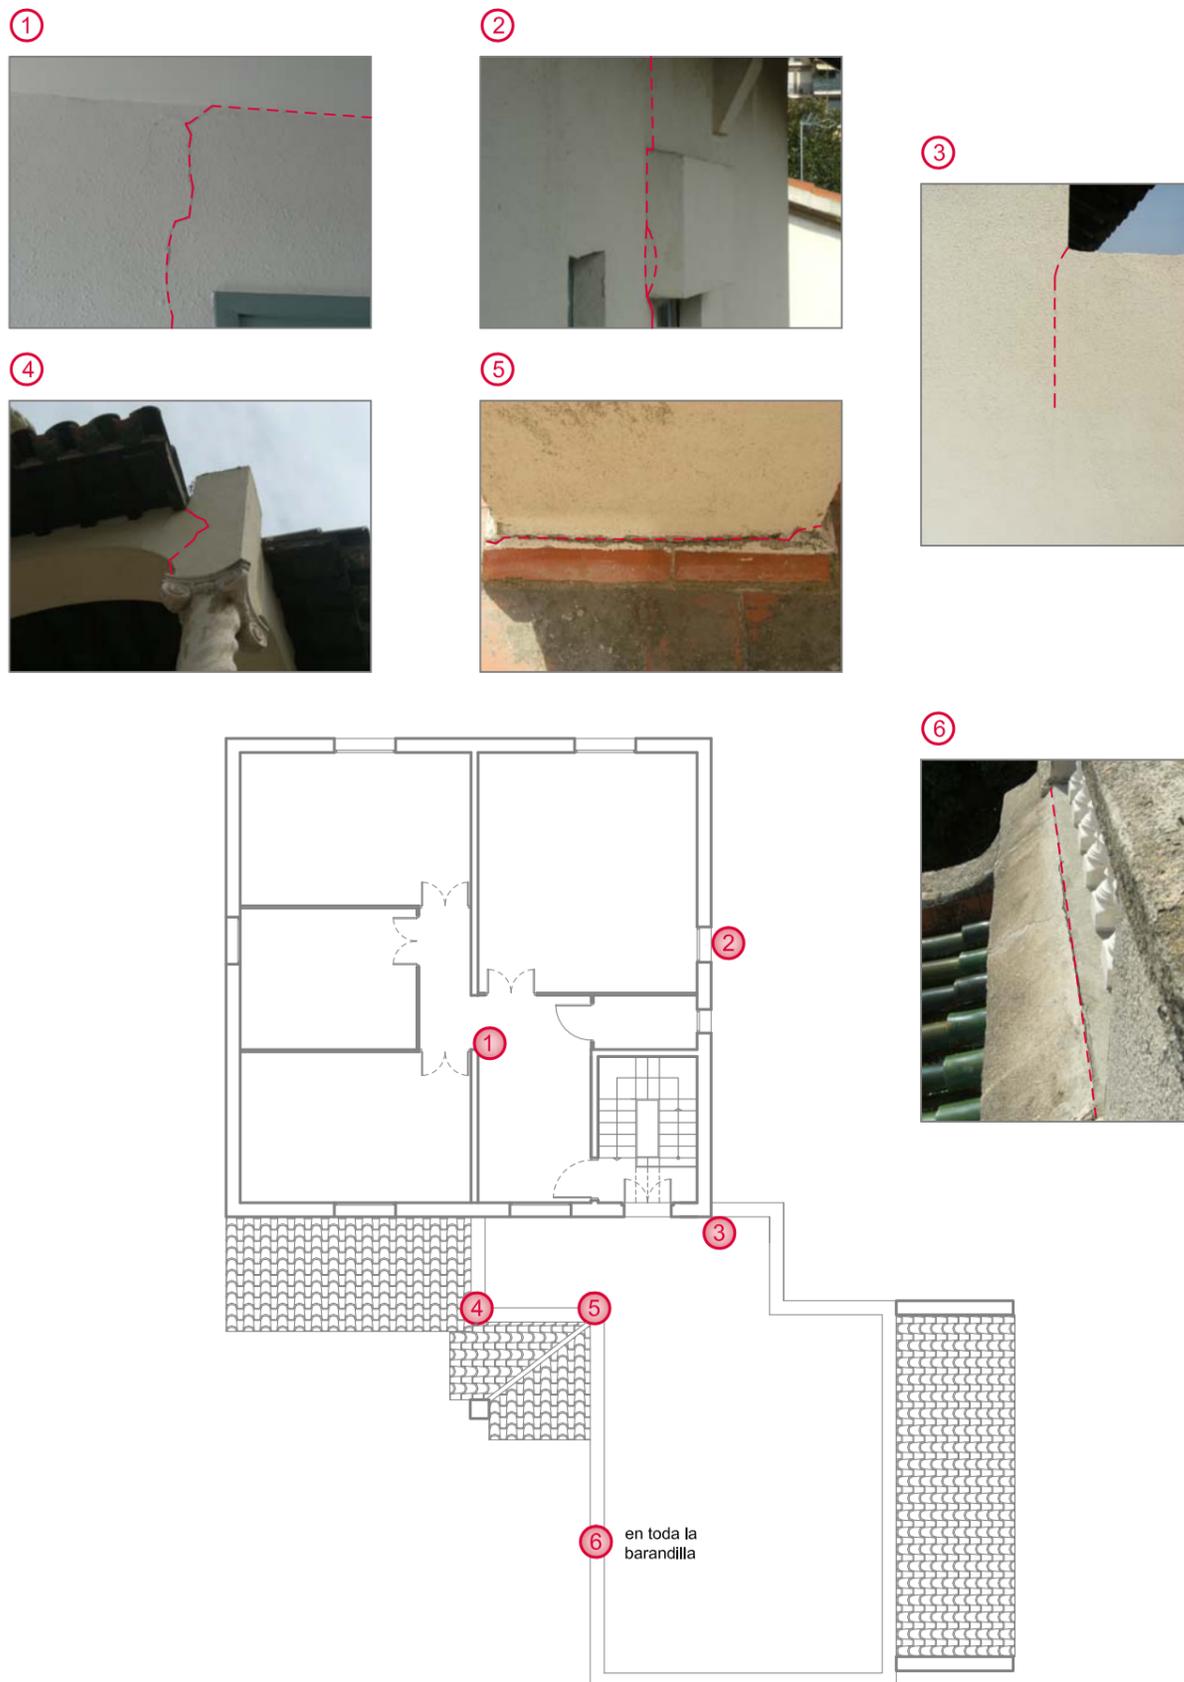
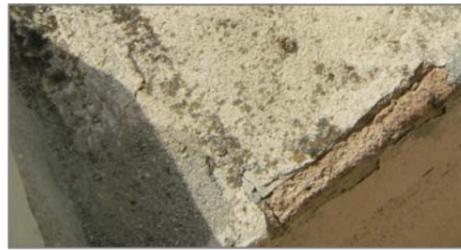
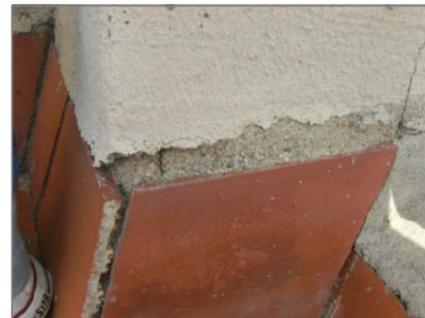
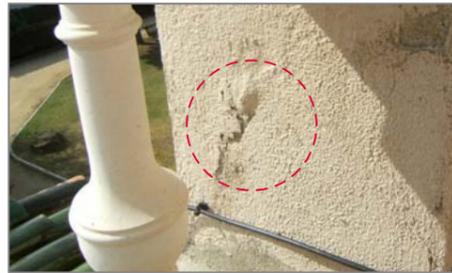
P.PISO 2_Ficha 9

ELEMENTO: PARAMENTOS VERTICALES Y HORIZONTALES, EXT. E INT.

- Cuando se observen fisuras, se debe consultar con un técnico especialista, y según el caso, realizar una intervención inmediata.
- Es conveniente realizar una revisión anual por un especialista cualificado; esta revisión será general para observar el estado de los elementos, y verificar que no existen fisuras o grietas.

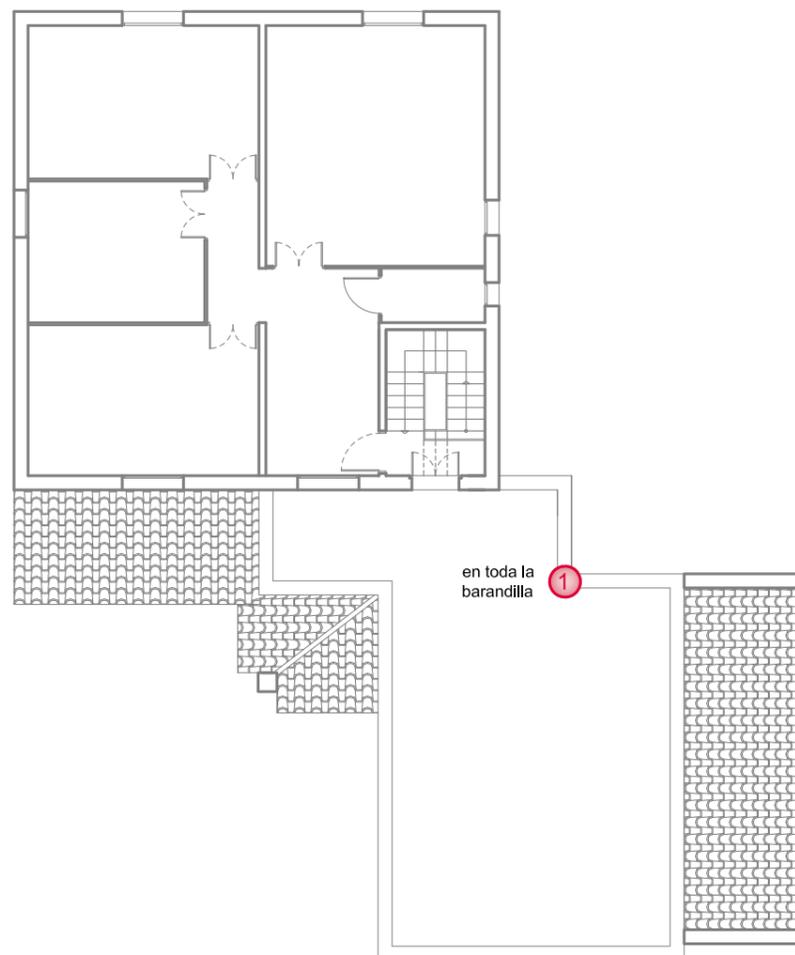
SECOND FLOOR_Card 10

ELEMENT: VERTICAL EXTERIOR FACE

- Placed in vertical or horizontal exterior paraments, causing small fissures of paraments, detachments of ended materials, and convex of these.

- Can be due to several causes.
- In buildings of new building work, principal causes would be mistakes in project and execution of building work or employment of materials of few quality.
- In our case, as the years went by, the materials are losing characteristics, to what is added the aggression of certain agents, overcoat the atmospheric ones, causing a deterioration of the ended material by the erosion and loss of adherence of mortars.

- It will be qualified of seriousness, when the affected element places in an exterior face of the building, and therefore by means of the detachment of the material it could cause damages to users who happen for under.
- It is not a question of a serious pathology since it will be corrected by the reform of the building.
- It will not be of urgency on not having treated itself about a pathology that it concerns the structural safety of the building.

- First it is necessary to determine the width of the injury that will allow us to concrete the magnitude of the repair
- When the detachment is specific, and the reason is not generalized, it will be enough with to clean up, to repair or to re-put the affected element.
- When the reason is generalized, therefore concern most of the element, one will proceed to the lifting of existing render and the substitution for the new one.

- When damages are observed in the front of great importance, it will necessary to consult with a specialized technician to realize an immediate review.
- Every 3 years, a review will be realized in order to detect the appearance of pathologies of this type
- Annually there is advisable the cleanliness of this coating, which if it is not covered by paintings or other elements, will use water to low pressure with soft brush for not to damage the surface.

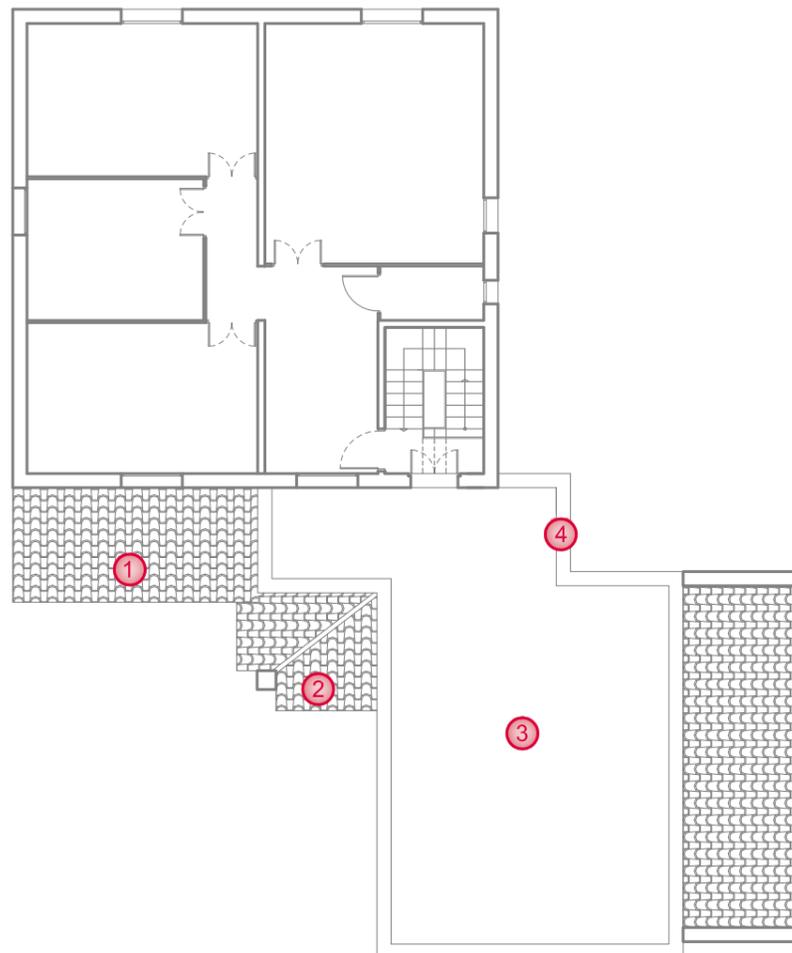
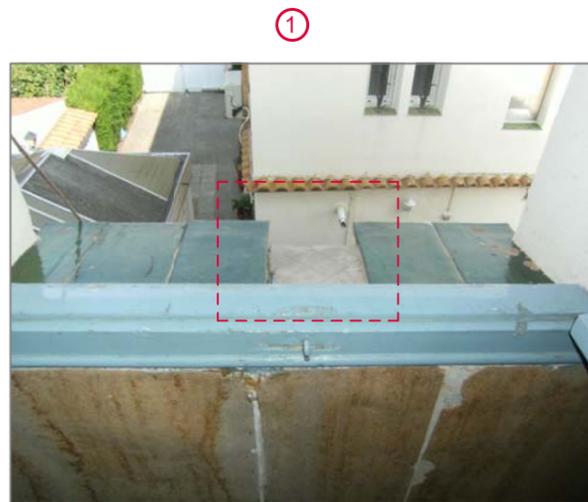
ELEMENTO: PAVIMENTO TERRAZA, TEJAS CANAL Y CORONACIÓN MURETE.

INTERVENCIÓN: ELIMINACIÓN DE PÁTINA BIOLÓGICA PRESENTE EN VARIOS ELEMENTOS.

- Limpieza periódica que impida la acumulación de suciedad y humedad en ciertas zonas, evitando así la aparición de estos organismos.

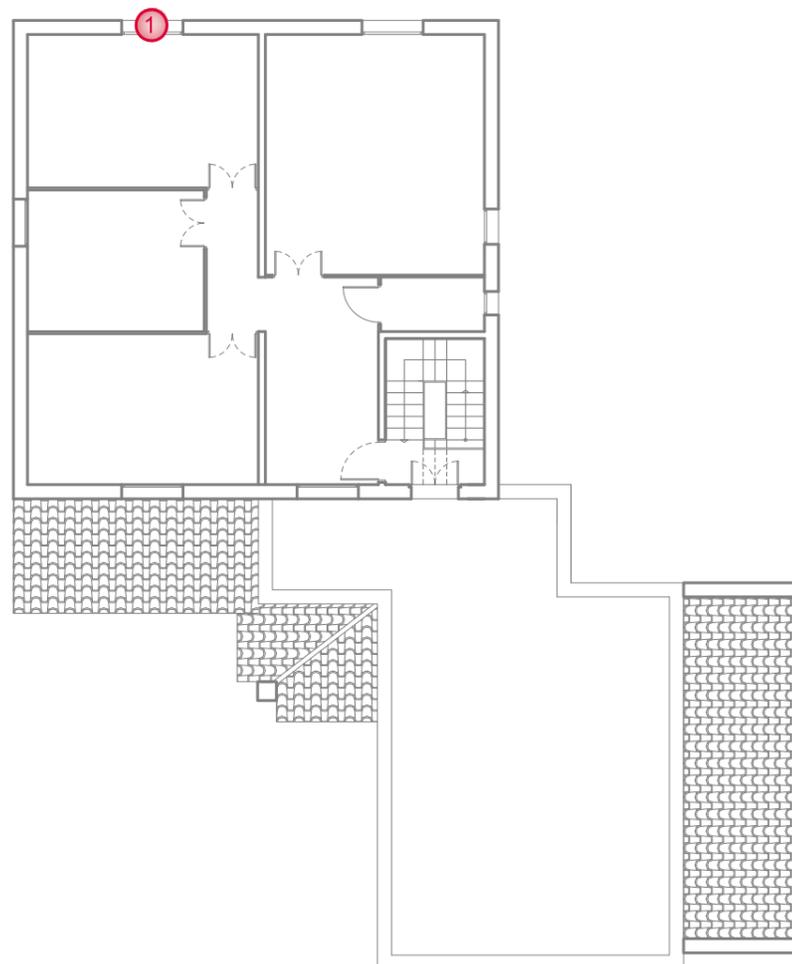
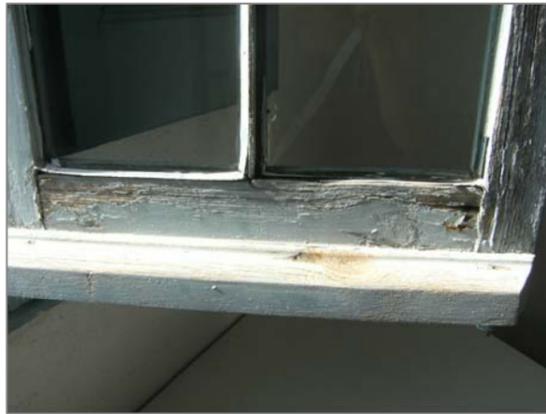
SECOND FLOOR_Card 13

ELEMENT: LEDGE OF WINDOW

- When is observed the detachment of some ceramic piece, it is necessary to consult with a specialized technician to realize an immediate review.
- Annual review. From time to time there will be verified that there are no pieces fissured, torn or detached in whose case it is necessary to warn a qualified technician in order that he evaluates the importance of the incident.
- Review every 5 years of the condition of joins. It will be checked and will be renewed if it was necessary

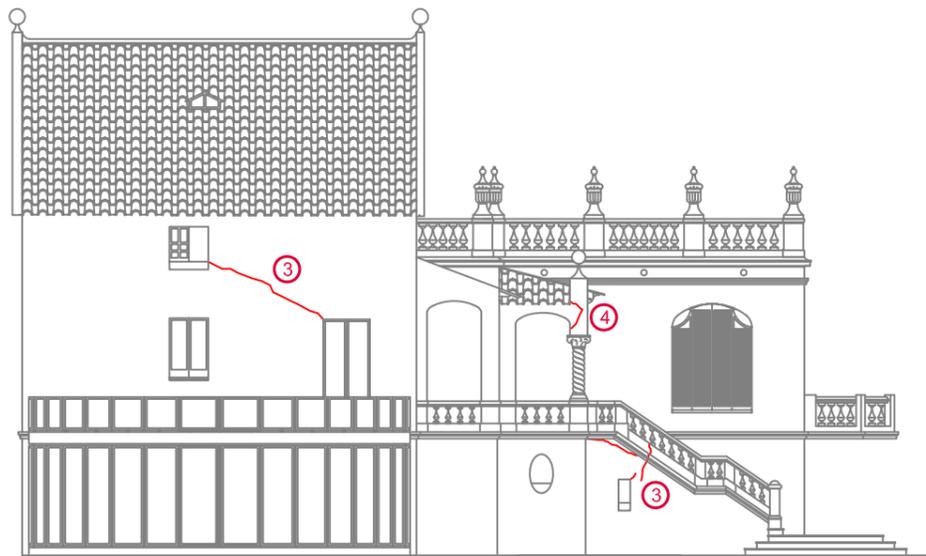
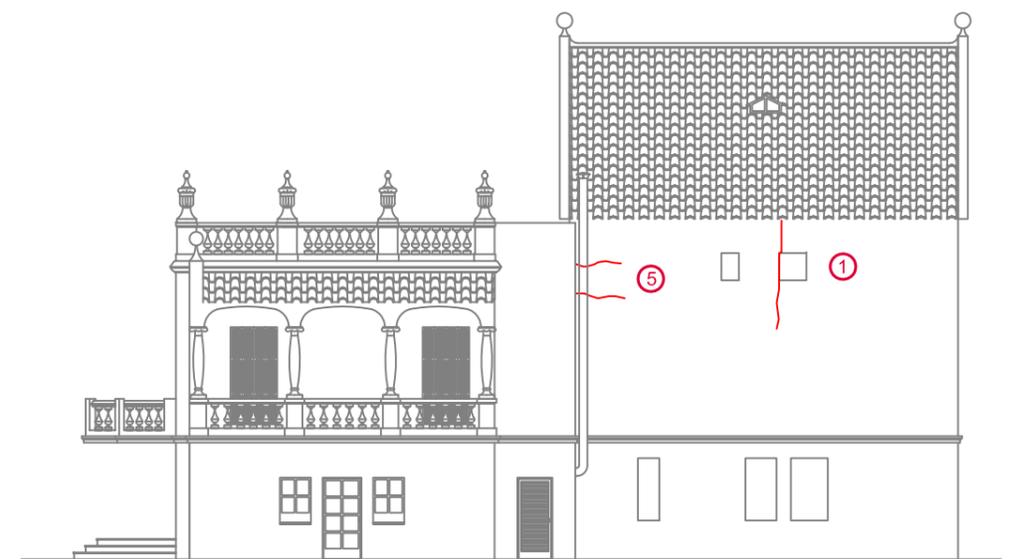
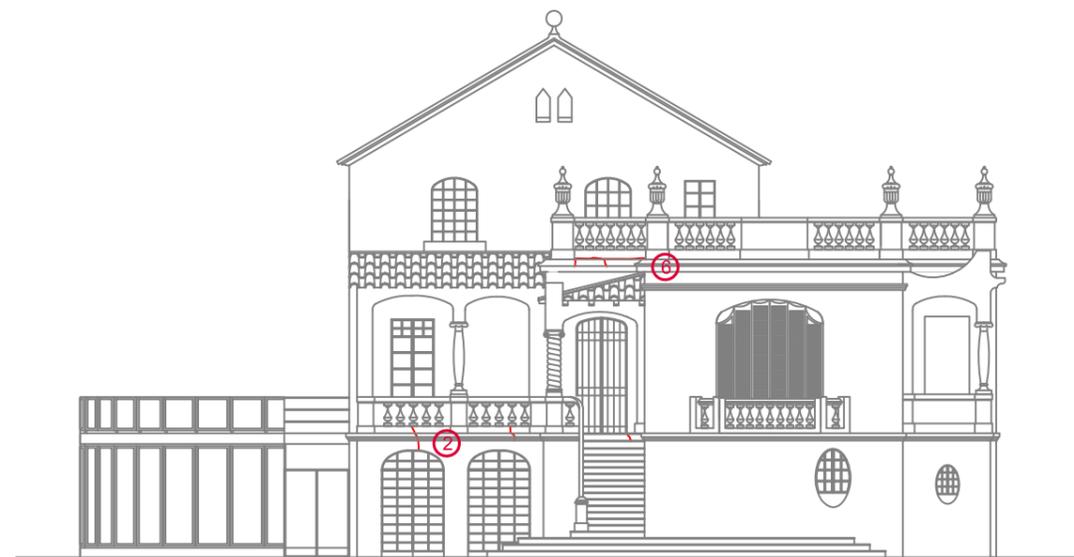
- Al ser patologías nombradas en fichas anteriores, se ha realizado este plano para situarlas en el alzado de fachadas para mayor entendimiento. Tal y como se puede observar en los gráficos, se han numerado las patologías, y para obtener la información de dichas, se deberá recurrir a la ficha patológica que se indica a continuación:

- 1. Ficha 4b. Ilustración 5.
- 2. Ficha 4b. Ilustración 9.
- 3. Ficha 4b. Ilustración 14.
- 4. Ficha 9. Ilustración 4.
- 5. Ficha 9. Ilustración 5.
- 6. Ficha 9. Ilustración 3.
