LA CHIESA RUPESTRE DI SAN LEONARDO A MASSAFRA

**Rilievi, restituzioni e progetto di restauro a cura di
Carmela Crescenzi e Marcello Scalzo**

PARTE TERZA

Il Restauro

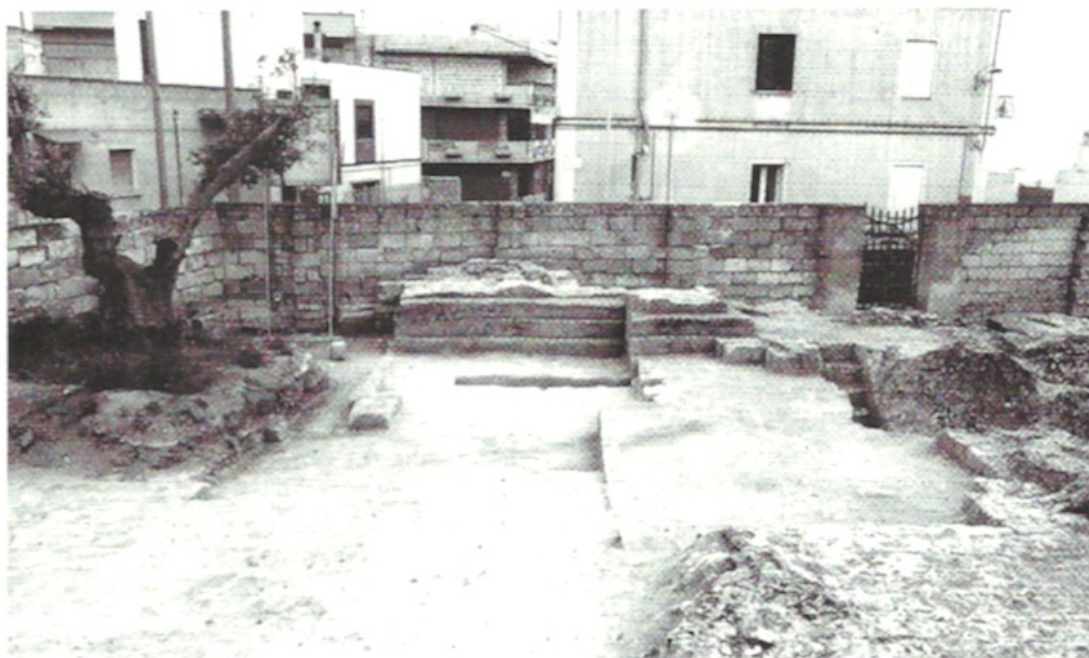
Figura 40 (M.S.). Zona di cava a est della chiesa; a sinistra l'antico olivo; al centro, adiacente al muro di cinta, l'area del pressoio.

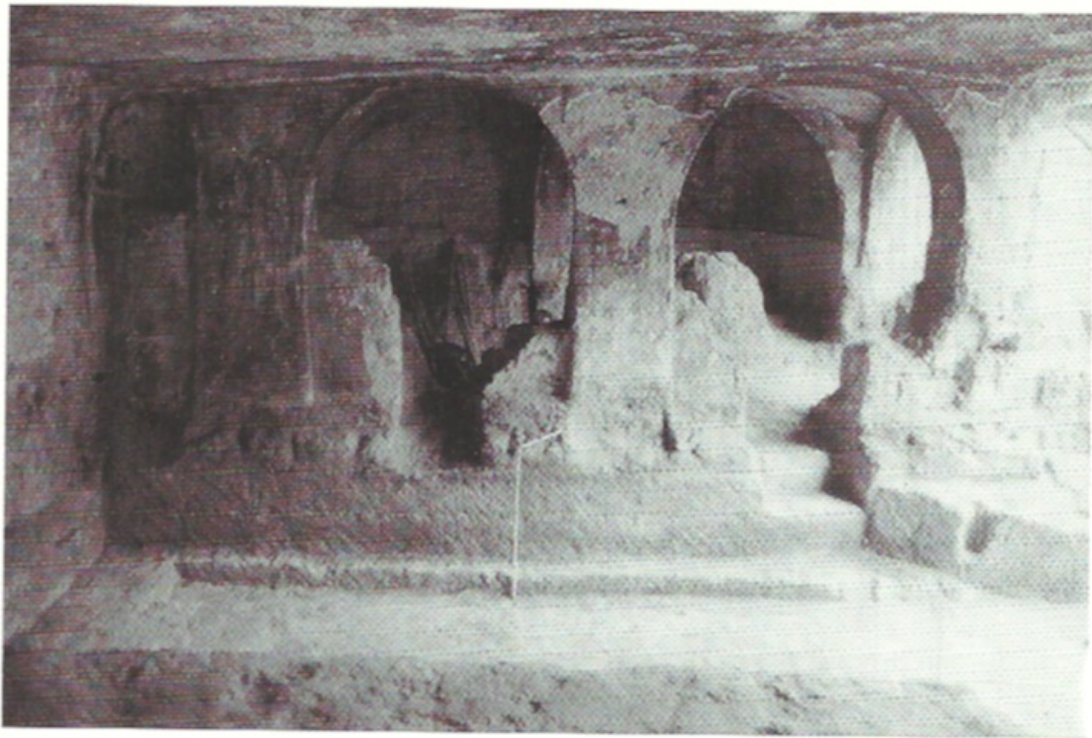
Figura 45 (M.S.). Interno del San Leonardo con in evidenza l'abbassamento del piano di calpestio documentato nei disegni delle sezioni a Figg. 8-9.

I lavori prevedero il risarcimento della trincea venuta alla luce nell'aula (Fig. 45), in quanto appartenente a fasi d'uso improprie dell'vaso⁶⁷; lo stesso metodo venne adottato per l'escavazione sub-rettangolare, profonda circa 30 cm, emersa nel *parecclesion* e per alcuni avvallamenti del sopraterra della chiesa, per impedire il ristagno dell'acqua piovana.

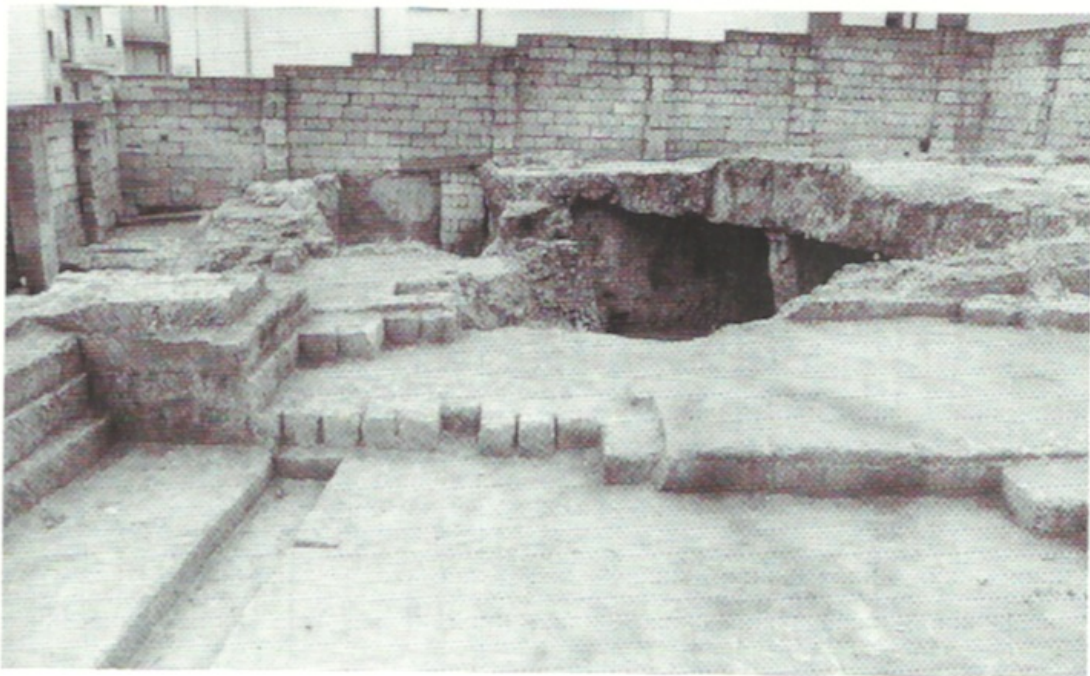
Figura 46 (M.S.). Area di cava a S-E della chiesa di San Leonardo. Sul fondo, a sinistra presso il muro di cinta, è risparmiata la roccia su cui insistono gli antichi pressoi per vino.
