**AVALIAÇÃO DAS CONDIÇÕES ESTRUTURAIS E
FUNCIONAIS DE PAVIMENTOS DE CONCRETO DE
CIMENTO PORTLAND – ESTUDO DE CASO**

**Dissertação apresentada ao Curso de Pós-
Graduação em Engenharia Civil da
Universidade Federal de Santa Catarina,
como parte dos requisitos para a obtenção
do título de Mestre em Engenharia Civil.**

**Florianópolis
2001**

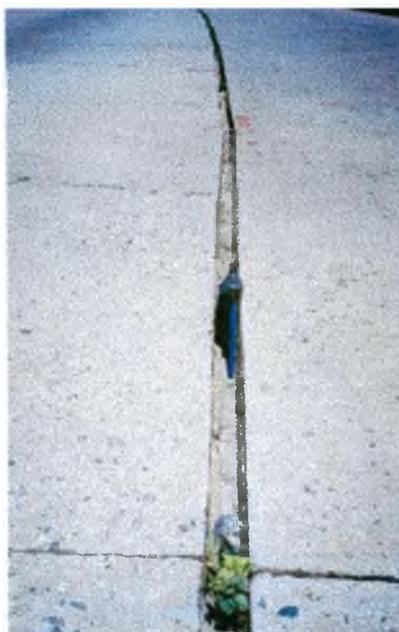
- Incluir na DNER 49/89 os seguintes defeitos:
 - a) “Abertura Anormal de Junta Longitudinal”. Esse defeito pode ser causado por escorregamento lateral da placa, normalmente em curvas, em virtude de afundamento diferencial do solo de fundação, acostamento não estabilizado, má execução da junta de dilatação e, principalmente, pela inexistência ou subdimensionamento das barras de ligação, conjugadas com a ação do tráfego, conforme ilustra a Figura 4.20. Esse defeito gera desconforto ao rolamento, tensões nos bordos, provocando esborcinamento nas juntas transversais, infiltrações de materiais incompressíveis e água.

FIGURA 4.20 – Abertura Anormal da Junta Longitudinal

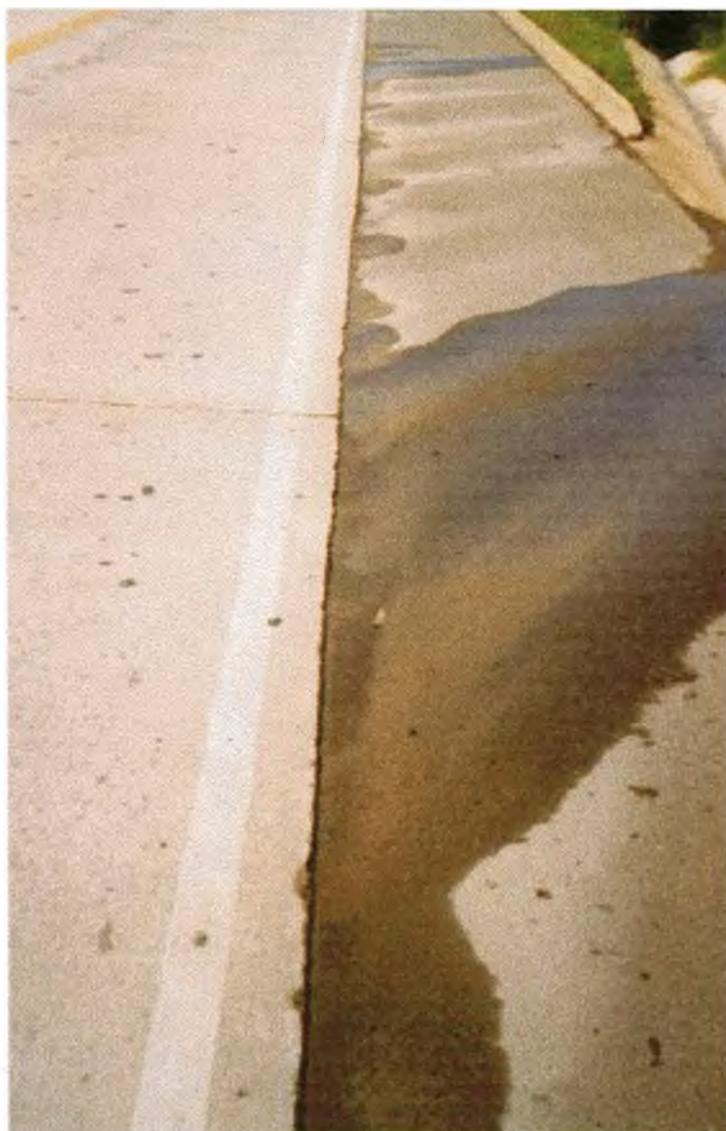
b) “Separação entre a Placa de Concreto e o Revestimento do Acostamento”. Esse defeito é comum, sendo o responsável por grande parte dos bombeamentos no bordo da placa, conforme ilustra Figura 4.21. Este defeito é característico de acostamentos pavimentados com misturas asfálticas ou concreto.

FIGURA 4.21 – Separação entre a Placa e o Revestimento do Acostamento

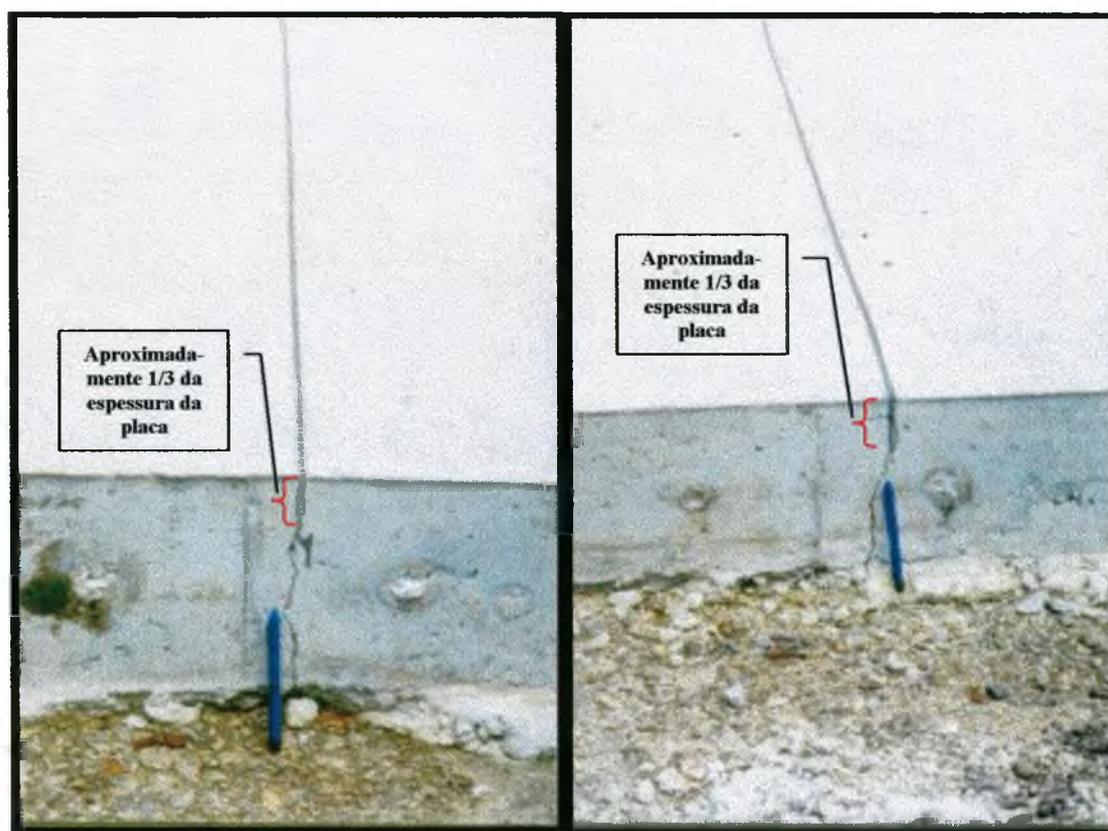
FIGURA 4.29 – Processo de Fissuramento da Junta

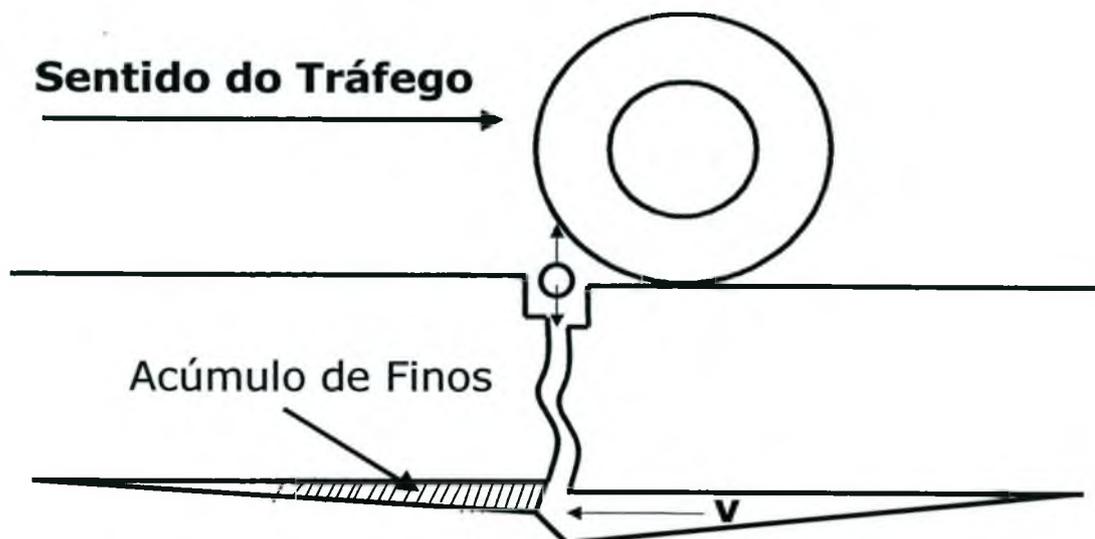
FIGURA 4.30 – Vazios sob as Placas.

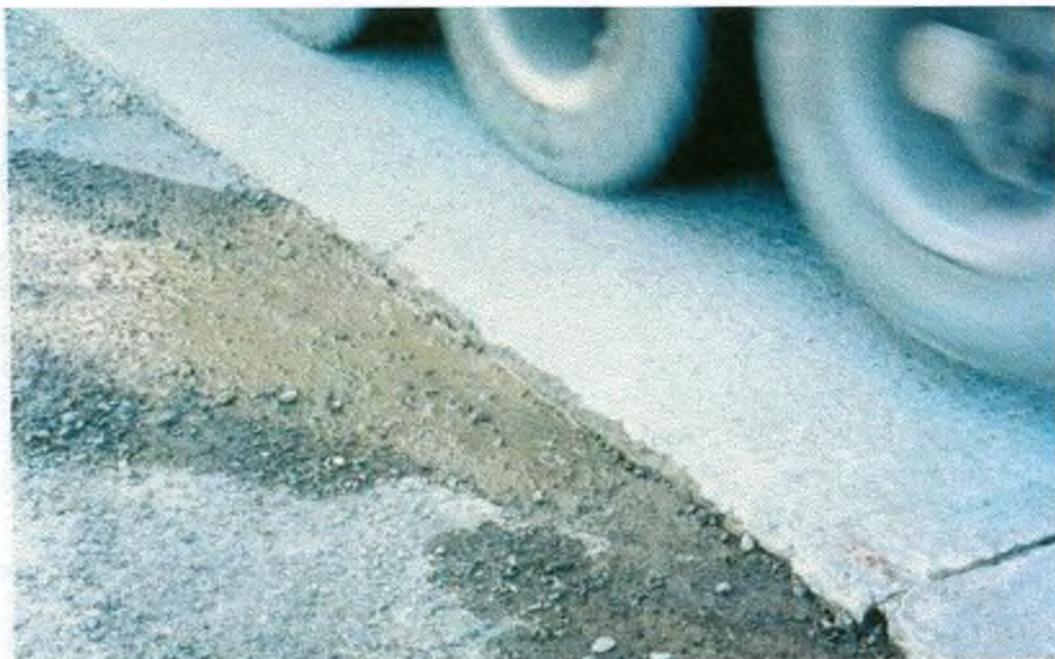
FIGURA 4.43 – Efeito do Bombeamento

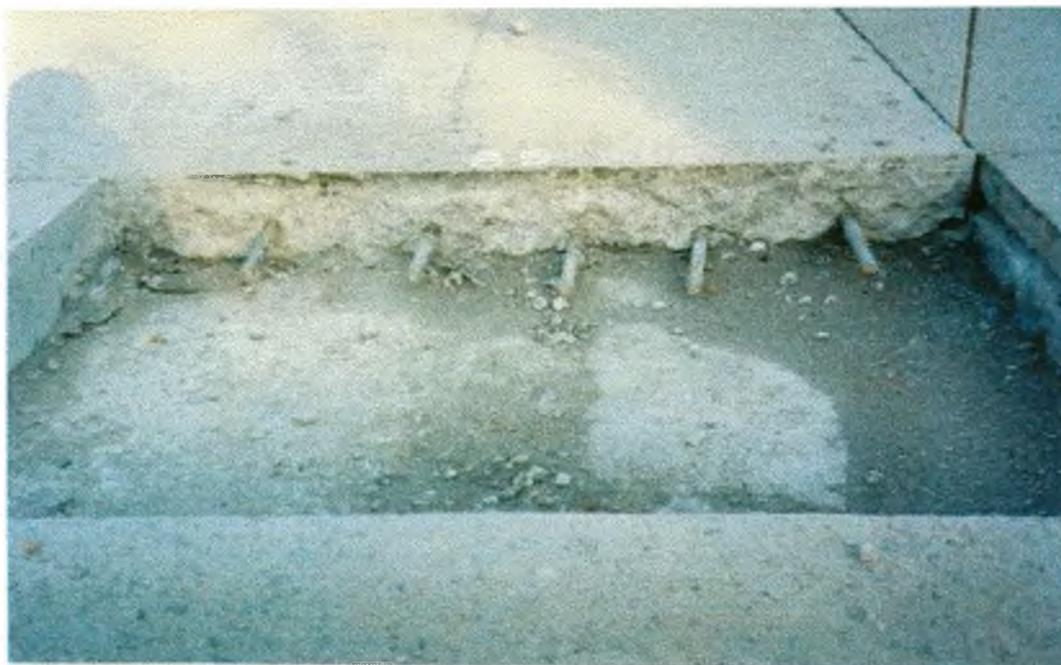
FIGURA 4.44 – Posicionamento Incorreto das Barras de Transferência

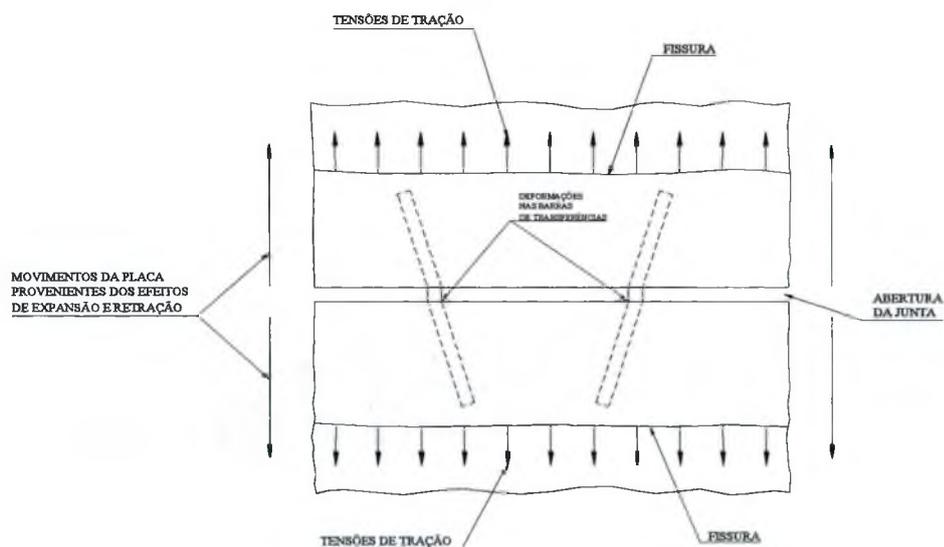
FIGURA 4.46 – Desalinhamento das Barras de Transferência

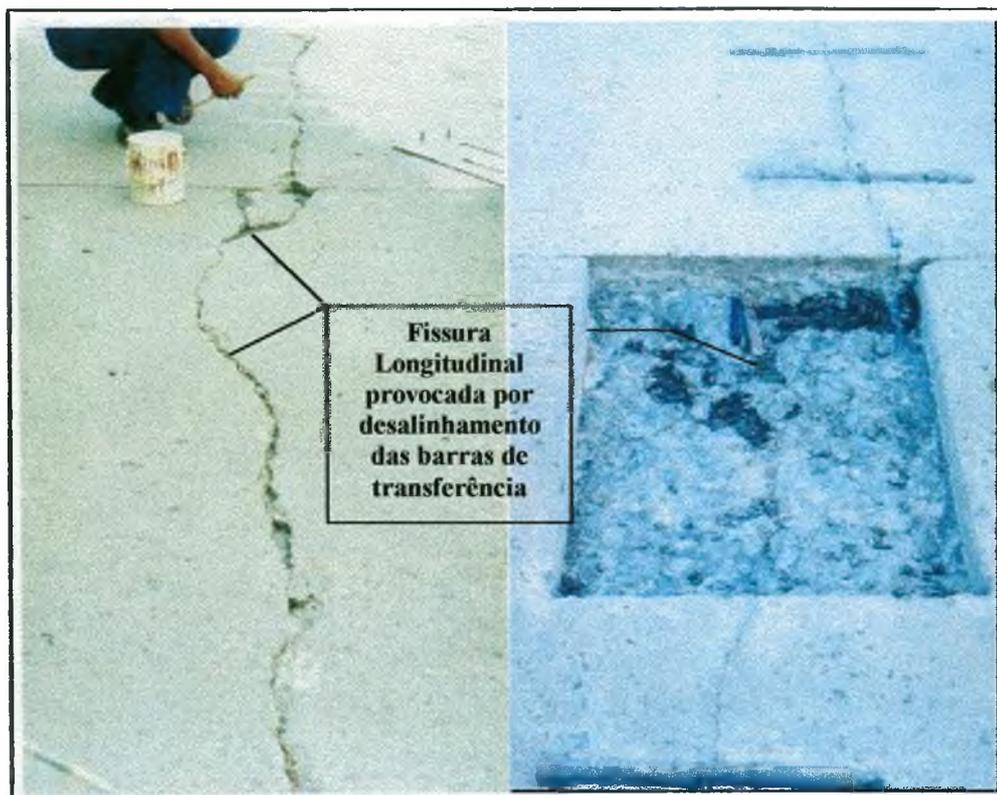
FIGURA 4.47 – Trincamento Longitudinal

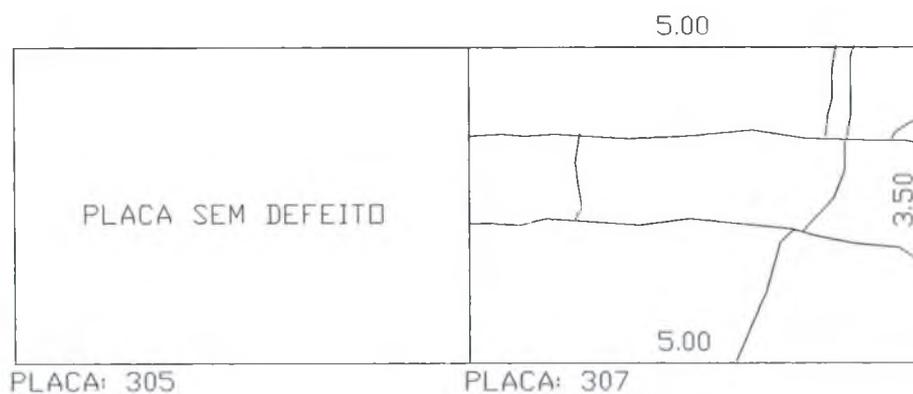
FIGURA 4.48 – Degradação da Placa 307

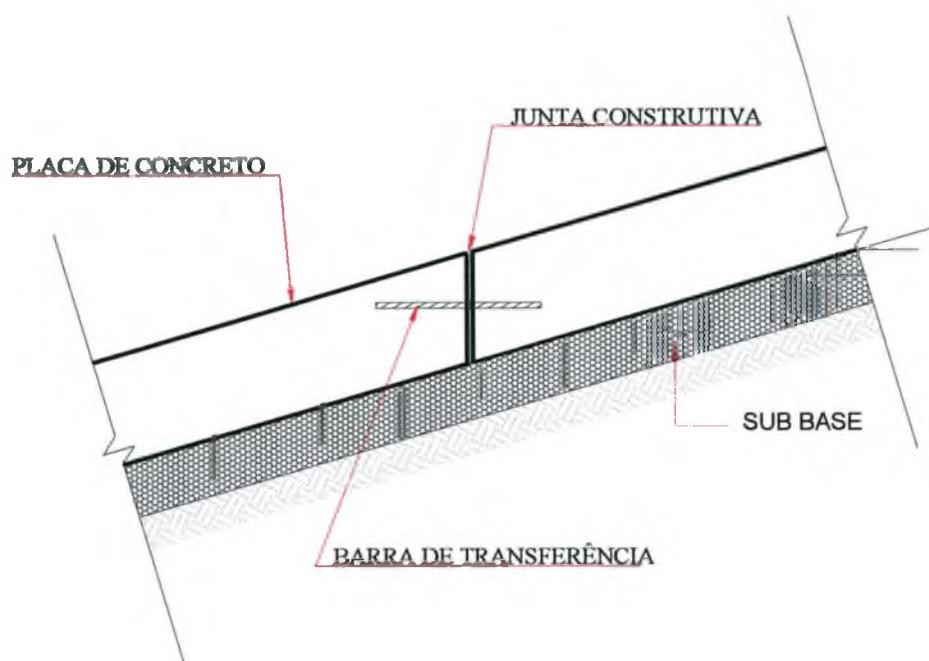
FIGURA 4.49 – Posicionamento Incorreto da Barra de Transferência
