**METODOLOGIA PARA CARACTERIZAÇÃO DOS
PROCESSOS CONSTRUTIVOS E DAS PATOLOGIAS DE
EDIFICAÇÕES HISTÓRICAS: ESTUDO DE CASO EM OURO
PRETO-MG**

**FLORIANÓPOLIS – SC
agosto de 2010**

Dissertação submetida ao Programa de Pós-Graduação em Engenharia Civil da Universidade Federal de Santa Catarina para obtenção do grau de Mestre em Engenharia Civil.

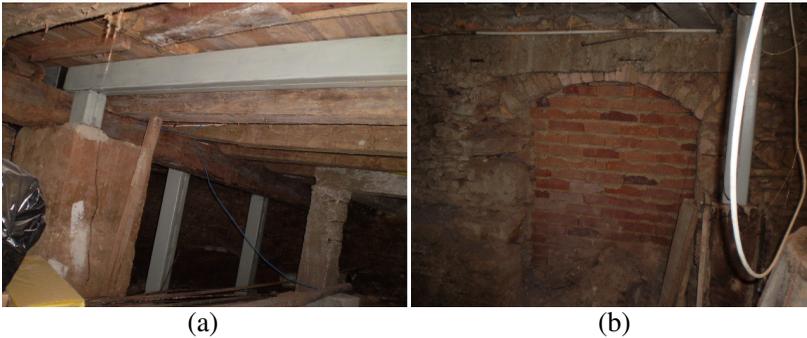
Figura 4: (a) Inserção de vigas e pilares metálicos em obra antiga; (b) fechamento de vão em parede de pedra com tijolo cerâmico.

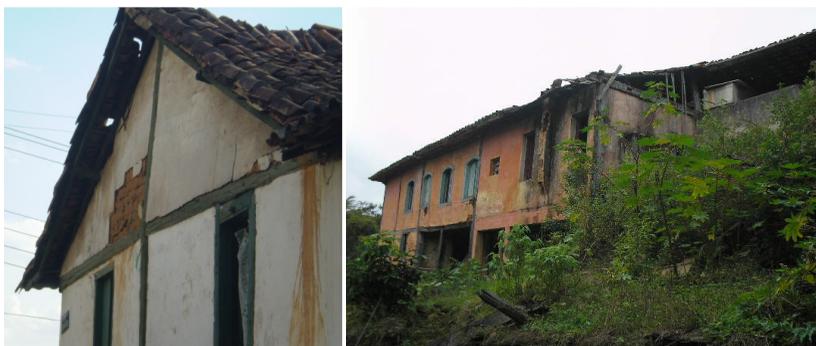
Normalmente não existem dispositivos de captação de águas pluviais e, quando existem estão entupidos ou o tubo de queda correspondente não termina na cota do passeio. Desta forma a água da chuva não é drenada da melhor forma, alcançando as paredes de fachada do edifício e levando por vezes a situações de infiltração para o interior. Daí as patologias consequentes: deterioração dos materiais, destacamento dos rebocos, aparecimento de bolores e manchas de umidade, etc. (LUSO, 2002).

Figura 10: Coberturas mal conservadas

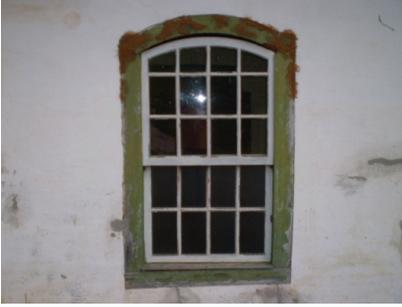
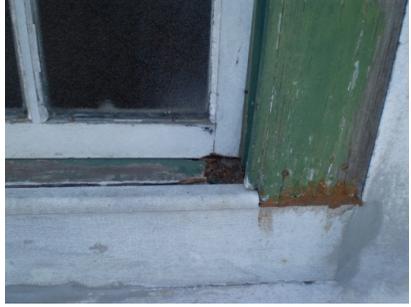
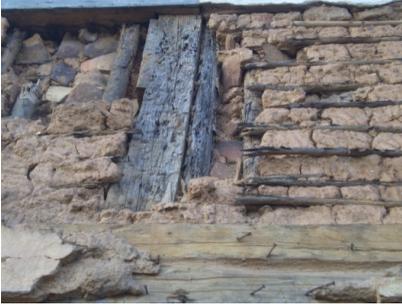
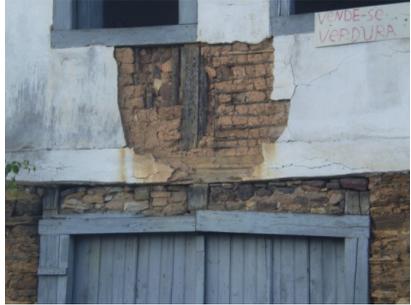
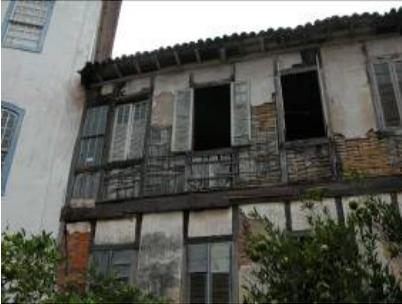
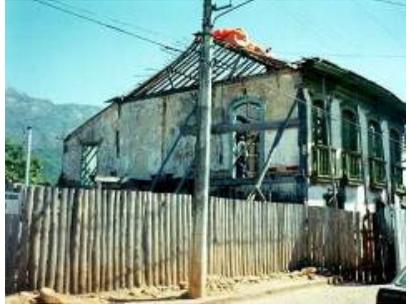
A figura 11 mostra alguns exemplos de degradação da madeira, principalmente por má conservação.

Figura 11: Exemplos de degradação da madeira pela exposição às intempéries e má conservação

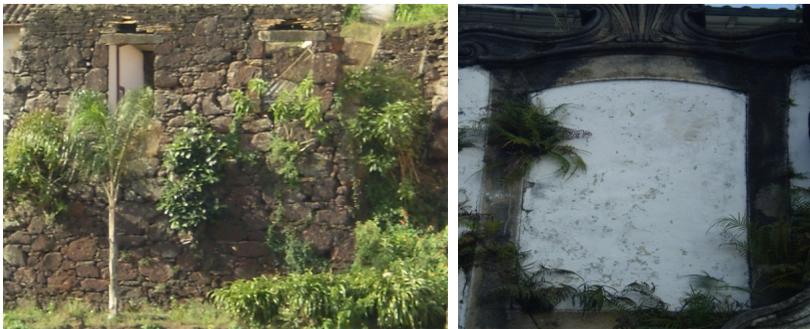
Figura 13: Infestação de vegetação em obras de pedra.

Entre as principais intervenções a serem feitas nas obras de pedra podemos ressaltar a necessidade de limpeza e remoção de infestação de vegetação (ver figura 13).

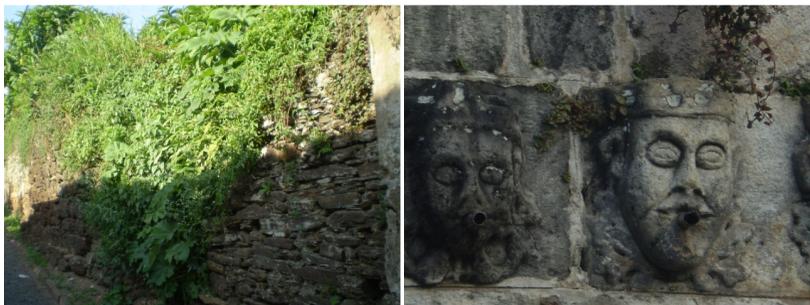
graves problemas de danos devidos, principalmente, à falta de manutenção adequada. A presença de plantas e até mesmo arbustos nestas construções, como pode ser visto na figura 14, demonstra claramente esta falta de manutenção.

Figura 14: Presença de vegetação em obras de pedra

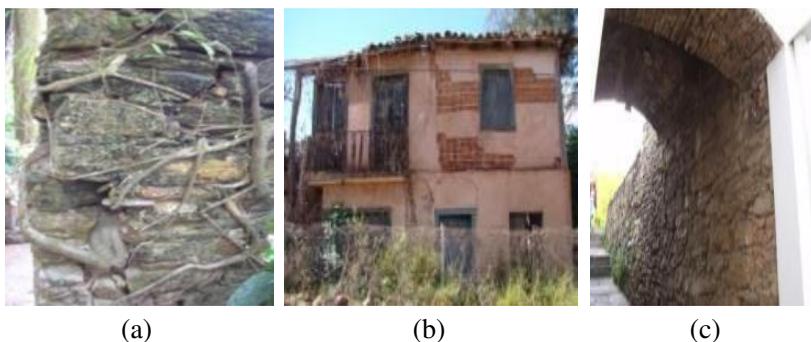
As patologias encontradas nas pedras das fachadas dos edifícios são devidas, essencialmente, à presença de umidade. A água no interior dos materiais associada à falta de conservação e manutenção do edifício, constitui condições favoráveis para o crescimento de vegetação, em geral inofensiva, mas que afeta o valor estético da fachada. Por vezes as raízes penetram nas fendas exercendo um efeito químico e mecânico que podem acentuar as deteriorações já existentes (ver Figura 16). Quando estas plantas se alojam em coberturas, impedem o perfeito escoamento da água da chuva, surgindo umidade no edifício.

Figura 16: (a) Raízes penetrando entre as pedras; (b) Vegetação por toda a fachada, demonstrando total abandono; (c) Vegetação no muro.

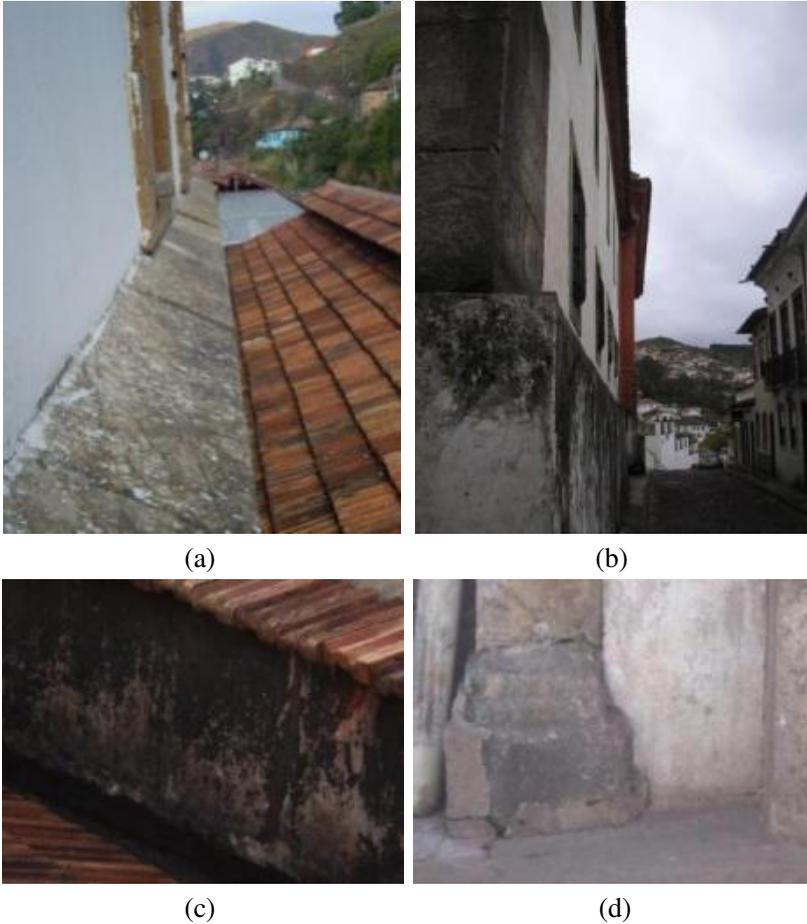
Geralmente estas paredes de pedra também constituem meios propícios ao desenvolvimento de colônias biológicas como fungos, bolores e musgo, devido também à presença de umidade (ver Figura 17).

Figura 17: (a) Evidência de intervenção feita sem o devido cuidado; (b) e (c) Presença de bolor; (d) Evidências de estrutura de pedra danificada devido a intervenção inadequada

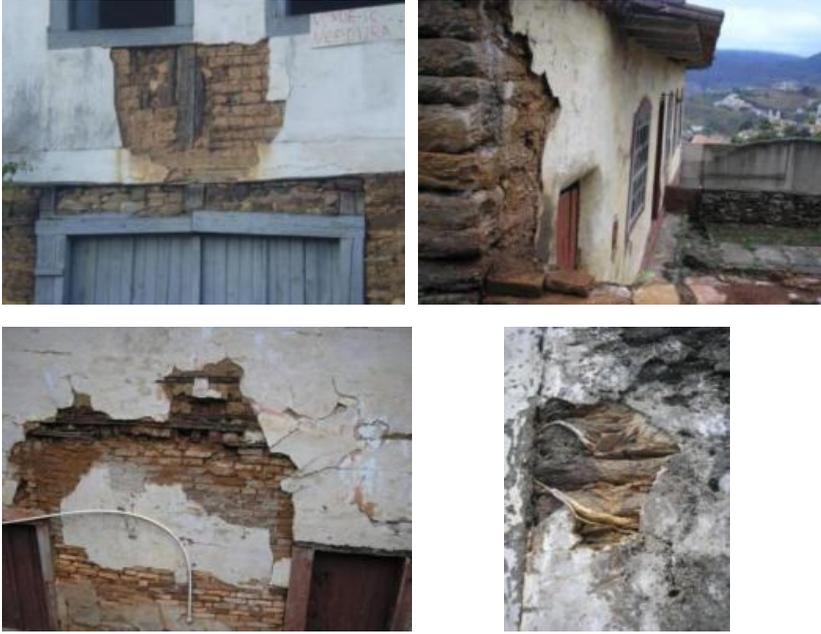
Uma patologia comum nas fachadas dos edifícios são os descolamentos dos rebocos provocados, talvez, pela incompatibilidade destes com a deformação dos edifícios, ou pela presença de umidade (ver Figura 18). É um tipo de degradação que descaracteriza bastante a imagem do edifício e que suscita a necessidade de intervenção urgente. Com esta deterioração agravam-se os problemas de umidade nas paredes devido à perda da proteção que o reboco exerce. Em muitos casos de intervenções de reparos mal feitas, são empregadas argamassas ricas em cimento, que, além de se adaptarem pior às deformações da alvenaria, têm maior percentagem de sais incompatíveis com os suportes antigos, conduzindo à fissuração e posterior descolamento dos novos rebocos.

Figura 18: Descolamento de reboco em paredes diversas

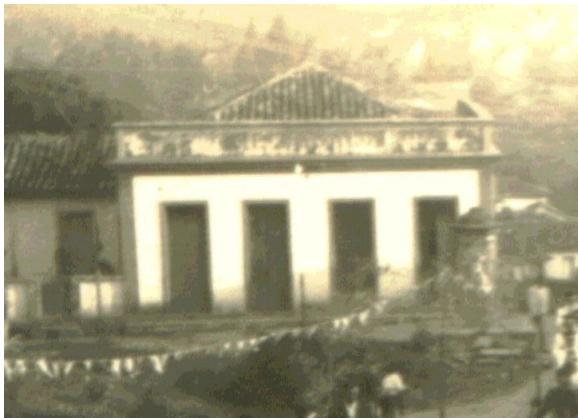
Pode-se verificar, através da comparação entre a figura 23 (c) e figura 24, que o imóvel 3 já sofreu alterações góticas, descaracterizando-o completamente, ao ponto de parecer outro imóvel.

Figura 24: Fachada antiga do imóvel 3 na década de 70

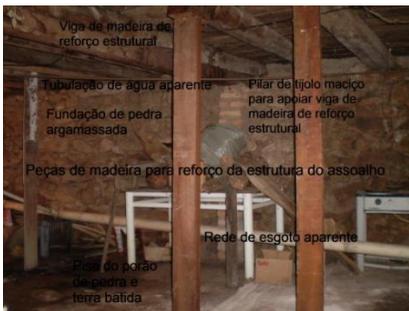
Foto 11: Detalhes do porão - reforço

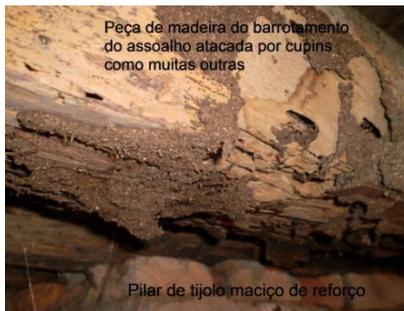
Foto 12: Uma das vigas do assoalho degradada

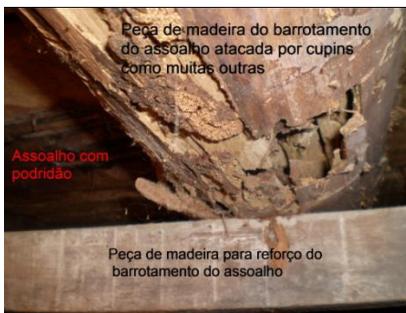
Foto 13: Outra viga do assoalho degradada

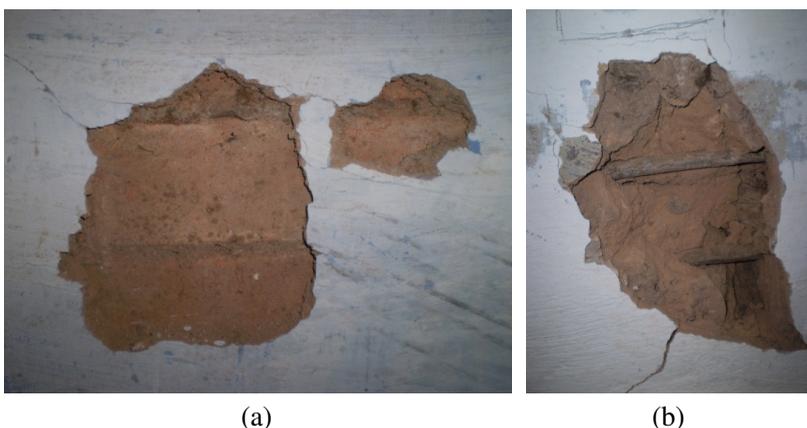
Figura 27: (a) Prospecção em parede de tijolo maciço; (b) Prospecção em parede de pau-a-pique onde já havia trinca

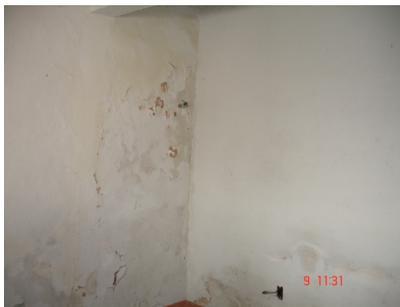
Foto 18: Danos do revestimento por umidade
