Utilização de termografia infravermelha para avaliação de fissuras em fachadas com revestimento de argamassa e pintura

Using infrared thermography to evaluate cracks on facades rendered with mortar and painting

Juliana Gomes de Freitas
Helena Carasek
Oswaldo Cascudo

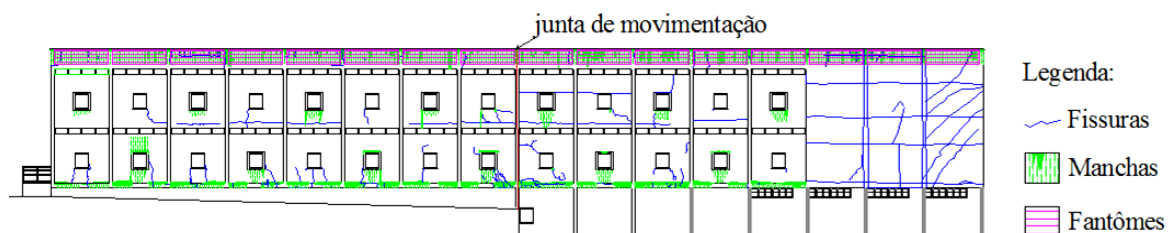
Figura 6 - Mapeamento das manifestações patológicas da fachada norte do Bloco A

Tendo em vista que a fachada norte em Goiânia recebe insolação direta (sem nebulosidade) durante o período seco, entre os meses de maio a setembro, durante todo o dia e com ângulo de incidência de 50°, compreende-se a alta variação térmica diária, ocasionando a dilatação e a retração dos elementos construtivos.

Na fachada norte, à direita, observa-se a ocorrência de fissuras a 45°. *A priori*, essas fissuras inclinadas poderiam ser atribuídas a um recalque diferencial da edificação; no entanto, analisando-se a fachada oeste, na parte contígua à fachada norte, não existem fissuras inclinadas. Dessa forma, não há indícios para caracterização desse tipo de fissuração.

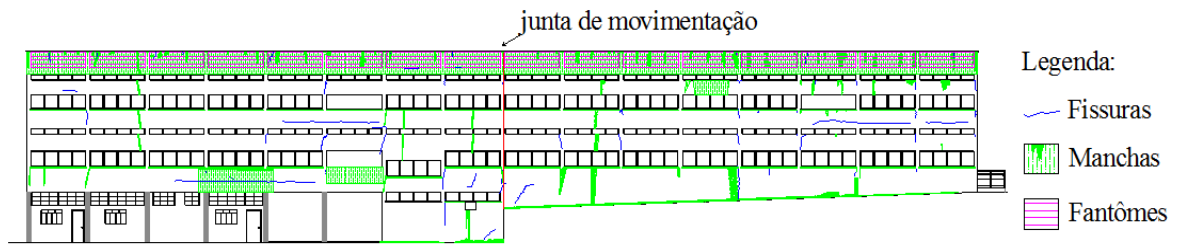
Figura 7 - Mapeamento das manifestações patológicas da fachada sul do Bloco A

Em relação à fachada sul do Bloco A, verificou-se a presença de fissuras, mas em quantidade bem inferior se comparada à fachada norte, conforme mostra a Figura 7. Ressalta-se que a fachada sul na cidade de Goiânia somente recebe insolação difusa (grande nebulosidade) durante o período chuvoso e com alto ângulo de incidência (83°), não proporcionando grandes aumentos de temperatura durante o dia, como ocorre na orientação norte. Para melhor entendimento em relação à insolação direta e difusa, bem como o ângulo de incidência nas orientações norte e sul durante o período seco e chuvoso em Goiânia, cabe a observação da Figura 8.

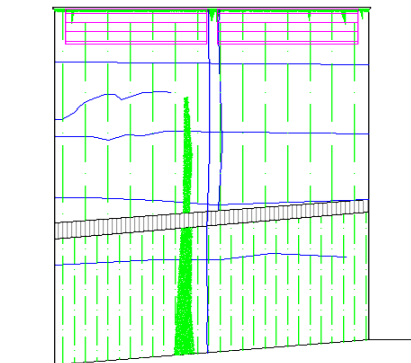
Figura 9 - Mapeamento das manifestações patológicas da fachada leste do Bloco A

Os mapeamentos das manifestações patológicas das fachadas das orientações leste e oeste do Bloco A são representados nas Figuras 9 e 10 respectivamente, nas quais se observam fissuras de separação de alvenaria e estrutura.

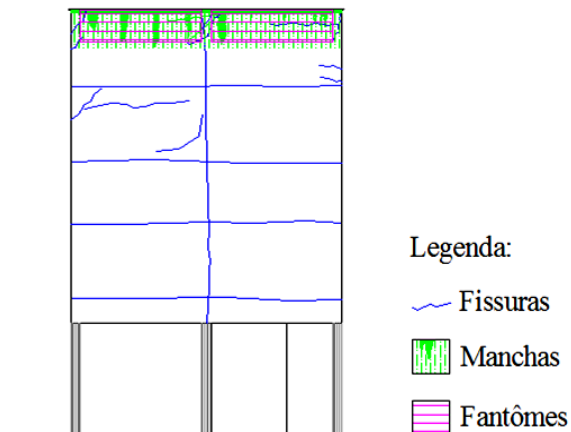
Figura 10 - Mapeamento das manifestações patológicas da fachada oeste do Bloco A

A fachada voltada para oeste do Bloco A foi a que apresentou maior índice de fissuração. Em comparação com a mesma fachada do Bloco B, verificou-se que a primeira não possui vegetação nas proximidades, as quais trazem proteção contra a insolação. Observa-se que as orientações leste e oeste, as quais recebem insolação pela manhã e tarde respectivamente, possuem maiores valores em relação às demais. Contudo, deve-se ressaltar que são “fachadas cegas”, possuindo comportamento diferenciado das outras. Relacionando as fachadas norte dos dois blocos, verifica-se que o Bloco A possui maior valor de índice de fissuração. Observando o mapeamento de manifestações patológicas, nota-se que parte dessa fachada no Bloco A (à direita) também é “cega”, favorecendo o aparecimento do mesmo tipo de fissuras ocorridas nas orientações leste e oeste dos dois edifícios, elevando o índice no Bloco A; o mesmo não acontece na fachada norte do Bloco B, que possui aberturas em toda a sua extensão (Figura 2). Por esse motivo, calculou-se separadamente o índice de fissuração da fachada Norte do Bloco A para a parte “cega” e para a parte com aberturas, conforme se observa na Figura 12. A região da fachada que não possui aberturas apresentou índice de fissuração de 1,13 m/m², enquanto a região com aberturas possui índice de 0,24 m/m², índice semelhante ao ocorrido na mesma fachada do Bloco B (0,27 m/m²). Ressalta-se que o índice de fissuração da parte da fachada com aberturas é 79% inferior do que a parte “cega” da fachada norte. Os índices de fissuração na fachada sul tendem a apresentar valores menores, uma vez que recebem insolação menor e, conseqüentemente, variação térmica menos pronunciada entre os elementos que compõem as fachadas.

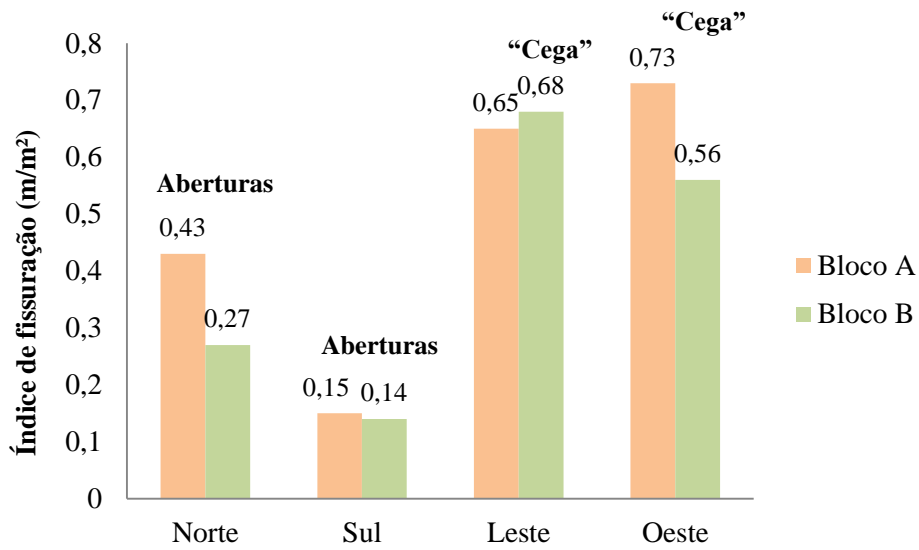
Figura 11 - Índice de fissuração das quatro fachadas dos Blocos A e B

A Figura 11 representa o índice de fissuração por área de fachada dos Blocos A e B para cada orientação.

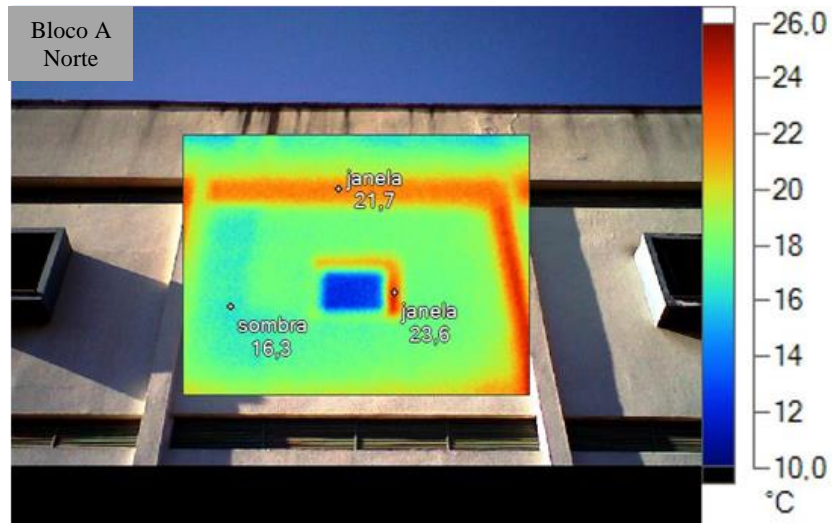
Figura 15 - Termografia da fachada norte do Bloco A às 8h durante o período seco

A Figura 15 apresenta a termografia obtida na fachada norte do Bloco A às 8h da manhã. Nela, puderam-se detectar as maiores temperaturas (tonalidade laranja) em elementos que não estão em análise nesta pesquisa, como os materiais metálicos das janelas. A sombra formada pelo pilar ressaltado assim como o detalhe arquitetônico sobre a alvenaria também puderam ser detectados em tonalidades azuis, que representam as menores temperaturas superficiais. Neste caso, nenhuma manifestação patológica foi registrada pela termografia.

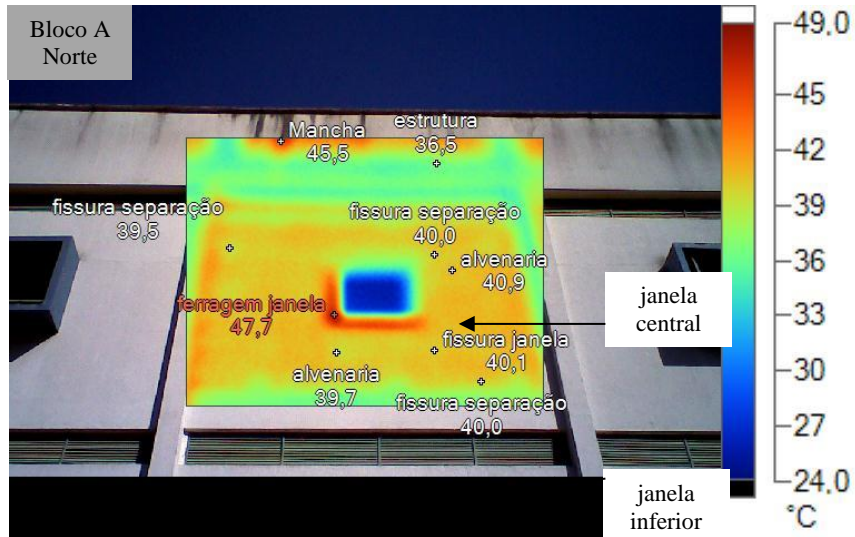
Figura 16 - Termografia da fachada norte do Bloco A às 15h durante o período seco

A Figura 16 apresenta a termografia obtida no mesmo local e período da imagem anterior, porém às 15h. Além dos elementos identificados anteriormente, a figura possibilitou a visualização de pontos de interesse, como manchas na platibanda apresentando maiores temperaturas (em torno de 45,5 °C). Na termografia, também foram identificadas algumas fissuras: uma acima da janela central (interface alvenaria/estrutura); uma formando 45° com o vértice inferior da janela central; e outra acima da janela inferior (interface alvenaria/estrutura). Nesses pontos com fissuras, observou-se que as temperaturas eram um pouco inferiores (em torno de 39,5 °C) às observadas ao redor, ou seja, na alvenaria sem defeitos (em torno de 40,9 °C), resultando em uma diferença em torno de 1 °C menor. Outra informação detectada pela termografia foi a clara diferenciação dos pontos do revestimento sobre a estrutura (menor temperatura) e sobre a alvenaria (maior temperatura).

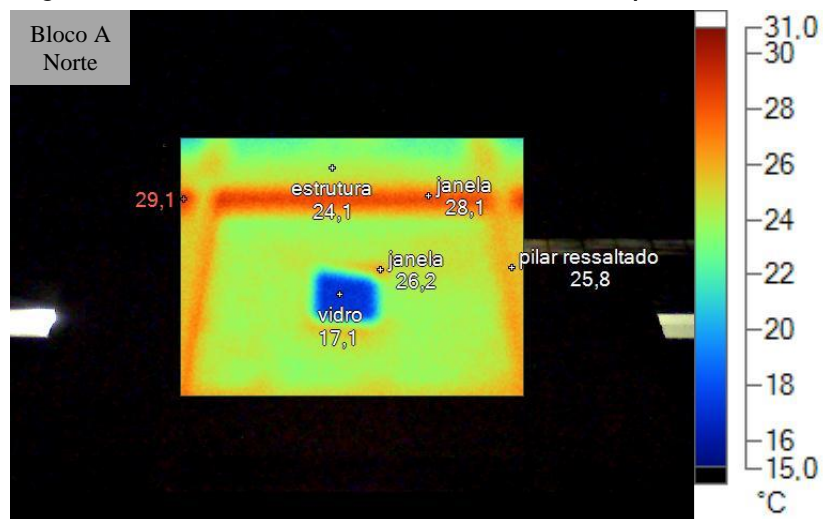
Figura 17 - Termografia da fachada norte do Bloco A às 21h durante o período seco

A Figura 17 apresenta a termografia obtida no mesmo local e período da imagem anterior, porém às 21h. Novamente, da mesma forma que às 8h, as manifestações patológicas (no caso, as fissuras) não puderam ser identificadas. Contudo, foram visualizados elementos construtivos da edificação, como os pontos do revestimento sobre a estrutura na parte superior (em torno de 24 °C).

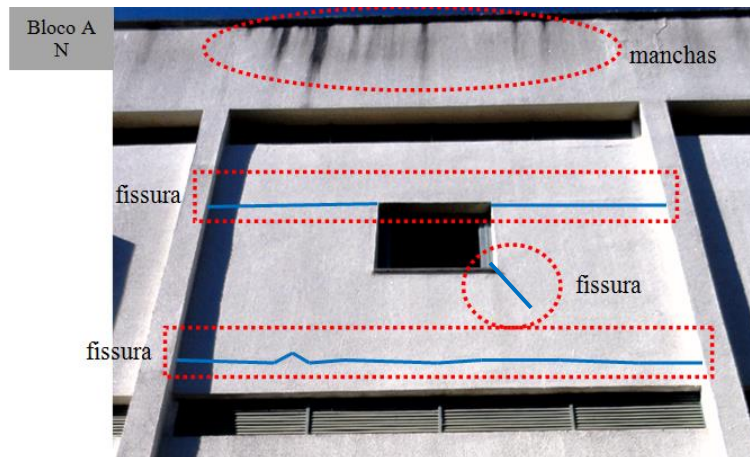
Figura 18 - Fotografia da fachada norte do Bloco A

Nota: as fissuras horizontais foram delineadas com linhas azuis, pois a fotografia não permitiu resolução para sua visualização.

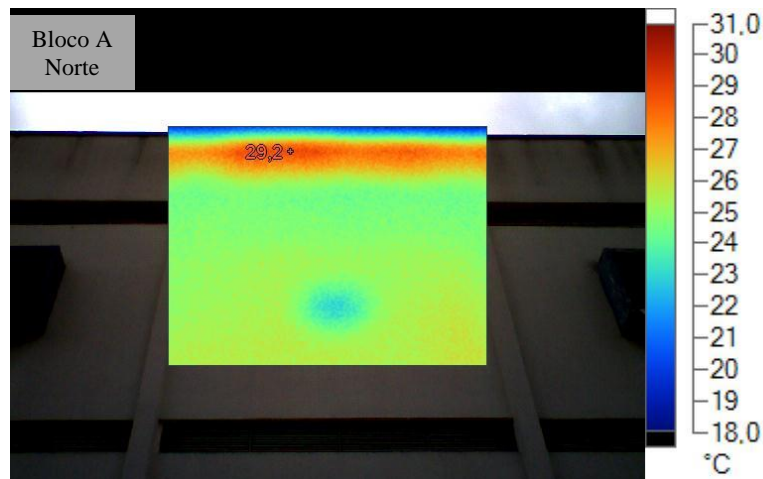
Figura 19 - Termografia da fachada norte do Bloco A às 15h durante o período chuvoso

Na Figura 19 está apresentada a termografia da mesma área estudada, no entanto obtida no período chuvoso, às 15h. Apesar de se visualizarem maiores temperaturas nas áreas com manchas na platibanda, as isotérmicas durante o período chuvoso foram bastante similares, não permitindo a distinção de fissuras e tampouco dos diferentes materiais da base (alvenaria e estrutura de concreto). Salienta-se que esse comportamento se repetiu também nos outros dois horários (8h e 21h), nessa estação, mostrando que este não é um período adequado para identificação de manifestações patológicas por meio do termovisor.

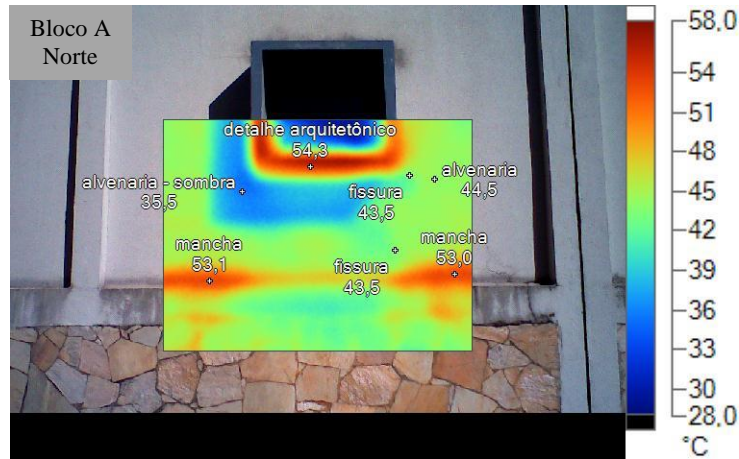
Figura 20 - Termografia da fachada norte do Bloco A às 15h durante o período seco

Na Figura 20 é apresentada uma termografia obtida na fachada norte do Bloco A às 15h no período seco, especificamente onde foi focado o detalhe arquitetônico, e as manifestações patológicas visualizadas durante a etapa de inspeção. Por meio da análise e do tratamento da imagem no programa específico da câmera termográfica, novamente se identificaram defeitos, como as fissuras. Sobre essas regiões com fissuras, e nesse horário do dia (15h), verificou-se que a temperatura é em torno de 1 °C inferior em comparação aos pontos da alvenaria sem problemas visíveis. Ressalta-se que os valores encontrados por Cerdeira *et al.* (2011) foram similares, com variação de aproximadamente 1 °C entre os locais com e sem defeitos, em painéis de blocos cerâmicos revestidos com argamassa e placas de granito.

Além disso, observou-se parte do revestimento sobre alvenaria com temperatura inferior às áreas ao redor, também sobre alvenaria. Isso porque essa área é sombreada pelo detalhe arquitetônico nesse horário, não recebendo insolação direta. Verificou-se também que o detalhe arquitetônico foi ressaltado na imagem, apresentando as maiores temperaturas captadas pela câmera termográfica (em torno de 54,3 °C), chegando a 58 °C conforme escala de temperatura do lado direito da termografia. Ressalta-se que as medidas individuais de temperatura superficial realizadas na etapa anterior (obtidas pelo termômetro digital), chegaram a 54,3 °C em um dia de medição, o que se assemelha aos resultados obtidos na termografia. A Figura 21 apresenta a fotografia do mesmo trecho no mesmo horário.

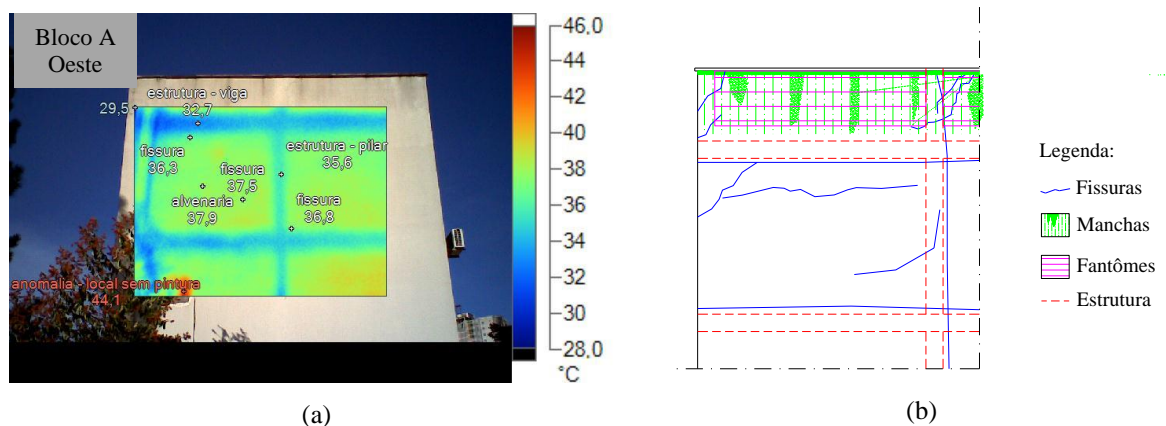
Figura 22 - Imagem termográfica da fachada oeste do Bloco A às 15h (a) e o mapeamento das manifestações patológicas do mesmo local (b)

A respeito da fachada oeste do Bloco A, puderam-se identificar pontos com fissuras que possuíam temperaturas inferiores (em torno de 36,3 °C) em relação aos pontos do revestimento sem defeitos (em torno de 37,9 °C), conforme mostra a Figura 22a. Quanto às fissuras de interface entre alvenaria e estrutura, observou-se que a fissura estava abaixo

da viga superior (estrutura da laje de cobertura), enquanto na viga inferior (estrutura da laje de piso do último pavimento) ela se manifestou na parte acima da viga. Já em relação ao pilar na região central, a fissura ocorreu do lado direito, conforme mostra a Figura 22b.
