Eflorescência salina na igreja de Santo Alexandre, Belém - PA

The salt efflorescence in the Church of Santo Alexandre, Belém - PA

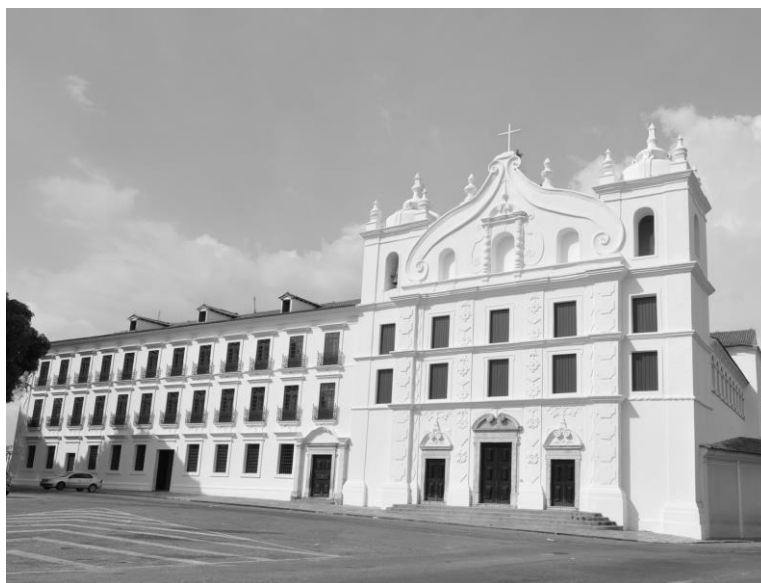
Figura 1 - Igreja de Santo Alexandre

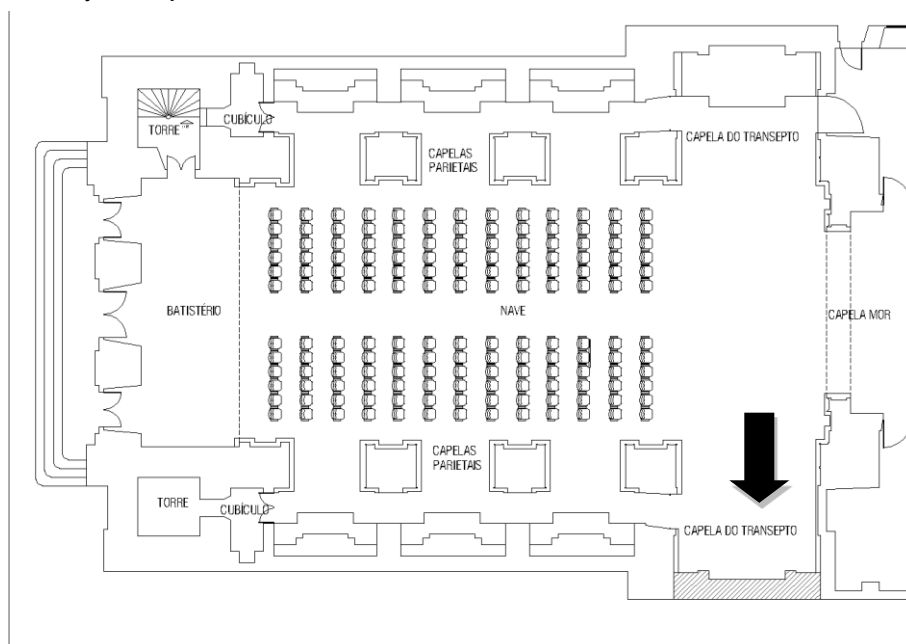
Para este estudo foi selecionada a alvenaria localizada no transepto direito da Igreja de Santo Alexandre (Figura 2), pois visualmente se trata da alvenaria mais degradada pela precipitação de sais. Desta alvenaria foram coletadas amostras de argamassa de assentamento e produtos de alteração, identificados no registro gráfico realizado previamente à coleta.

Figura 2 - Localização em planta da alvenaria estudada

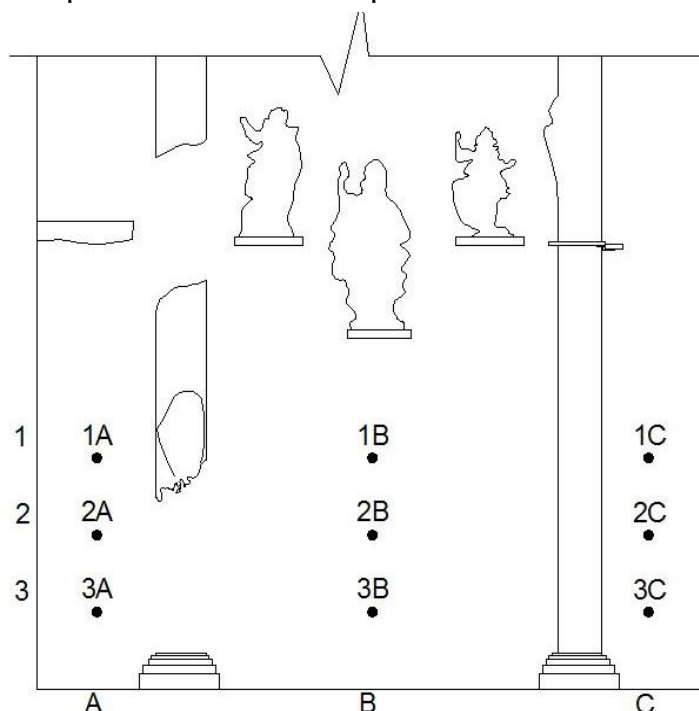
Foram estabelecidos nove pontos de coleta de amostras, três em cada extremidade e outros três no centro da alvenaria selecionada, recebendo nomenclatura de acordo com sua localização (Figura 3).

Figura 3 - Localização dos pontos de coleta e suas respectivas nomenclaturas

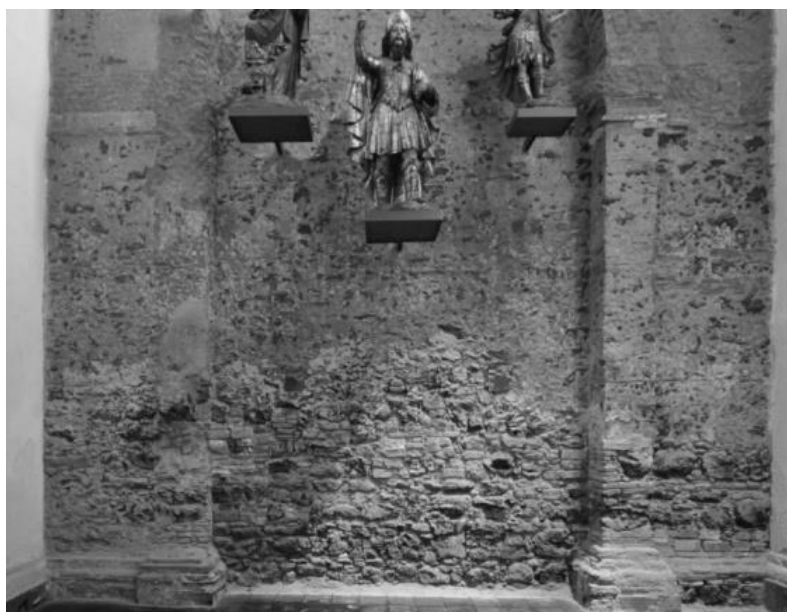
Trata-se de alvenaria do tipo misto, constituída de blocos de arenito ferruginizado (popularmente conhecido por “pedra-jacaré”) e tijolos cerâmicos maciços, assentados com argamassa de cal

Figura 4 - Imagem retificada do transepto direito da Igreja de Santo Alexandre

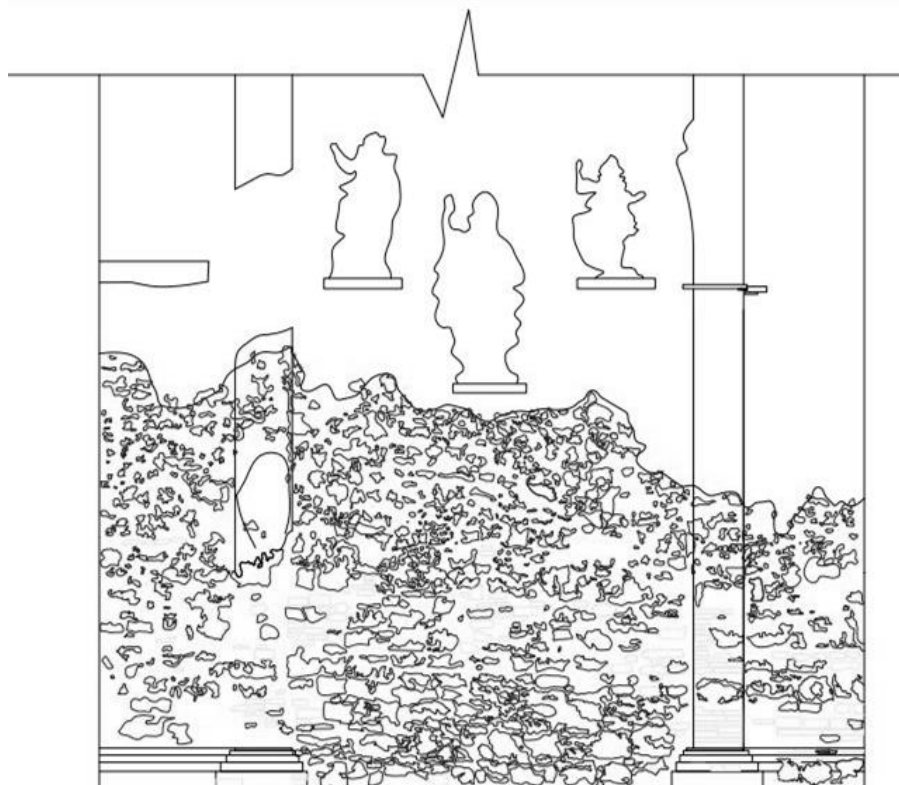
Os tijolos encontram-se principalmente nas áreas da base das pilastras, nos arcos de descarga e na região central da alvenaria, enquanto os blocos de arenito são em maior número em relação aos tijolos e estão distribuídos por toda a estrutura. Atualmente, sua espessura é de aproximadamente 1 m. Conforme já descrito, anteriormente a Igreja era revestida com argamassa de cal, areia e barro, tendo sido esse reboco removido no projeto de intervenção de 1998.

Figura 5 - Mapeamento da alvenaria a partir da foto retificada - os elementos constituintes são os blocos de arenito ferruginizado e os tijolos cerâmicos maciços dispersos na argamassa

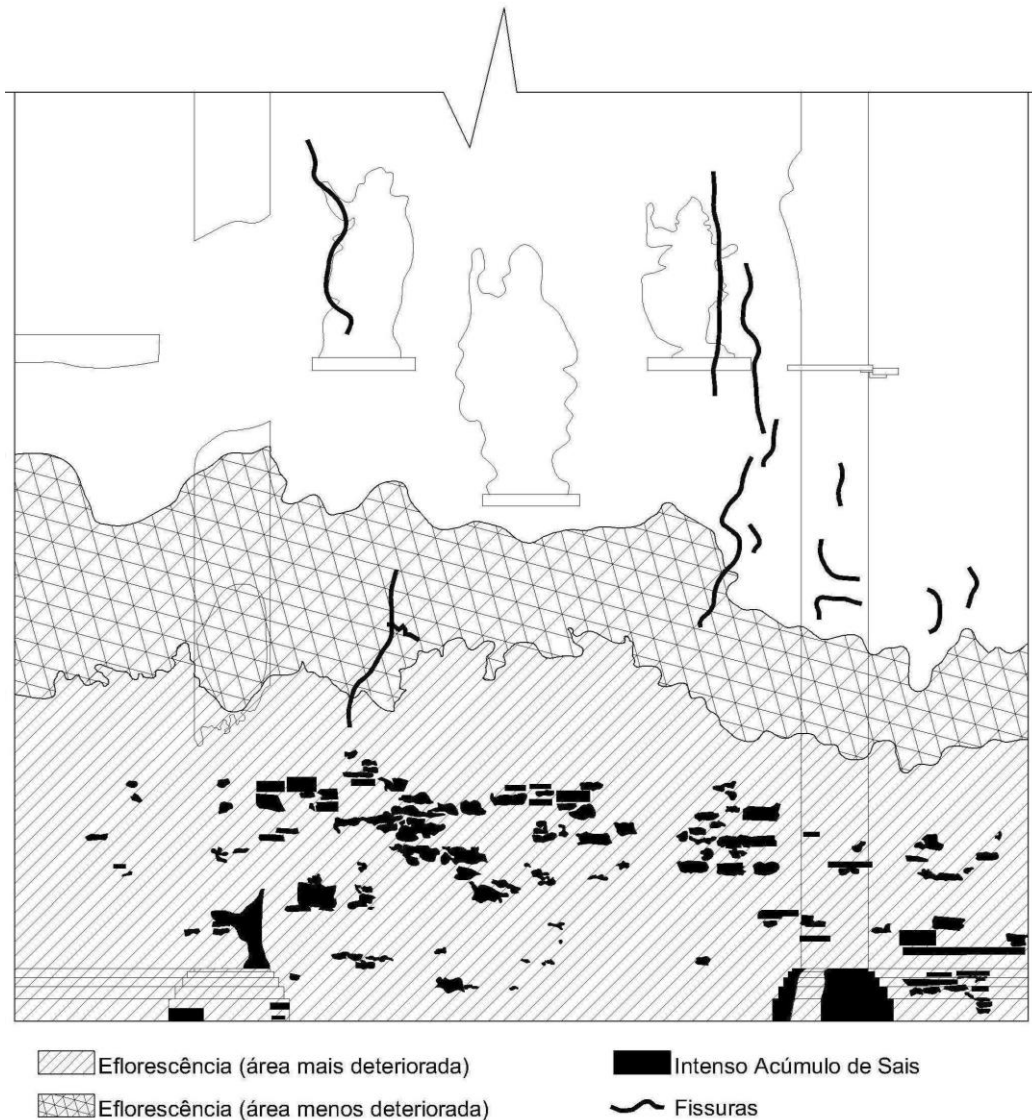
De modo geral, o mapeamento de danos indicou existência de zonas com diferentes níveis de alteração com precipitação de sais, eflorescência (Figura 6). A área mais degradada corresponde à parte inferior da alvenaria.

Os seguintes tipos de alterações foram reconhecidos: fissuras, manchas de umidade e dissolução dos materiais. A dissolução dos materiais se manifesta de duas diferentes formas:

(a) a argamassa apresenta maior grau de dissolução, com desagregação de seus constituintes, que se tornam pulverulentos; e

(b) os blocos de arenito apresentam cavidades em sua superfície, enquanto os tijolos se apresentam mais bem conservados.

Na Figura 6, apesar de ter sido representada uma mudança abrupta de áreas, há, na verdade, uma mudança gradativa da região mais degradada para a região menos degradada.

Figura 6 - Levantamento de danos da alvenaria do transepto direito da Igreja de Santo Alexandre

Verifica-se que na lateral esquerda a degradação alcança uma altura de aproximadamente 3,50 m, enquanto na lateral direita atinge 2,34 m de altura. Comparando-se esses dados aos teores de umidade, observou-se que os locais mais úmidos estão menos degradados. Isso ocorre possivelmente por conta da solubilidade dos sais, ou seja, onde há menos umidade os sais cristalizam-se mais facilmente e, conseqüentemente, provocam maiores danos.

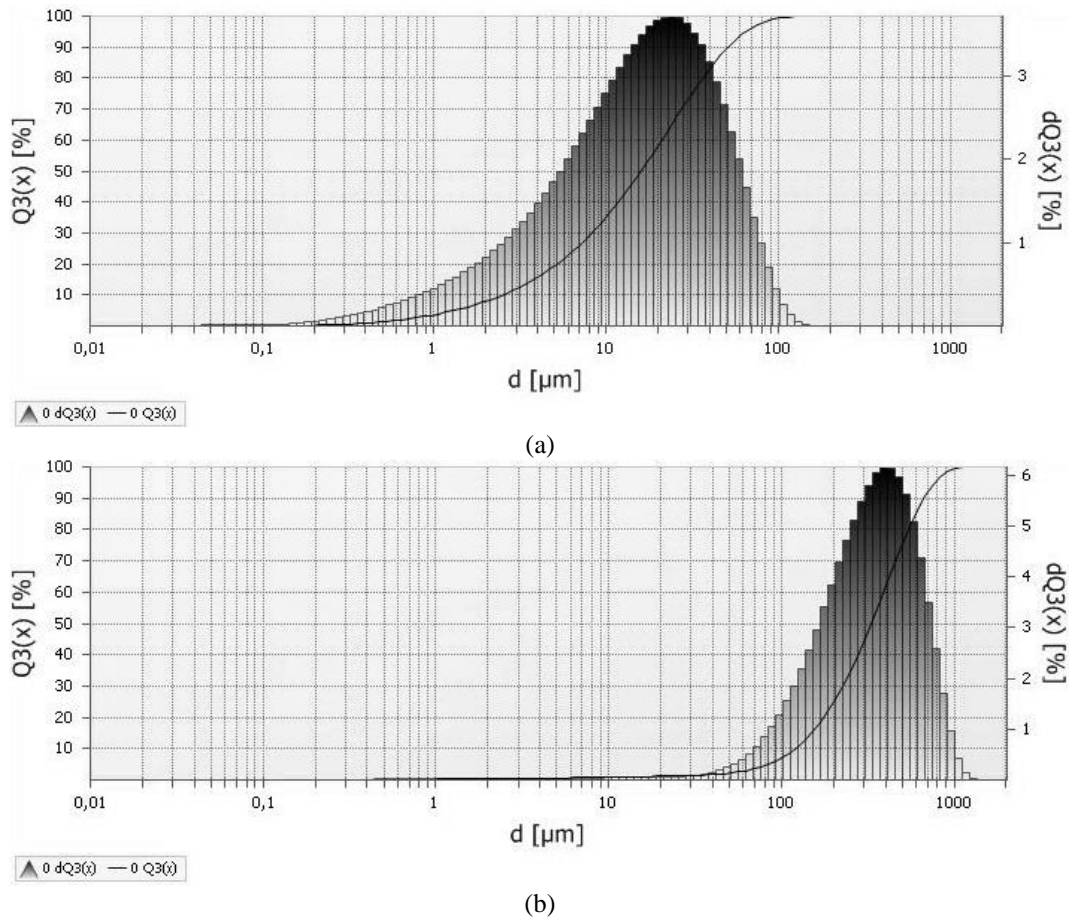
O agregado grosso da argamassa apresentou curva granulométrica característica de areia média (D50 ~ 350 μm ou 45#), unimodal e com pouca assimetria (Fig. 7a), enquanto o material fino apresentou D50 ~16 μm (silte fino a médio) (Figura 7b).

Figura 7 - (a) Curva granulométrica dos grossos; e (b) curva granulométrica dos finos da argamassa de assentamento

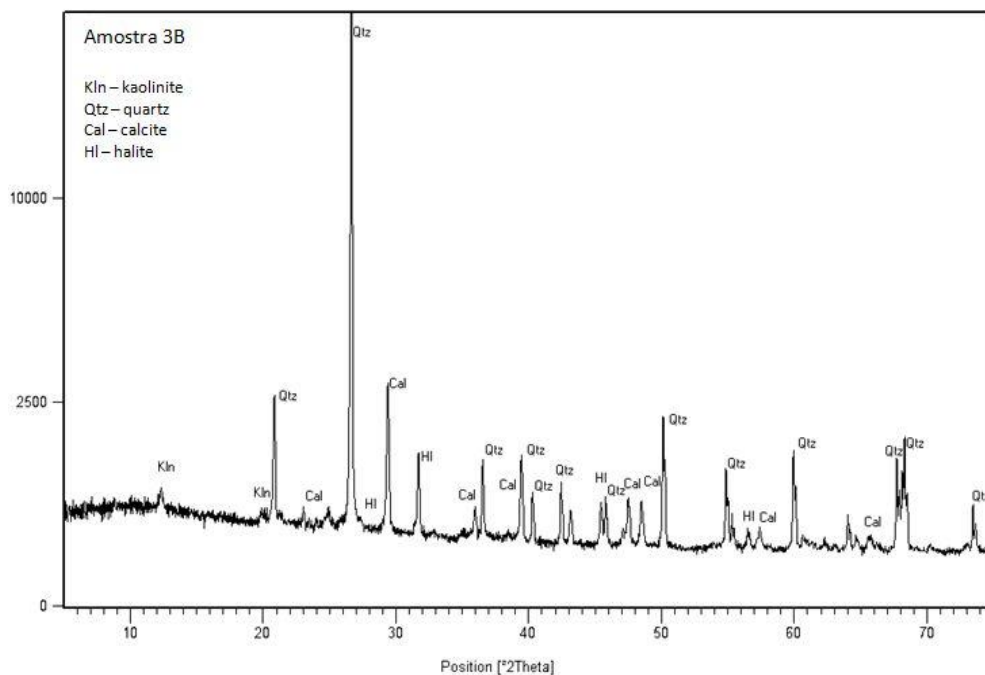
Do ponto de vista mineralógico, a argamassa é constituída de quartzo (SiO_2), calcita (CaCO_3), caulinita ($\text{Al}_2\text{Si}_2\text{O}_5(\text{OH})_4$) e halita (NaCl) (Figura 8).

Figura 8 - Difratograma de raios X mostrando os principais constituintes mineralógicos da argamassa, exemplificada pela amostra 3B: caulinita (Kln), quartzo (Qtz), calcita (Cal) e halita (HI)

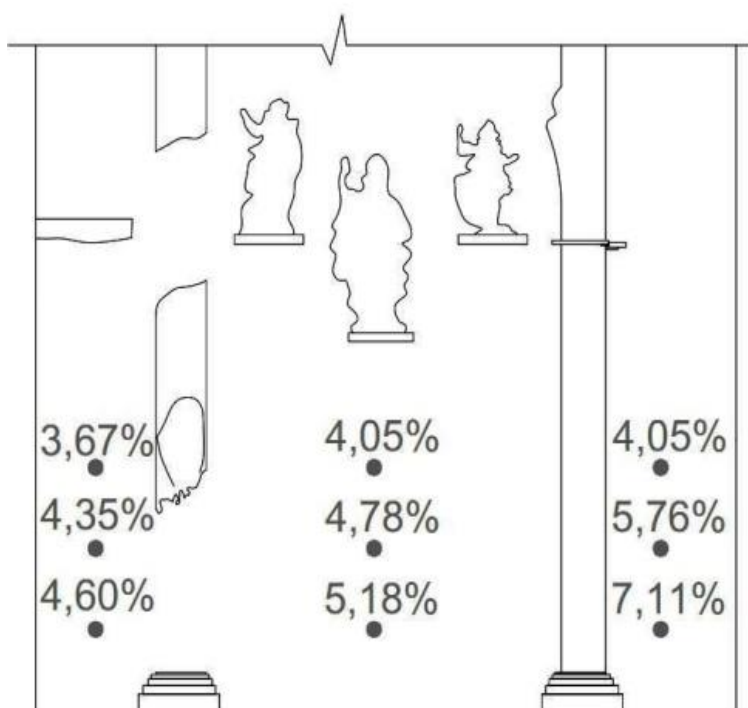
O teor médio da umidade é de 4,84% (Figura 9). Observa-se nitidamente que em cada perfil vertical os valores mais elevados encontram-se na base, diminuindo progressivamente para o topo, o que demonstra que há ascensão da água na parede, verticalmente. Assim, é possível classificar a umidade como ascendente.

Adicionalmente, observam-se também variações laterais da esquerda para a direita, havendo acréscimo de um ponto percentual da lateral esquerda para o centro, e um acréscimo de aproximadamente três pontos percentuais da lateral esquerda para a lateral direita.

A umidade ascendente pode ter sido ocasionada pela presença de um jardim descoberto na face

externa da alvenaria, inserido no projeto da intervenção de 1998. Assim, a água da chuva penetra no terreno, que, por sua vez, está em contato com a base da alvenaria.

Figura 9 - Percentual do teor de umidade em cada ponto de coleta, que caracteriza a umidade presente como ascendente

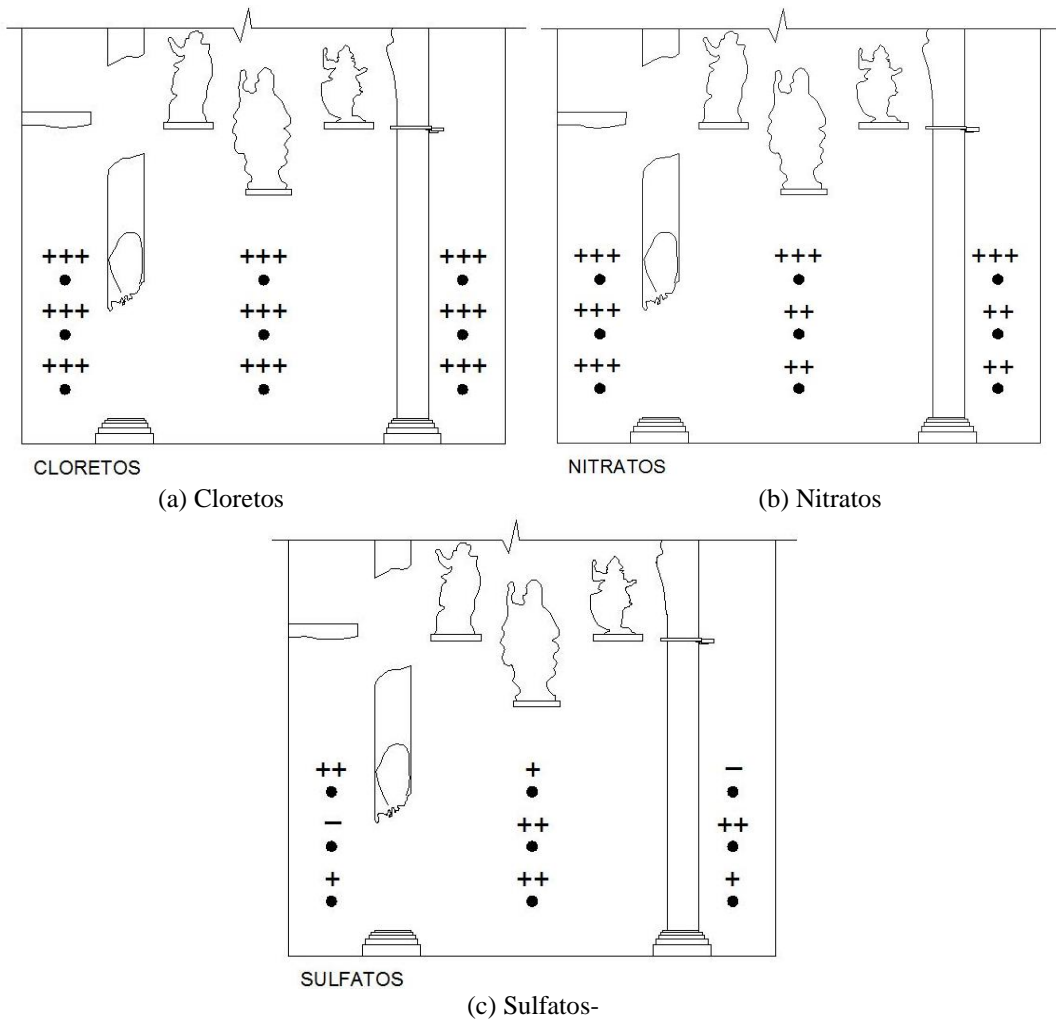
Os principais ânions salinos identificados na alvenaria do transepto direito são cloreto, nitrato e sulfato, e suas concentrações variam em relação aos pontos de coleta (Figura 10).

Comparando-se as figuras, observa-se claramente que os cloretos e os nitratos estão em maior quantidade em relação aos sulfatos e possuem distribuição homogênea.

Os sulfatos estão distribuídos de forma heterogênea, com pontos de média e pequena quantidade, além de dois pontos com ausência deste sal.

Figura 10 - Teste qualitativo de sais

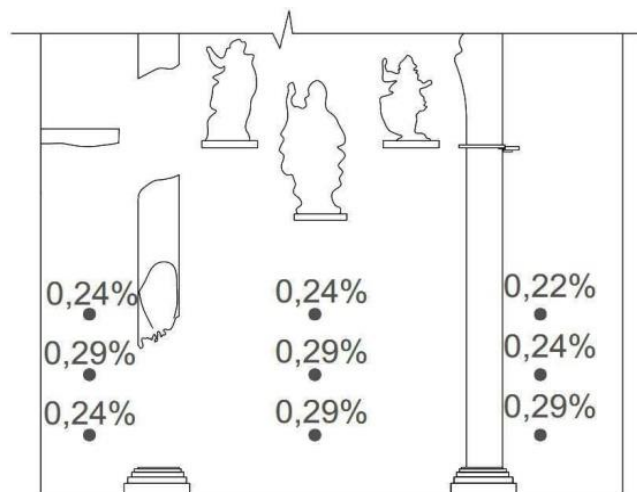
Os resultados da análise quantitativa de cloreto indicam uma distribuição praticamente homogênea em relação aos pontos coletados, representados na Figura 11. O teor médio das nove amostras analisadas é de 0,26%, com variação de 0,22% a 0,29%. Aparentemente, a porção central da alvenaria apresenta maior concentração em relação às laterais.

Figura 11 - Distribuição quantitativa do cloreto na alvenaria do transepto direito

Provavelmente a homogeneidade na distribuição do cloreto está relacionada ao fato de ser um sal muito solúvel, sendo, desse modo, facilmente transportado para todas as regiões da alvenaria (BOURGÉS; VERGES-BELMIN, 2008). Isso foi observado de maneira similar em experimento feito na Igreja de St. George, na Austrália, onde foi verificada uma distribuição idêntica desses sais ao longo da alvenaria analisada (WEBER; GAGGL; SZAMBELAN, 1996).
