**Análise e Avaliação dos Problemas Existentes no Revestimento da Cúpula da Catedral Metropolitana de Porto Alegre, RS**

*Verônica Di Benedetti, Ruy Paulo Philipp*

*Pesquisas em Geociências*, 33 (1): 13-21, maio/ago., 2006.

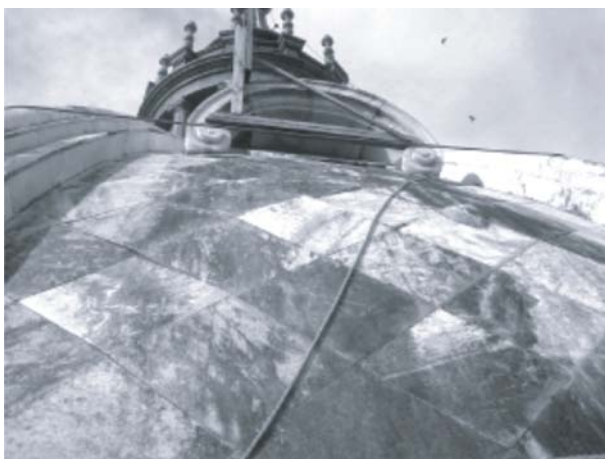
perismo químico, físico e biológico que se manifestam resultando em um conjunto de patologias onde se destaca o enegrecimento superficial por ação de microorganismos, infiltrações, fraturas de dilatação, desacoplamento das chapas de mármore do revestimento da cúpula, desgaste de material e dissoluções (Fig. 4).

**Figura 4** – Vista geral da Cúpula da Catedral Metropolitana de Porto Alegre destacando o enegrecimento parcial do revestimento de mármore.

Podemos citar como agentes patológicos vários organismos biológicos. Na Cúpula estão presentes plantas aéreas e microorganismos. Os organismos biológicos contidos nas fezes dos pássaros e os esporos trazidos pelo vento são bastante danosos aos materiais pétreos. Parte do processo de intemperismo biológico, as plantas e microorganismos encontram ambientes propícios para manutenção de sua espécie como minerais, água, luz, enxofre, carbono, entre outros. Uma vez instalada, as plantas aéreas crescem e durante seu metabolismo eliminam ácidos orgânicos que atacam os minerais. Suas raízes, sejam líquens ou plantas aéreas, penetram na rocha podendo levar seu pH até 3, criando assim um ambiente totalmente ácido em seu entorno. As raízes podem penetrar em fraturas e acentuar o processo de destacamento das placas de mármore, como podemos evidenciar nos óculos situados na elevação sul. O principal problema causado pelos microorganismos é o enegrecimento da superfície da chapa ocasionado com a morte dos vegetais (Fig. 4).

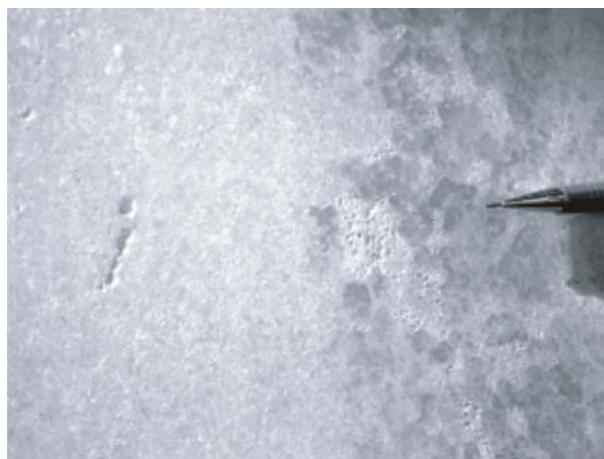
**Figura 5** – Aspecto geral das chapas de mármore do revestimento da Cúpula ressaltando a textura granoblástica grossa e o início da dissolução de cristais de calcita.

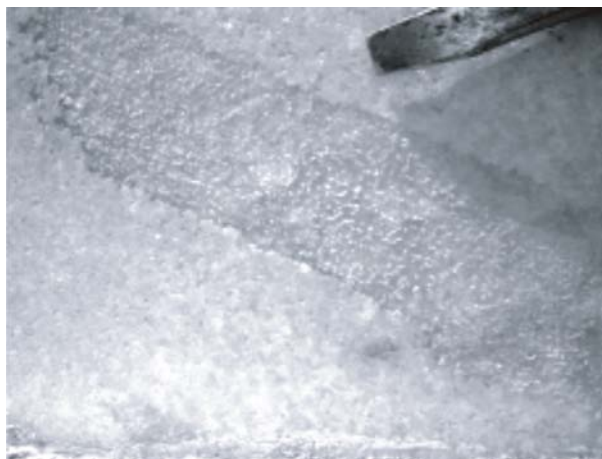
Na Cúpula da Catedral Metropolitana de Porto Alegre, os efeitos dos poluentes atmosféricos são visíveis em todos os seus revestimentos. Através da ação destes poluentes, lixiviações foram evidenciadas na grande maioria das placas (Fig. 6). O caráter ácido das chuvas, favorecido pela ineficiência dos rejuntamentos, penetrou através das placas promovendo reações químicas de dissolução carbônica e de outros componentes do cimento. Com isso houve a desagregação da argamassa de assentamento a qual foi carregada para a superfície das placas de mármore fragilizando ainda mais o seu sistema de fixação. Nessa lixiviação estão presentes sais solúveis que, quando na evaporação da água,

Figura 6 – Intensa dissolução de banda rica em calcita.

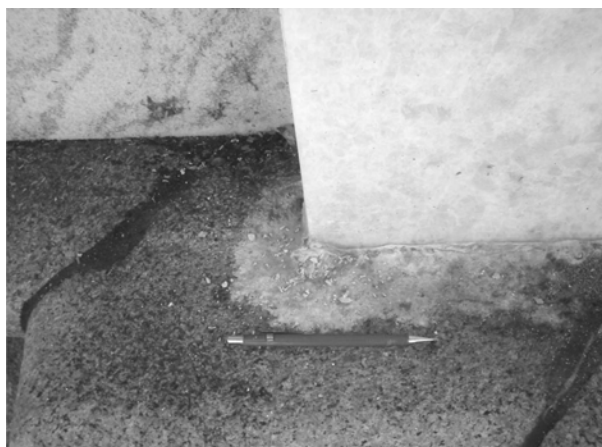
cristalizam como concreções e incrustações carbonáticas que podem ser vistas em todo o seu perímetro e também nos revestimentos em granito (Fig. 7). As concreções e incrustações depositam-se sobre as chapas de mármore, ocorrendo ainda a formação de estalagmites e estalagmites (Fig. 8).

Figura 7 – Precipitação de cimento carbonático hidratado no contato entre a chapa de mármore e os granitos situados na parte superior do domo de sustentação da Cúpula.

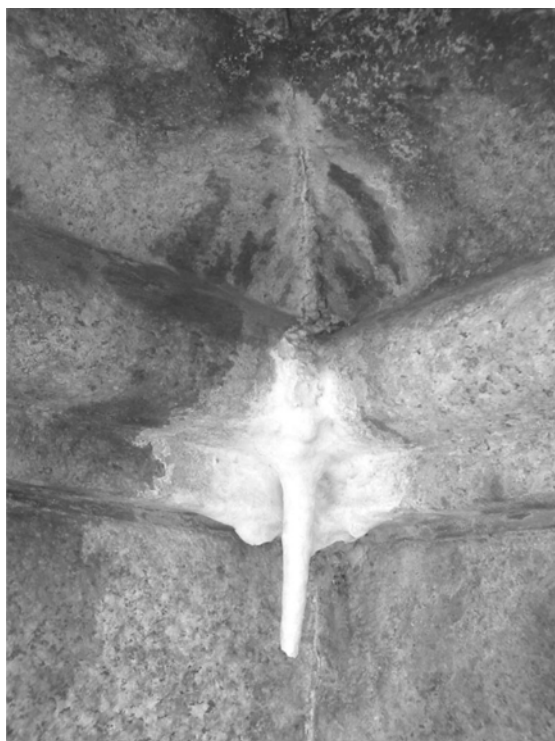
**Figura 8** – Estalagmite composto por cimento carbonático hidratado originado a partir da dissolução e precipitação do cimento de fixação das chapas da Cúpula.

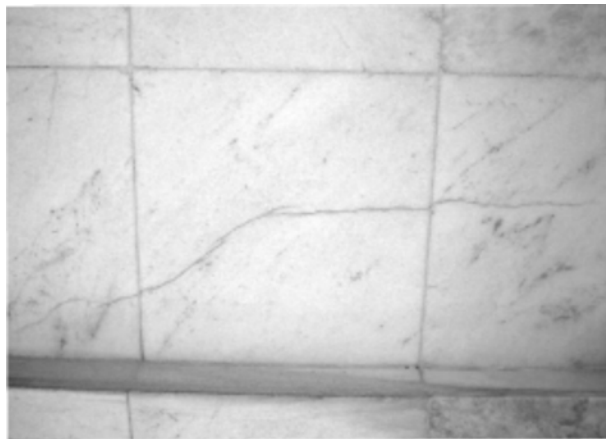
mo fraturas de extensão (Figs. 9 e 10). A origem das juntas de dilatação está associada às tensões diferenciais geradas entre os principais elementos estruturais da Cúpula, fazendo com que ambos os materiais apresentem diferentes comportamentos mecânicos criando assim tensões capazes de provocar rachaduras nas placas de revestimento.

**Figura 9** – Fratura de dilatação cortando três chapas de mármore de revestimento da Cúpula.

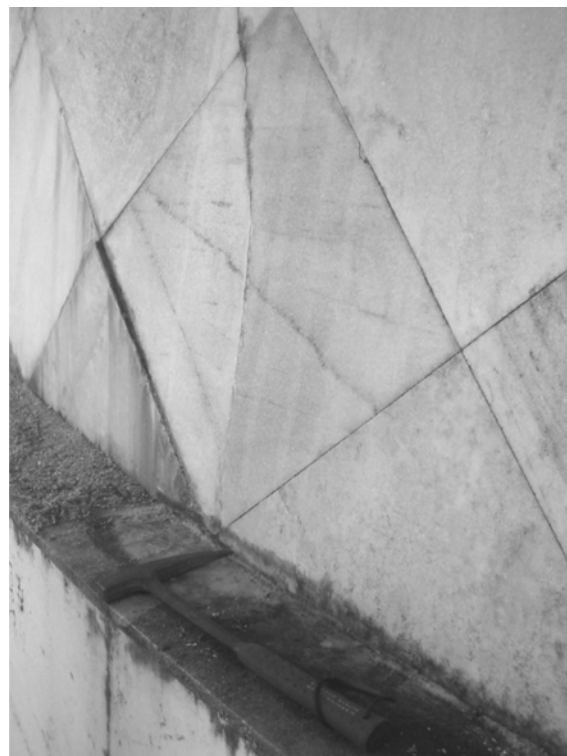
**Figura 10** – Fratura de dilatação parcialmente preenchida por cimento carbonático hidratado situada no parapeito dos colares da base da Cúpula.
