Universidade da Beira Interior

A Arquitectura Vernacular da Madeira

Tradição, Identidade e Sustentabilidade

Dissertação de 2º Ciclo Conducente ao Grau de Mestre em Arquitectura

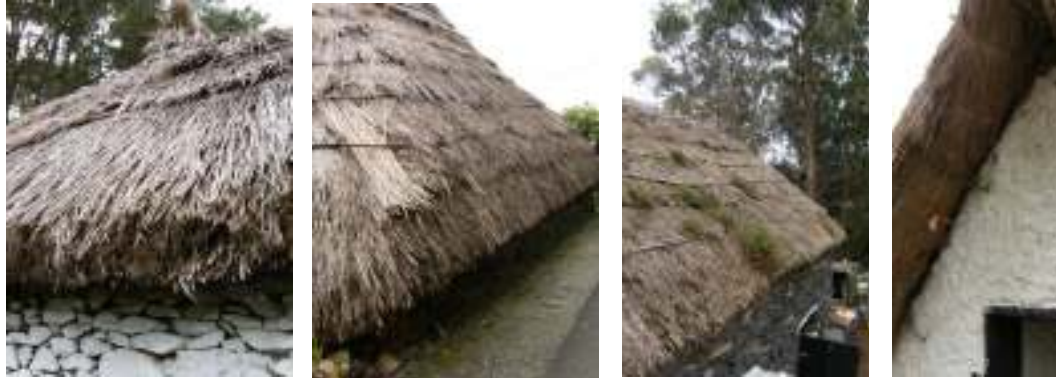
Fig. 46 – Cobertura de colmo.

A cobertura apresenta já alguns sinais de degradação e o crescimento de espécies vegetais entre as fibras da palha, pelo que deveria ser levada a cabo uma manutenção (fig. 46 a)).

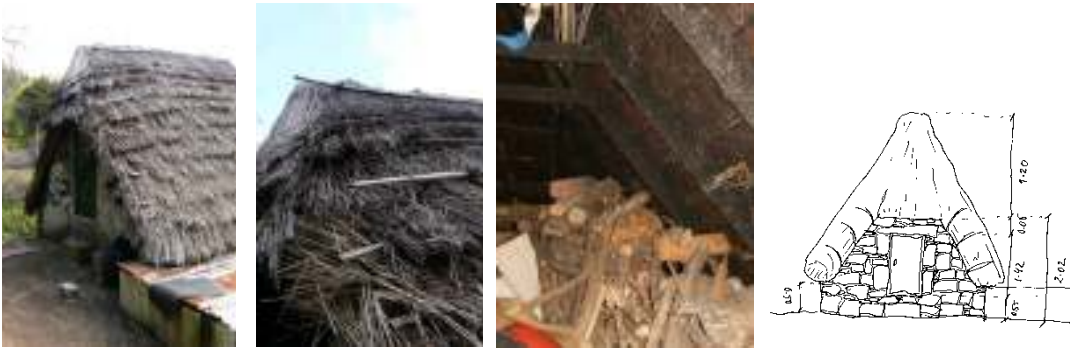
Fig. 78 – Piso 1 – Arrumos.

a) Degradação da palha.

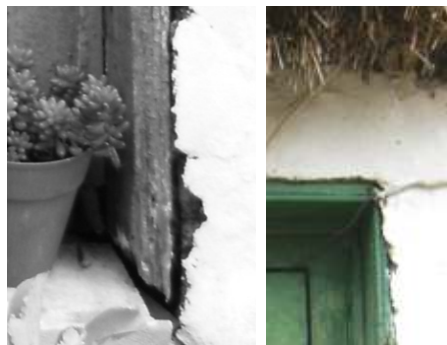
<p>ANOMALIA: As patologias do revestimento exterior manifestam-se essencialmente no envelhecimento do reboco e no seu destacamento e fissuração junto aos vãos das janelas.</p> <p>CAUSA: As patologias do revestimento exterior podem ter origens diversas, desde o empolamento dos caixilhos pela humidade, à retracção do reboco pelos efeitos de origem térmica.</p> <p>RESOLUÇÃO: Recomenda-se a reparação do reboco exterior com uma argamassa de cal semelhante à original.</p> <p>PROCEDIMENTO: Picar e retirar as partes danificadas do reboco, proceder à limpeza da superfície com uma escova de aço ou jacto de ar comprimido antes do preenchimento das partes danificadas com uma argamassa de cal.</p>
---	---

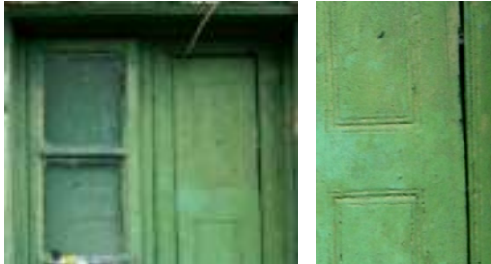
<p>ANOMALIA: As patologias mais evidentes são o envelhecimento dos materiais – madeira dos caixilhos e do peitoril, aumento de volume que provoca o empolamento, o aparecimento de fissuras e a decomposição da madeira.</p> <p>CAUSA: A infiltração da água da chuva através de juntas mal vedadas, as deficiências de execução, a falta de drenos ou insuficiente inclinação do peitoril são os principais causadores das anomalias verificadas.</p> <p>RESOLUÇÃO: Quando possível e económica, deverá ser realizada a manutenção dos caixilhos, porém, se o estado de degradação for acentuado recomenda-se a sua completa substituição. Quanto ao peitoril, se notada uma deficiência na estanquidade à água das chuvas deverá ser substituído por um novo que contenha a configuração e a impermeabilização apropriadas. Note-se que deverá ter no mínimo 8% de inclinação (Aguiar, 2007).</p> <p>PROCEDIMENTO: Na manutenção deverá ser tida em consideração a limpeza dos elementos e a remoção das partes danificadas procedendo à colocação de madeira nova semelhante à original. Esta deve garantir uma maior durabilidade e comportamento dos caixilhos em termos de estanquidade. O procedimento mais comum é a remoção da parte danificada e o remate do espaço em falta com madeira nova, que é fixa com uma resina resistente. A substituição na íntegra do peitoril deve ter em conta o seu estado de degradação e as deficiências que possa apresentar. Se as anomalias justificarem, pode ser tida em conta a substituição na íntegra por um elemento novo. A tarefa engloba a remoção da peça de madeira degradada, a limpeza da superfície onde irá assentar o novo peitoril, a colocação da madeira nova devidamente tratada e impermeabilizada.</p>

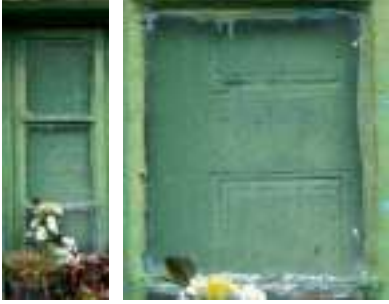
<p>ANOMALIA: O vidro que compõe a única janela da habitação encontra-se visivelmente envelhecido, opaco e degradado pelo tempo, para além disso o vidro simples não consegue ser estanque o suficiente para impedir as perdas e os ganhos de calor. De facto, a janela já nem é utilizada devido ao mau estado de conservação.</p> <p>CAUSA: A razão pela qual o vidro se encontra em mau estado de conservação tem a ver com a falta de manutenção e a idade do material e a acção do tempo.</p> <p>RESOLUÇÃO: Recomenda-se a colocação de vidros novos que cumpram os requisitos térmicos, como por exemplo os vidros duplos ou o reforço da impermeabilização da janela existente com o acrescento de uma segunda janela interior. É certo que a estanquidade e impermeabilização dos caixilhos e envidraçados contribuem para uma qualidade e conforto ambiental interior, porém recomenda-se uma ventilação diária dos compartimentos, a fim de evitar humidades que além de tornarem o espaço desconfortável originam condensações que degradam alguns materiais.</p>

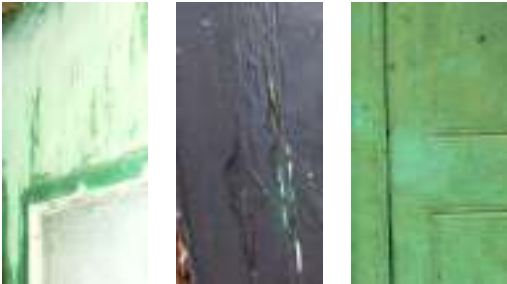
<p>ANOMALIA: É evidente a degradação da pintura das portas e janelas, que apresentam uma perda de cor e de aderência ao suporte.</p> <p>CAUSA: As causas apontadas para a deterioração da pintura são a presença de humidade e a constante exposição aos agentes atmosféricos.</p> <p>RESOLUÇÃO: A solução de reparo passa por: lixar a superfície a fim de eliminar as partes soltas; aplicar um primário para tratar e impermeabilizar a base de suporte; secagem e só depois pela aplicação da tinta final.</p>
---	---

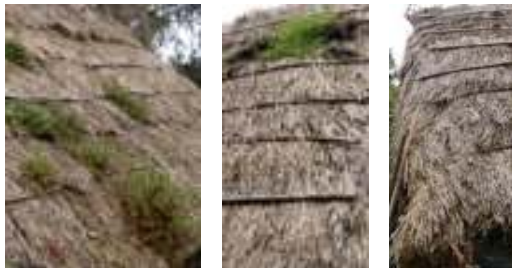
ANOMALIA: Como podemos verificar na figura acima exposta, a cobertura da habitação em estudo apresenta um estado médio de conservação até porque foi realizada uma manutenção há cerca de 6 anos atrás. São evidenciados alguns sinais de degradação, como o aparecimento de espécies vegetais; o escurecimento, desprendimento e deterioração da palha directamente exposta às intempéries.

CAUSA: Como podemos imaginar, os agentes atmosféricos e a idade do material são os grandes responsáveis pela degradação da palha.

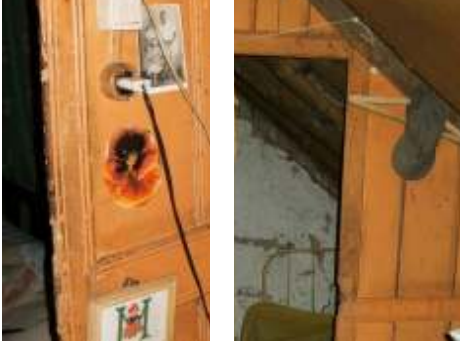
<p>ANOMALIA: Os tabiques apresentam algumas irregularidades respectivamente: empeno, desgaste, decomposição e aparecimento de fendas na madeira.</p> <p>CAUSA: O tempo de vida do material, falta de manutenção, a presença de humidades e de agentes xilófagos são algumas das causas apontadas para o desgaste da madeira.</p> <p>RESOLUÇÃO: Recomenda-se: lixar e aplinar as paredes divisórias, aplicar um isolamento e protector contra insectos e proceder à aplicação do acabamento final – a tinta. Aconselhamos também a ventilação regular dos compartimentos para evitar condensações.</p>
--	--

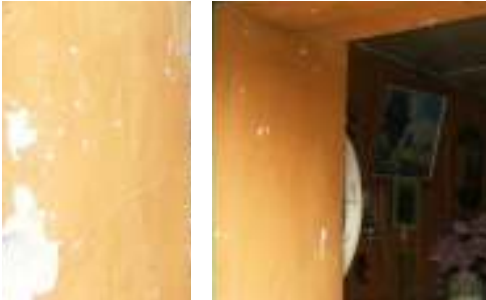
<p>ANOMALIA: O envelhecimento e desgaste do revestimento interior são algumas das anomalias evidenciadas no interior da habitação.</p> <p>CAUSA: Entende-se a humidade, a retracção provocada por efeitos de origem térmica e a falta de manutenção como as principais causas da irregularidade do revestimento.</p> <p>RESOLUÇÃO: Aplicação de um novo reboco de cal nas áreas danificadas.</p> <p>PROCEDIMENTO: O Tratamento é semelhante ao aplicado no revestimento da fachada: picar e retirar as partes danificadas do reboco, proceder à limpeza da superfície com uma escova de aço ou jacto de ar comprimido antes do preenchimento</p>
---	--
