# Proposta de Reabilitação de Habitação em Meio Rural Sítio da Mãe-de-Deus, Ilha da Madeira

Dissertação para obtenção do Grau de Mestre em  
**Arquitetura**  
(Ciclo de estudos integrado)

Covilhã, Fevereiro de 2016

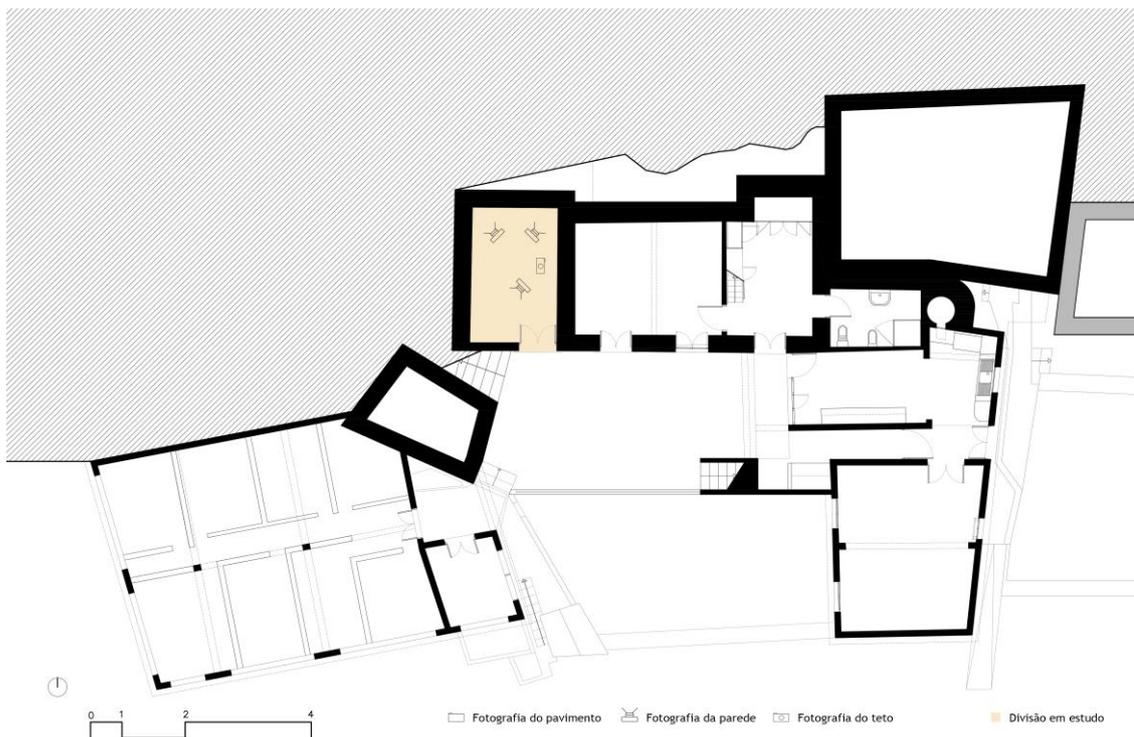
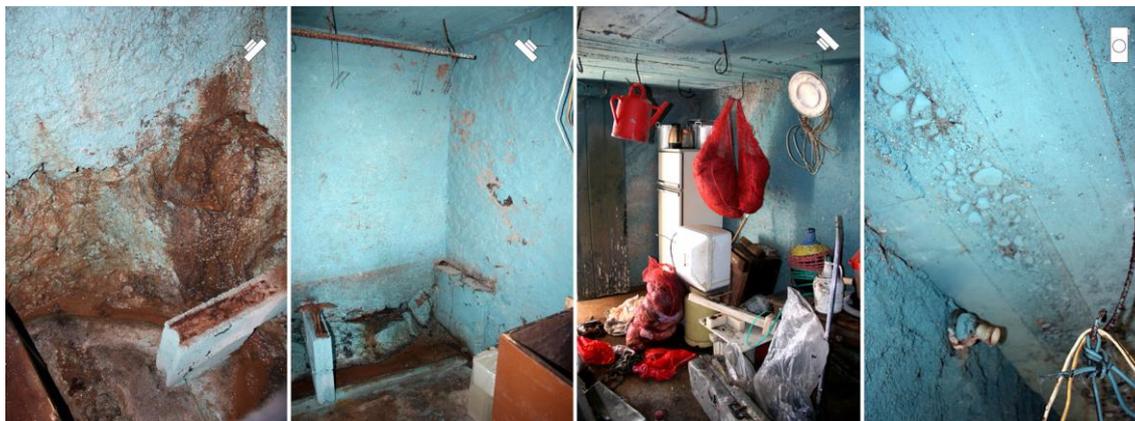
Figura 6.2 - Levantamento fotográfico das patologias existentes na loja.

PISO	DIVISÃO	MANIFESTAÇÕES	ASPETOS OBSERVADOS	POSSÍVEIS CAUSAS
0	Loja	Humidade; presença de água junto ao pavimento.	Na parede fundo observa-se manchas de humidade e vestígios de água a escorrer na rocha; descasque de tinta ao longo das paredes.	Infiltração de água pela parede.

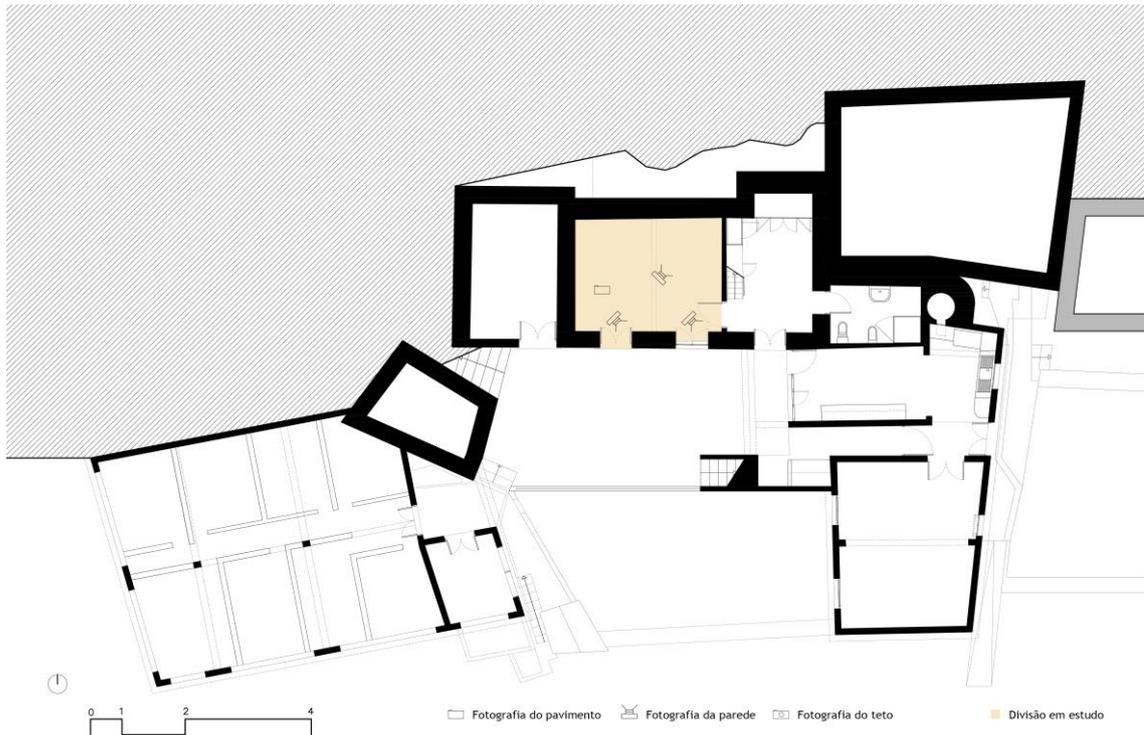
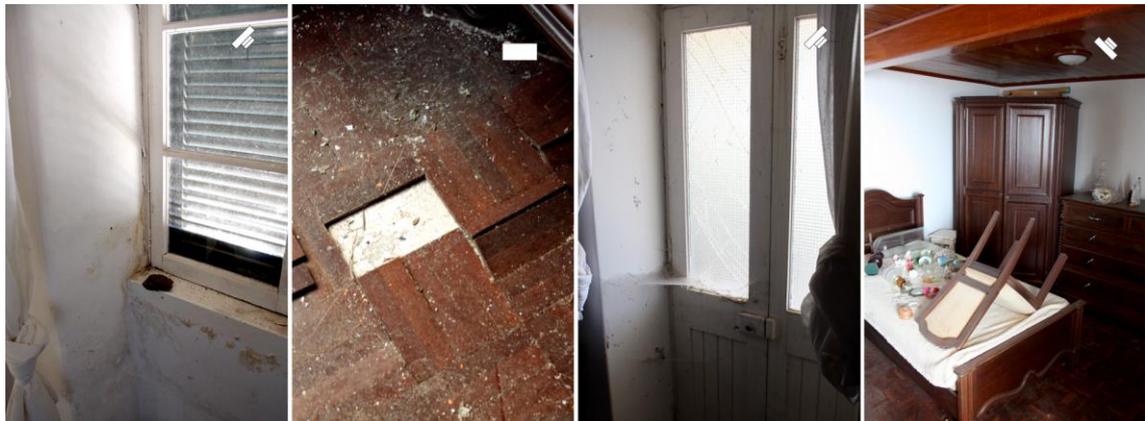
Figura 6.4 - Levantamento fotográfico das patologias existentes no quarto.

PISO	DIVISÃO	MANIFESTAÇÕES	ASPETOS OBSERVADOS	POSSÍVEIS CAUSAS
0	Quarto de dormir	Fissuras superficiais; humidade; efeito de capilaridade no pavimento.	Descolagem dos tacos de madeira do pavimento; fissuras e descasque de tinta nas paredes estruturais.	Falta de camada drenante no pavimento.

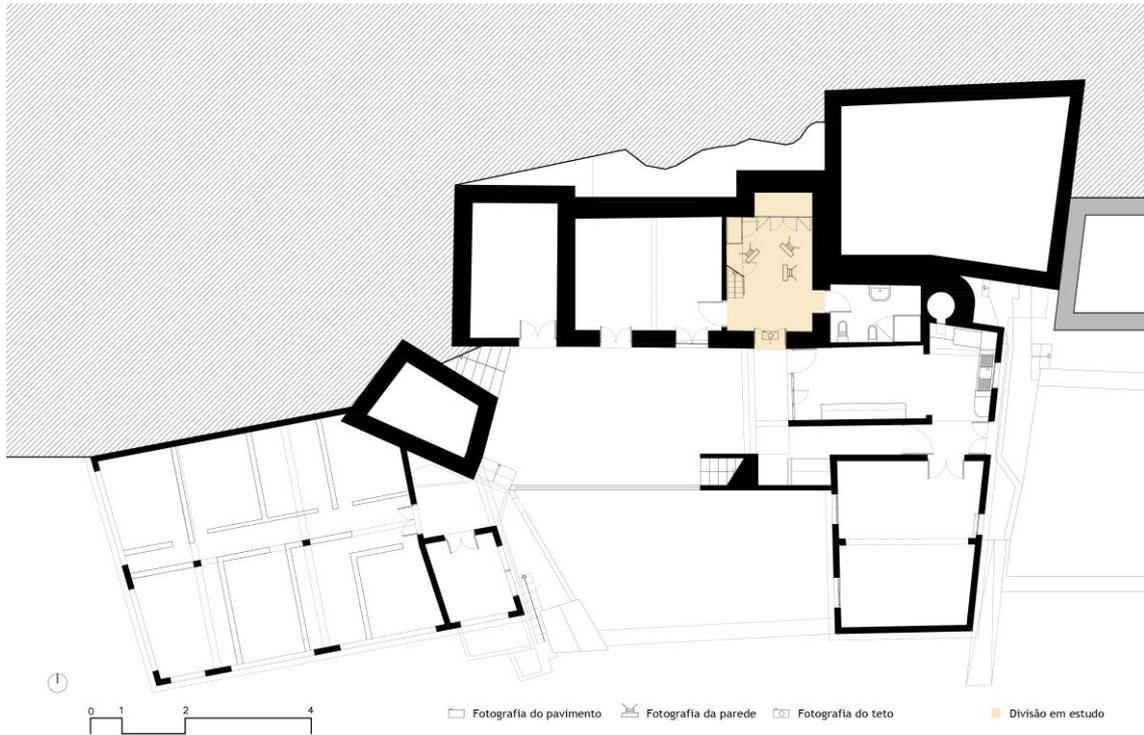
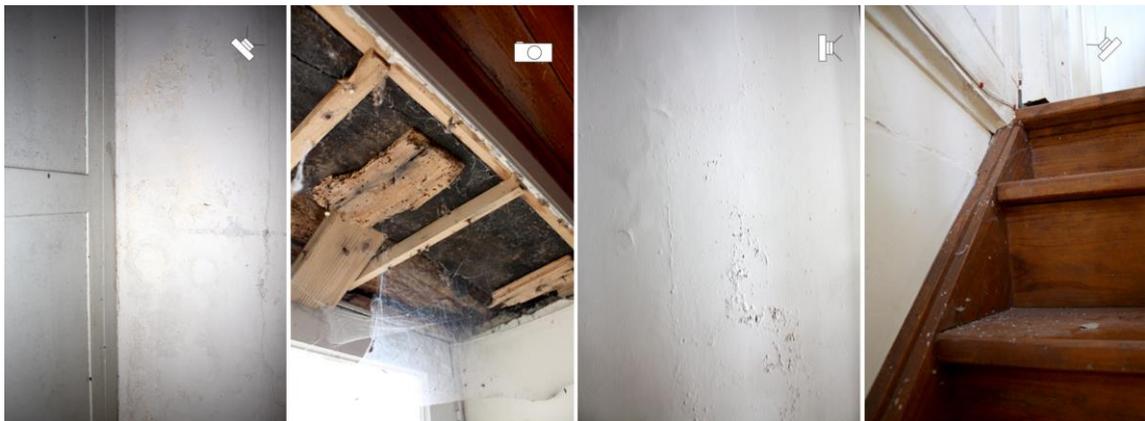
Figura 6.6 - Levantamento fotográfico das patologias existentes no vestíbulo.

PISO	DIVISÃO	MANIFESTAÇÕES	ASPETOS OBSERVADOS	POSSÍVEIS CAUSAS
0	Vestíbulo	Fissuras superficiais; criptoflorescências; humidade.	Queda da padieira da porta de acesso ao vestíbulo; descasque de tinta; fissuras nas paredes estruturais.	Estrago da estrutura da padieira deve-se ao inseto caruncho.

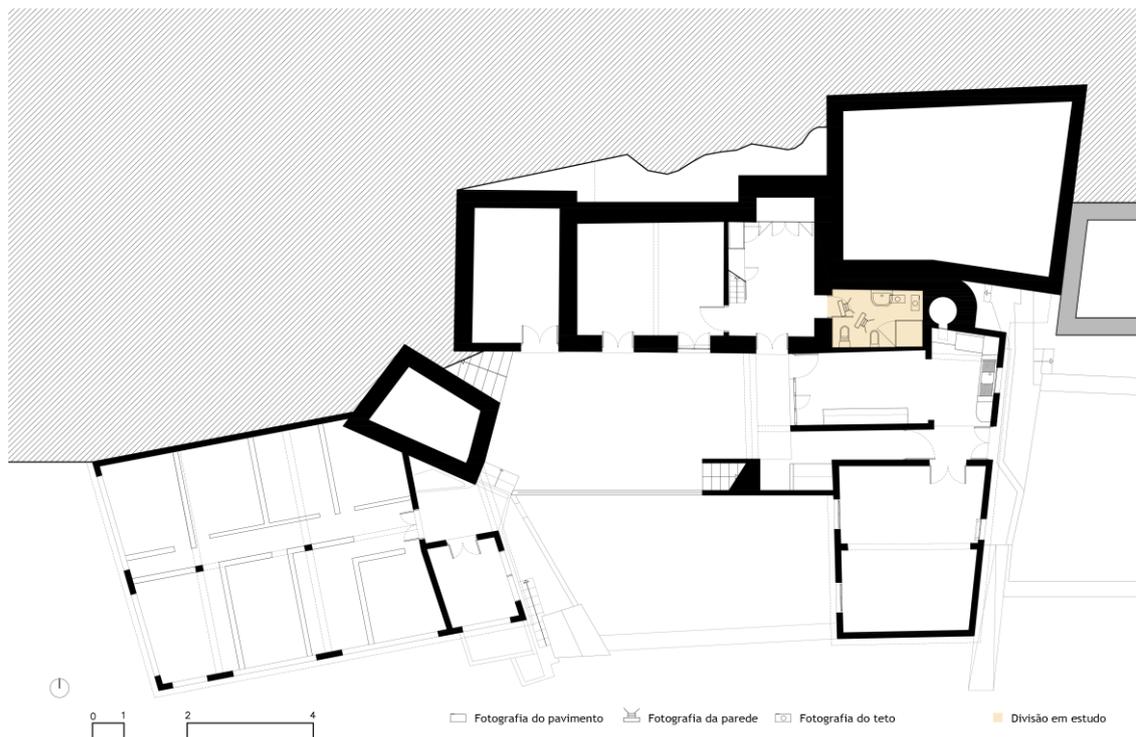
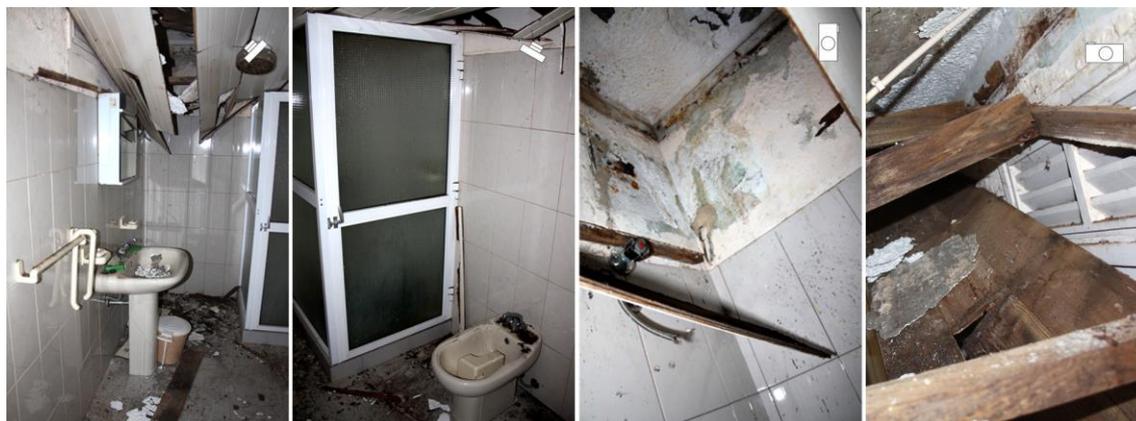
Figura 6.8 - Levantamento fotográfico das patologias existentes na instalação sanitária.

PISO	DIVISÃO	MANIFESTAÇÕES	ASPETOS OBSERVADOS	POSSÍVEIS CAUSAS
0	Instalação Sanitária	Humidade; infiltração de água no teto; carbonatação do betão, descasque de pedaços de betão.	Queda do teto falso; forte presença de água.	Apodrecimento da estrutura de suporte do teto falso, devido à presença permanente de água.

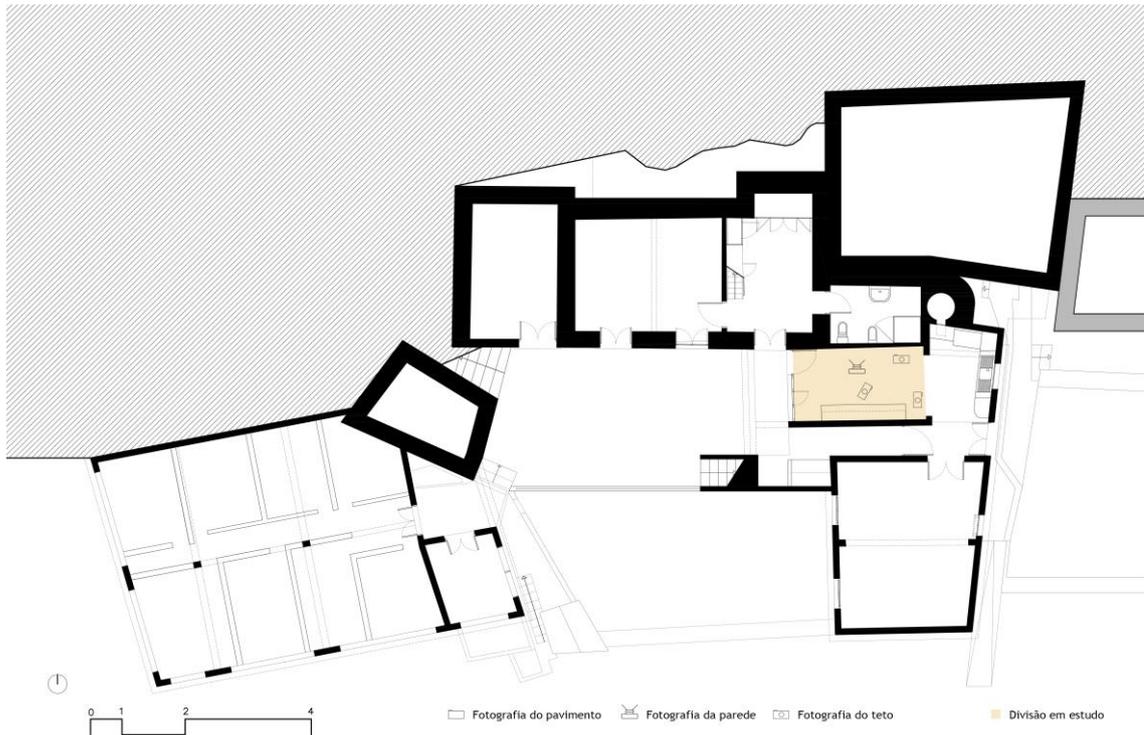
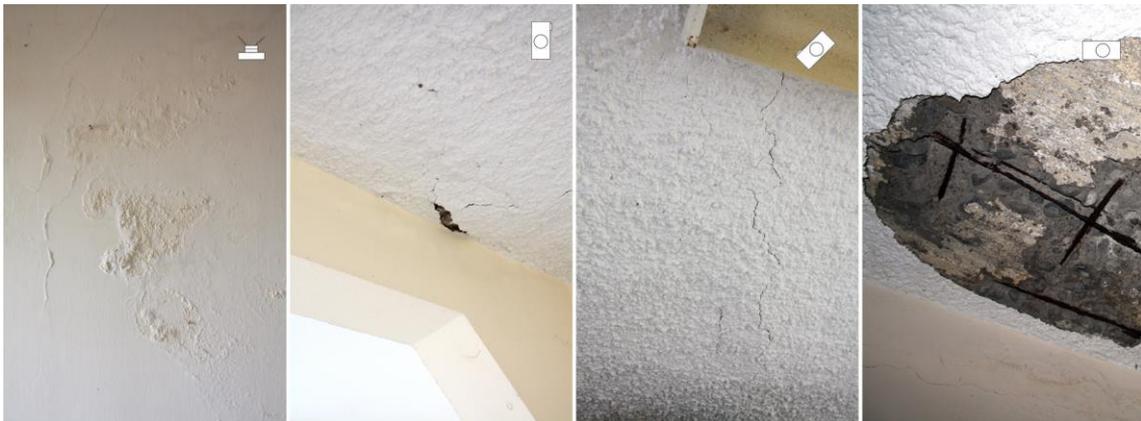
Figura 6.10 - Levantamento fotográfico das patologias existentes na sala de jantar.

PISO	DIVISÃO	MANIFESTAÇÕES	ASPETOS OBSERVADOS	POSSÍVEIS CAUSAS
0	Sala de Jantar	Humidade; fissuras; carbonatação do betão; criptoflorescências.	Queda de parte do teto; fissuras ao longo das paredes e teto; descasque de tinta.	Presença de água no interior de elementos estruturais.

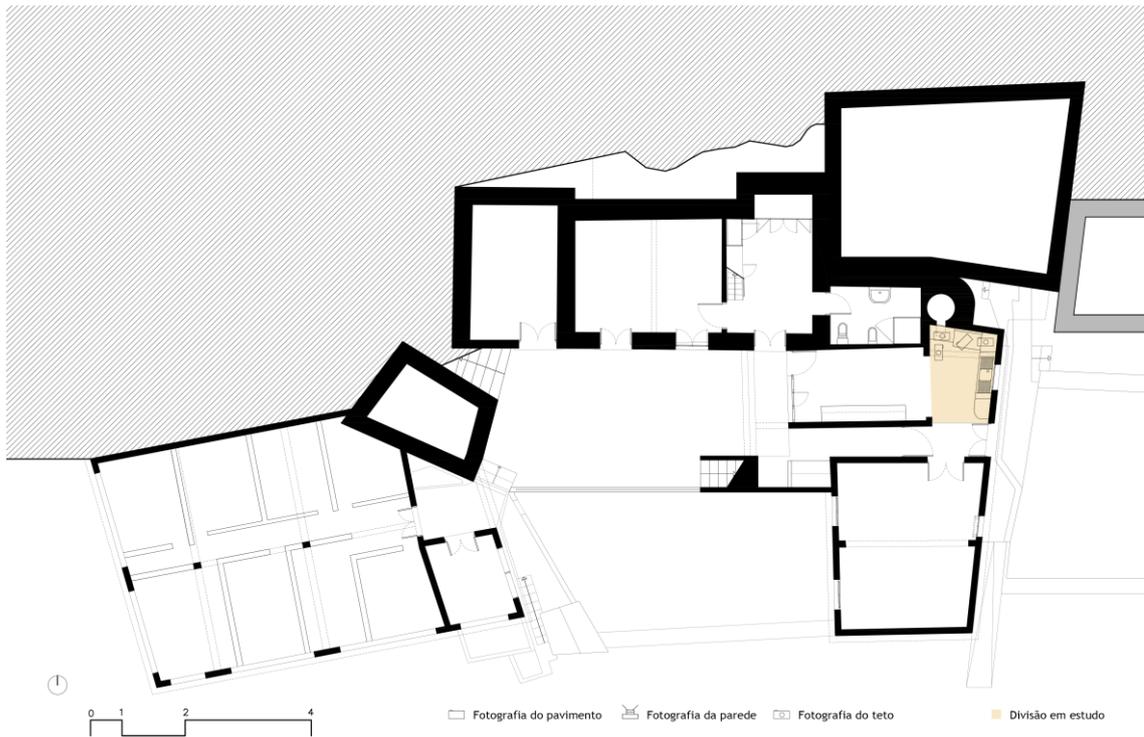
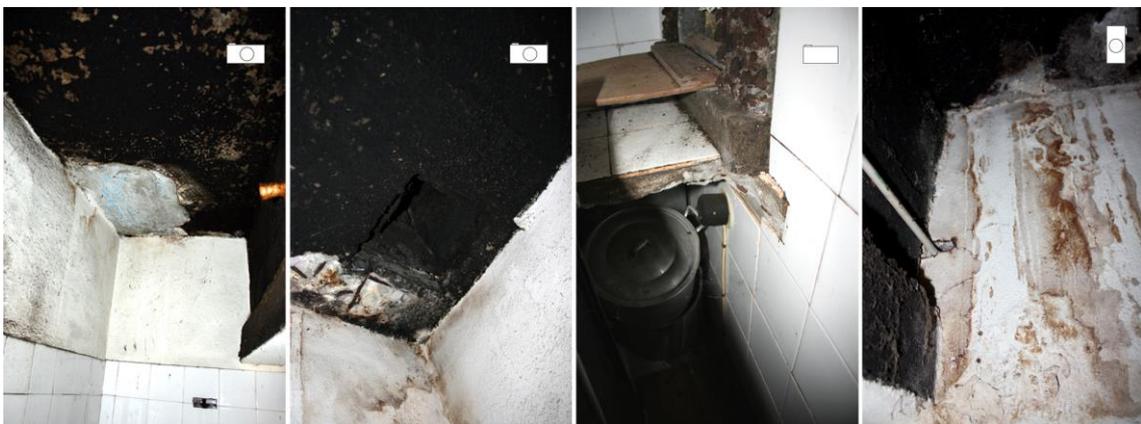
Figura 6.12 - Levantamento fotográfico das patologias existentes na cozinha.

PISO	DIVISÃO	MANIFESTAÇÕES	ASPETOS OBSERVADOS	POSSÍVEIS CAUSAS
0	Cozinha	Humidade.	Formação de bolores; queda de ladrilhos das paredes.	Presença de água.

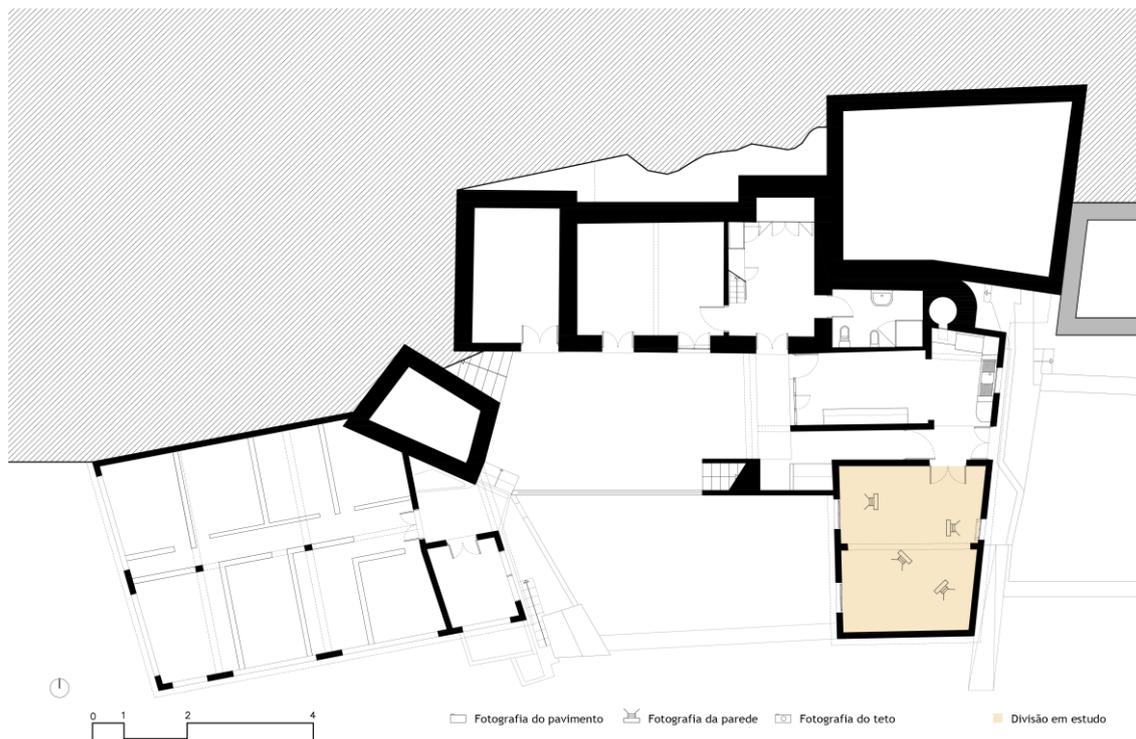
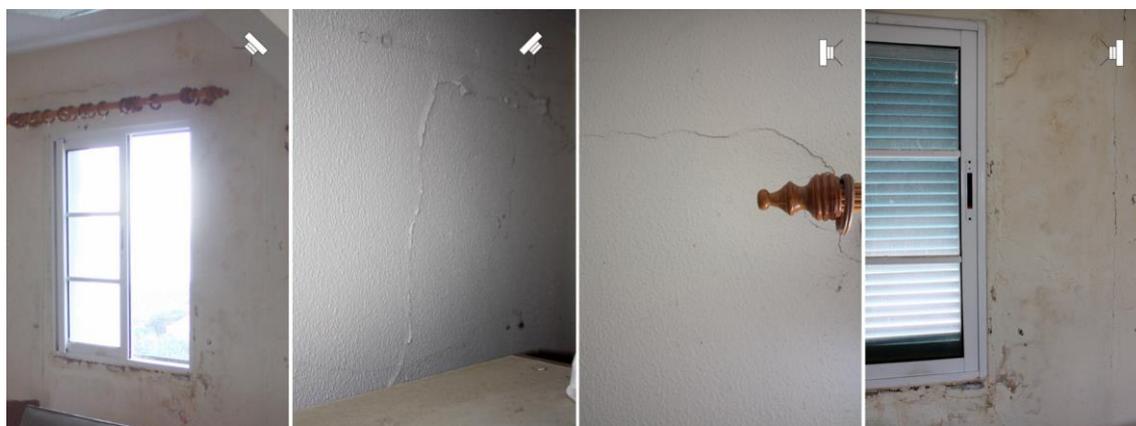
Figura 6.16 - Levantamento fotográfico das patologias existentes na sala de estar.

PISO	DIVISÃO	MANIFESTAÇÕES	ASPETOS OBSERVADOS	POSSÍVEIS CAUSAS
0	Sala de Estar	Fissuras superficiais; humidade; criptoflorescências	Descasque de tinta; bolores nas paredes junto das janelas.	Assentamento da estrutura; falta de ventilação natural.

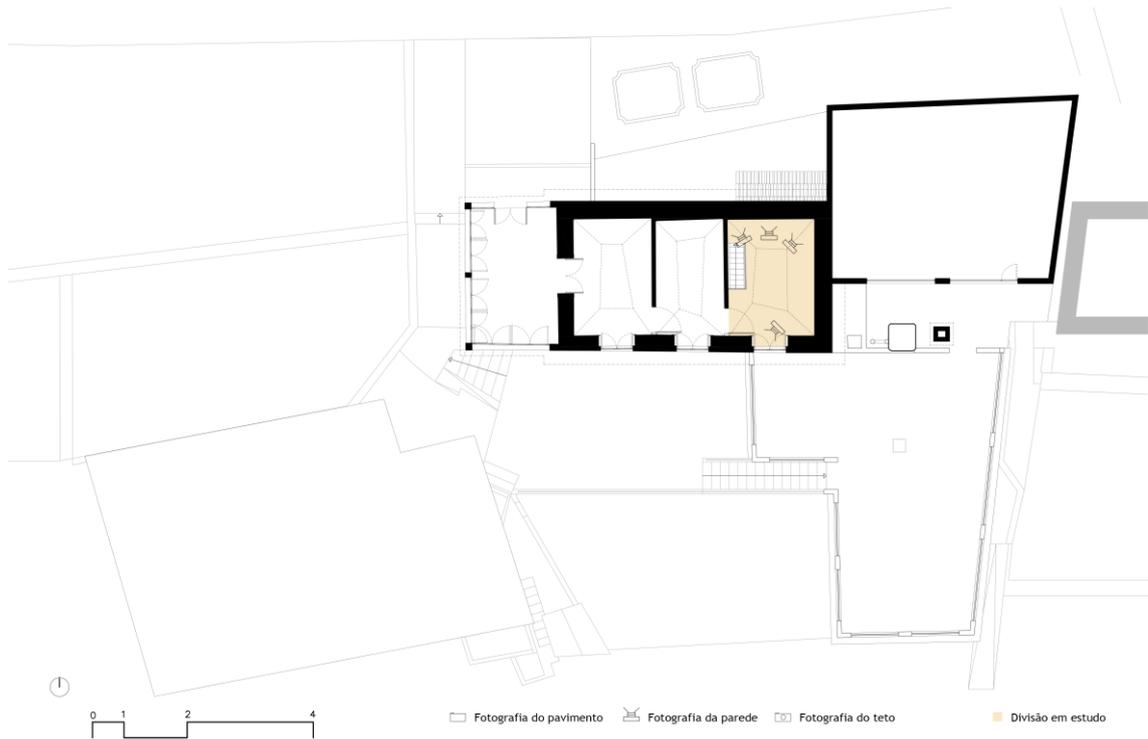
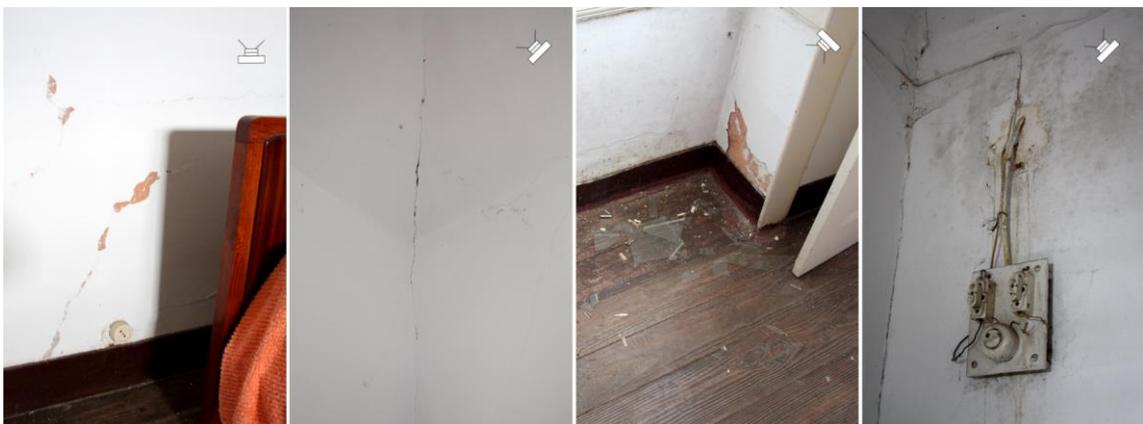
Figura 6.18 - Levantamento fotográfico das patologias existentes no quarto de dormir 1.

PISO	DIVISÃO	MANIFESTAÇÕES	ASPETOS OBSERVADOS	POSSÍVEIS CAUSAS
1	Quarto de dormir 1	Fissuras; humidade.	Descasque de tinta.	Criação de flecha no pavimento; falta de ventilação natural.

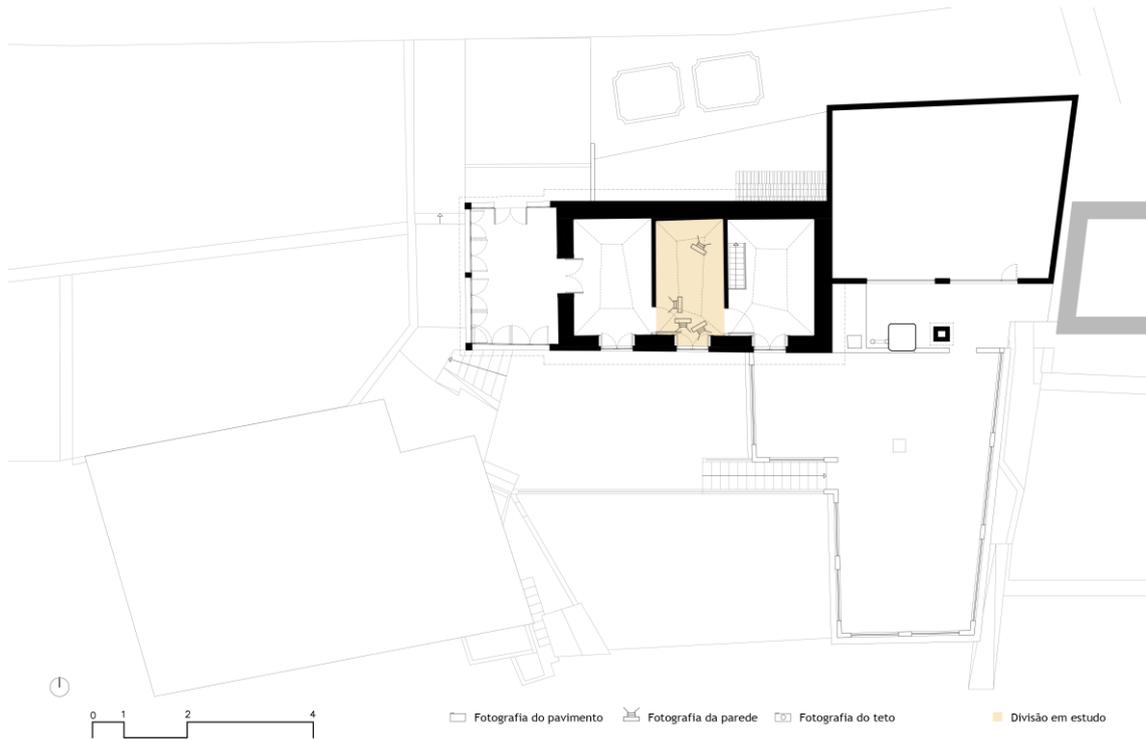
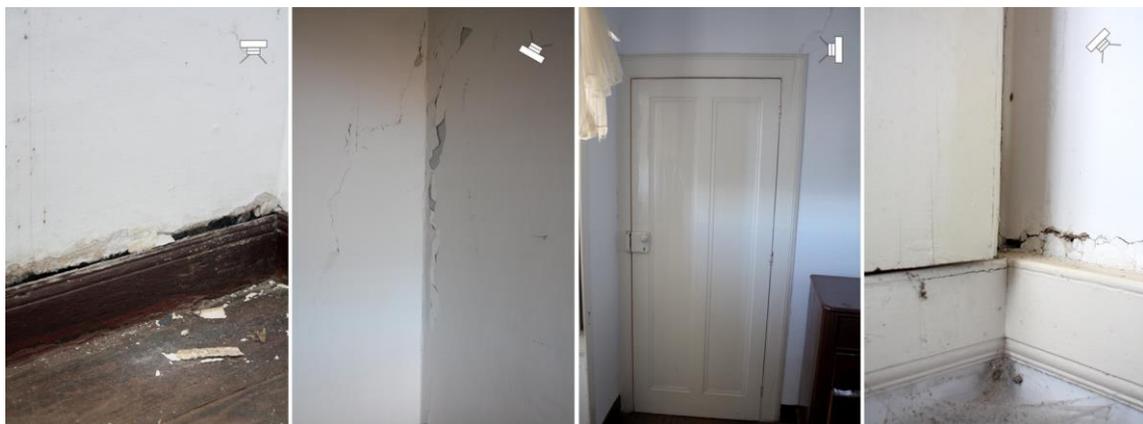
Figura 6.20 - Levantamento fotográfico das patologias existentes no quarto de dormir 2.

PISO	DIVISÃO	MANIFESTAÇÕES	ASPETOS OBSERVADOS	POSSÍVEIS CAUSAS
1	Quarto de dormir 2	Fissuras, humidade.	Descasque de tinta; Danificação das caixilharias de madeira das janelas.	Deformação do pavimento com criação de flecha; falta de ventilação natural.

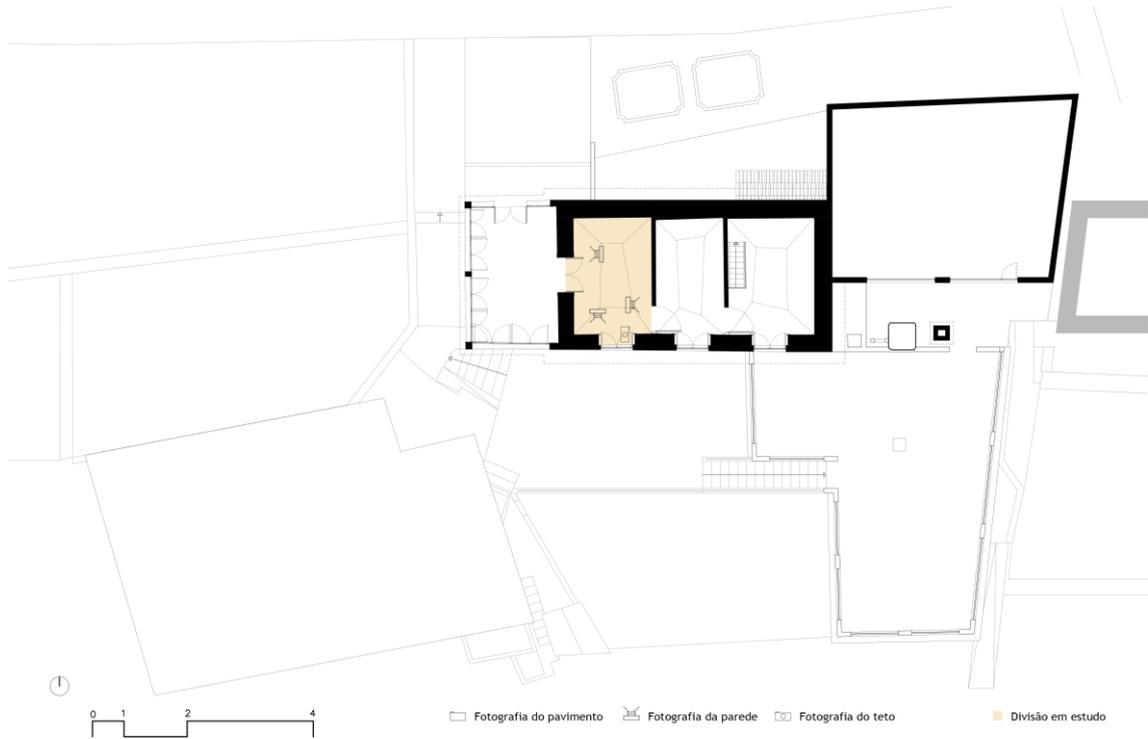
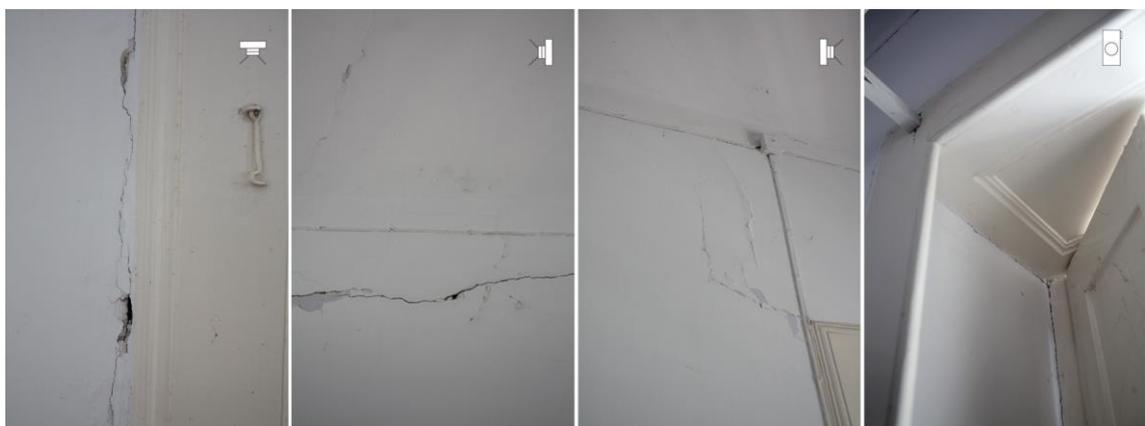
Figura 6.22 - Levantamento fotográfico das patologias existentes no quarto de dormir 3.

PISO	DIVISÃO	MANIFESTAÇÕES	ASPETOS OBSERVADOS	POSSÍVEIS CAUSAS
1	Quarto de dormir 3	Fissuras horizontais e diagonais; humidade.	Deterioração das caixilharias de madeira das janelas.	Deformação do pavimento, com criação de flecha; falta de ventilação natural.

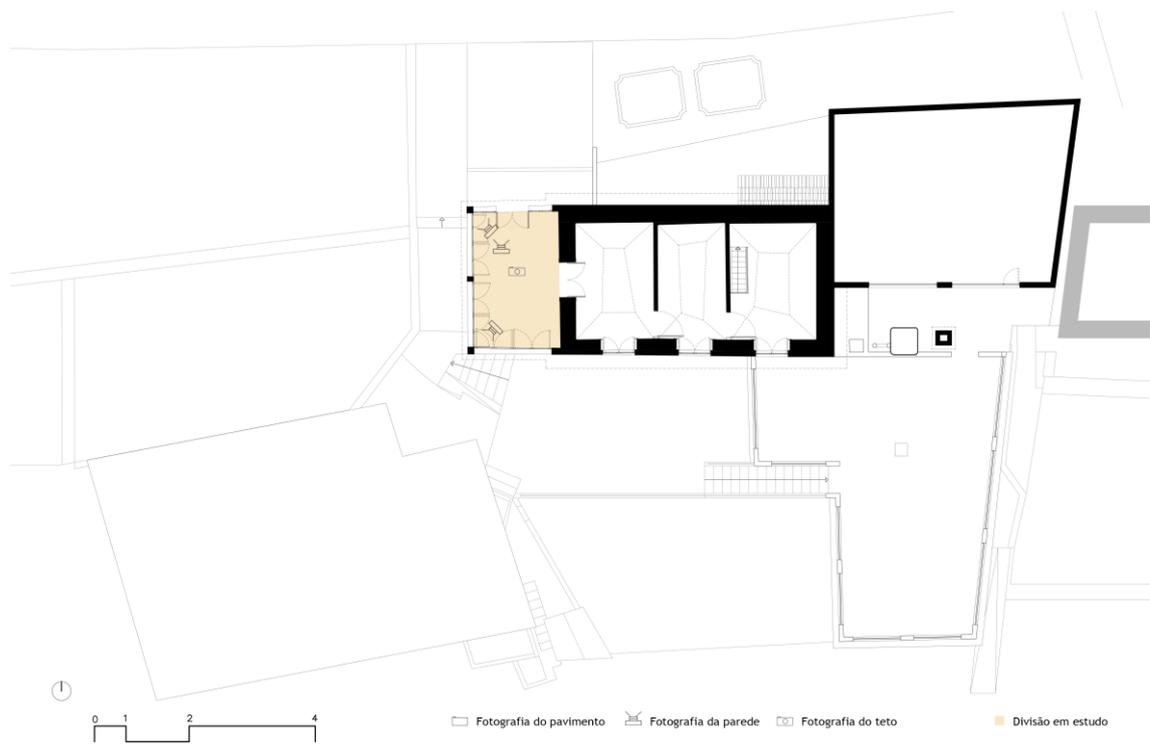
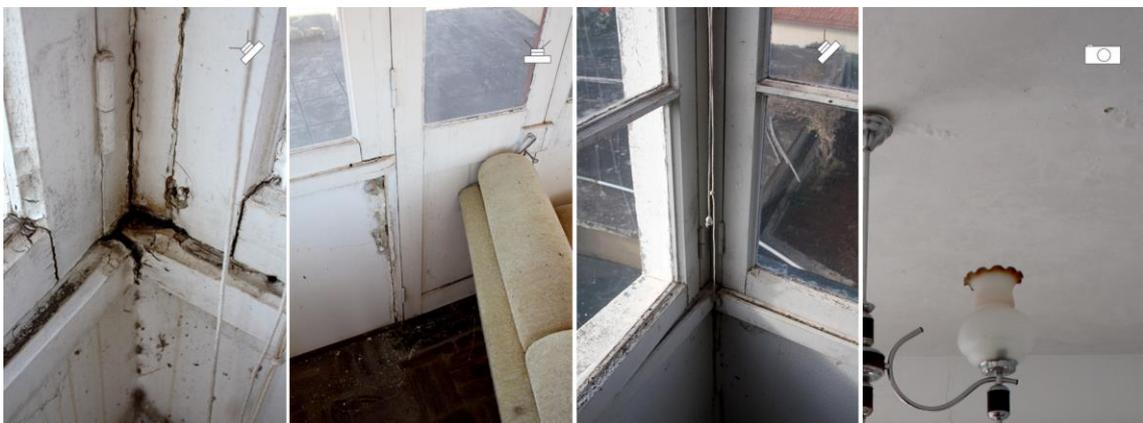
Figura 6.24 - Levantamento fotográfico das patologias existentes na sala de estar.

PISO	DIVISÃO	MANIFESTAÇÕES	ASPETOS OBSERVADOS	POSSÍVEIS CAUSAS
1	Sala de Estar	Humidade; criptoflorescências.	Deterioração das caixilharias de madeira das janelas; descasque de tinta.	Infiltração de água; falta de ventilação natural.

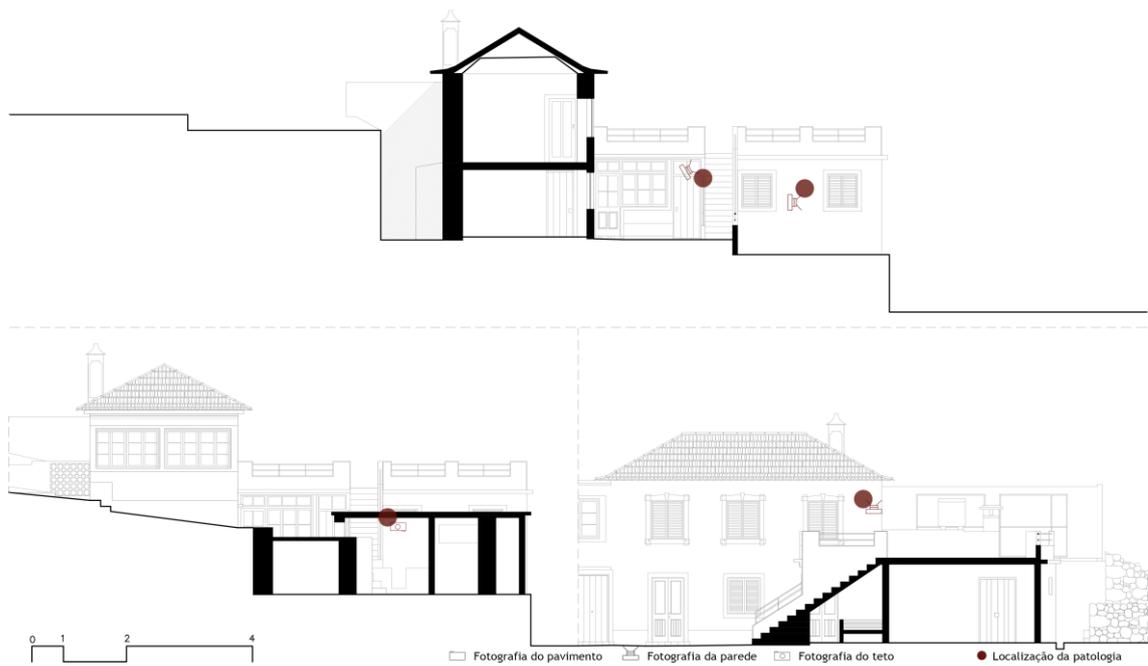
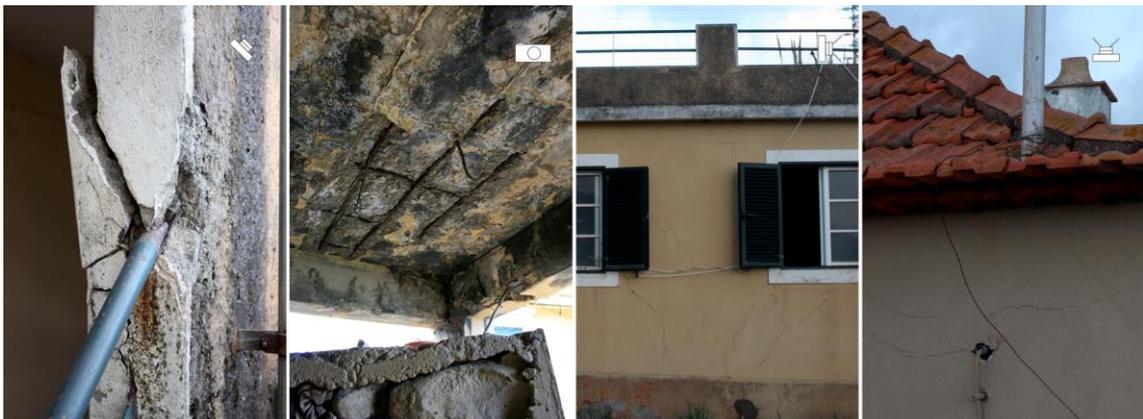
Figura 6.26 - Levantamento fotográfico das patologias existentes no exterior.

PISO	DIVISÃO	MANIFESTAÇÕES	ASPETOS OBSERVADOS	POSSÍVEIS CAUSAS
1	Exterior	Fissuras nas paredes, carbonatação do betão;	Fissuras nas paredes; carbonatação do betão; descasque da camada de proteção das armaduras.	Assentamento da estrutura; presença de água no interior de elementos estruturais.
