Analisi della risposta strutturale di alcuni ponti durante il terremoto del Centro Italia Analysis of the structural response of some bridges during the Central Italy Earthquake

Luigi Di Sarno¹, Francesca da Porto², Gabriele Guerrini³, Andrea Prota⁴ ■

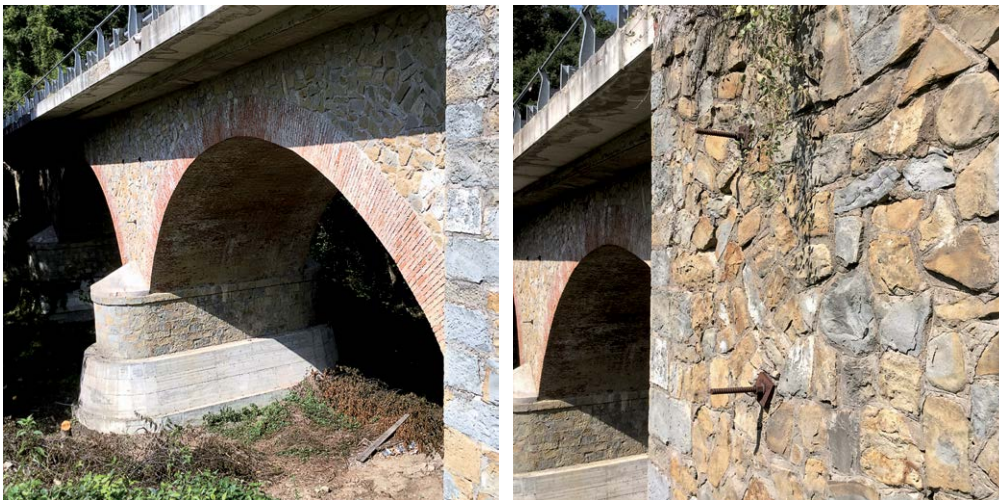
Figura 3
Vista laterale del Ponte a Tre Occhi (sinistra) e particolare interventi strutturali (destra).

Nell'intervento di adeguamento strutturale eseguito, sono state inserite numerose catene, in direzione Nord-Sud, in corrispondenza dei muri d'ala e sulle pile centrali per evitare collassi fuori piano. La modalità realizzativa di tali catene, che non presentano adeguate piastre per i capo-chiave, appare del tutto inefficace ad esplicare alcuna azione di confinamento/contenimento laterale, attese la natura del pietrame costituente ed i notevoli spessori dei muri d'ala. Le dimensioni delle piastre metalliche utilizzate per i capochiave risultano estremamente piccole e tali da non generare alcun effetto di distribuzione del contenimento laterale sul paramento murario esterno.

L'intervento strutturale eseguito sul ponte ha altresì previsto, in prossimità della zona di appoggio, sul muro d'ala posto a Nord-Est, la realizzazione di blocchi (muri) in calcestruzzo non armato, che si estendono per l'intera altezza del ponte, con

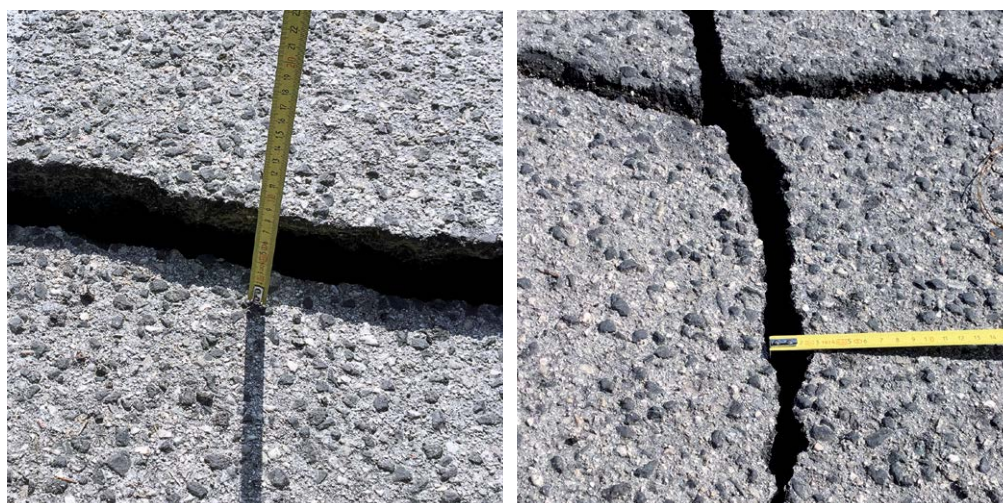
Gli strati di rifinitura in conglomerato bituminoso (binder) della carreggiata presentavano notevoli e diffuse lesioni, con evidenti avvallamenti localizzati variabili tra i 40 mm ed i 60 mm, così come documentato in Figura 2. Le lesioni orizzontali lungo la strada hanno dimensioni massima di circa 30 mm.

Figura 4
Lesioni riportate nella pavimentazione della carreggiata del Ponte "Tre Occhi".

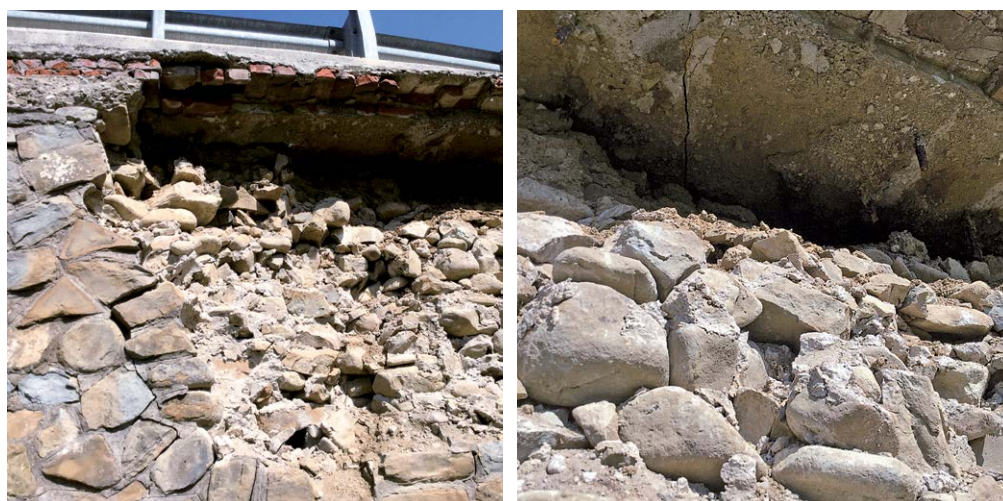
La pavimentazione bituminosa risultava particolarmente dissestata a causa anche dei significativi spostamenti subiti dal pietrame di riempimento dei muri d'ala, che ha subito anche notevoli spancamenti (vedi Figura 3). L'esame visivo ha altresì evidenziato un collegamento inadeguato tra gli strati funzionali della carreggiata ed il muro d'ala. Tali collegamenti erano realizzati con connettori costituiti da monconi di ferri di armatura per c.a. di lunghezza inadeguata e non opportunamente ammorsati e/o dotati di alcun dettaglio costruttivo per l'ancoraggio (Figura 3).

Figura 5
Collegamento inadeguato tra gli strati funzionali della carreggiata ed il muro d'ala.

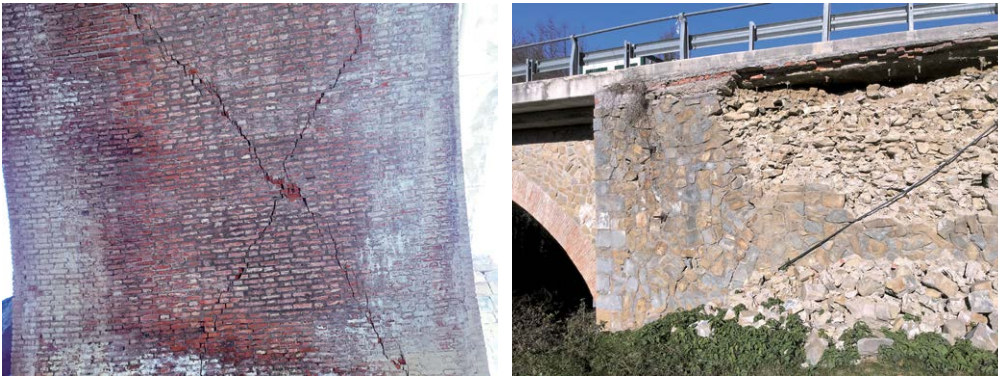
I danni strutturali rilevati sul Ponte a Tre Occhi hanno interessato in particolare la zona Est del ponte. Lesioni diagonali, con ampiezza di 2.5-3 cm sono state localizzate all'intradosso dell'arco così come si evince dalla Figura 4. Tali lesioni dimostrano come, nonostante la maggiore accelerazione relativa alla componente longitudinale dell'evento sismico del 24 agosto rispetto alla componente trasversale, 0.87 g versus 0.38 g, la risposta del ponte sia stata caratterizzata da una particolare vulnerabilità in direzione trasversale.

Figura 6
Lesioni diagonali all'intradosso dell'arco e muro d'ala posti in prossimità della spalla Est.

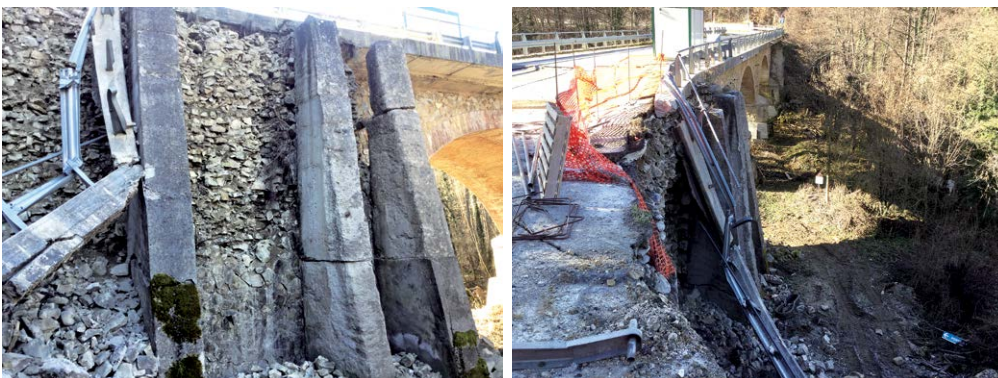
La componente trasversale del sisma del 24 agosto è stata comunque anch'essa molto severa ($PGA = 0.38 g$) per il Ponte Tre Occhi, in quanto il paramento murario esterno del muro d'ala a Sud-Est è collassato, nonostante la presenza di diverse catene (vedi Figura 4). L'effetto di queste ultime è stato molto scarso a causa della inadeguatezza dei capichave. Anche i blocchi in calcestruzzo posti a Nord-Est hanno subito consistenti danni; essi si sono tranciati in due sezioni lungo l'altezza e le parti sconnesse hanno subito scorrimenti e rotazioni significative (Figura 5). Gli spostamenti permanenti dei blocchi di calcestruzzo variano tra i 10 mm ed i 50 mm. A seguito degli altri eventi sismici del 2016 si sono verificati ulteriori collassi parziali lungo il lato Nord-Est del ponte, collassi che hanno interessato le opere di rifinitura poste lungo il lato della carreggiata: muro parapetto e guardrail.

Figura 7
Collassi lungo il muro d'ala posto a Nord, in prossimità della spalla Est.

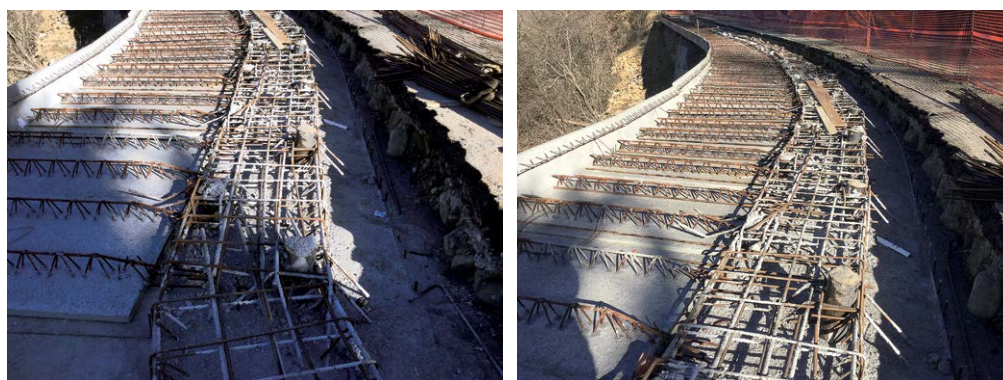
Figura 6
Interventi di somma urgenza per la messa in sicurezza per il Ponte Tre Occhi.

Gli interventi di somma urgenza per la messa in sicurezza per il Ponte Tre Occhi sono iniziati dopo circa due mesi dall'evento sismico del 24 agosto 2016. L'ente gestore della infrastruttura viaria (SR 260), Azienda Strade Lazio S.p.a. (ASTRAL) ha prima realizzato una paratia costituita da micropali con incamiciatura metallica lungo l'approccio Nord-Est, in curva, del ponte (vedi particolare riportato in Figura 6). A tale paratia è stata ancorata una trave in c.a., di larghezza di circa 1.20 m ed altezza utile di circa 35 cm, che funge da incastro alle lastre predalle di tipo tralicciato utilizzate per l'ampliamento della sede viaria,

in direzione Nord-Sud. Durante il sopralluogo eseguito presso l'infrastruttura viaria nella prima settimana di dicembre 2016, è stato rilevato che mancavano gli elementi di alleggerimento, la rete elettrosaldata ed il getto di completamento dell'ampliamento della carreggiata, così come illustrato in Figura 6.

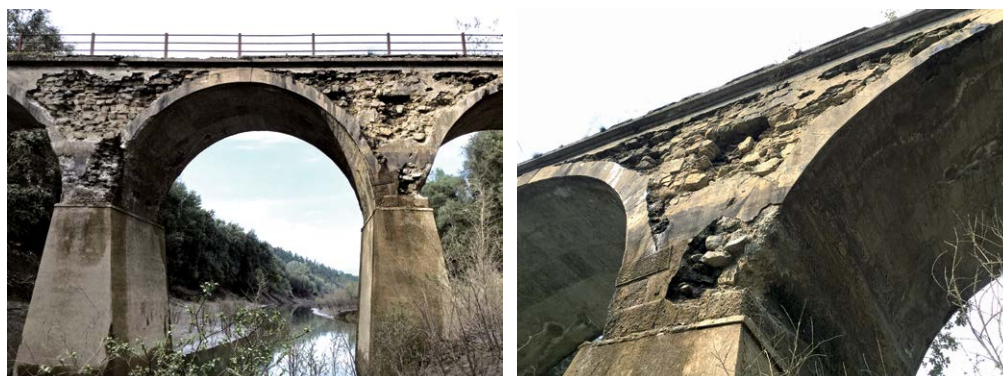
La manutenzione ordinaria e straordinaria del ponte è stata trascurata negli ultimi decenni, dando luogo a numerose espulsioni del pietrame di riempimento dei rinfianchi degli archi, unitamente all'intonaco superficiale. Inoltre, l'inefficiente allontanamento delle acque di dilavamento della carreggiata e l'uso di sale per la neve nei periodi invernali ha causato la corrosione delle armature di rinforzo presenti nelle pareti in c.a. sulle spalle. Il ponte a Cinque Occhi presentava pertanto una ridotta sicurezza già in condizioni statiche, prima ancora degli eventi sismici che si sono verificati nell'Italia Centrale nel 2016.

Il Ponte a Cinque Occhi ha subito accelerazioni alla base molto prossime a quelle rilevate per il Ponte a Tre Occhi, con una prevalenza di azione, anche per questa struttura, lungo la direzione longitudinale. I danni rilevati consistono, oltre ad un aggravamento delle espulsioni dei riempimenti murari dei rinfianchi degli archi, conseguenti alla scarsa manutenzione, alla formazione di cerniere in corrispondenza dell'innesto degli archi alle pile (imposta degli archi), così come si rileva anche dalle viste globale laterale e di dettaglio riportate nella Figura 8. Tale meccanismo, dovuto alle notevoli forze inerziali agenti lungo la direzione longitudinale del ponte e quindi parallelamente agli archi, è coerente con le fessurazioni verticali o sub-verticali rilevate sulle pile (vedi Figura 9), ascrivibili a fenomeni di schiacciamento della muratura costituente la pila, oltre che con il ridotto rapporto spessore/lunghezza arco.

Figura 7
Stato di fatto del Ponte Cinque Occhi dopo l'evento sismico del 24 agosto 2016.

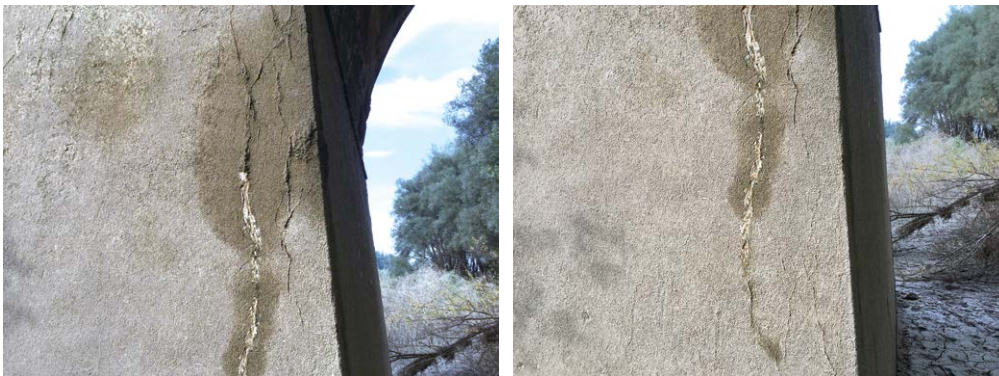
Le lesioni sulle pile sono, infatti, concentrate in corrispondenza dell'attacco degli archi e si estendono, in direzione verticale, fino alle fondazioni delle pile stesse, come si rileva dalla Figura 9. Le lesioni, che risultano in parte coperte dal materiale di rivestimento presente sulle pile, hanno un'ampiezza variabile tra 1 mm e 10 mm.

Figura 8
Fessurazione rilevata sulle pile dopo il terremoto del 24 agosto 2016.

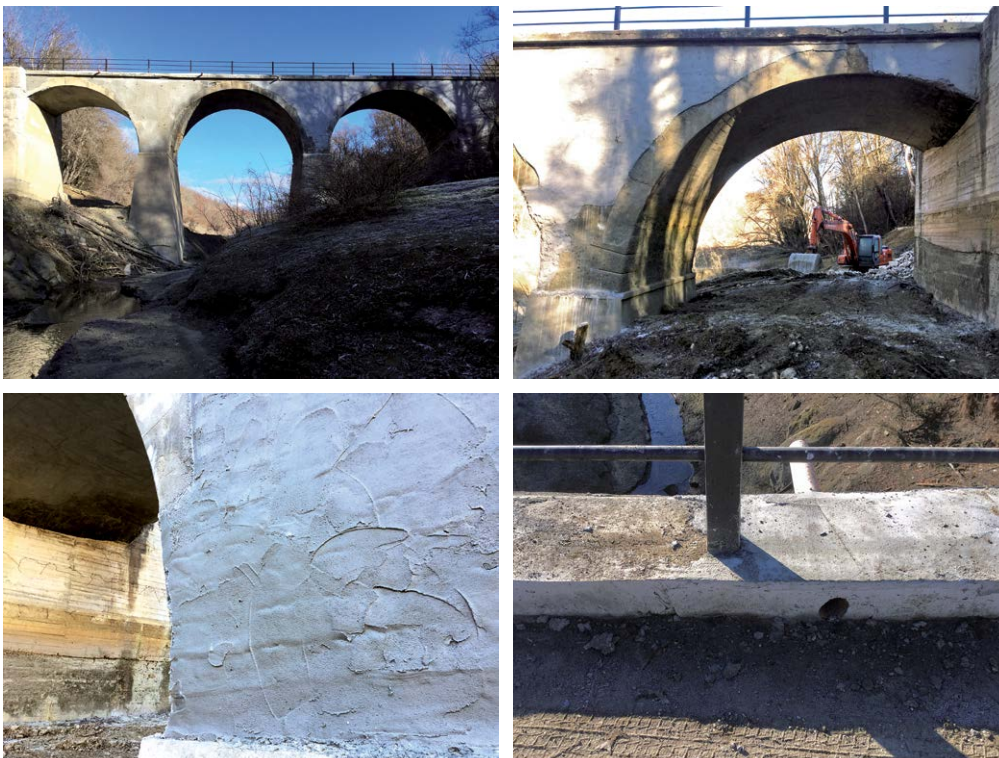
Figura 9
Ponte a Cinque Occhi dopo i lavori di consolidamento statico: superfici murarie riparate con cementi fibrorinforzati e sistemazione dei cordoli perimetrali della carreggiata e tubazioni di deflusso acque sede viaria.

Gli interventi di consolidamento sono stati realizzati utilizzando reti metalliche elettrosaldate quadrate, maglia 20 x 20 cm, barrotti metallici di ammorsamento alla muratura e rifinitura con cementi fibro-rinforzati sia per i rin fianchi degli archi che parte della pile, così come riportato in Figura 10. I lavori di consolidamento hanno anche interessato le rifiniture della carreggiata; in particolare sono stati riparati anche i cordoli perimetrali dove sono ancorati i sistemi metallici di ritenuta, disponendo anche nuove tubazioni in PVC per il deflusso delle acque (vedi Figura 10).

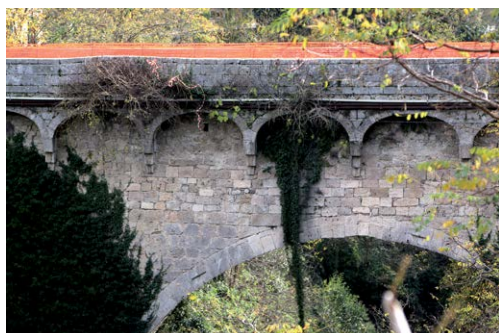
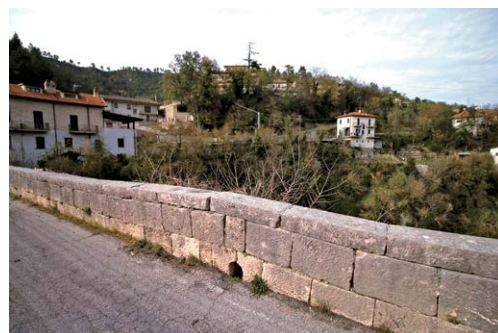
A seguito dell'evento sismico del 30 ottobre 2016 sul ponte sono stati rilevati sia spostamenti di alcuni blocchi costituenti il parapetto murario che alcune lesioni del manto bituminoso costituente la sede viaria. Sono state adottate misure progressive di riduzione del traffico veicolare, inizialmente ridotto ad un unico senso di marcia e poi completamente chiuso al passaggio di autoveicoli.

Figura 10
Ponte di Mozzano: vista laterale: vista frontale ed interna del danneggiamento del parapetto murario.

A seguito della chiusura del ponte al traffico veicolare, è stato eseguito da parte dell'Ente Provincia di Ascoli Piceno un intervento urgente di manutenzione straordinaria consistente nella rimozione delle alberature presenti sulle murature laterali, il riempimento con misto cementato con bitumatura del piano viabile al fine di impermeabilizzare al meglio l'infrastruttura viaria, il ripristino delle bocchette ostruite e, infine, la riparazione dei parapetti. I lavori di manutenzione, che sono iniziati nella prima decade di marzo 2017, hanno avuto una durata di circa due settimane.

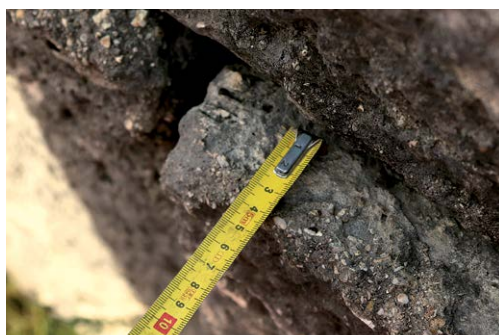
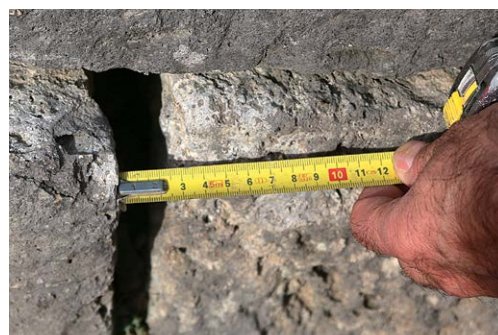
È utile evidenziare che il ponte Mozzano già presentava da tempo problematiche connesse al dissesto delle murature dei parapetti. Tale dissesto, ascrivibile alla vegetazione presente lungo i rinfianchi dell'arco ed in corrispondenza della muratura del parapetto, è stato amplificato a seguito degli eventi sismici di ottobre 2016. Sono stati infatti rilevati, durante il sopralluogo eseguito a fine novembre 2016, spostamenti orizzontali e verticali dei blocchi lapidei di 30-40 mm, così come illustrato in Figura 12. Le parti strutturali del ponte in muratura, anche a seguito degli altri eventi sismici che si sono verificati nell'area, non hanno riportato danni, dimostrando quindi l'ottima risposta sismica del sistema strutturale del ponte Mozzano (vedi Figura 12).

Figura 11
Spostamenti rilevati dei blocchi lapidei costituenti il parapetto.

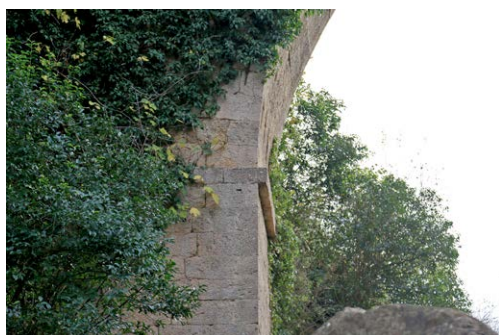
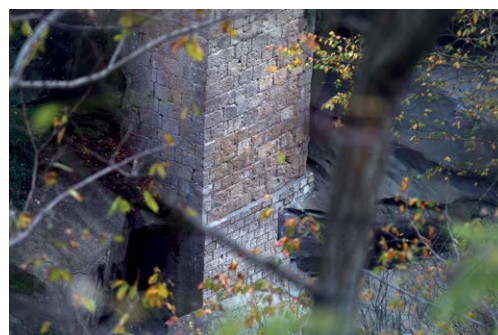
Figura 12
Imposta dell'arco e pila in muratura.

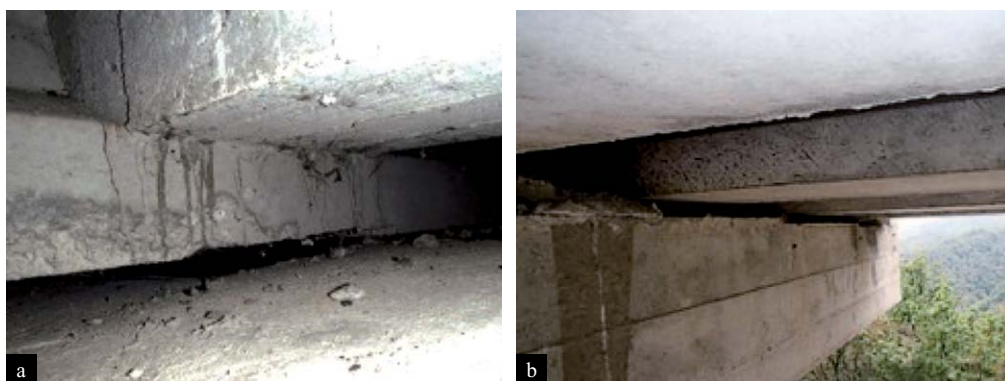
Nonostante lo scarso collegamento fra impalcato e sottostruttura, gli appoggi elastomerici sono parsi in buone condizioni in tutti i viadotti ispezionati, senza segni di scorrimento rispetto alla loro posizione originale, come mostrato in Figura 16. Pur non essendo stata documentata alcuna perdita di appoggio delle travi di impalcato, sono stati riscontrati lievi danni dovuti a spostamenti longitudinali eccessivi. Questi spostamenti hanno provocato fenomeni di martellamento fra campate successive o fra campate terminali e spalle, causando fessure e distacchi di calcestruzzo sui traversi, sui diaframmi trasversali e sulle spalle, come illustrato in Figura 17. Nei viadotti ispezionati non sono stati rilevati danni significativi alle pile.

Figura 15
Appoggi elastomerici di uno
dei viadotti in c.a. esaminati
lungo la SS685; non si notano
segni di eventuali scorrimenti
relativi (per concessione
di Totaro).

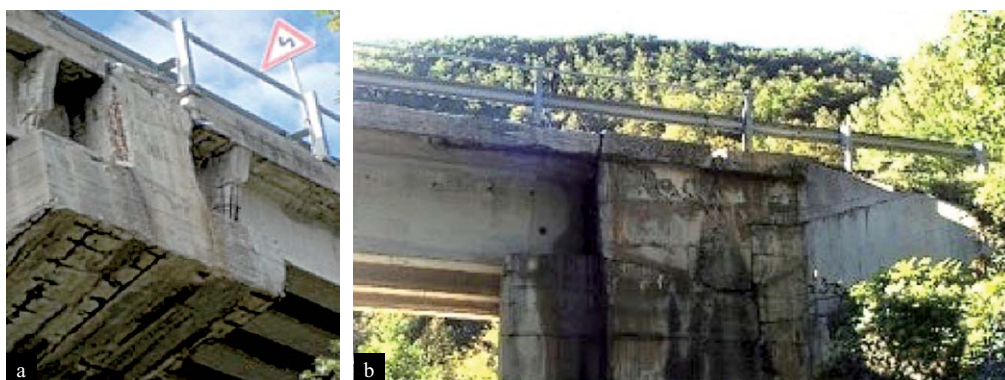
Figura 16
Danni da martellamento e
danni pregressi ai viadotti
in c.a.: (a) danni al traverso
e al diaframma trasversale
lungo la SS685, coordinate
42.756556 N, 13.277111 E;
(b) danni ad una spalla lungo
la SS4, coordinate 42.699565
N, 13.251978 E (per
concessione di Totaro).

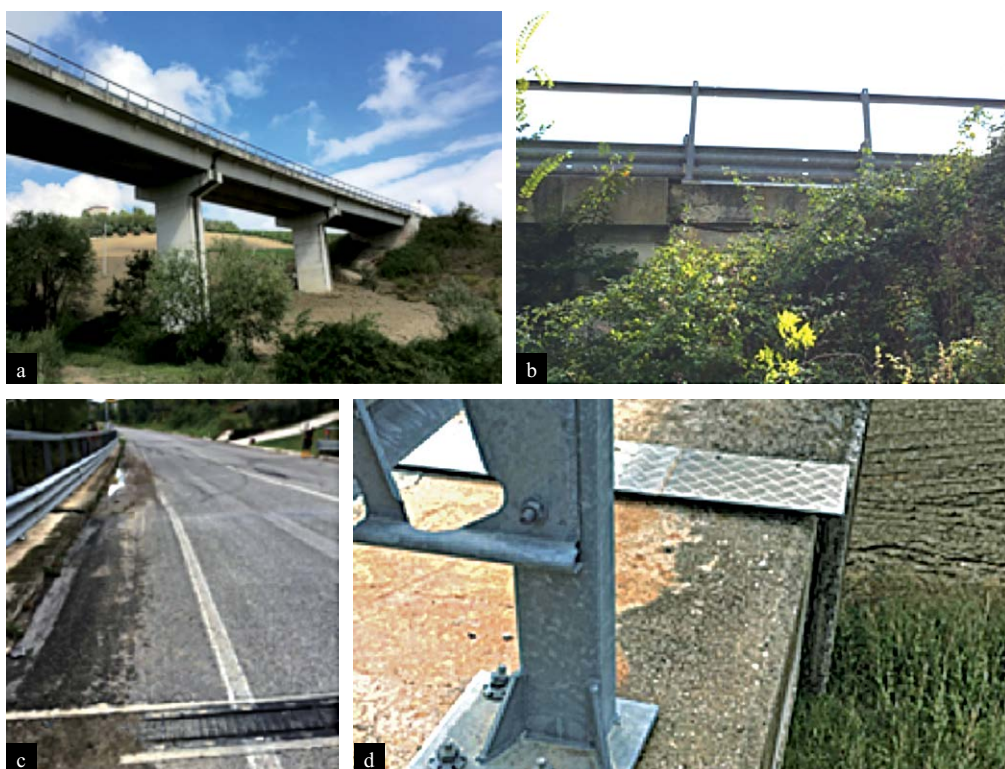
Durante l'ispezione di un ponte sulla SP173 "Circonvallazione di Offida", sono stati rilevati consistenti cedimenti della pavimentazione stradale in corrispondenza delle spalle. Tali cedimenti hanno provocato danni alle parti in c.a. ed ai giunti strutturali, così come evidenziato nella Figura 18. L'instabilità del pendio in corrispondenza delle spalle potrebbe essere la causa dei cedimenti osservati; infatti, una delle spalle era già stata oggetto di intervento di messa in sicurezza con paratie.

Figura 17
Viadotto in c.a. lungo la
SP173, coordinate 42.941687
N, 13.702294 E:
(a) vista generale del ponte;
(b) abbassamento della sede
viaria in corrispondenza di
una spalla; (c) lesioni del
manto della pavimentazione
in corrispondenza di una
spalla; (d) spostamenti relativi
della spalla.

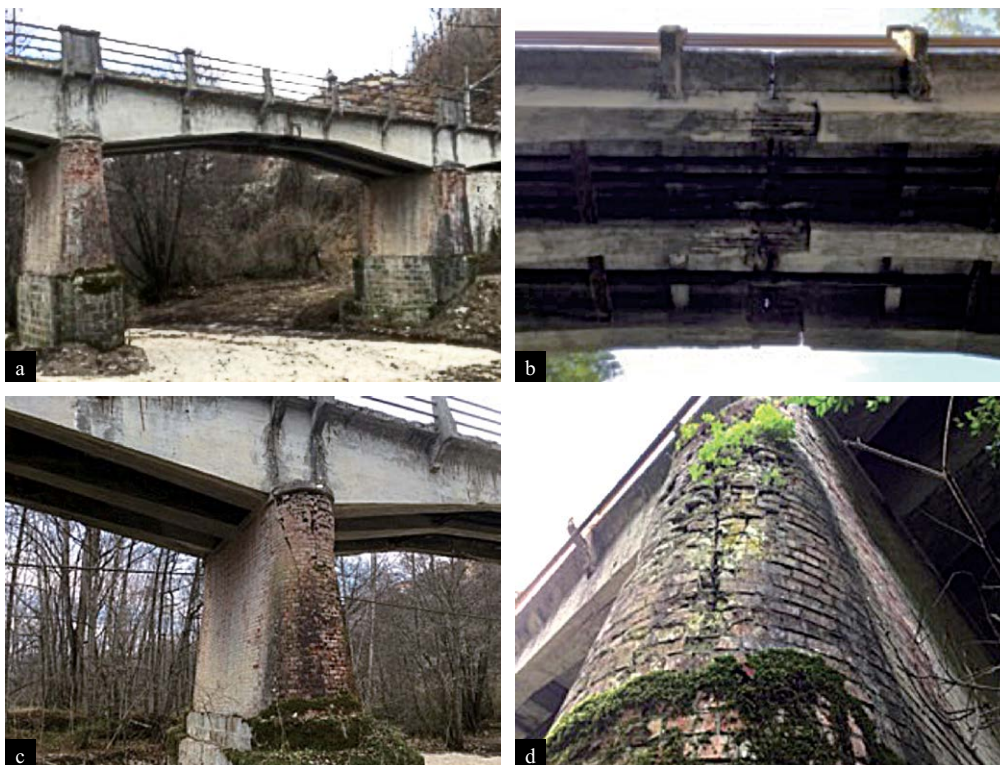
Il Ponte Rosa presentava avanzati fenomeni di degrado e danno pregresso dovuto alla scarsa manutenzione (Figure 19a e b). In particolare, erano presenti diffuse scalzamenti dei copriferri delle travate in c.a., con chiara esposizione delle barre di armatura ad azioni di tipo corrosive (Figura 19b), specialmente in corrispondenza delle zone dove sono presenti le selle Gerber (Figura 19b). Le pile in muratura presentavano fenomeni di degrado per la malta dei giunti e per gli effetti della presenza di una diffusa vegetazione che in taluni punti ha provocato l’espulsione di alcuni blocchi di muratura (Figura 19c, d). Inoltre, i collegamenti tra parapetto e la soletta risultano non progettati adeguatamente: in diversi punti, infatti, il parapetto risulta significativamente danneggiato, anche, forse, a seguito di urto di veicoli transitanti sul ponte.

Il Ponte Rosa ha subito diversi alle pile in muratura (Figure 19c e d), con lesioni verticali ed inclinate interessanti l’intera pila. Il depauperamento delle malta dei giunti della muratura della pila, combinato con la scarsa resistenza a taglio della muratura, nonché la presenza di significative accelerazioni verticali registrate in sito, possono essere imputate come possibili cause dei danni rilevati.

Figura 18
Ponte Rosa:
(a) vista generale del ponte;
(b) particolare sella Gerber;
(c) appoggio delle travate
in corrispondenza di una
pila in muratura; (d) stato
manutentivo delle pile in
muratura.

Dopo l’evento sismico del 24 agosto, il traffico veicolare è stato limitato considerando un carico massimo di 3.5 t. Per poter far spostare automezzi con carichi superiori a 3.5 t è stato realizzato un by-pass con un ponte militare metallico tipo Bailey, realizzato in pochi giorni dal Genio Militare.

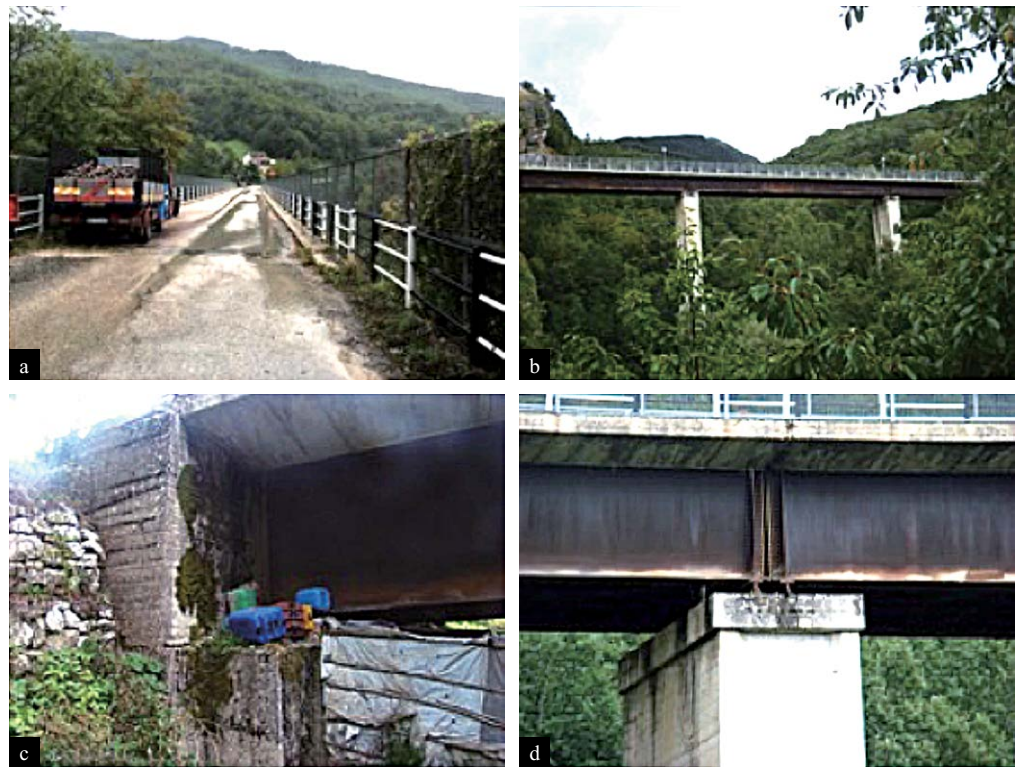
Per il Ponte Ramazzotti localizzato sulla SP20, che presenta una travata del tipo composto acciaio-calcestruzzo su pile in c.a., non sono state rilevate lesioni e/o situazioni di danneggiamento post-sisma. Si è cercato di accedere agli appoggi in corrispon-

Figura 19
 Ponte Ramazzotti - Struttura
 composta acciaio-
 calcestruzzo (42.7276 deg,
 13.311 deg): vista generale
 del ponte (a, b), spalla (c)
 appoggi (d).

denza delle spalle; essi sono risultati integri e tali da garantire il normale utilizzo dell'infrastruttura viaria (vedi Figura 20). Per le pile intermedie le informazioni sono limitate in quanto non accessibili. Le spalle non presentano cedimenti e non vi sono segni di martellamento e/o perdita di appoggio.
