Rehabilitación

FACHADA DEL COLEGIO MAYOR DE SAN ILDEFONSO

LA RECUPERACIÓN DE LA FACHADA RENACENTISTA DEL COLEGIO MAYOR DE SAN ILDEFONSO HA MERECIDO GALARDONES COMO EL DE LA FUNDACIÓN DE CASAS HISTÓRICAS Y SINGULARES O EL PRESTIGIOSO PREMIO EUROPA NOSTRA 2018. LOS ARTÍFICES NOS RELATAN SUS PROBLEMAS DE ORIGEN Y LAS SOLUCIONES ADOPTADAS.

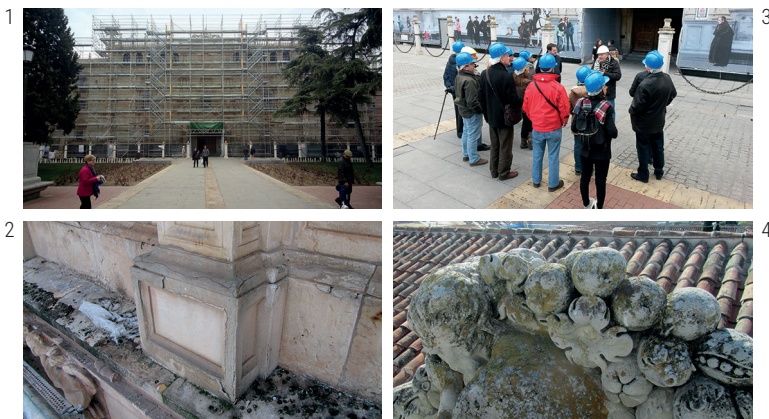
1. Vista general del andamiaje, antes de la colocación de la lona decorativa.
2. Deterioro de la piedra de Almorquí y acumulación de suciedad en cornisas.
3. Visitas guiadas en "Abierto por obras".

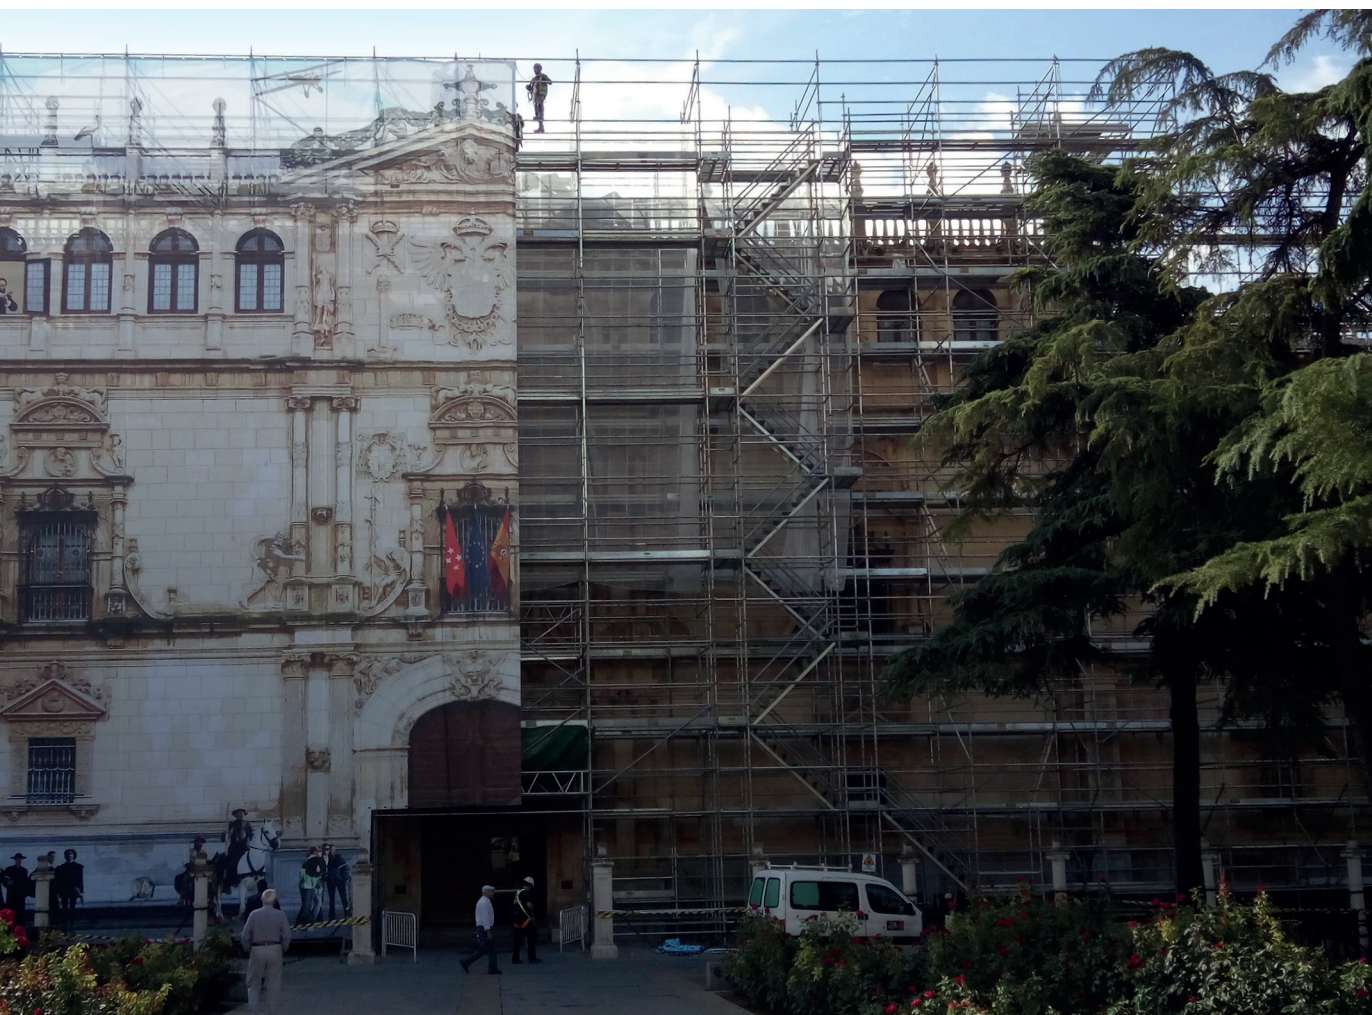
4. Proliferación de biocolonias en las zonas más expuestas a la humedad.
5. Montaje de la lona decorativa y de ocultación del andamiaje reproduciendo la imagen de la fachada a escala real.

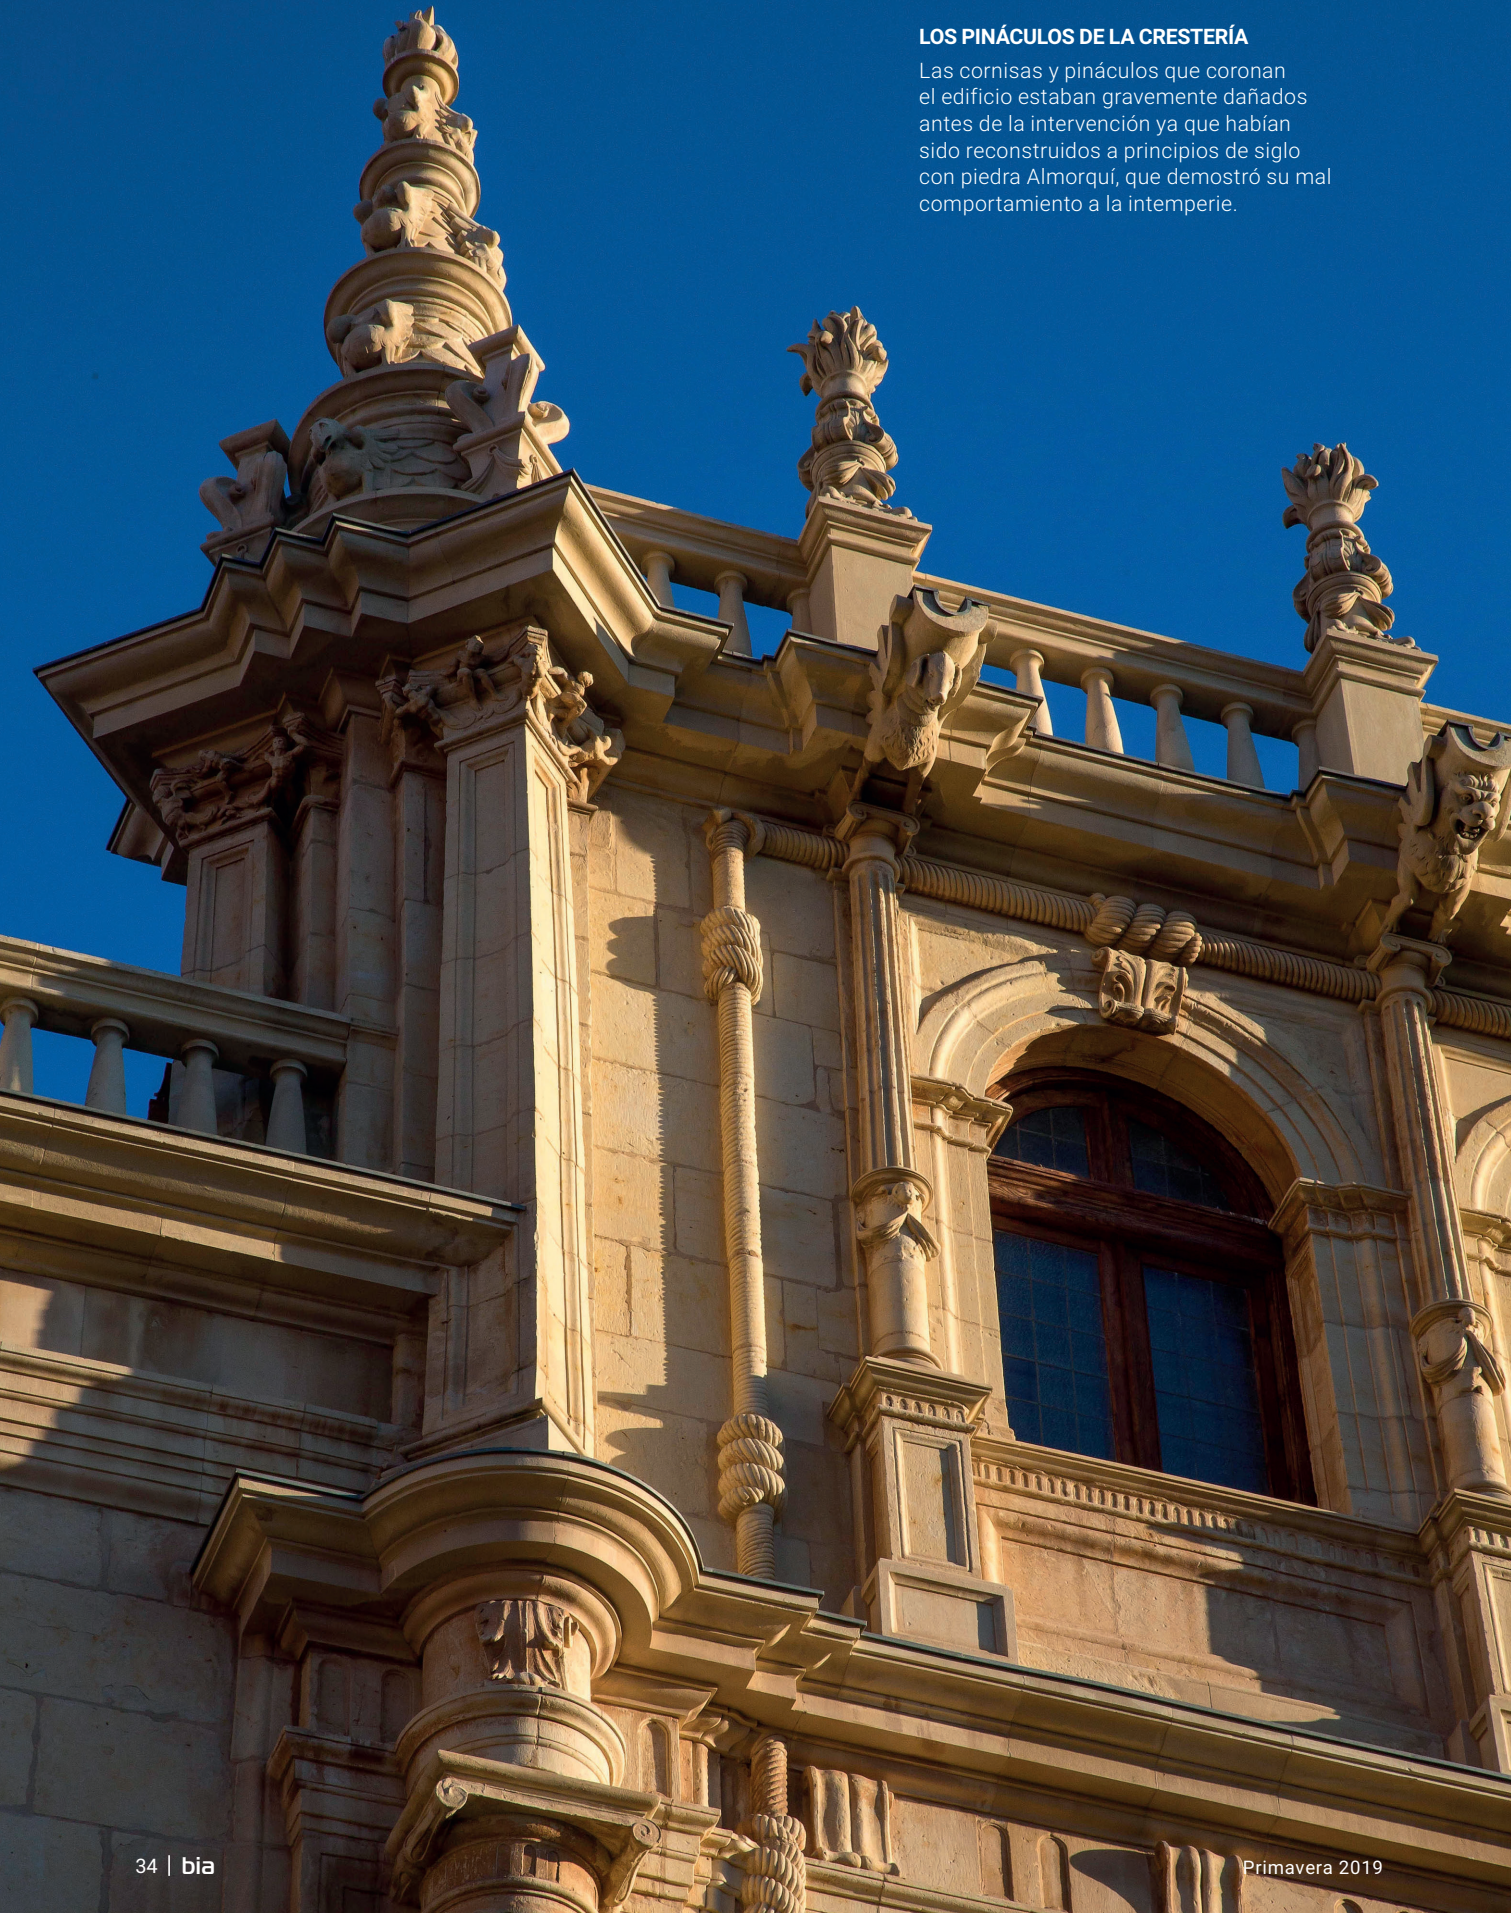
Las cornisas y pináculos que coronan el edificio estaban gravemente dañados antes de la intervención ya que habían sido reconstruidos a principios de siglo con piedra Almorquí, que demostró su mal comportamiento a la intemperie.

1. Grave deterioro de los pináculos de piedra de Almorquí.
2. Protección de cornisas y gárgolas con chapa de cinc (con formación de goterón).
3. Anclajes mediante varillas de fibra de vidrio para recomposición volumétrica con morteros de restauración.

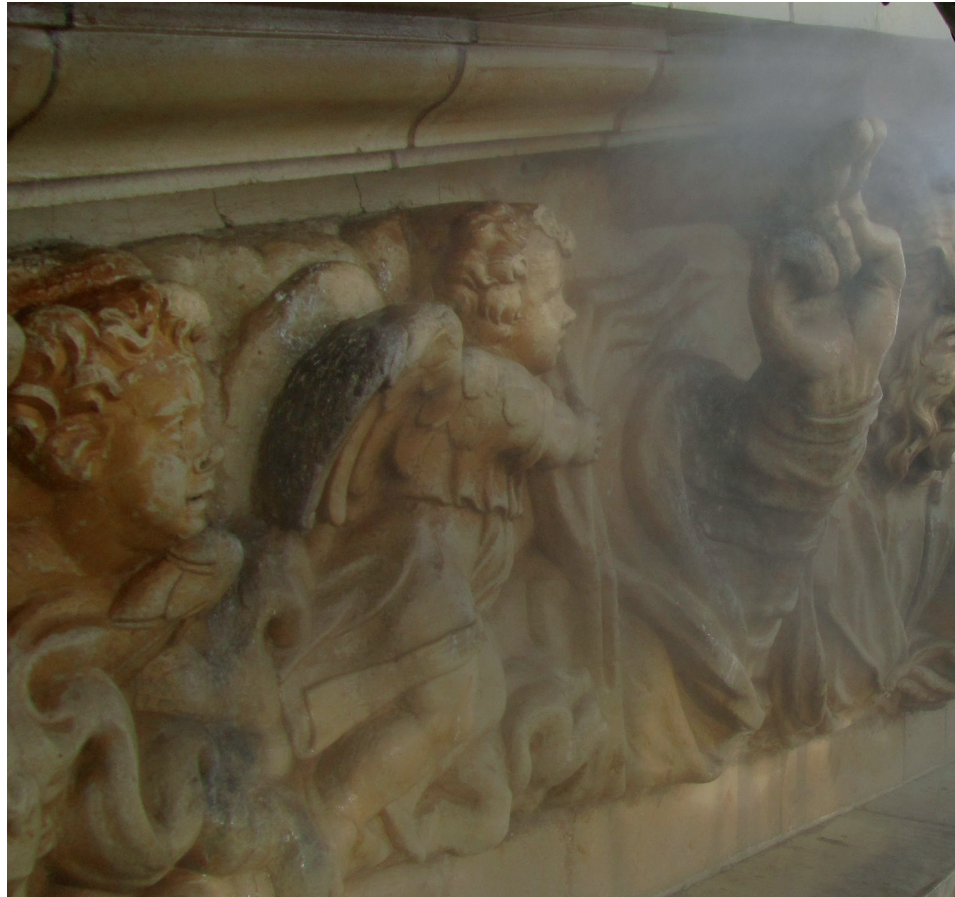
1. Placa conmemorativa del Premio Unión Europea del Patrimonio Cultural/ Premios Europa Nostra 2018.
2. Limpieza mediante agua nebulizada desmineralizada y desionizada, con preservación de pátinas históricas.
3. Sustitución de pináculos irrecuperables por reproducciones en mortero de restauración.
