# Análise da ruína das lâminas de corte do descascador de toros da CELTEJO

## RESUMO

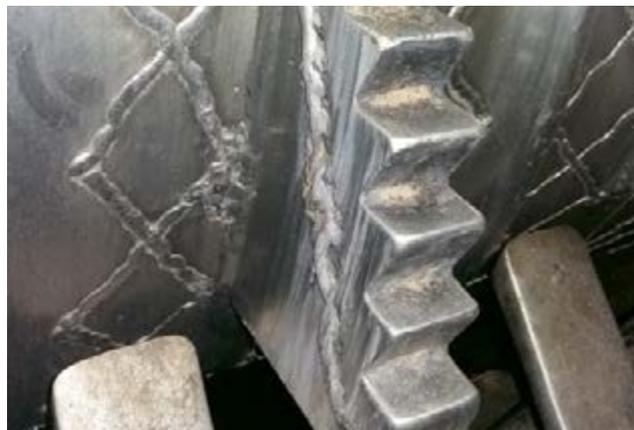
**Figura 2** - Detalhe dos dentes tipo 2.

Constata-se que o desgaste excessivo ocorre nos dentes do tipo 2, representados na figura 2.

Os dentes do tipo 2 são constituídos por seis lâminas e são obtidos por corte a partir de uma chapa de aço Hardox 500. A ruína destes dentes ocorre devido a um desgaste excessivo e prematuro. Para mitigar este processo, por vezes deposita-se um cordão de carboneto de tungsténio no fio das lâminas, por soldadura eletrogénea com um elétrodo Kestra D 60. Verifica-se frequentemente o descolamento ou a lascagem (spalling) deste revestimento, fazendo que a vida destes dentes, mesmo após reparação, seja manifestamente insuficiente obrigando à sua substituição.

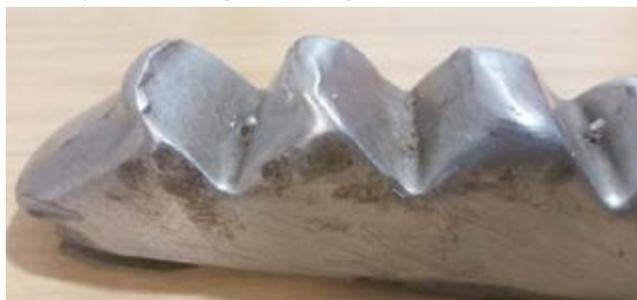
**Figura 3** - Macrografia da superfície do dente do tipo 2

Por análise macrográfica da superfície das lâminas desgastadas, representada na figura 3, verifica-se a existência de sulcos na direção do movimento relativo entre os toros e os dentes do tipo 2. Esses sulcos revelam a ocorrência de desgaste por abrasão. Estudos recentes comprovam a capacidade das fibras de eucalipto em originar desgaste abrasivo [1].

Embora a capacidade abrasiva das fibras de eucalipto esteja comprovada, seria espectável um melhor desempenho das lâminas de corte, nas condições de serviço do descascador, atendendo ao facto das mesmas serem construídas com aço Hardox 500 que possui elevada dureza e tenacidade, que lhe confere excelentes características de resistência ao desgaste por abrasão.

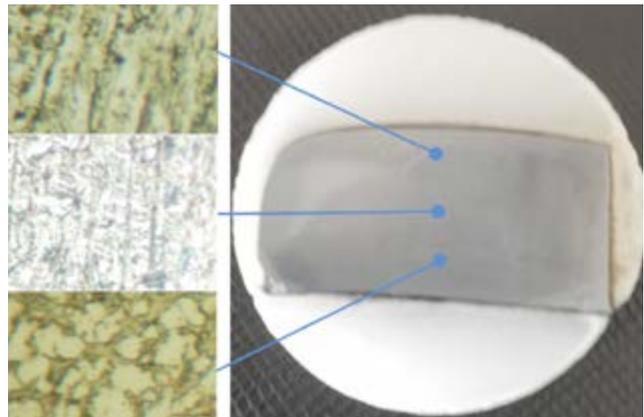
Observou-se a existência de numerosas porosidades na amostra, junto às arestas de corte. Na figura 8 está representado uma macrografia da amostra, com a localização das diversas microestruturas observadas.

**Figura 8** - Macrografia com localização da microestrutura; Fotomicrografias com amplificação 1000x.

O Exame micrográfico revela uma microestrutura muito diferente da espectável. O Hardox 500 é um aço estrutural tenaz, resistente à abrasão, fornecido no estado martensítico revenido de etapa 1, com dureza nominal de 500 HBW [2]. A microestrutura deste aço no seu estado de fornecimento encontra-se representada na figura 9. Na tabela 1 está representada a composição química do aço Hardox 500. Dado o seu nível de carbono equivalente, é um aço que apresenta boa soldabilidade. No entanto, para espessuras superiores a 12 mm requer pré-aquecimento [4].

A face inferior da amostra foi soldada ao rotor do descascador de toros. A microestrutura observada junto a essa face corresponde a um aço de baixo teor em carbono, no estado recozido, apresentando um crescimento considerável do grão. A microestrutura corresponde essencialmente a ferrite e perlite, característica de um aço com teor em carbono inferior à composição do ponto eutético. Na zona interna da amostra constata-se a ocorrência de uma estrutura sorbítica com pouca martensite e alguma bainite, correspondendo a temperaturas de revenido entre 300 e 500 °C. Na zona superior a estrutura sorbítica é intercalada com uma estrutura esferodítica, observando-se junto à face superior, com arrefecimento mais pronunciado, a ocorrência de ferrite de widmanstätten [5 e 6].

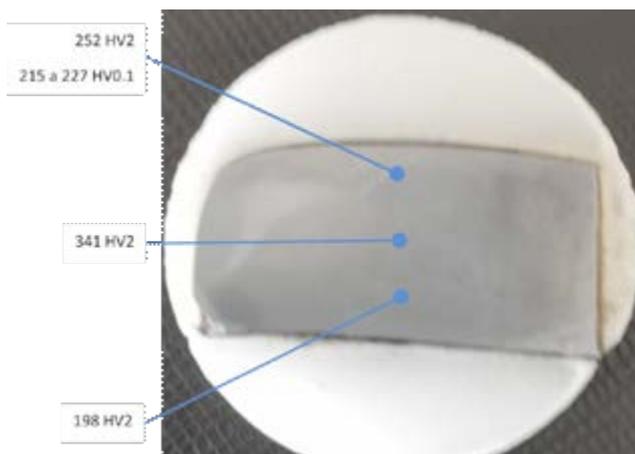
Na figura 10 está representado uma macrografia da lamina de corte, com a indicação das durezas observadas nas zonas analisadas.

**Figura 10** - Macrografia com localização e representação das durezas

As durezas observadas, são características das microestruturas existentes, no entanto, considerando apenas o efeito do cordão de soldadura, estranha-se que na zona central, mais perto do cordão de soldadura, ocorra uma microestrutura e dureza referentes a um

revenido inferior e na zona superior da amostra, mais afastada do cordão de soldadura, ocorram microestruturas e durezas características de um revenido superior.

As durezas observadas, entre 200 e 340 HV2, são manifestamente inferiores aos valores espectáveis, 500 HV2.

A diminuição de dureza associada ao revenido superior e ao recozimento da martensite, foi provocada por aquecimento excessivo durante o processo de fabrico ou de fixação da das lâminas de corte.

A distribuição das durezas e a variação da microestrutura na secção transversal da lâmina, não pode ser explicada apenas pelo aquecimento provocado pela soldadura da lâmina ao rotor, pelo que é necessário realizar uma análise mais detalhada de todo o processo de fabrico da lâmina de corte.
