CONSERVACIÓN Y RESTAURACIÓN DE ARTE CONTEMPORÁNEO: LOS FONDOS DEL MACVAC

CONSERVATION AND RESTORATION OF CONTEMPORARY ART: THE VAULTS OF MACVAC

María Teresa Pastor Valls

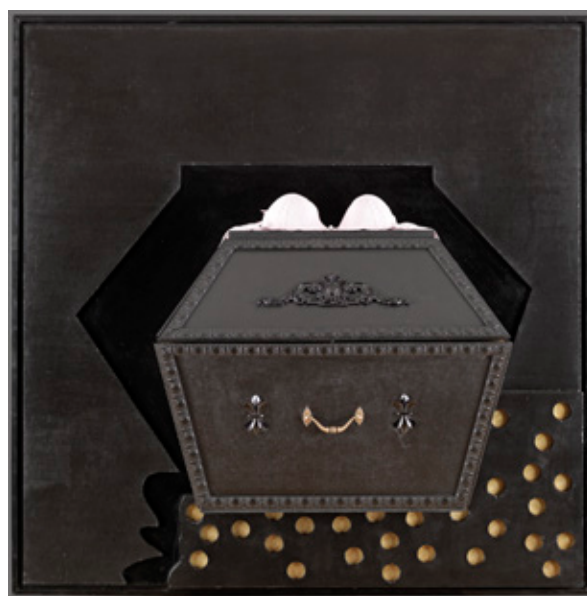
Treinta y nueve años más tarde, la obra presenta una serie de problemas que hacen necesaria una intervención de urgencia. Entre otras alteraciones, tales como elevados niveles de suciedad, erosiones y lagunas en la capa pictórica, corrosión de elementos metálicos o la presencia de problemas estructurales en la unión del marco y la obra, que evidentemente afectaban a la conservación de la obra, cabe destacar la pérdida de funcionalidad de la prenda textil, que, por otro lado, no era la original, ya que, como decimos, fue sustraída y reemplazada el primer día en que la obra se expuso al público. Antes de iniciar el proceso de intervención, se realizó una puesta en contacto y entrevista con el artista para obtener una mayor información sobre el significado, la técnica y los materiales empleados en la ejecución de la pieza, así como consensuar la intervención. Gracias a ella, el artista, entre otras muchas cuestiones, nos habla de variación de la idea de la obra precisamente a con-

Ya no me hace falta o *Estos fueron sus poderes* tras la intervención (en la actualidad la prenda textil tiene otra disposición).
Fotografía: Pascual Mercé.

Las pruebas de limpieza que se realizaron sobre dicha prenda no fueron satisfactorias, dada la degradación que sufría el material, por lo que el artista decidió sustituirla por

otra nueva, y delegó este trabajo en el equipo de restauración. Se buscó un sujetador acorde a la idea original («El sostén tiene que ser rosa... muy sugestivo»), gracias a las imágenes proporcionadas por el Centro Internacional de Documentación Artística (CIDA) de Vilafamés. Tras su adquisición, el autor eligió la forma en que la prenda debía ser colocada teniendo en cuenta el carácter solemne que debía conferir la obra. Este cambió de idea el día de la presentación de la misma, pues a su parecer carecía de plasticidad. A su vez, proporcionó información sobre la sustitución futura de la pieza, abriendo la posibilidad de incluir otros colores: rojo, amarillo..., o sobre su primera exposición junto a unos candelabros simulando un velatorio... Estas cuestiones se adjuntaron por escrito a la memoria de la intervención, a fin de acompañar a una obra que aún hoy continúa sorprendiendo al espectador y sigue planteando temas de actualidad. Tras el proceso de restauración, el artista donó la obra al MACVAC.

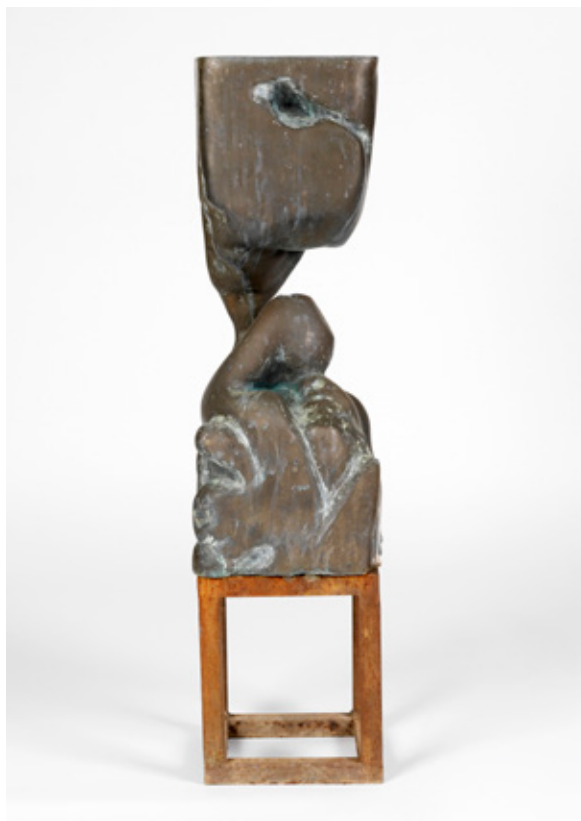
Realizada en bronce con base cúbica de hierro, representa la opresión a la que estamos sujetos. La parte superior corresponde a los personajes, los cuales tratan de escapar de las normas y exigencias, siendo presionados por el contorno de las paredes. La parte inferior o base, corresponde a un módulo rígido que impide la salida y toda ambición de libertad. Definida por el artista como participativa y sugerente, en la frontera de la abstracción, lucía una pátina verde homogénea constituida por una capa estable de tenorita cubierta por carbonatos y cúmulos puntuales de malaquita y azurita. La base de hierro, se hallaba llena de óxido (presencia de hematites roja y parda) y de cráteres de distinto tamaño y lascas de oxidación en la base en contacto con el suelo.

Foto antes de la restauración *Opresión*, Manuel Clemente.
Fotografía: Pascual Mercé.

Tal y como había indicado el artista la obra debía volver al aspecto inicial que tenía tras su creación. Esto es, bronce sobre hierro sin pátinas de corrosión. Por tanto, se retiró con una limpieza físico-química⁹ y mecánica la pátina compuesta por cuprita rojiza y sales de cobre, silicatos, yesos, carbonatos y sulfato de cobre, recuperando el aspecto dorado pulido y brillante del bronce. En su caso, el hierro debía conservar parte de la pátina estable de tono oscuro sin llegar al color plata del hierro descarnado. Tras la limpieza y pulido, se aplicó una capa de protección para mantener su acabado y aspecto.

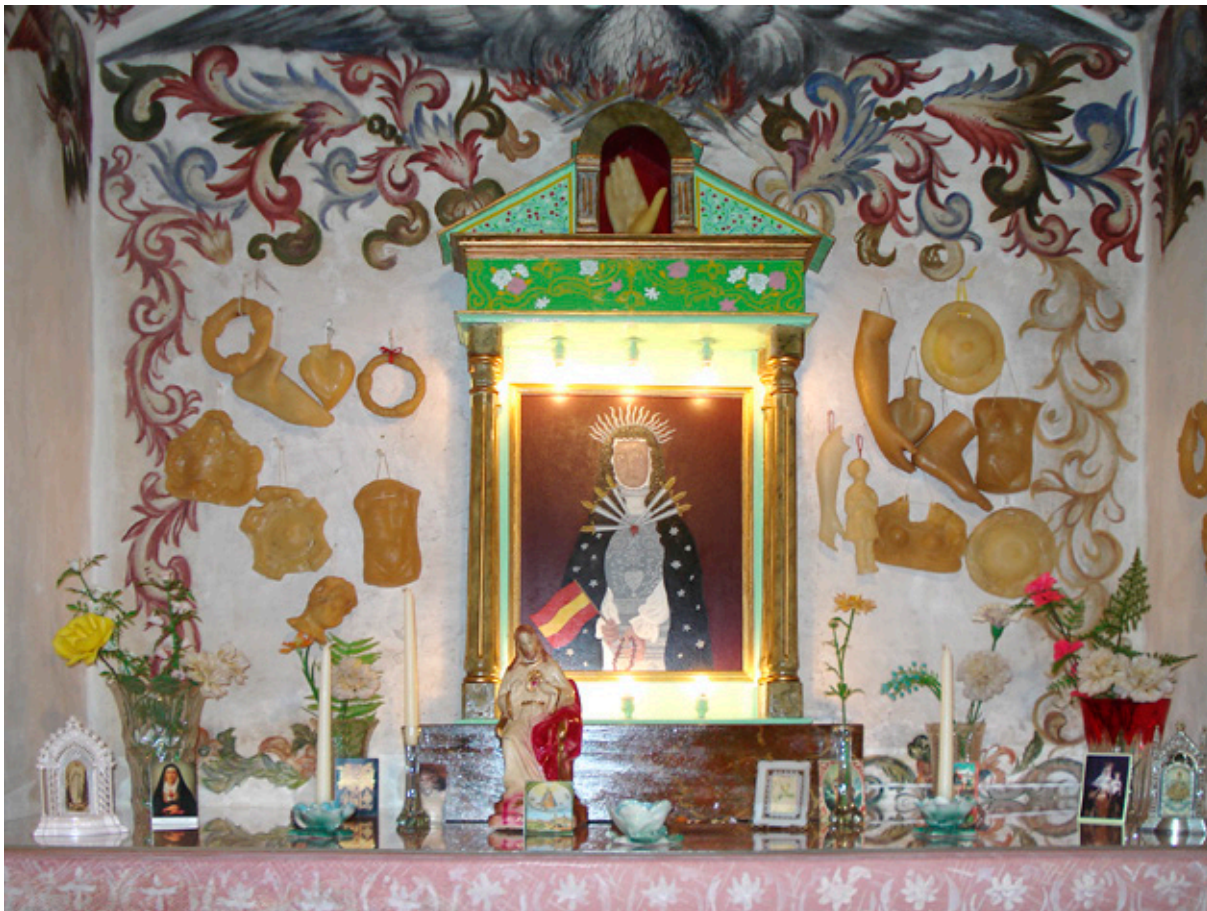
La instalación, formada por distintos elementos (altar de madera postformada policromada en tres piezas, una de ellas con la imagen de la Dolorosa, instalación eléctrica y 12 bombillas, objetos decorativos: 26 exvotos de cera, flores y búcaros de plástico, porta velas de vidrio y cerámica, estampitas de papel, etc.), presentaba suciedad superficial, depósitos grasos, manchas de diversos tipos, erosiones, pérdidas de película pictórica, fundido de bombillas, deformación de los elementos de cera, pérdida y sustitución de elementos, etc.

Fotografía tras la intervención del *Altar de un pueblo español*, de Alfredo Alcáin.

Tras consensuar con el artista los criterios a aplicar, se realizó la limpieza físico-química y mecánica del altar. Después, se efectuó la consolidación estructural, la fijación de la película

pictórica, el estucado, la reintegración y la aplicación de una capa de protección.

En los objetos que acompañan a la instalación, se realizaron diversos tratamientos tales como: limpieza, estabilizaron, adhesión y consolidación, corrección de deformaciones, estucado y reintegración. Finalmente se colocó un metacrilato como protección de las pinturas murales del altar, la cual permite su disfrute y ventilación. Cabe señalar que se realizó un inventario y etiquetado de todos los objetos. Aquellos que fueron identificados como propios y seleccionados por el artista, fueron expuestos según su ubicación original. El resto se hallan en el CIDA (manteles, estampitas...). Según indicaciones del artista, pueden retirarse parte de las estampitas que vayan acumulándose de forma excesiva.

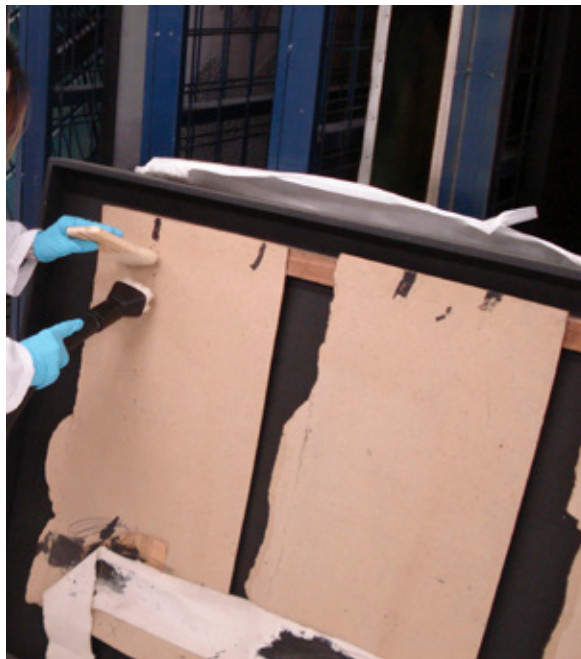
Extracción de polvo depositado en obra de Antoni Tàpies.
Fotografía: Ana Pellicer.
