METEOROLOGÍA FORENSE: SIGUIENDO LOS PASOS DE UN TORNADO

Delia Gutiérrez y Juan de Dios Soriano

Equipo de seguimiento de tornados de la
Delegación Territorial de AEMET en Andalucía

(publicado en el blog de AEMET
el 7 de diciembre de 2016)

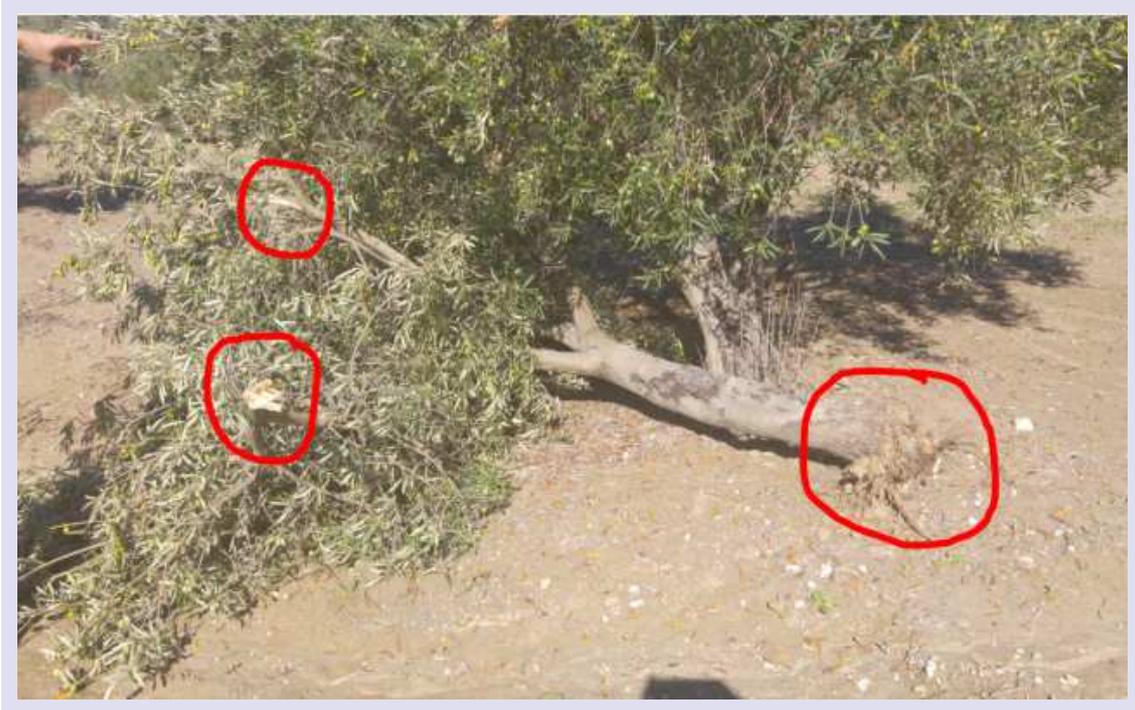
Uno de los troncos del olivo había sido arrancado desde su base y desplazado unos 7 metros, rompiendo una rama del olivo vecino por el impacto.

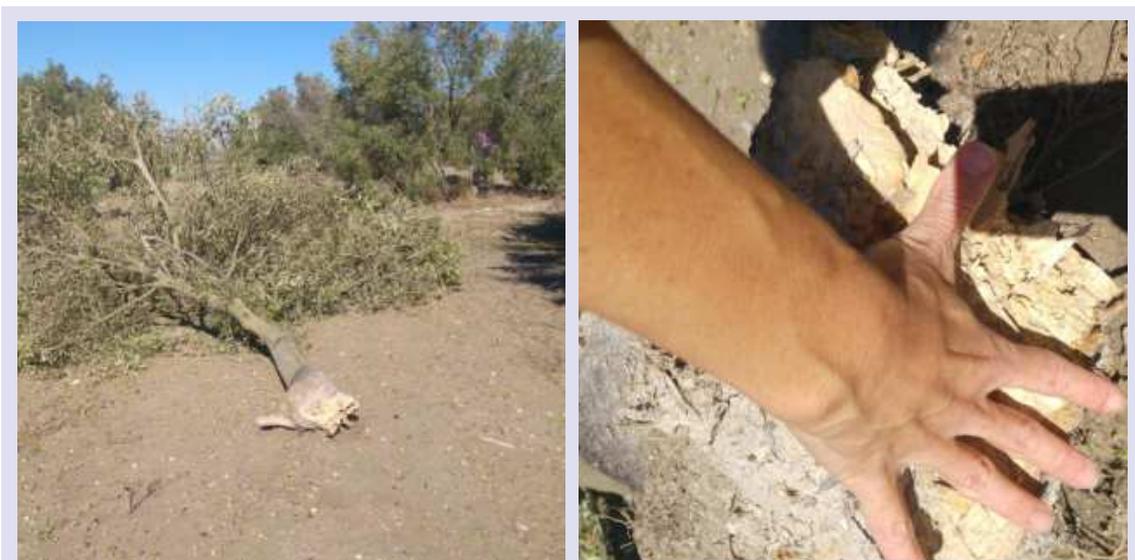
Olivo arrancado desde la base y desplazado 10 m. El tronco tenía más de un palmo de diámetro.

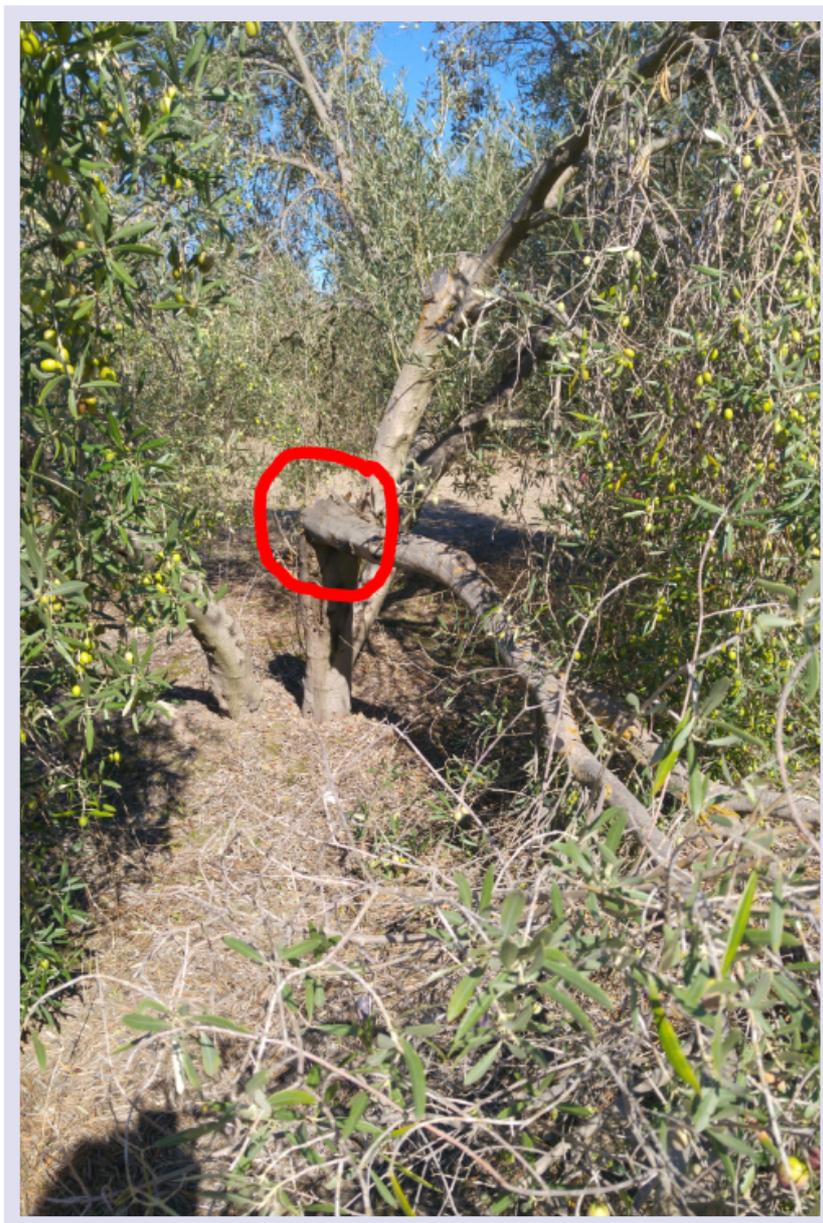
Uno de los olivos estaba tronchado y no arrancado. En la escala Fujita, es un nivel superior de daños. Se necesita un viento más intenso para tronchar un tronco sano que para tumbarlo.

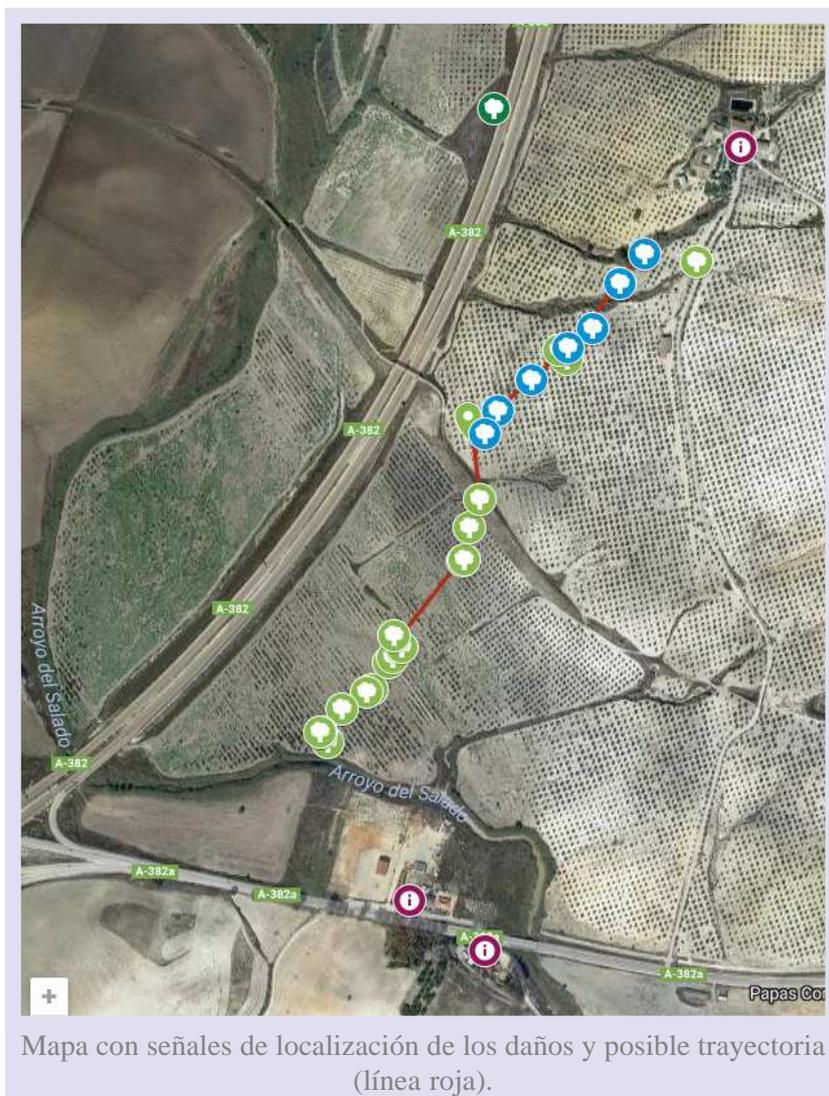
Los daños identificados en nuestra visita (*círculos azules*) abarcaban una extensión lineal de unos 400 metros. No obstante, dos días más tarde, una perito colaboradora del Consorcio de Compensación de Seguros (entidad con la que AEMET colabora en estos casos) llevó a cabo otra visita y pudo acceder al otro lado del arroyo, donde identificó 14 olivos más con daños similares (*círculos verdes*), algunos de ellos desplazados más de 20 m. Con estos nuevos datos, el recorrido total podría ser de al menos 1000 metros (como se ve en el mapa, la zona colindante a la finca, en la dirección en la que entró el tornado, es tierra de labor sin vegetación, por lo que no se puede valorar si previamente ya tocaba suelo).

La naturaleza de los daños que habíamos observado estaría entre el límite superior del nivel EF0 y el inferior del nivel EF1 de la [escala de Fujita mejorada \(EF\)](#).

Por lo débil que parecía el enraizamiento de los árboles arrancados, lo empapado que estaba el terreno, y lo irregular de los daños causados (árboles dispersos entre muchos intactos), nos inclinamos primero a estimar que se trató de un tornado de intensidad EF0 pero, finalmente, una vez identificada la trayectoria de al menos 1 km y mayores distancias de arrastre de los olivos arrancados, actualizamos las conclusiones aumentándolo a **categoría EF1**.
