**PLAN DE GESTIÓN PARA LOS PRINCIPALES SITIOS CRITICOS DE
ACCIDENTALIDAD EN LA CIUDAD DE TUNJA (ETAPA 1)**

**UNIVERSIDAD PEDAGÓGICA Y TECNOLÓGICA DE COLOMBIA
FACULTAD DE INGENIERÍA
ESCUELA DE INGENIERÍA EN TRANSPORTE Y VÍAS
TUNJA
2018**

**ADRIAN CAMILO MOLINA RIVERA
COD.201221778**

**Trabajo de grado presentado como requisito para optar al título de ingeniero
en Transporte y Vías**

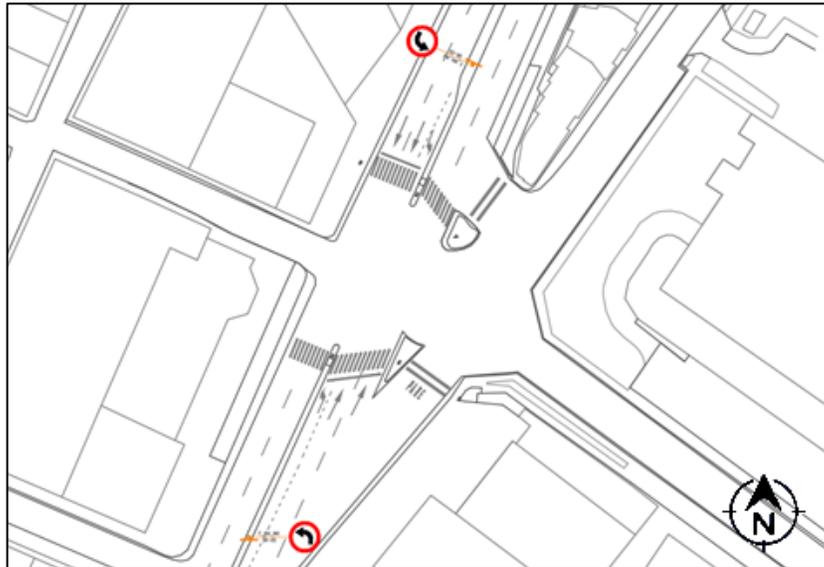
Figura 8. Señalización actual de la intersección de la Av. Norte con calle 53.

En lo referente a señales horizontales se evidenciaron demarcaciones como líneas de carril, líneas de borde, cruce de cebra, cruce señalado por la señal de pare y símbolos de fecha en un estado bastante deteriorado, sin identificarse claramente los pasos peatonales. A pesar de existir el cruce señalado por señal de pare no se evidencio ninguna señal de pare, además los accesos este y oeste por la calle 53 no se encuentran semaforizados, ni con señalización vertical y horizontal.

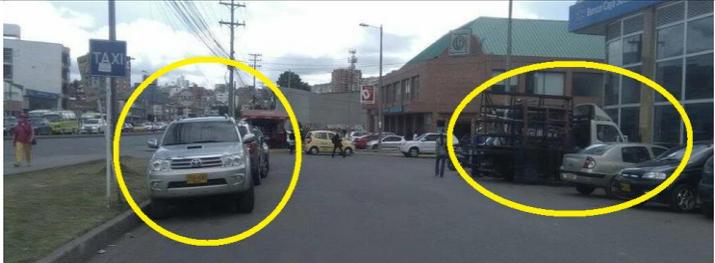
DESCRIPCION DE LA SITUACION	ARCHIVO FOTOGRAFICO
<p><i>Debido a que es una zona comercial, se presenta vehículos parqueados al costado oeste y este de la intersección, generando entorpecimiento del flujo vehicular y peatonal. Además los coches estacionados sobre las aceras impiden el paso de los peatones obligándolos a circular por la calzada.</i></p>

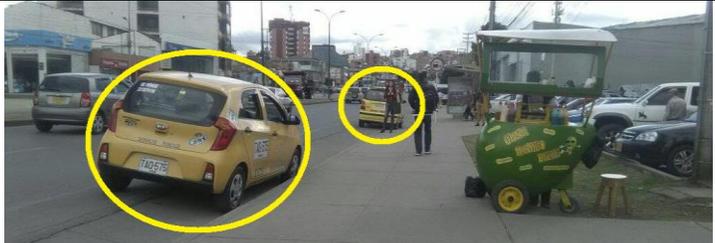
<p><i>Los vehículos de servicio público como son los taxis, toman la zona de paradero de buses como zona de estacionamiento, sin embargo en la intersección se encontró una señal SI-09, la cual indica que hay un sitio destinado para el estacionamiento de taxis.</i></p>

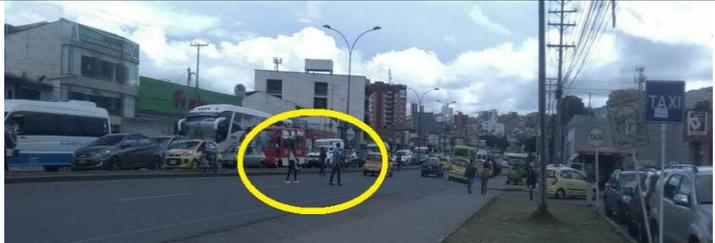
<p><i>Los peatones no utilizan las demarcaciones y fases del semáforo para cruzar la carretera, condición que se ve muy constante hacia el lado de la UTPC y el centro comercial la sexta.</i></p>

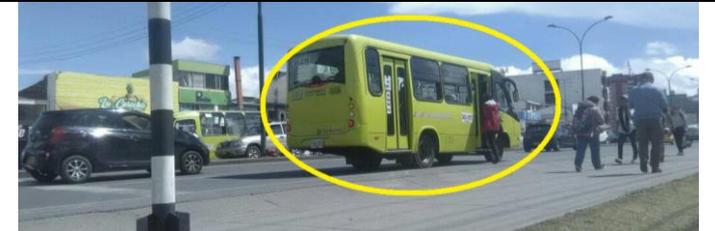
<p><i>Uno de los problemas que afecta la seguridad en la intersección, es la parada constante de buses por las acciones de ascenso y descenso de pasajeros en lugares no regulados a pesar de existir zonas de paradero cercanas.</i></p>

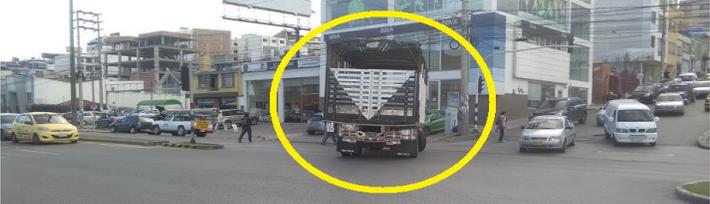
DESCRIPCION DE LA SITUACION	ARCHIVO FOTOGRAFICO
<p><i>El giro en u desde el acceso sur es dificultoso, debido al poco radio de giro que los vehículos poseen para realizar este movimiento, especialmente para los vehículos pesados y buses</i></p>

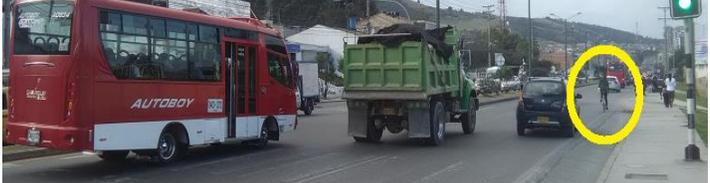
<p><i>No existen rutas para modo de transporte no motorizado como ciclistas presentando conflictos con el flujo vehicular</i></p>

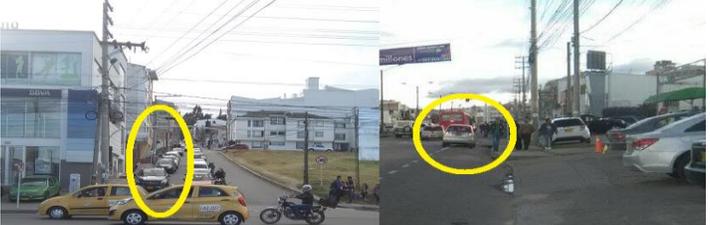
<p><i>Parqueo en la zona cercana de la intersección a pesar de la señalización SR-28a ubicada sobre la avenida norte. Se ubican vehículos sobre las aceras por parte de algunos establecimientos como venta de carros.</i></p>

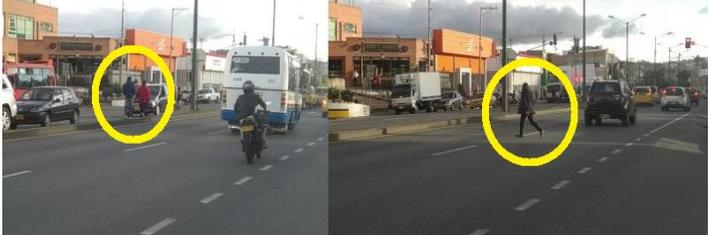
<p><i>Paso de peatones por lugares inadecuados sobre la avenida norte especialmente al frente del centro comercial centro norte a pesar de la cercanía del paso controlado.</i></p>

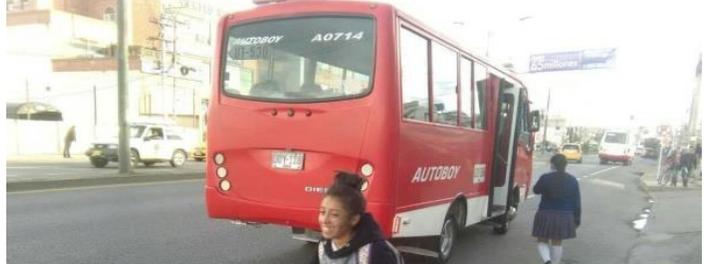
<p><i>Uno de los problemas que afecta la seguridad en la intersección, es la constante detención de buses por las acciones de ascenso y descenso de pasajeros en lugares no regulados. La condición expresada anteriormente se presenta especialmente sobre la avenida norte, obstaculizando flujos de paso y giro.</i></p>

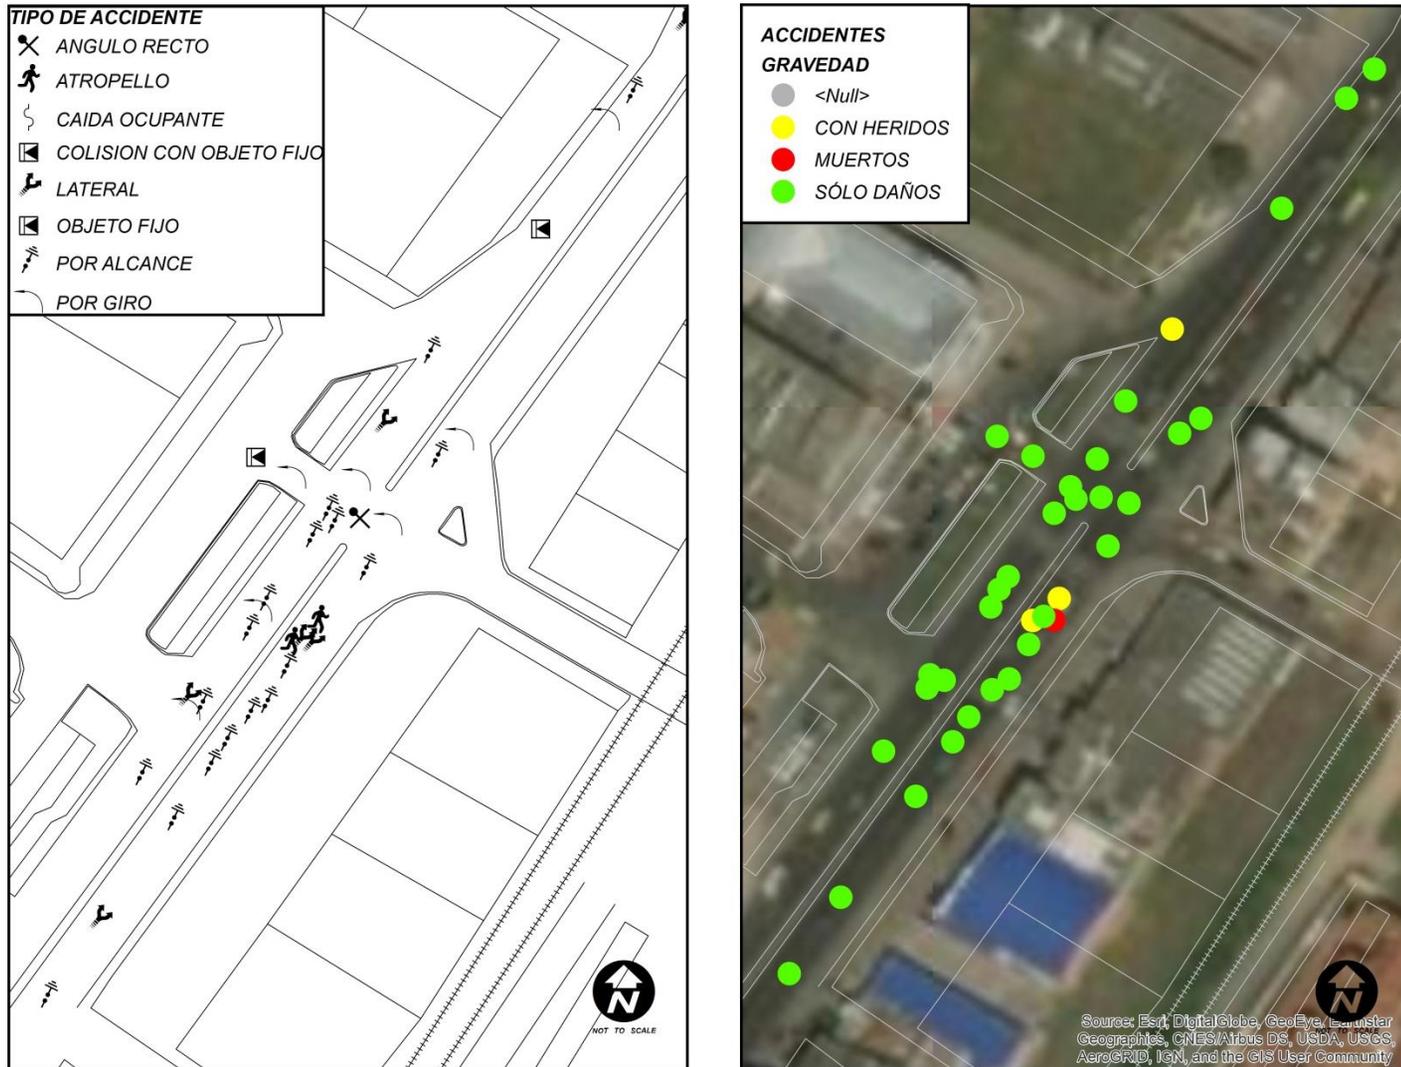
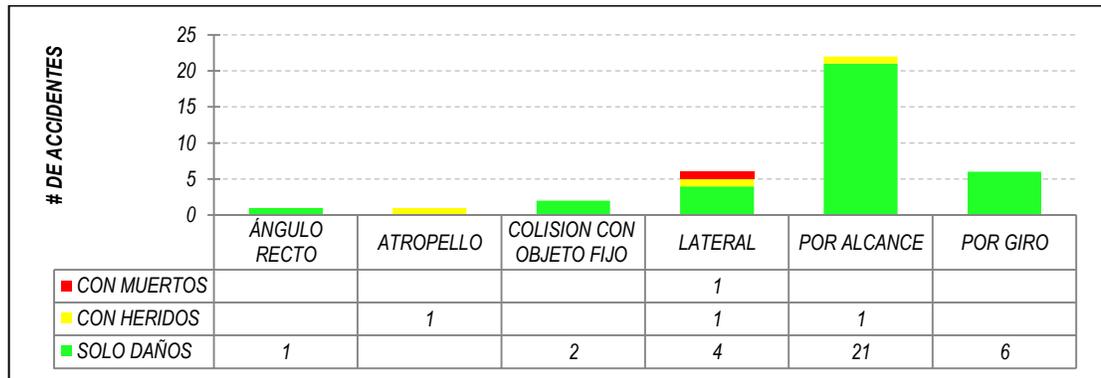
Figura 38. Diagrama de colisiones. Intersección de la avenida norte con calle 37ª.

4.6.1.1. Intersección de la avenida norte con calle 37ª. Como se pudo observar en la figura 38 y 41, el accidente que se presenta con mayor frecuencia en la zona de influencia de la intersección de la avenida norte con calle 37ª es el accidente por alcance, teniendo una cantidad de 22 siniestros sobre esta zona, sin embargo estos accidentes en su gran mayoría corresponden a un gravedad de solo daños. Estos accidentes pueden ser provocados por el semáforo de esta intersección, ya que una de las desventajas que proporciona estos dispositivos es el incremento de este tipo de accidentes, además de la imprudencia de los conductores al no respetar la distancia de seguridad. Seguido de los accidentes por alcance, se encuentran los accidentes laterales, en los que se encuentran un accidente con gravedad de muerte sobre el acceso sur, el cual es el acceso con mayor número de accidentes en la intersección de la avenida norte con 37ª. Estos accidentes suelen ser provocados por imprudencia de los conductores al querer adelantar vehículos que se desplazan a una menor velocidad o están estacionados sobre la vía. Otro de los accidentes que provocan heridos sobre la zona de la intersección, es el accidente por atropello, ya que a pesar de los pasos seguros para peatones como la fase semafórica de la intersección y el puente peatonal de la UPTC, en algunos casos no son utilizados por ellos, pasando por lugares inadecuados como se evidencio en el numeral 4.5.1.

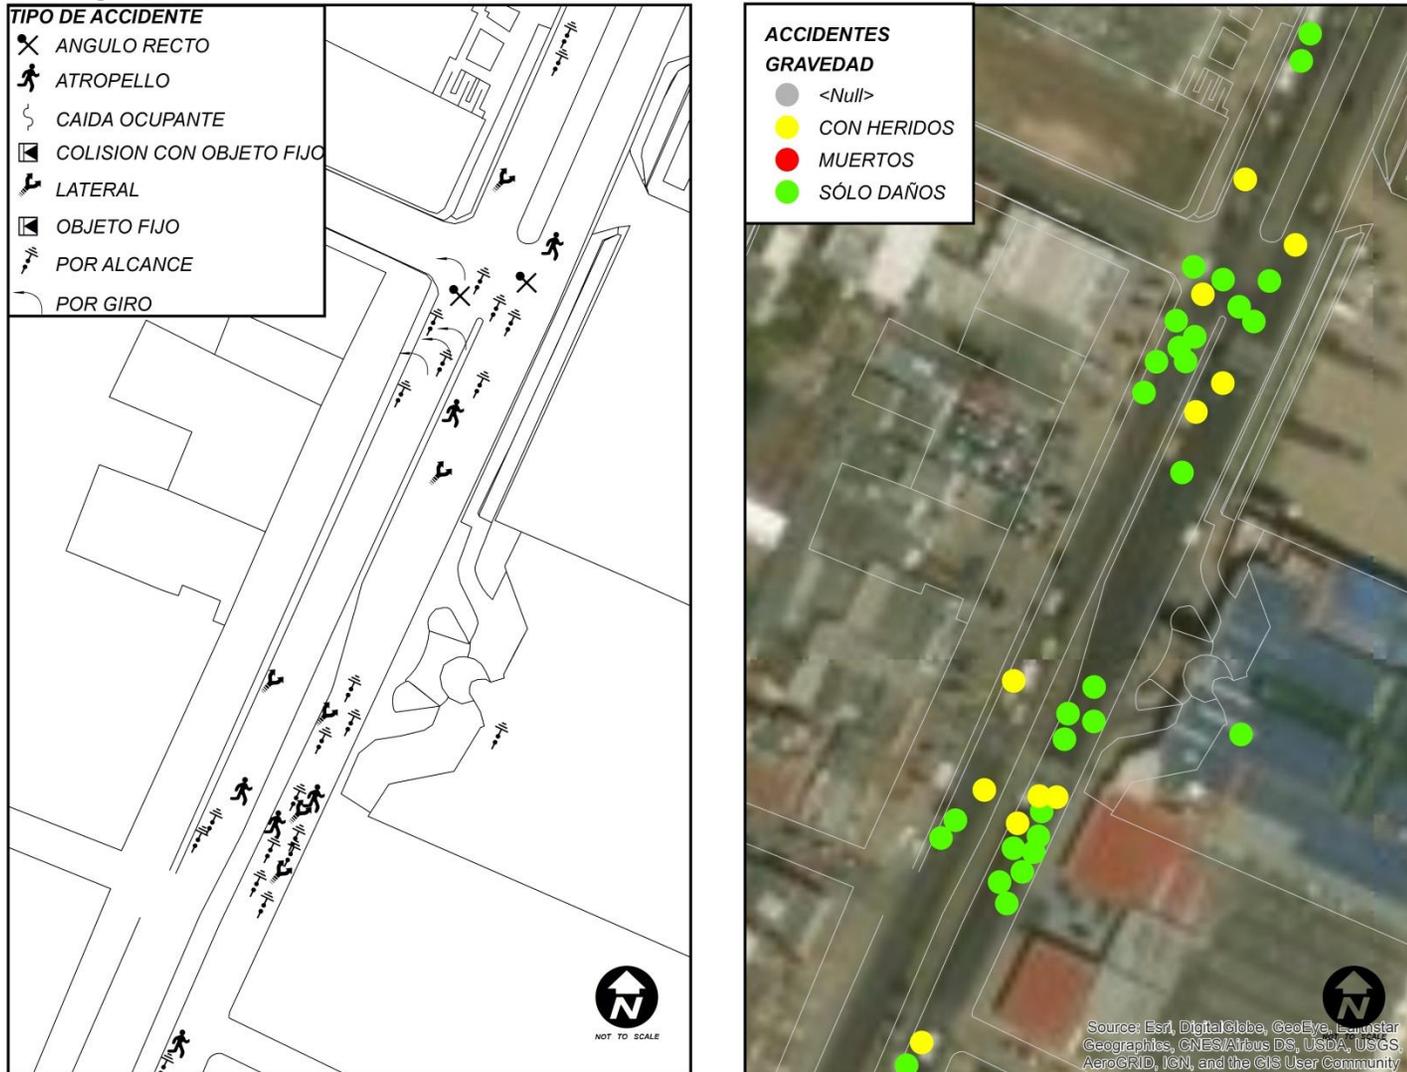
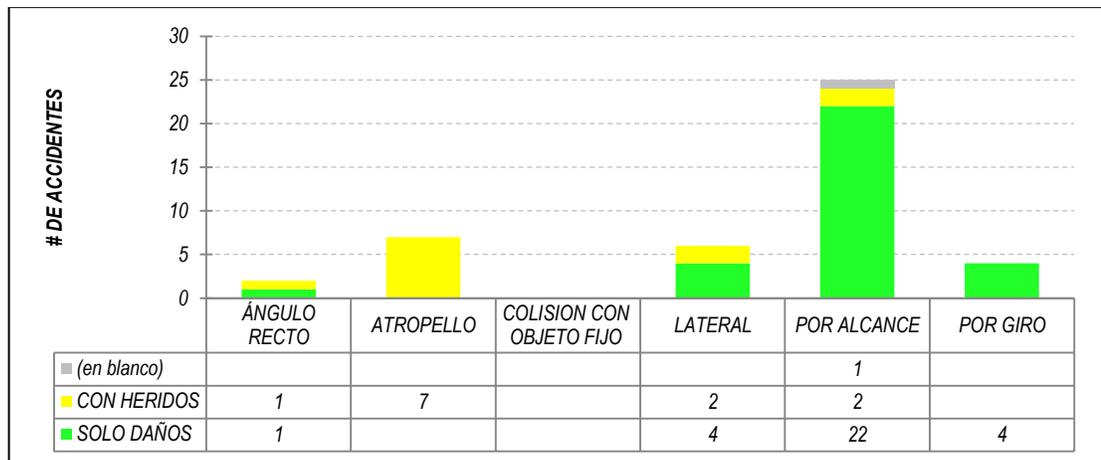
Figura 39. Diagrama de colisiones. Intersección de la avenida norte con calle 48.

4.6.1.2. Intersección de la avenida norte con calle 48. La segunda intersección evaluada presenta un comportamiento similar a la de la calle 37ª, debido a que el mayor número de accidentes de tránsito que se presentan sobre esta intersección son los de tipo por alcance, dejando un total de 2 heridos y 22 solo daños. Hay que tener en cuenta que estos accidentes no solo se evidencian sobre la intersección de la avenida norte con calle 48, sino también sobre el semáforo frente al centro comercial centro norte, el cual contiene una fase exclusiva para peatones. No obstante un de los grandes problemas que se observa en la zona son los accidentes por atropello, ya que han dejado un total de 7 heridos durante los últimos 3 años. Esta condición puede ser atribuida a las conductas inadecuadas de los peatones que pasan por lugares inadecuados.
