# BRANNSIKRING AV BÅTHOTELL/VINTERLAGRING

Hovedprosjekt utført ved  
Høgskolen Stord/Haugesund – Avd. Haugesund - ingeniørfag

# BACHELOROPPGAVE

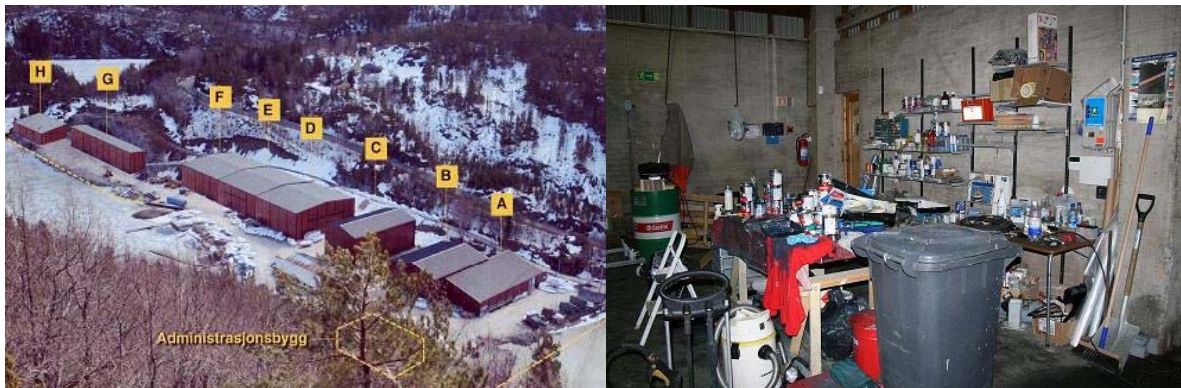
**Bilde 1 og 2:** Bilde 1 (venstre) er en oversikt over båthotell 6, som er prosjektert for lagring av båt. A og B er de første byggene som ble oppført. A inneholder vedlikeholdshall, vaskehall, salgsavdeling og kontor. B er en kaldhall (800 m<sup>2</sup>) med påbygd mezzanin (totalt 1200 m<sup>2</sup>). Hall C er den delen av virksomheten som kategoriseres som båthotell, med store porter på hver langsida, og enkel tilgang på båtene. D, E og F skal være varmhaller, men E og F er ikke bygget ennå. Disse skal utføres med seksjoneringsvegg (REI 240-M) mellom, og er oppvarmet av vannbåren varme i gulv, der oppvarmingsinnretningen er et fyrrom (fyringsolje) stående mellom C og D. G er under konstruksjon, og skal bli kaldhall (båthotell), mens H er prepareringshall for nye båter. Bildet 2 (høyre) er vedlikeholdsavdelingen inne i lageret til båthotell 1 (bruksendret). Dette er et typisk eksempel på hvordan det ikke skal være, også kalt "brannhotell".

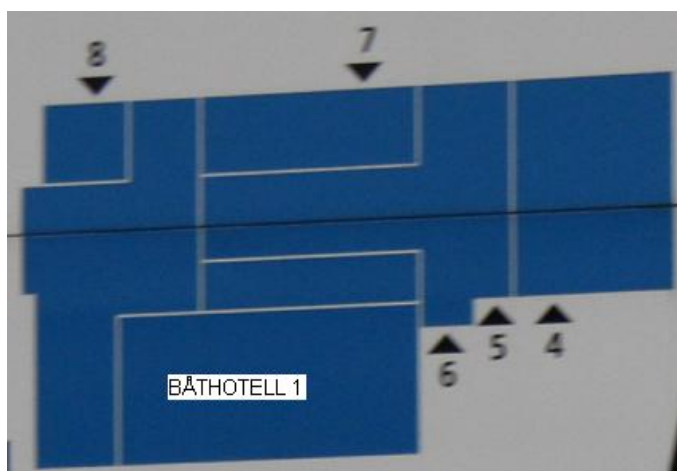
båthotell/vinterlagring medfører. Båthotell 1 er et typisk eksempel, der kommunen burde satt krav til utbedring for hele byggverket, for i det minste å sikre de andre brukerne i samme brannseksjon.

**Bilde 7:** Planløsning over et større byggverk, med flere brukere, som er utført uten seksjonering. Hvert tall representerer forskjellige virksomheter med ulik drift. Båthotell 1 har grunnflate på 1300 m<sup>2</sup>, og har blitt pålagt å installere automatisk brannalarm etter tilsyn. Bare grunnflaten til båthotell 1, overstiger kravet til seksjoneringsareal med automatisk brannalarm.

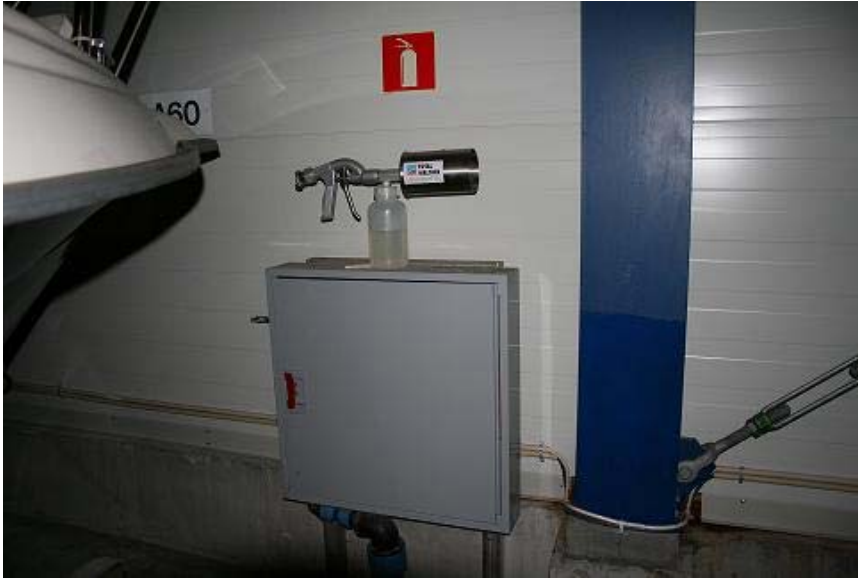
**Bilde 8:** Skumtilkobling til brannslange i båthotell 2.

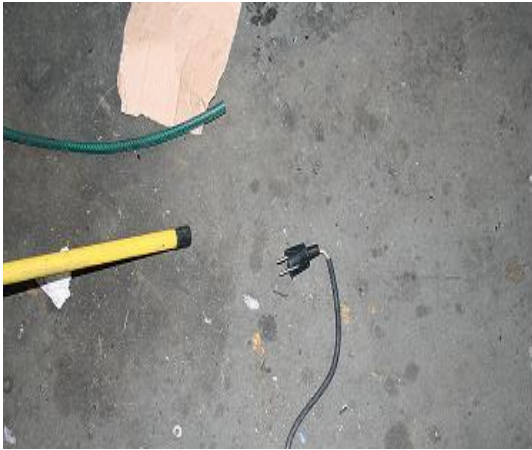
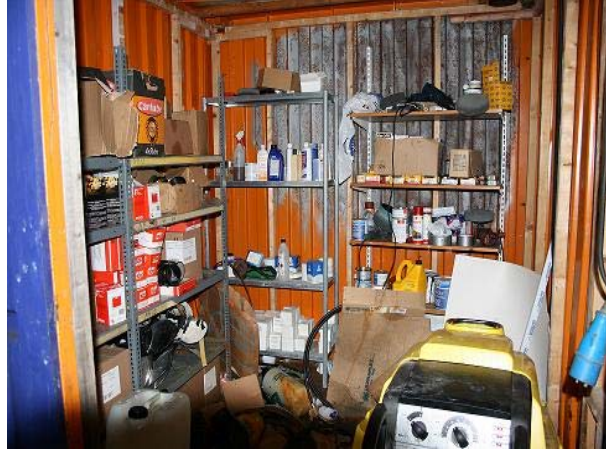
**Bilde 9 og 10:** Eksempel på dårlig brannhygiene i båthotell 3. Bildet til høyre er en brannkåpe plassert inne i lageret. Den stod åpen ved ankomst.

Det er viktig å sette fokus på brannhygienien ved virksomheter som båthotell/vinterlagring. Dårlige rutiner på renhold, hensiktsmessig tømming av branndunker, kontroll av skjøteledninger, og rydding av uteområdet, er unødvendige faremomenter, som lett kan gjøres noe med. Alle virksomheter som lagrer båt, bør sette fokus på brannhygienien i internkontrollsystemet og den brannforebyggende opplæringen. Å ha brennbare mobile objekter liggende strødd rundt på uteområdet, er også en fristelse for brannstiftere. Dette har tidligere ført til brann i båthotell/vinterlagring.

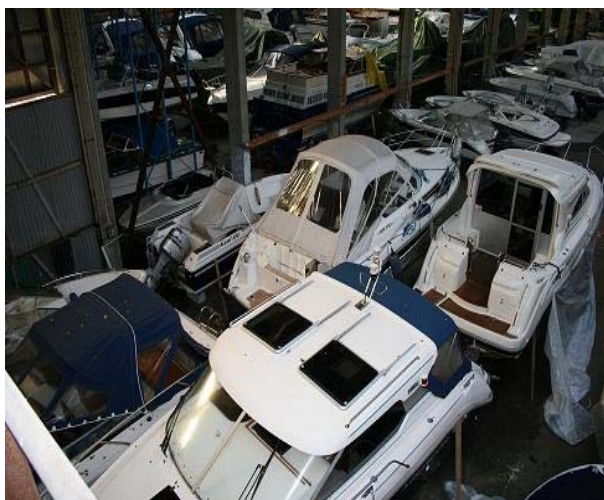
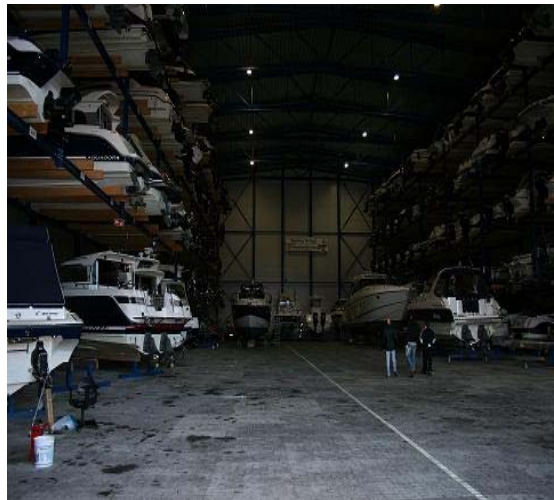
**Bilde 11 og 12:** Bildet til venstre er av båthotell 3, der båtene lagres på gulv, og det er trang om plassen. Bilde 9 (høyre) er av båthotell 2, der båtene i hovedsak lagres i reoler, og det er en 21 m stor passasje gjennom hele lageret.

Ved å øke avstand mellom hver båt både vertikalt og horisontalt, vil en eventuell brannspredning forsinkes. Begrensning i antall båter som lagres, kan også være et tiltak for å minske risikoen for en ukontrollert brann. Det medfører bedre oversikt, mindre brannenergi, reduserer fare for stor brann, lettere rømning og tap av større materielle verdier.
