INSTITUTO SUPERIOR DE ENGENHARIA DE LISBOA

Capela Real do Palácio Nacional de Sintra: Estudo em Elementos de Madeira

Trabalho Final de Mestrado para obtenção do Grau de Mestre em Engenharia Civil –
Ramo Edificações

Dezembro de 2018

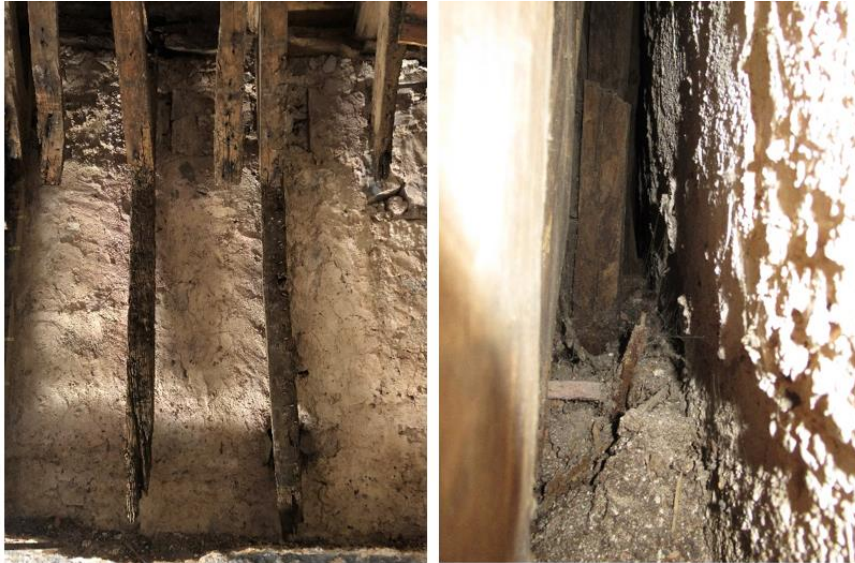
Figura 25 - Parede Sul com evidência de a) Lixo e detritos acumulados entre o revestimento b) Degradação dos montantes

A Figura 24 apresenta a parede da fachada Sul, onde se indica o painel vertical e o painel diagonal que se irá estudar. É também evidenciada na Figura 25 a degradação dos montantes 1 e 2 e o lixo acumulado por detrás do revestimento.

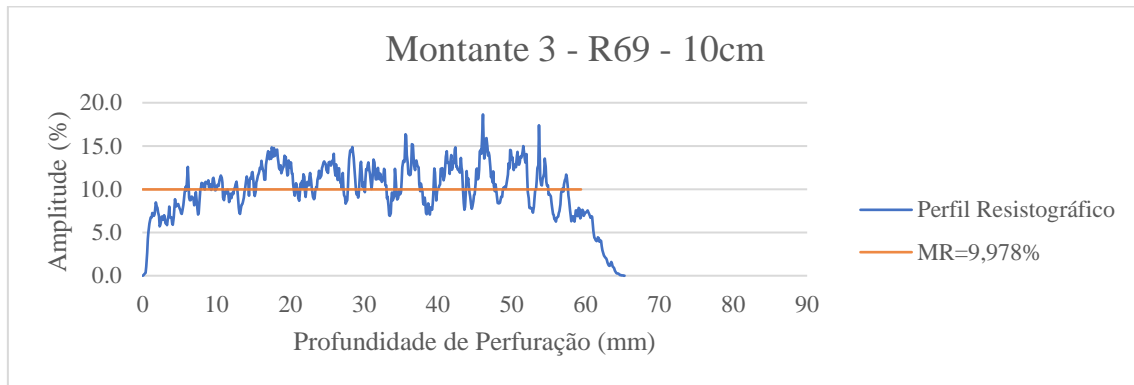
Gráfico 1 - Perfil Resistográfico R69

Este primeiro ensaio, apresentado no Gráfico 1, foi elaborado a 10 centímetros do apoio. Apresenta alguma uniformidade no perfil, podendo-se observar a diferença de resistência à penetração entre os anéis de Outono e de Primavera. Este é um perfil típico de madeira sã, pelo que se conclui que, de um modo geral não há degradação no interior da peça.

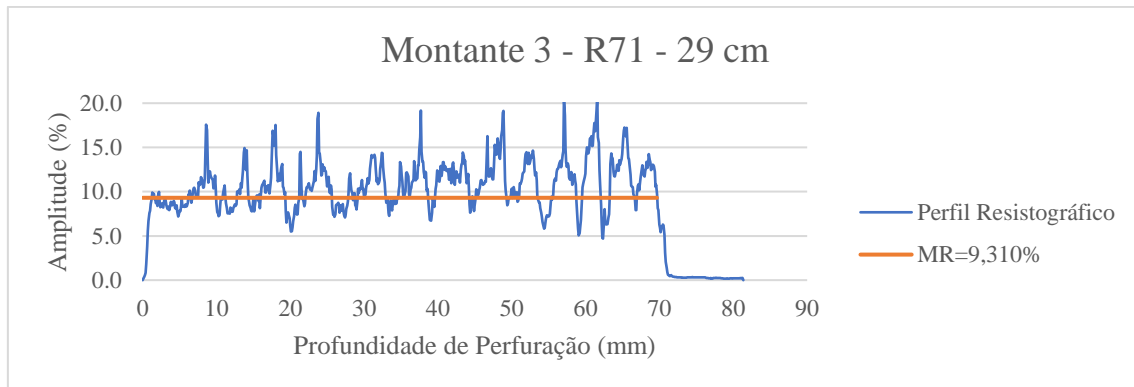
Gráfico 2 - Perfil Resistográfico R71

Mais acima no mesmo montante, e como mostra o Gráfico 2 existe uma maior diferença entre valores de resistência mais altos e mais baixos, apesar de a média se manter uniforme. A Medida Resistográfica é semelhante ao ensaio anterior. Mais uma vez se verifica que a madeira está sã.

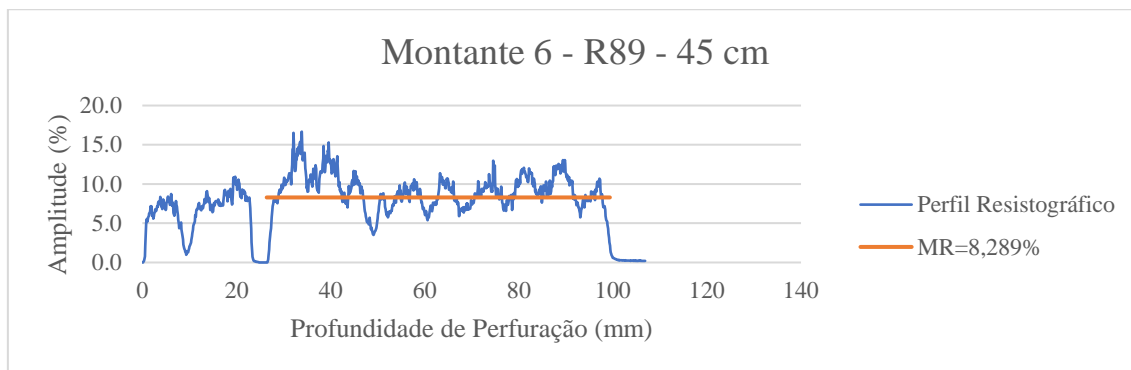
Gráfico 5- Perfil Resistográfico R89

Já o **Error! Reference source not found.**, que apresenta o ensaio realizado um pouco mais acima, o perfil resistográfico mostrou uma zona de degradação no interior do montante, entre os cerca de 5,5 centímetros de perfuração e os 6,5. Fez-se, então outro ensaio um pouco mais acima, o **Error! Reference source not found.**, o qual também revelou a continuação desta degradação. Nos perfis resistográficos que apresentam degradação, o cálculo da medida resistográfica é feita apenas com os valores de madeira sã, retirando os valores de resistência à penetração mais baixos.

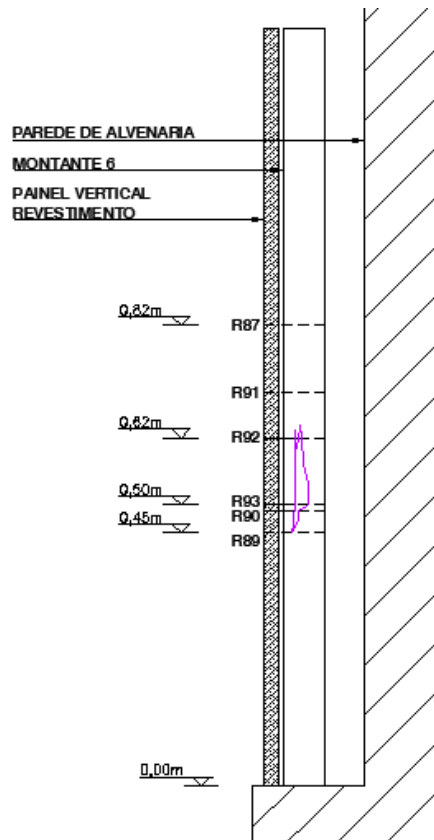
Figura 28 - Corte do montante 6 com representação da degradação encontrada

A Figura 28 apresenta um corte esquemático do montante 6 com representação da degradação encontrada por meio dos ensaios realizados com resistógrafo.

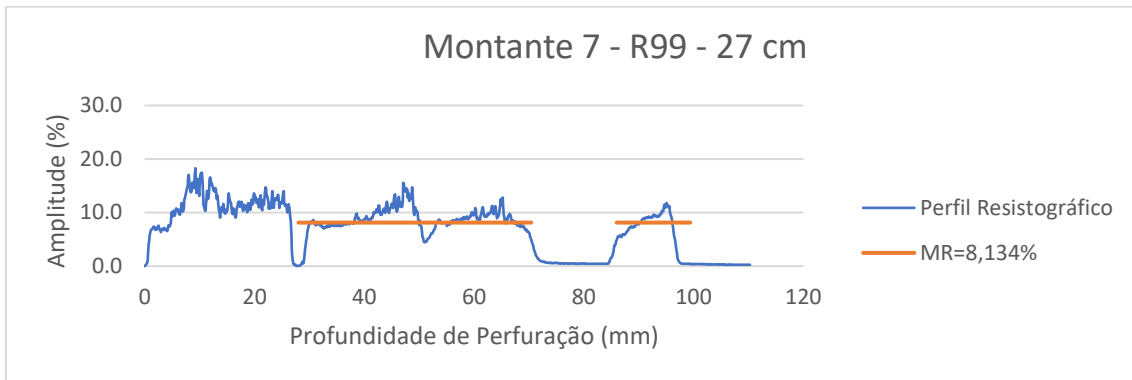
Gráfico 9 - Perfil Resistográfico R99

No montante 7 verificou-se a existência de degradação entre os 27 e os 34 centímetros de distância ao apoio (ver

Gráfico 9). Nas restantes zonas mantêm-se a uniformidade do perfil e valores de medida resistográfica semelhantes aos anteriores montantes em estudo, tal como apresentado na Tabela 16.

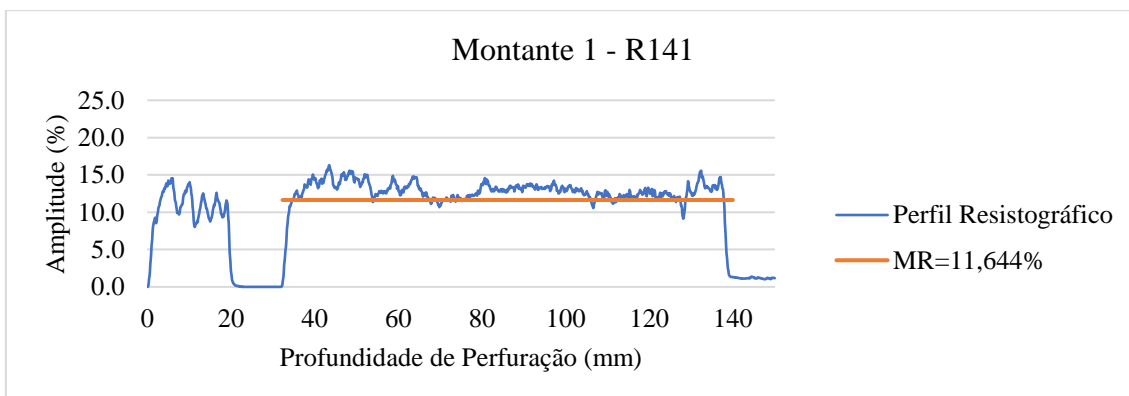
Gráfico 11 - Perfil Resistográfico R141

No montante 1, ambos os perfis apresentam uniformidade, não existindo sinais de degradação aparente. O Gráfico 10 apresenta um perfil do montante 1 retirado do painel vertical, e o Gráfico 11, pertence ao painel diagonal logo acima do vertical. Verifica-se que os montantes do painel inferior têm menor largura que os elementos que estão na diagonal.

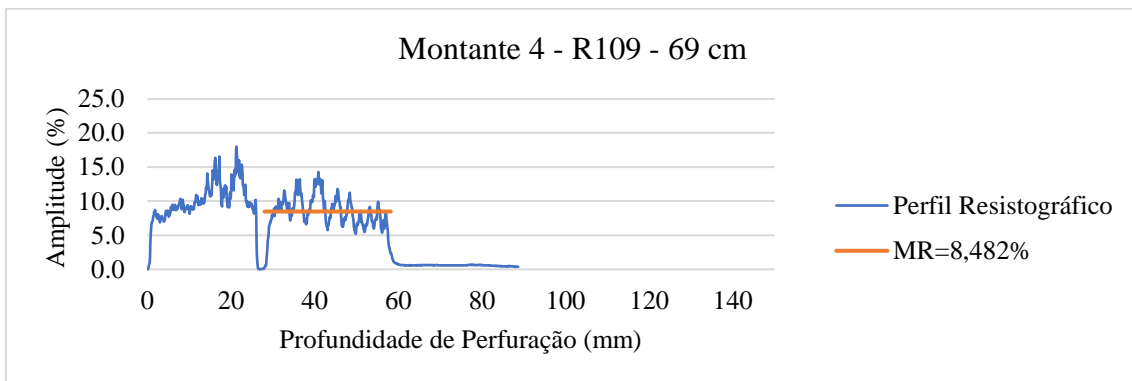
Gráfico 16 - Perfil Resistográfico R109

Nos ensaios realizados no montante 4, o Gráfico 14 demonstra que este tem menor dimensão que os outros. Encontrou-se degradação profunda a 69 centímetros do apoio dos montantes, como se pode observar no Gráfico 15. Porém esta degradação encontra-se do lado esquerdo do montante, pois um outro ensaio feito à mesma altura, mas do lado direito (Gráfico 16) revela não ter degradação.

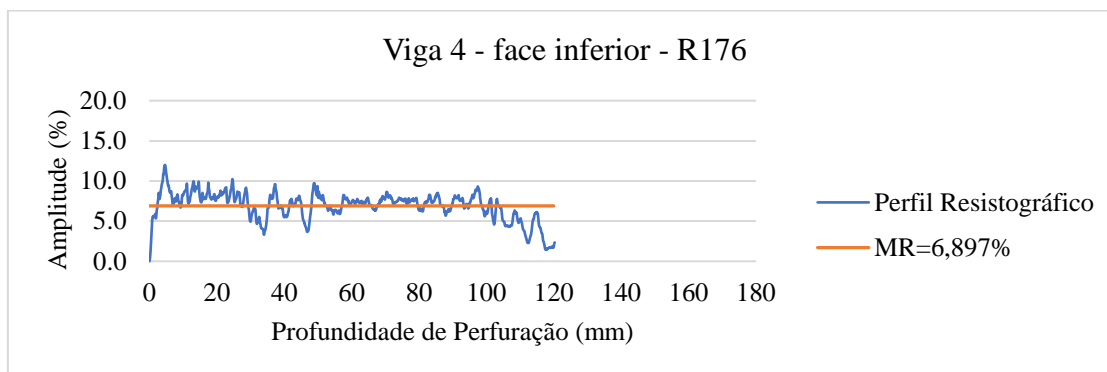
Gráfico 21 - Perfil Resistográfico R176

Na viga 4 registou-se uma resistência à penetração da agulha menor, e pouco uniforme. No Gráfico 21 observa-se a perda de resistência na face superior à qual não se tem acesso e que está voltada para o pavimento. Devido à continuidade da alternância de anéis, mas com menor resistência à perfuração, supõe-se que indica degradação por fungos de podridão, nos dois centímetros superiores da viga (Neves, Henriques, 2014), ou poderá indicar uma zona da madeira mais branda. Por conseguinte os valores das medidas resistográficas são menores, tal como apresentado na Tabela 25.

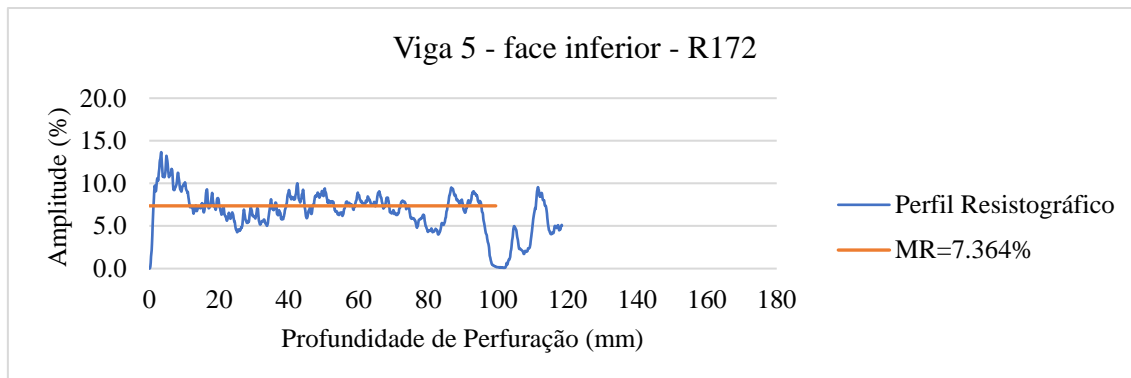
Gráfico 22 - Perfil Resistográfico R172

Também na viga 5, existem sinais de degradação no interior da secção, mais próximo da face à qual não se consegue ter acesso e que está em contacto com as tábuas de madeira que servem de apoio ao pavimento da tribuna.

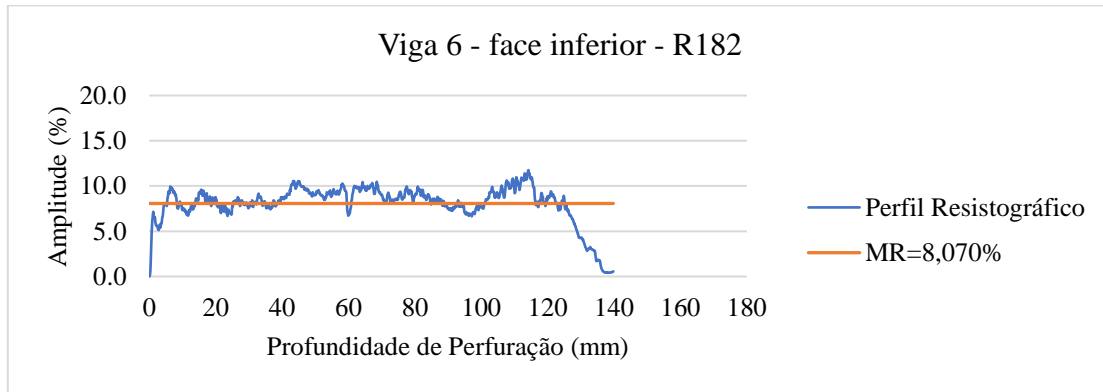
Gráfico 23 - Perfil Resistográfico R182

Na viga 6 não há registos de degradação significativa e os valores de resistência estão dentro dos valores encontrados nas restantes vigas quando não existe degradação, tal como se pode confirmar pela Tabela 26. O Gráfico 23 apresenta um perfil resistográfico na viga V6 onde este se apresenta uniforme.

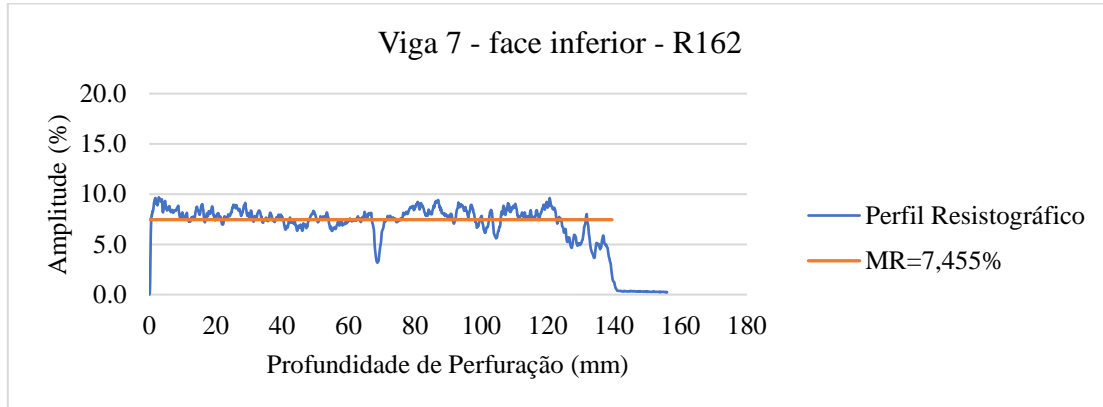
Gráfico 24 - Perfil Resistográfico R162

Na viga 7 encontrou-se alguma degradação, no Gráfico 24 encontra-se o ensaio feito na vertical e que apenas encontrou uma pequena fissura. Já no Gráfico 25 é um ensaio realizado na horizontal a uma altura de onze centímetros e encontrou-se uma degradação profunda no interior da viga devido, provavelmente, a caruncho grande.
