LA EXCAVACIÓN Y CONSOLIDACIÓN DE LA TORRE BOMBARDA (L'ALFÀS DEL PI, ALICANTE)

THE EXCAVATION AND CONSOLIDATION OF THE BOMBARDA TOWER
(L'ALFÀS DEL PI, ALICANTE)

CAROLINA FRÍAS CASTILLEJO
Ayuntamiento de l'Alfàs del Pi

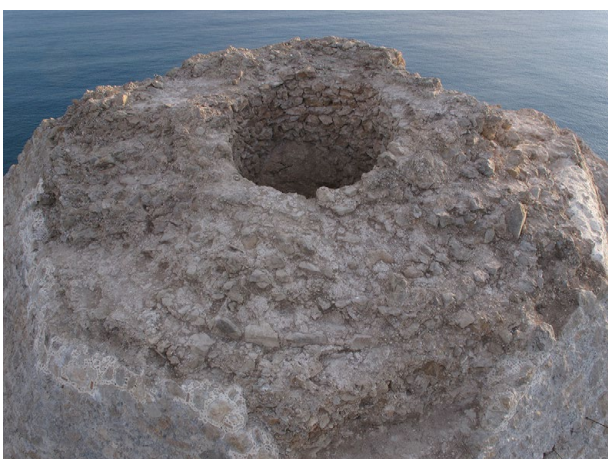
Figura 9: Muro circular del cuerpo superior (UE 1005).

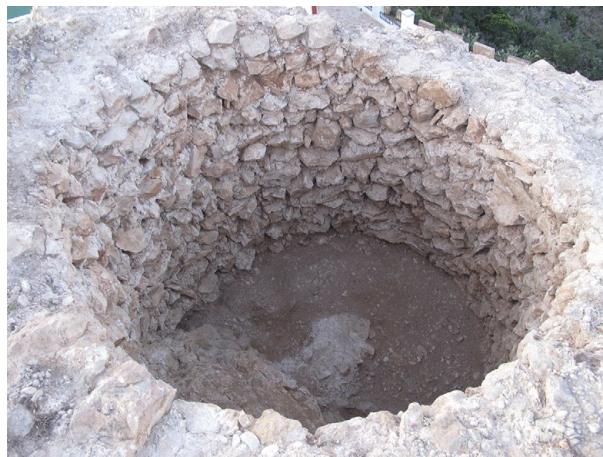
Figura 10: Cimentación del cuerpo superior.

La torre está construida directamente sobre la roca calcárea, en un espacio muy reducido al borde del acantilado, por lo que el cuerpo superior y el extremo meridional de la estructura eran los únicos lugares posibles donde obtener información. La excavación de estas dos zonas permitió conocer la planta completa de la torre y localizar el acceso al interior de la estructura. El cuerpo superior está formado por un gran muro circular construido con aparejo irregular de mampostería tomada con mortero de cal y cantos de diverso tamaño. Únicamente se conserva un paramento exterior careado y un paramento interior desbastado, con un diámetro interior de 2,15 m y uno exterior de 5,80 m. El interior del muro estaba relleno por una acumulación de tierra y piedras de pequeño tamaño que llegaba hasta la roca natural en el que, desafortunadamente, no se localizó ningún objeto que aportase datos cronológicos sobre la construcción de la estructura. Este relleno de piedras cumplía la función de cimentación del cuerpo superior, ya que el basamento asienta directamente sobre la roca.

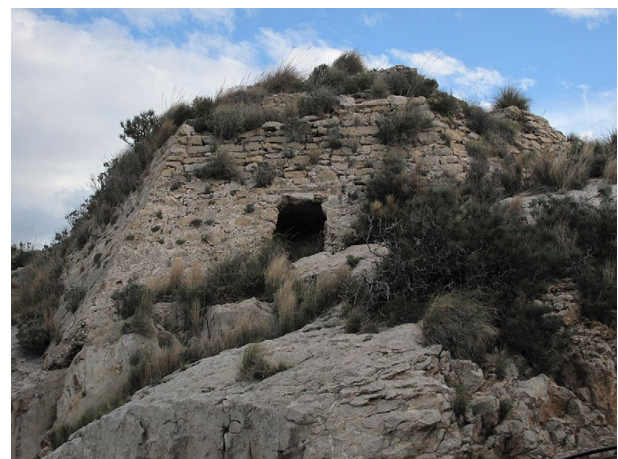
Figura 17: Estado inicial.

La intervención planteada en la torre Bombarda tenía el objetivo de conservar los restos existentes de la estructura, sin realizar una reconstrucción volumétrica del alzado. En aquellos puntos donde era necesario, se ha reconstruido parte del muro, pero sin superar en ningún momento la cota máxima del paramento conservado. La estructura en el momento previo a la intervención se encontraba en una fase de deterioro avanzado. El cuerpo superior prácticamente había desaparecido y las fachadas del basamento estaban afectadas por la presencia de plantas inferiores y por la disgregación del mortero con el que la mampostería está tomada. Además, el deslizamiento de parte de la roca base había provocado un problema de asiento en el ángulo suroeste. Una vez completada la fase inicial de limpieza y eliminación de elementos vegetales, los siguientes trabajos se centraron en la consolidación estructural de la torre, a través de la reposición

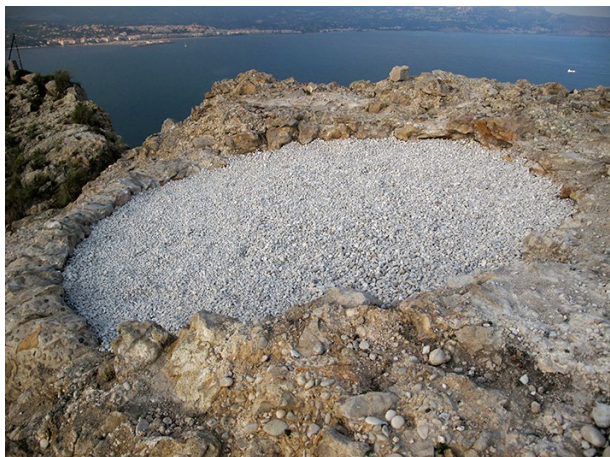
Figura 18: Estado final.

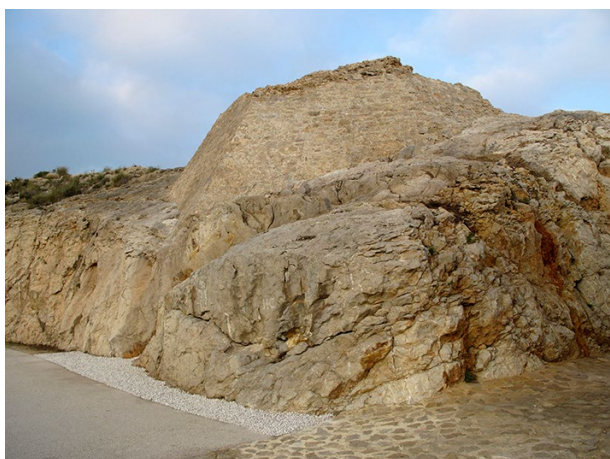
Figura 19: Reintegración volumétrica de la fachada sur (UE 1000).

Estos análisis permitieron diseñar un mortero de consolidación específico, con un comportamiento mecánico similar al original e integrado estéticamente en el conjunto de la obra. Las características de este mortero de consolidación son las siguientes: cal blanca *Lafarge* y arena blanca, mezclados ambos componentes en una proporción 1:3 y con añadido posterior de agua. Como árido se ha usado arena blanca y cantos de diferentes tamaños. De manera excepcional y únicamente en aquellas zonas en las que la pérdida de mampostería podía ocasionar un descuelgue de piezas y constituían un factor de riesgo a nivel estructural, se optó por una reintegración volumétrica. Esta reintegración se realizó utilizando mampuestos del entorno, respetando en todo momento el aparejo y módulo originales. La mampostería se ha reintegrado en la coronación de las fachadas, en la consolidación del cuerpo circular superior y en el tapiado de un vano abierto en la fachada meridional de la torre en época contemporánea.

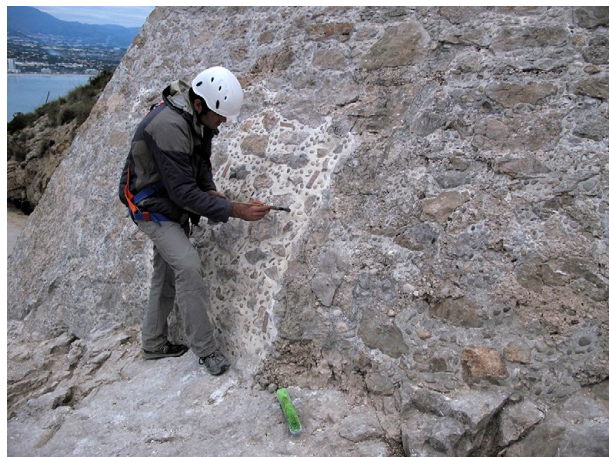
Figura 20: Tapiado del vano abierto en la fachada sureste.

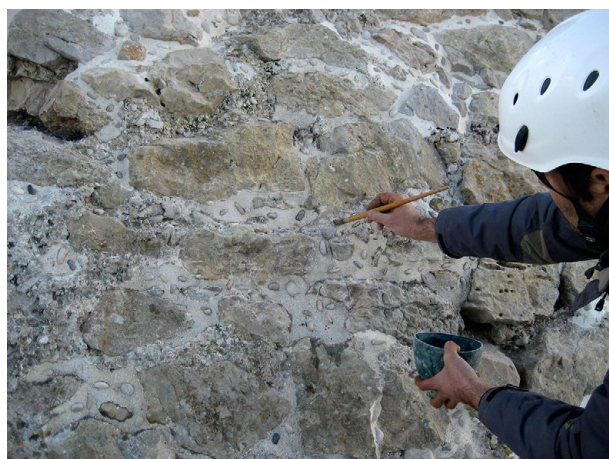
Figura 21: Reintegración cromática de los morteros.

reintegración. Además, ya en superficie, se emplearon elementos señalizadores cerámicos para delimitar cada reposición y para que la intervención sea perfectamente discernible de la obra original. Concluido el proceso de reintegración volumétrica se pigmentó el mortero de reintegración para conseguir un acabado similar al mortero original. El proceso para obtener este acabado ha constado de dos partes: una primera aplicación con un tono base gris claro y, posteriormente, una segunda capa en tono ocre. El pigmento, en ambos casos, se ha aplicado en una disolución de resina acrílica (Acril 33) y agua destilada. La aplicación se ha realizado mediante impregnación por medio de brochas y pinceles.
