# Termografía infrarroja aplicada en cúpulas históricas: identificación y análisis de sistemas constructivos

## *Infrared thermography applied to historical domes: identification and analysis of building systems*

J. C. Pérez-Sánchez<sup>(\*)</sup>, B. Piedecausa-García<sup>(\*)</sup>

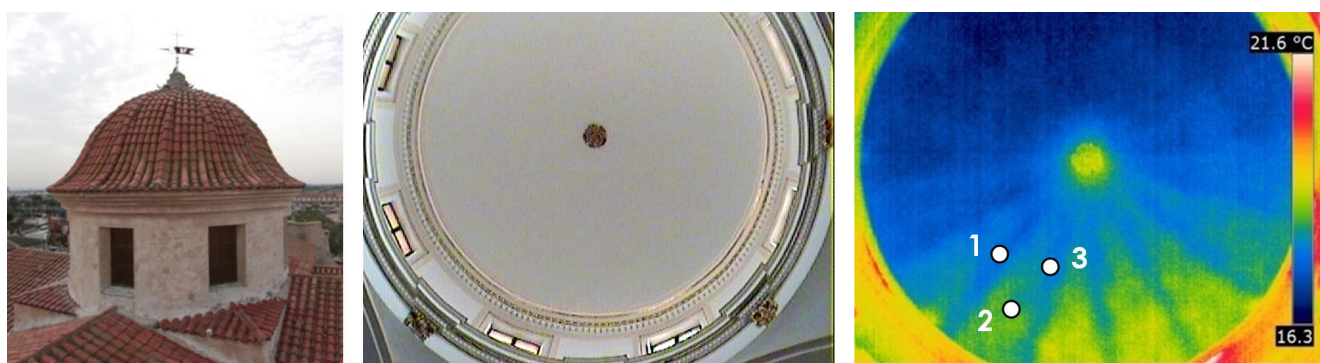
En concreto, el estudio de la Iglesia de San Felipe Neri en Crevillente (s. XVIII) muestra una aplicación práctica donde las imágenes termográficas complementan necesariamente al análisis constructivo para la determinación del nivel de restauración de dicha cúpula con ladrillo hueco, al mostrar un perfil térmico que no concuerda con su época de construcción (Figura 2). De este modo, se obtiene una imagen singular con unas líneas dispuestas de forma radial mostrando una clara diferencia entre elementos con distintas densidades a diferentes temperaturas, donde los elementos constructivos con temperatura más baja corresponden a materiales más densos, y los elementos con temperatura más alta son aquellos de menor densidad.

Debido al diferente soleamiento existente durante la toma de la imagen termográfica, también se observa un área más caliente en su parte inferior, correspondiendo con una incidencia directa del sol. Al existir una mayor radiación térmica, las zonas más densas muestran diferente transmisión y, por tanto, diferente temperatura (manifestando la existencia de materiales con distinta densidad). En la zona más fría, al no existir esta diferencia térmica, las líneas más densas escasamente son apreciables en la imagen.

Con todo ello, gracias a las imágenes termográficas se determina que el nivel de restauración del elemento es completo, lo que se ve corroborado por la información obtenida sobre el derrumbe en la linterna de la cúpula original en 1947, que

En definitiva, y teniendo en cuenta estas consideraciones, es posible concluir que las líneas concéntricas de menor temperatura marcadas en la termografía coinciden con los caballetes de teja existentes en la cubierta de la cúpula, es decir, se corresponden con una cúpula construida con ladrillo hueco (ya que muestra una menor densidad que una construida con ladrillo macizo) en la que se aprecian los caballetes a su través. Cabe destacar que, en la mayoría de las termografías realizadas en los templos del presente estudio, no se detectan los caballetes de la cubierta, pudiendo concluirse que son originales (o intervenidas puntualmente) y están construidas con ladrillo macizo.

Figura 2. Cúpula de crucero en la Iglesia de San Felipe Neri en Crevillente. Imagen izquierda. Vista exterior de la cúpula. Imagen central. Vista interior de la cúpula. Imagen derecha. Termografía de la cúpula de crucero con identificación de temperaturas destacadas  $T^a$  1 (17,7 °C),  $T^a$  2 (18,4 °C) y  $T^a$  3 (17,7 °C). (Fuente propia).

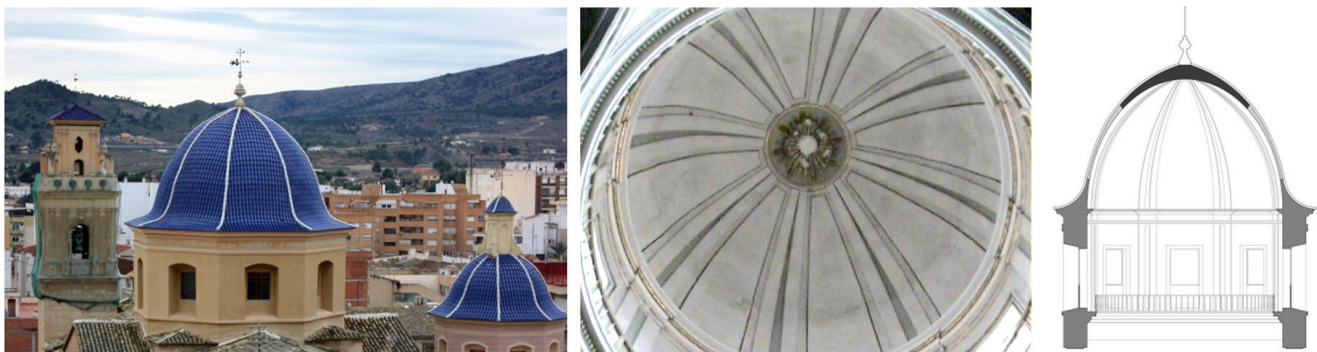
Dicho fenómeno es debido a que las cúpulas estudiadas presentan un contorno interno diferente al externo (correspondiente a perfiles apuntados), con peralte exterior mayor que el interior; esto se traduce en una variación del espesor en la cáscara (diferentes densidades) que se ve reflejada en zonas de mayor y menor transmisión de temperatura en las termografías, como en el caso concreto de la Iglesia de San Juan Bautista en Monóvar (s. XVIII) (Figuras 3 y 4).

Figura 3. Cúpula de crucero en la Iglesia de San Juan Bautista en Monóvar. Imagen izquierda. Vista exterior de la cúpula. Imagen central. Vista interior de la cúpula. Imagen derecha. Sección donde se identifica la diferencia de perfiles interior y exterior en la cúpula peraltada. (Fuente propia).

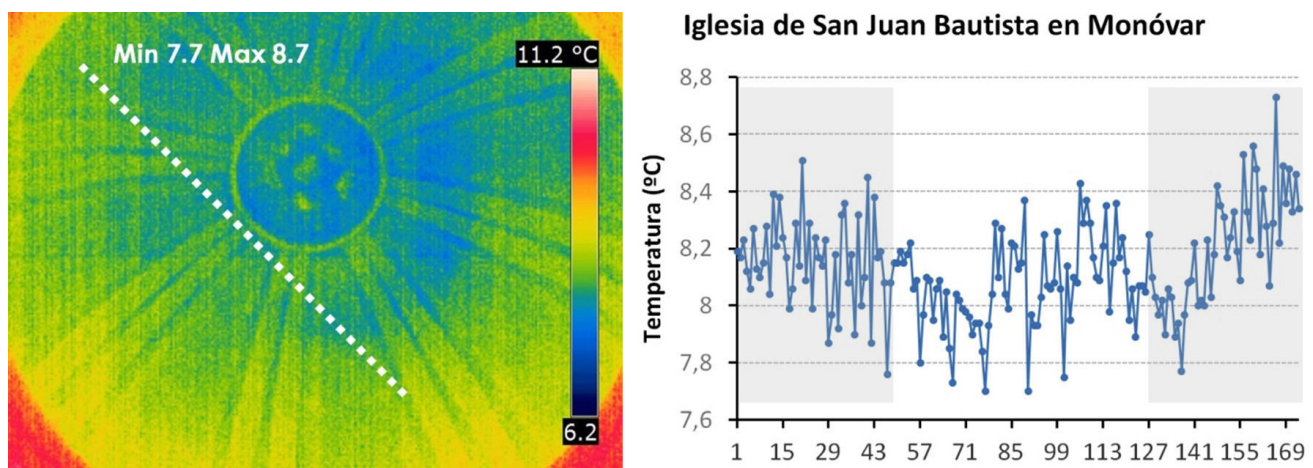
Así, en la representación gráfica de la temperatura en distintos puntos de la citada cúpula de Monóvar (Figura 4) siguiendo una línea diagonal, se obtiene una parte central con menor transmisión de temperatura ( $7,7\text{ }^{\circ}\text{C}$ ) respecto a los extremos ( $8,7\text{ }^{\circ}\text{C}$ ). Dichos valores se corresponden con la diferencia de espesor en la cúpula, mayor en la fábrica de la zona más alta de la cúpula (temperaturas más bajas) y menor en la fábrica

coincidiendo con los  $2/3$  inferiores (temperaturas más altas). La gráfica muestra una distribución en U donde los extremos sombreados en azul (correspondientes con la parte inferior de la cúpula) presentan una mayor transmisión de calor mientras que la parte central (correspondiente con la zona superior de la cúpula) muestra menor transmisión de calor; lo que confirma la diferencia entre el peralte interior y exterior existente.

Figura 4. Imagen izquierda. Termografía de la cúpula de crucero en la Iglesia de San Juan Bautista en Monóvar con identificación de temperatura mínima ( $7,7\text{ }^{\circ}\text{C}$ ) y máxima ( $8,7\text{ }^{\circ}\text{C}$ ). Imagen derecha. Gráfica de distribución de temperaturas en la citada cúpula. (Fuente propia).

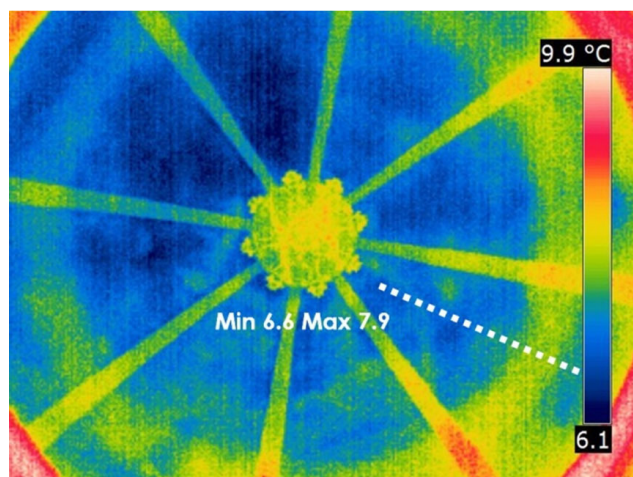
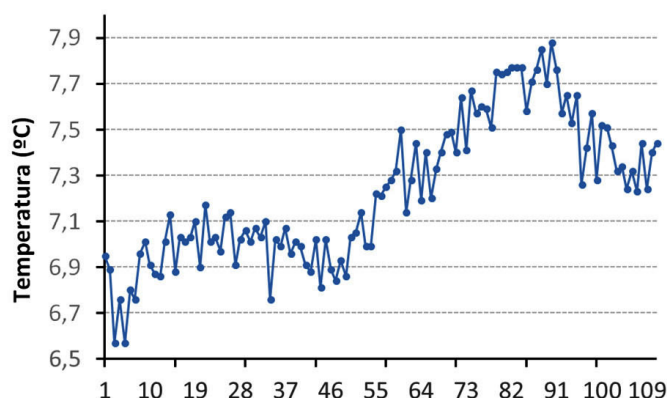
Iglesia de la Virgen de los Dolores en Dolores

Figura 5. Imagen izquierda. Termografía de la cúpula de crucero en la Iglesia de la Virgen de los Dolores en el municipio de Dolores con identificación de temperatura mínima (6,6 °C) y máxima (7,9 °C). Imagen derecha. Gráfica de distribución de temperaturas en la citada cúpula. (Fuente propia).\*

En dichos casos, en las termografías obtenidas se observa la existencia de distintas zonas claramente identificadas en función del espesor de cada elemento. De esta forma, en la Figura 6 se aprecia cómo el arranque y la terminación de la cúpula presentan temperaturas más frías (menor transmisión de temperatura) correspondientes con un mayor espesor en las zonas de relleno, asegurando la evacuación del agua en la cubierta; por otra parte, la zona central aparece más caliente (mayor transmisión de temperatura) correspondiendo con un menor espesor donde no existen rellenos y la teja está próxima a la cáscara de ladrillo. La citada distribución de espesores corresponde con el perfil contracurvo característico en las cúpulas de la provincia de Alicante: aumenta en su base y bien se maciza el arranque o bien se colocan lengüetas de ladrillo perpendiculares a la cúpula para facilitar la evacuación a los faldones inferiores lejos de la fábrica principal; en ambos casos la distribución de la imagen térmica es similar.

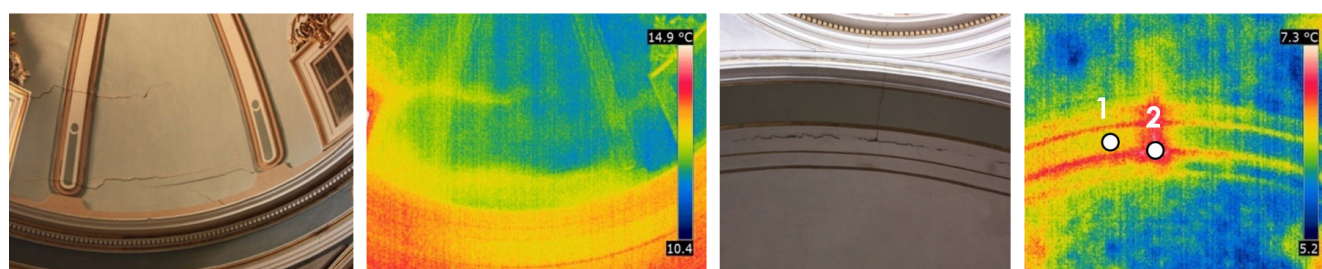
Un ejemplo destacable relacionado con este fenómeno es el caso del Santuario de la Virgen de Gracia en Biar (Figura 6), donde se aprecian grietas horizontales en la base de la cúpula coincidiendo con el principio y final de los huecos practicados en su cáscara (dintel y alféizar). Estas grietas son visibles tanto en las fotografías digitales como en las termografías, evidenciando la existencia de una discontinuidad significativa que provoca mayor transmisión de calor; si la discontinuidad no afectara a todo el espesor, no aparecería esa diferenciación de temperatura en la termografía.

Figura 6. Magnitud de las lesiones existentes en el Santuario de la Virgen de Gracia en Biar. Imagen primera. Grietas en la cúpula del santuario. Imagen segunda. Termografía de la cúpula con fisuras de importancia leve. Imagen tercera. Grietas en la clave de los arcos torales. Imagen cuarta. Termografía de los arcos torales con grietas de mayor importancia. (Fuente propia).

Sin embargo, en las inspecciones visuales y las fotografías obtenidas del citado santuario no sólo se observan grietas en la cúpula, sino también otros daños en sus elementos de sustento (por ejemplo en la clave de los arcos torales), construidos también con ladrillo. Así, y aunque en la fotografía digital se aprecie una fisura de poca magnitud, esta lesión se ve acentuada en la termografía, marcándose de manera considerable al existir una diferencia de temperatura de más de 1 °C entre la fisura y la inmediatez del arco; una diferencia que denota cómo dicha discontinuidad afecta a toda la dimensión del elemento.

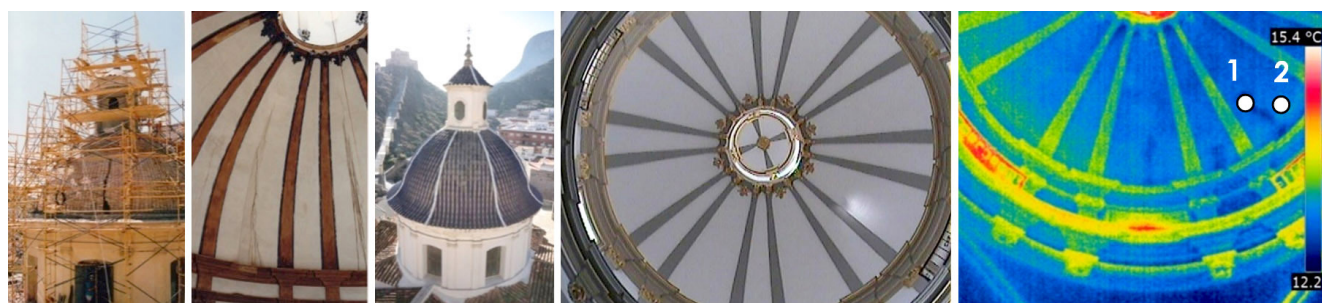
en las termografías sí aparecen registradas ciertas discontinuidades (Figura 7). Así, se distinguen unas zonas en sentido radial con menor transmisión de temperatura que se corresponden con la existencia previa de fisuras en la cúpula, apareciendo dos densidades distintas y, por tanto, dos transmisiones de calor diferentes. Esta distribución térmica indica que la cúpula ha sido restaurada, a posteriori, con un material de construcción distinto al original.

Tras el estudio específico de documentación complementaria a las imágenes termográficas (15) se ha constatado la existencia de una importante rehabilitación en los años 90 de la iglesia de Cox para reparar las graves grietas meridianas presentes en la cúpula, derivadas de movimientos en sus estribos durante el terremoto de 1829 en la zona. En este caso, la existencia de linterna en el templo provocó que las grietas llegaran prácticamente hasta el arranque de la cúpula, haciendo imprescindible una consolidación estructural del elemento. Así, en primer lugar las grietas principales fueron rellenadas con mortero de reparación; posteriormente se ubicó, en el trasdos de la cúpula, una nueva cáscara de hormigón armado de unos 10 cm de espesor con armadura de reparto. Teniendo en cuenta estas consideraciones, es importante destacar las principales diferencias existentes entre las situaciones de las Figuras 7 y 8 ya que, mientras en la primera de ellas las fisuras aparecen a mayor temperatura que el resto de la cúpula (indicando que la intervención ha sido efectuada únicamente a nivel superficial), en la segunda las grietas aparecen a menor temperatura que el resto de la cúpula (al estar rellenas con mortero reparador de una densidad diferente a la del propio ladrillo).

Figura 7. Imágenes de la Iglesia de San Juan Bautista de Cox en distintas épocas. Imagen primera. Grietas en la cúpula de la iglesia en el año 1990. Imagen segunda. Grietas de la citada cúpula tras la primera fase de restauración en los años 90. Imagen tercera. Vista exterior de la cúpula actual. Imagen cuarta. Vista interior de la cúpula actual. Imagen quinta. Termografía de la cúpula con identificación de temperaturas destacadas  $T^a_1$  (12,7 °C) y  $T^a_2$  (13,2 °C). (Fuente imagen primera y segunda: Archivo Parroquial de San Juan Bautista de Cox. Fuente imagen tercera, cuarta y quinta: propia).

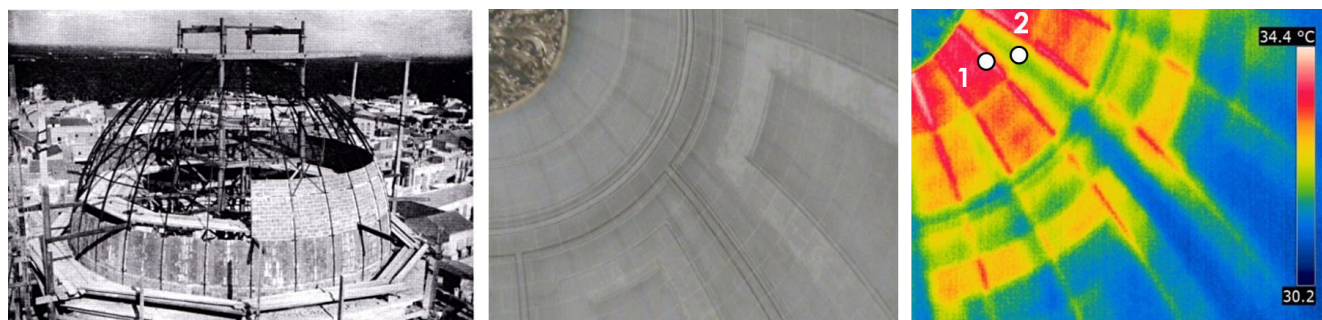
Figura 8. Imágenes de la Iglesia de Santa María de Elche. Imagen izquierda. Estructura metálica base para soportar la cúpula de ladrillo. Imagen central. Vista interior de la cúpula. Imagen derecha. Termografía de la cúpula con identificación de temperaturas destacadas  $T^a_1$  (34,0 °C) y  $T^a_2$  (32,0 °C). (Fuente imagen izquierda: García Navarro *et al.* (13), p. 82. Fuente imagen central y derecha: propia).

Por todo ello, y tras la consulta bibliográfica, se comprobaba como desde 1745 existían distintos estudios oficiales que resaltaban el mal estado de conservación del templo (arcos, bóvedas y cúpulas estaban dañados) e incidían en la necesidad de intervención; aunque no es hasta principios del siglo XIX cuando se lleva a cabo una importante restauración, principalmente en la cúpula. Así, la cúpula original de piedra fue sustituida por una nueva de ladrillo en 1905 (Figura 8), solucionando los problemas que su empuje había producido sobre los elementos de sustento mediante el empleo de una armadura de hierro formada por 28 meridianos y 10 paralelos (14,54 m de diámetro) cubierta con cuatro capas de rasilla (10 cm de espesor aproximado) y 5.360 tejas planas; dando como resultado una nueva cúpula ligerísima, muy sólida y de aspecto similar a la antigua (16). Dicha estructura metálica auxiliar en forma de jaula semiesférica, soporte para las distintas capas de rasilla que componen la cubierta, se aprecia perfectamente en las termografías obtenidas al existir una discontinuidad entre los materiales utilizados, mostrando que dicha cúpula no es en absoluto original sino que se encuentra restaurada por completo. Además, en las imágenes digitales también se aprecia a simple vista la citada estructura metálica ubicada en el interior de la cúpula, al estar recubierta únicamente por una capa interior de acabado de yeso imitando las molduras de piedra de la cúpula original.
