INSTITUTO TECNOLÓGICO DE COSTA RICA

Proyecto Final de Graduación para optar por el grado de Licenciatura en Ingeniería
Ambiental

**“Propuesta plan de seguridad del agua (PSA) para la Asociación Administradora del
Acueducto Rural de San Miguel de Higuito de Desamparados.”**

CARTAGO, Noviembre , 2019

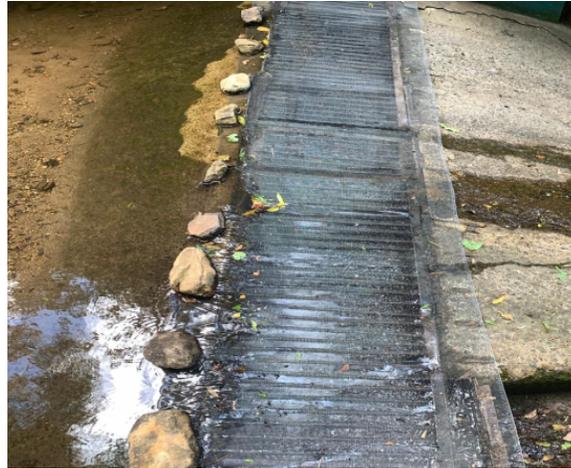
Figura 5.4. Captación de la de la quebrada Mena.

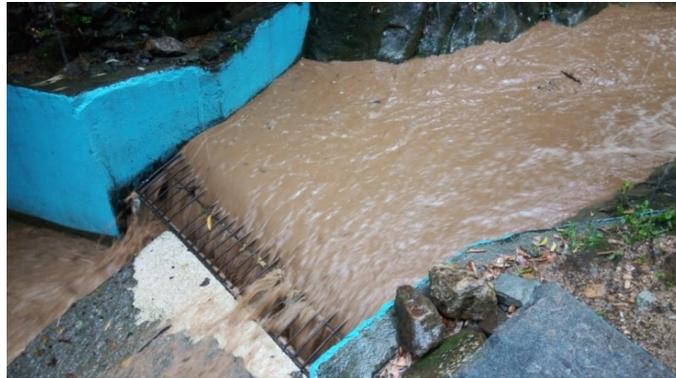
Figura 5.5. Captación de la Quebrada Mena durante la época lluviosa.

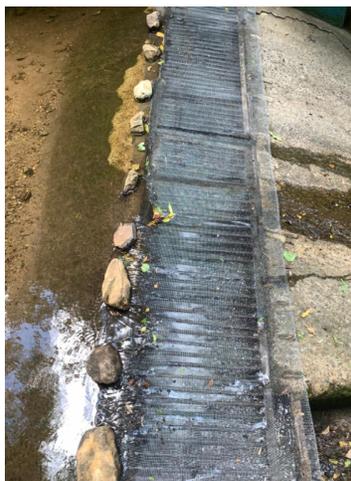
La captación está construida en concreto posee un área de 12,12 m², con una rejilla de 4,30 m de largo y 0,65m de ancho, construida con varilla de hierro redonda de 1.2 cm de espesor y un espaciamiento de 5,0 cm, sobre esta se tiene un cedazo de 5,0 mm para evitar el paso de sólidos de mayor diámetro que pueda afectar otros componentes del sistema o contaminar el agua. Esta rejilla esta diseñada para captar un caudal 11.78L/s concesionado por el MINAE en el decreto DA-2179-2014-AGUAS-MINAE (Ver Figura 5.6)

Figura 5.6. Captación de la quebrada Tablazo.

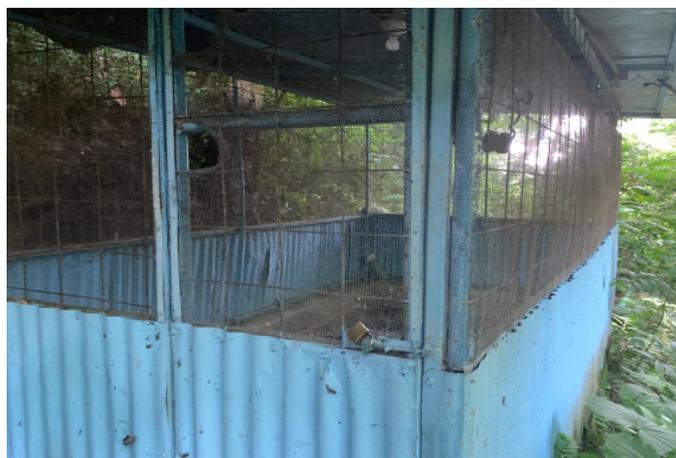
La captación se conecta con una tubería de 150 mm y una distancia de 22 m a una caja de reunión con una capacidad de $3,91\text{m}^3$, de esta caja sale una tubería del mismo diámetro hacia desarenador. Este desarenador (Ver Figura 5.7) cuenta con dos cámaras (Figura 5.8), donde la entrada de agua viene en una tubería de 150 mm por la parte inferior y entra en la primera cámara de un volumen de $4,72\text{ m}^3$, y pasa por un vertedero a la siguiente cámara que es de un volumen $5,05\text{ m}^3$, donde se tiene dos salidas una ubicada en la parte posterior; una con un diámetro de 150 mm en PVC semienterrada y otra ubicada de manera lateral de 100 mm que se tiene para una operación alterna. Este pretratamiento permite disminuir la turbiedad del agua que suele ser alta principalmente en la época lluviosa.

Figura 5.7. Desarenador de la quebrada Tablazo.

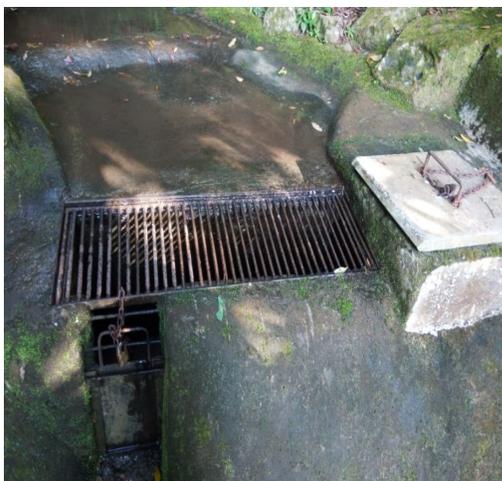
La toma de la quebrada Q3 es una estructura de concreto, con una rejilla de largo de 1,15 m y 0,38 m ancho con varillas de 1,2 cm de diámetro y un espaciado de 1,4 cm entre cada varilla (Ver Figura 5.9), la cual fue diseñada para un caudal de 4.53 l/s, concesionado por el MINAE. La canaleta de esta presa tiene una altura de 0.45m. De esta presa sale una tubería de SDR32 de 150 mm de diámetro por 22.47 m hacia un tanque PVC de un volumen de 6,0 m³, este tanque funciona como punto de reunión de las quebradas Q3 y Q4, que también cumple función de quiebra gradiente.

Figura 5.9. Captación de la quebrada Q3.

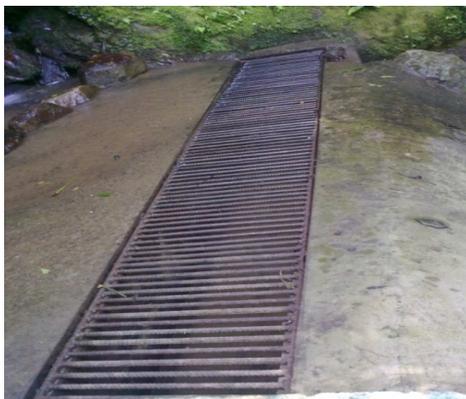
En cuanto a la captación de la Q4 se encuentra ubicada en la finca de la Asociación de Desarrollo Integral de Higuito de Desamparados, la presa está ubicada bajo una catarata que es la unión de varias nacientes, la estructura es de concreto con una rejilla que tiene 2,815 m de largo y 0,425 m de ancho, y formada por varilla de acero redonda de un diámetro de 1,5 cm y un espaciado entre varillas de 2,0 cm diseñada para un caudal máximo concesionado por el MINAE mediante el decreto 32529-S de 3.55 L/s(Ver Figura 5.11). El canal de captación que se encontraba bajo la rejilla, contaba con una inclinación de un $\Delta H = 0,02$ m que direccionaba el agua hacia un canal de entrada 60,5 m² y con un volumen de 0,132 m³.

Figura 5.11. Rejilla de la captación de la Q4

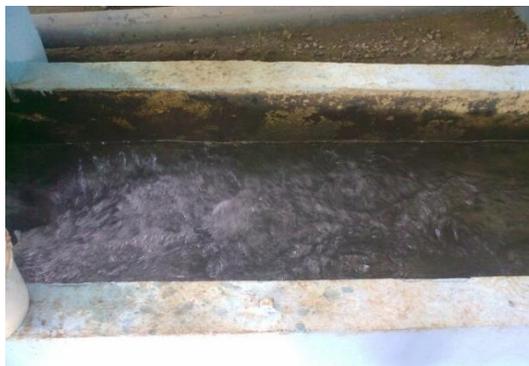
Al final de la canaleta de entrada (Ver Figura 5.13), se tiene una placa metálica de 2,0 mm de espesor que funciona como canaleta de distribución de agua de 16 orificios de 50 mm de diámetro y 8 orificios de 8,0 mm a la entrada del primer tanque con dimensiones de 2,05 m de largo, 2,0 metros de ancho y 1,15 m de largo para un volumen de contención de 4,71 m³.

Figura 5.13. Canaleta de entrada del desarenador.

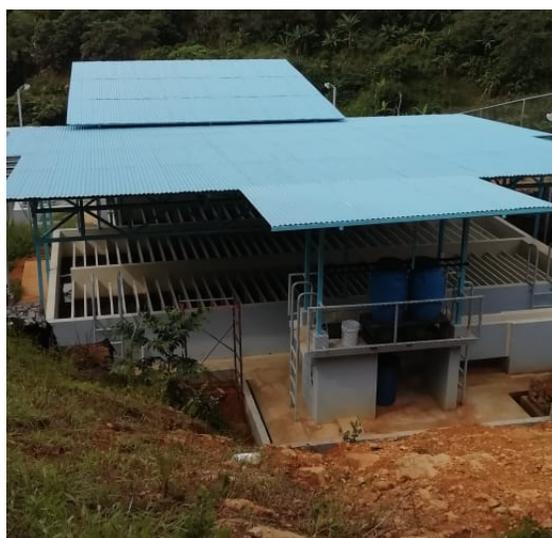
La Planta Potabilizadora de Agua (Figura 5.16) se encuentra compuesta de: un sistema de entrada donde se realiza la dosificación de sulfato de aluminio, floculador hidráulico de flujo horizontal, sedimentadores laminares de flujo ascendente y filtros rápidos de flujo descendente y tasa declinante, así como una canaleta de salida que conecta esto con el tanque de almacenamiento principal, donde se tiene una capacidad máxima de 27 l/s no obstante, actualmente se tiene un ingreso promedio de 19 l/s.

Figura 5.16. Planta de tratamiento de agua Potable de Higuito de Desamparados.

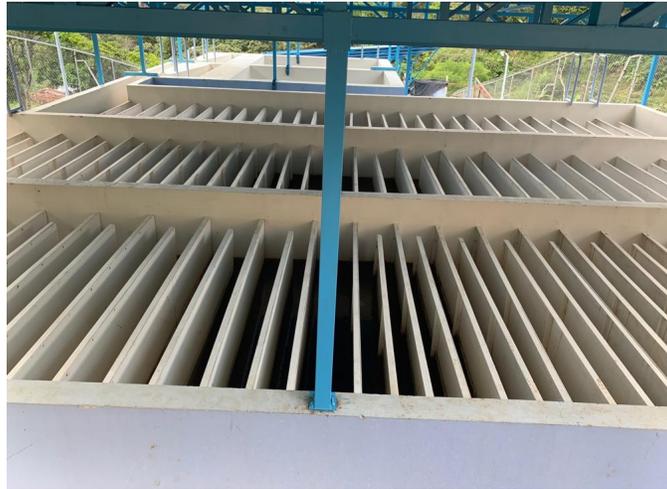
115.64m , separadas por paredes de concreto de 0,15 m, las cuales se encuentran ancladas a las láminas de policarbonato. Al final de cada sección , existe una válvula de desfogue para limpieza y eliminar sedimentos y lodos.

Figura 5.18. Floculadores de la PTAP de la ASADA de Higuito.

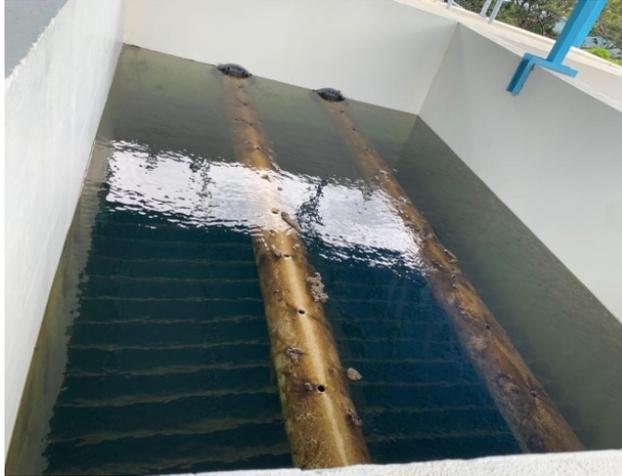
La floculación se conecta a través de una canaleta a los sedimentadores, que son dos unidades paralelas, a las cuales les ingresa el agua y distribuye de manera equitativa el agua, que se regula con una compuerta movediza para la admisión del agua a través de un orificio de paso para cada unidad. Cada sedimentador, posee las siguientes dimensiones: 2,44 m de ancho, 5,00 m de largo y 4,60 m de profundidad , y esta diseñado para un caudal de 14.00L/s cada uno (Ver Figura 5.19). Cada una de las unidades dispone de dos fosas secas de 0,70 m de ancho, una en la parte superior y otra en la parte inferior, además de láminas de policarbonato de 6 mm y 1.10 m de largo en un ángulo de 60 grados colocadas sobre soportes de madera. Cuenta con tuberías desmontables por medio de falanges para la recolección de agua sedimentada en PVC de 250 mm, con orificios que conducen el agua a la canaleta de recolección de agua sedimentada y reúne el agua de ambos sedimentadores a través de una tubería de PVC SDR26 de 150 mm tubería que lleva el agua sedimentada a los filtros. En el fondo de cada sedimentador hay una tolva de recolección de lodos para la limpieza regular de los sedimentadores con una salida en una tubería de PVC SDR26 de 150 mm de diámetro.

Figura 5.19. Sedimentador de la PTAP de la ASADA de Higuító.

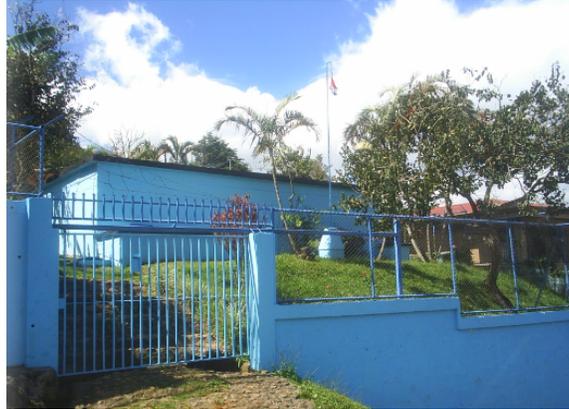
Este es un tanque de concreto semi enterrado de concreto (Figura 5.21) de un volumen total de 400 m³, y está dividida en cuatro cámaras con dimensiones de 7,50 m de largo, 5,00 m de ancho y 3,00 m de alto cada una.

Figura 5.21. Tanque de almacenamiento principal de la ASADA de Higuito.

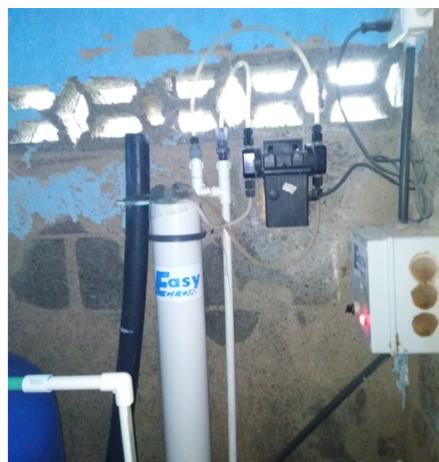
Se dispone de una caseta, dónde es realizado el proceso de producción y dosificación de cloro, además de un equipo productor de Hipoclorito de Sodio de 121 bp con un temporizador programable de 24 horas para una producción de 900 L, proceso realizado por hidrólisis de cloruro de sodio (NaCl) en un equipo marca EasyClor (Figura 5.22.). La dosificación, es por goteo con una bomba dosificadora de cloro Marca CHEMFEED de 119 galones por día, 125PSI, y modelo C-17000N; la dosificación en el tanque se calcula según el caudal de entrada, con un promedio de 280 ml/s, generando un residual de 0,5ppm.

Figura 5.22. Equipo de cloración EasyClor ubicado en el tanque principal de la ASADA de Higuito.

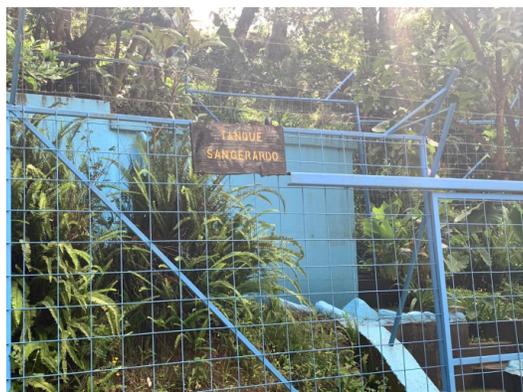
Este es un tanque de San Gerardo que se muestra en la Figura 5.23 a nivel de concreto con un volumen de 16 m³, y de dimensiones de 2,04 m de ancho, 5,05 m de largo y 1,60 m de altura. Se divide en dos cámaras que funcionan en serie, donde una tiene las dimensiones de 2,45 m de largo, 2,04 m de ancho y 1,60 m de alto y la otra 2,60 m de largo, 2,04 m de ancho y 1,60 m de alto. Este tanque se encuentra construido sobre una cama de grava de distintos diámetros ya que se ubica en una zona cenagosa.

Figura 5.23. Tanque de almacenamiento de San Gerardo.
