**PIENTALON VESIKATTOREMONTIN YHTEYDESSÄ TOTEUTETUT  
PARANNUKSET**

Olli Karjalainen  
Opinnäytetyö  
Kevät 2020  
Rakennusalan työnjohdon  
tutkinto-ohjelma  
Oulun ammattikorkeakoulu

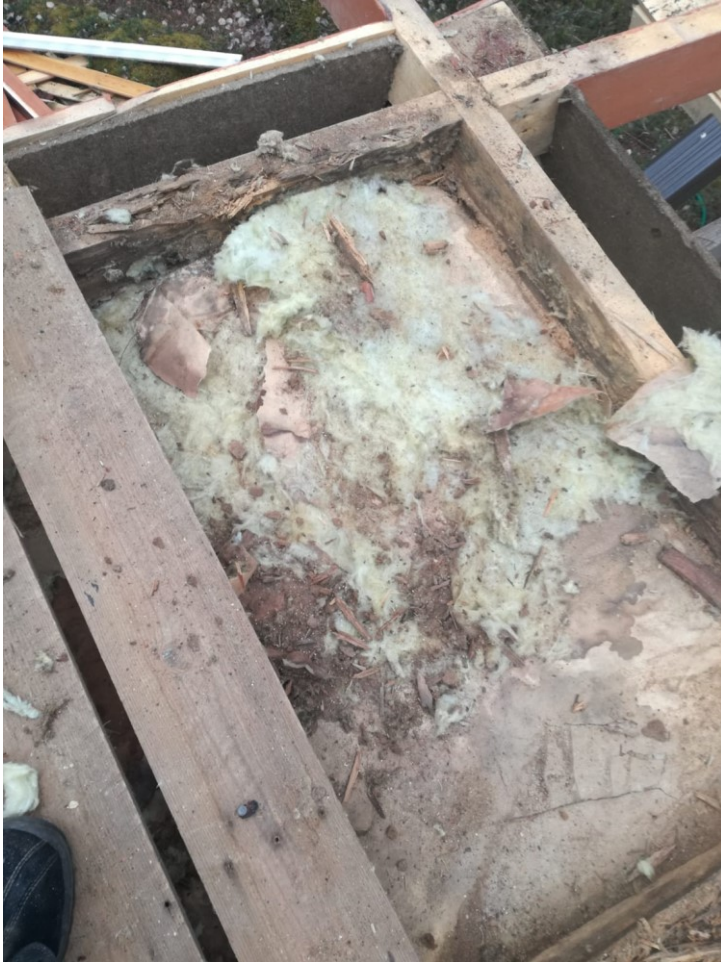
Uudemmallalla osalla rakennusta kivivilla oli kärsinyt pahoja vaurioita, etenkin aiemmin esitellyllä tuuletumattomalla vinokaton alueella (kuva 2). Tällä noin 40m<sup>2</sup>:n alueella päädyttiin poistamaan kokonaan eristeet. Samalla mahdollistettiin alla olevan höyrynsulun kunnon ja painuneiden kattorakenteiden tarkastelu. Lisäksi mahdollistettiin painuneen katon oikaisu ja lisätuennan teko.

*KUVA 2. Kivivilla on kärsinyt pahoja vaurioita kosteuden ja puutteellisen tuuletuksen takia.*
