Kramer, Johann; Liese, R.; Lüders, Karl
Die Sturmflut vom 16./17. Februar 1962 im
niedersächsischen Küstengebiet

Die Sturmflut vom 16./17. Februar 1962 im niedersächsischen Küstengebiet

Bericht der vom Niedersächsischen Minister für Ernährung, Landwirtschaft
und Forsten eingesetzten Ingenieur-Kommission

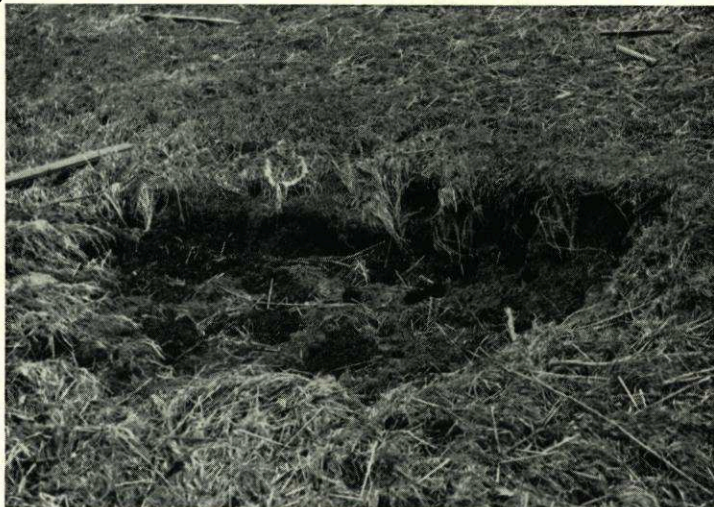
leichte Schäden: Löcher bis etwa $\frac{1}{4}$ m³/m Deich (Abb. 6),

Abb. 6.
Leichter Schaden in der
Außenböschung
Aufn. Wasserwirtschaftsamt Aurich,
Außenstelle Leer

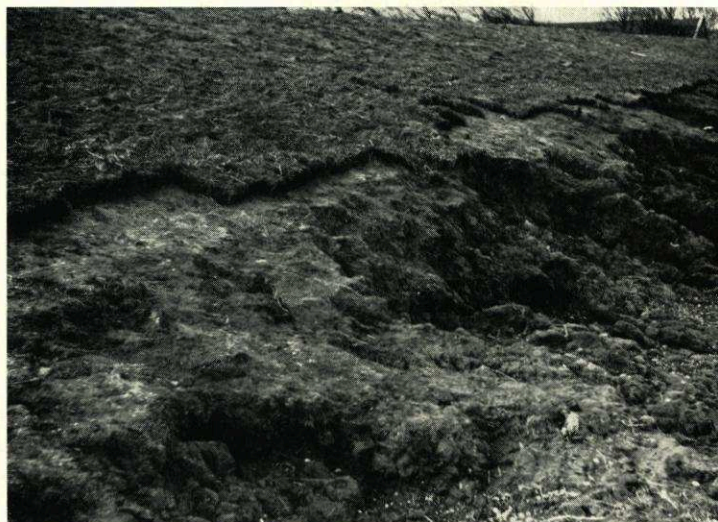
mittlere Schäden: Löcher bis etwa 1 m³/m Deich (Abb. 7),

Abb. 7.
Mittlerer Schaden in der
Außenböschung
Aufn. Wasserwirtschaftsamt Aurich

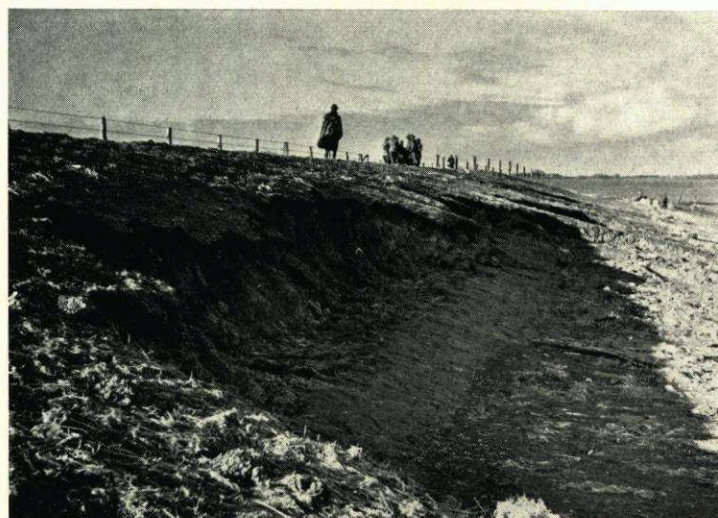
schwere Schäden: Ausschläge oder Rutschungen mit mehr als 1 m³/m Deich (Abb 8).

Abb. 8.
Schwerer Schaden in der
Außenböschung
Aufn. Wasserwirtschaftsamt Aurich

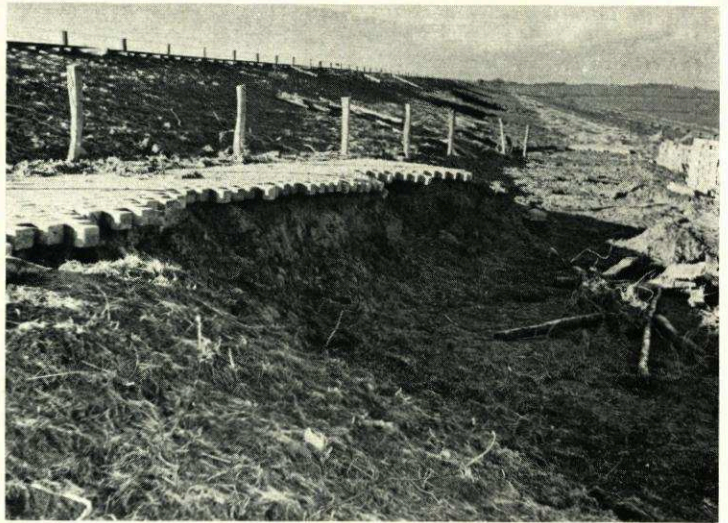
Abb. 9.
Zerstörte Deichrampe an der
Außenböschung eines
Seedeiches ostwärts
Neuharlingersiel in
Ostfriesland

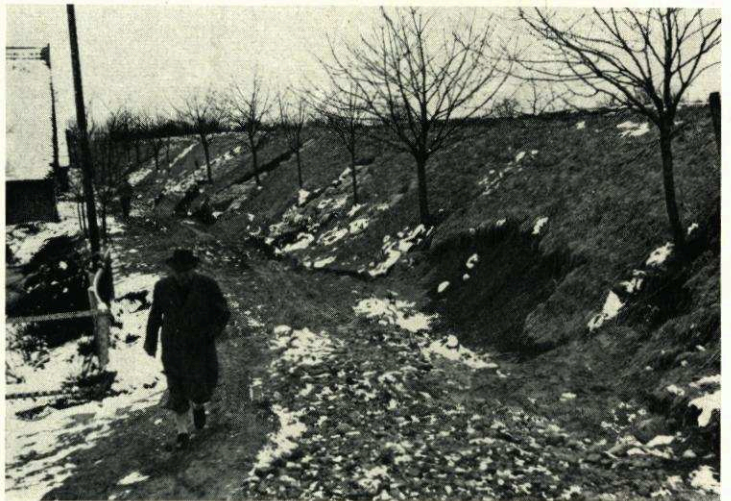
Abb. 10.
Obstbäume auf der
Binnenböschung eines
Elbdeiches im Alten Land

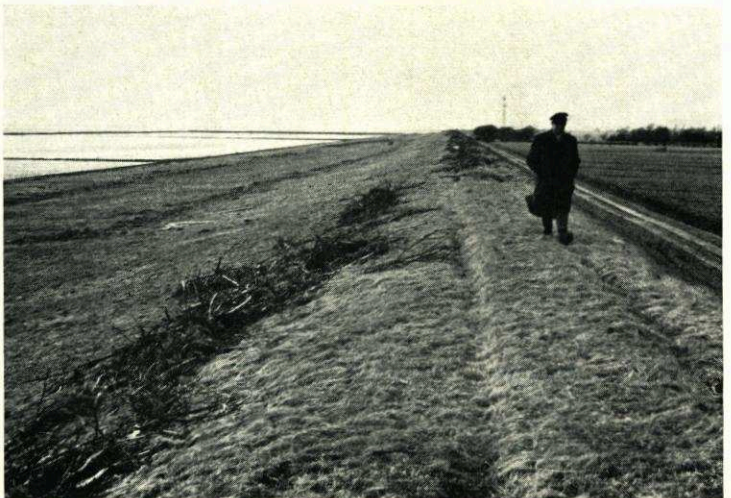
Abb. 11.
Verschieden hohe
Treibselgrenze am Deich
infolge unterschiedlicher
Höhe der Außenberme am
Deich an der Jade nördlich
Eckwarderhörne

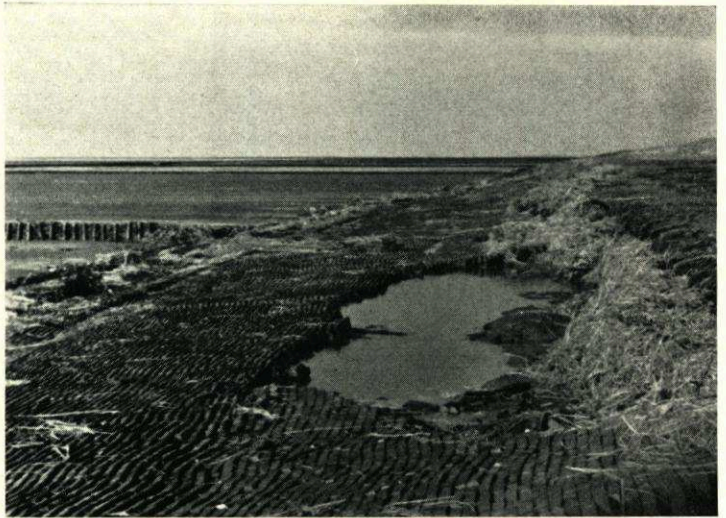
Berme ausgespült war. Dagegen waren an den leichten Ziegelsteinbänken erhebliche Schäden entstanden, vor allem am Seedeich der Niederemsischen Deichacht an der Außenems (Abb. 12) und bei Mundahn nördlich Eckwarderhörne an der Außenjade.

Abb. 12.
Stark beschädigte
Ziegelsteinbank vor dem
Hauptdeich an der
Außenems

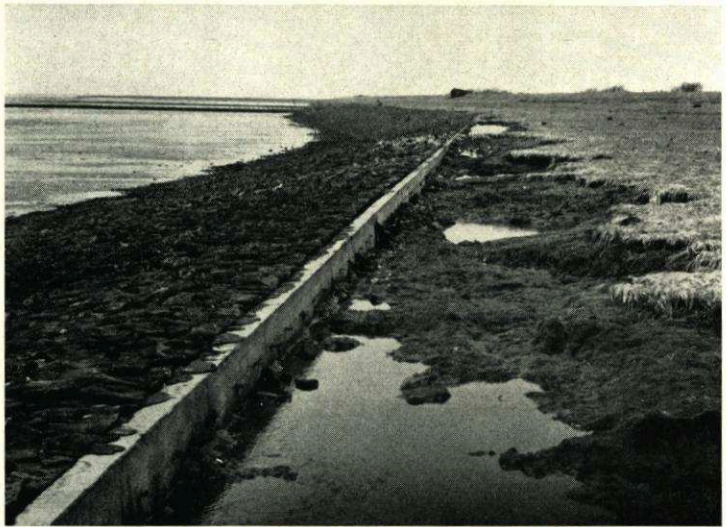
Abb. 13.
Zerstörte Außenberme am
Deckwerk des Hauptdeiches
an der Jade nördlich
Eckwarderhörne

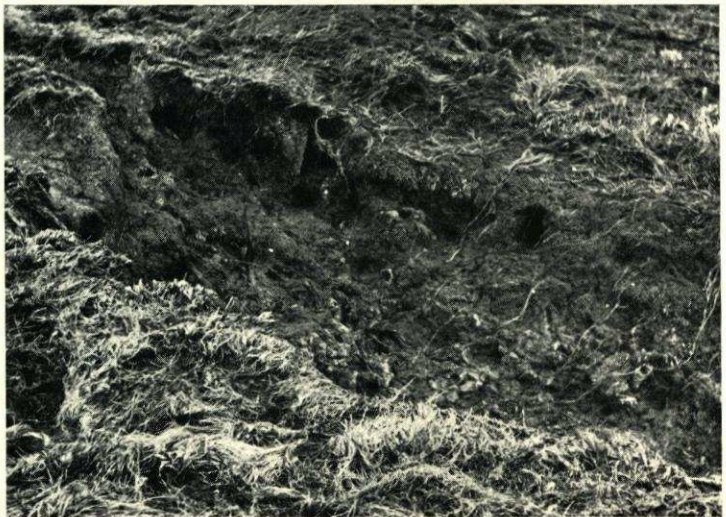
Abb. 14.
Ausschlag in der
Deichböschung mit
freigelegten Wühlgängen

Auffallend an vielen Deichstrecken waren die Beschädigungen der Grasnarbe durch einen starken Befall von Wühlmäusen, Maulwürfen (Abb. 14) und anderen tierischen sowie pflanzlichen Schädlingen. In den Löchern und Wühlgängen konnte der Wasserangriff wirksam werden und diese zu größeren Schadensstellen ausweiten.

Folgerungen: Auf die Pflege der Grasnarbe sollte zukünftig noch mehr Wert als bisher gelegt werden. Alle Schäden sind unverzüglich zu beseitigen. Die Grasnarbe ist kurz zu halten und sollte möglichst durch Schafe und Jungvieh beweidet werden. Hierdurch wird eine dichte und feste Grasnarbe erreicht, der Boden verfestigt und die Mäuseplage wirksam bekämpft.

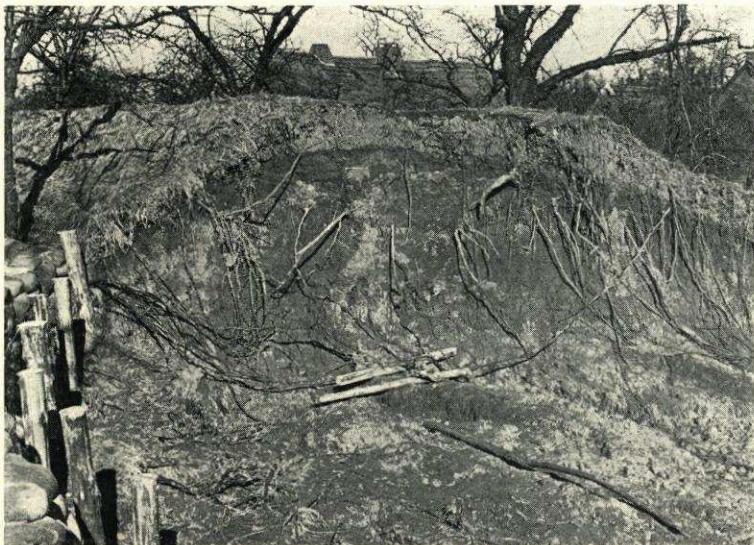
Der Nachteil der Obstbäume auf den Böschungen liegt nicht nur in der Durchwurzelung des Deichkörpers (Abb. 15), sondern auch in den Auswirkungen auf die Grasnarbe. Die Obstbäume werden jährlich mehrmals gegen Schädlinge gespritzt. Dadurch wird das unter den Bäumen ohnehin spärlich wachsende Gras im Geschmack verdorben und von den Tieren ungenießbar gefressen. Hinzu kommt, daß der Graswuchs durch Trittschäden um die Stämme herum stark beschädigt wird.

Abb. 15.
Bruch eines Deiches im
Alten Land. Der mit
Bäumen bestandene
Deich ist stark
durchwurzelt

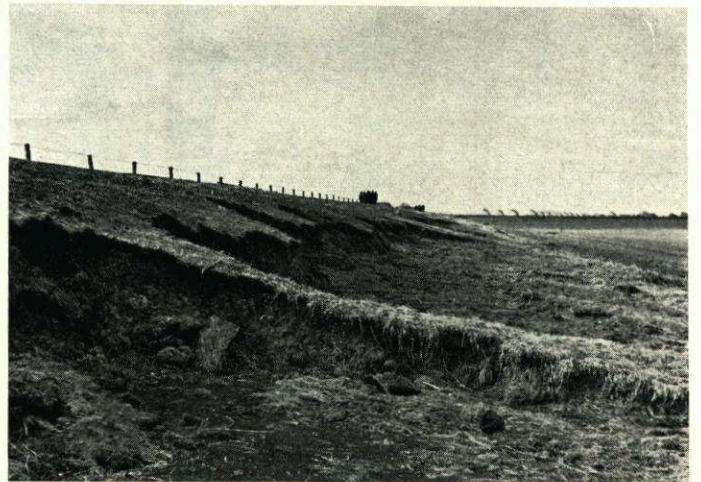
Deichboden: Der bei den Deichverstärkungen der letzten Jahre neu eingebaute Boden war noch nicht widerstandsfähig genug gegen Auswaschung durch Wellen (Abb. 17). Der Deichboden erhält erst im Laufe der Jahre die notwendige Festigkeit. Dagegen sind sehr alte, aus schwerem Kleiboden bestehende Deiche bei der Februarflut nicht beschädigt worden, obwohl sie ohne Vorlandschutz der stärksten Brandung ausgesetzt waren (Deichstrecke von Norddeich bis Utlandshörn in Ostfriesland).

Abb. 17.
Auswaschung noch nicht verfestigten Deichbodens an der Außenböschung des im Jahre 1961 verstärkten Seedeiches ostwärts Neuharlingersiel in Ostfriesland

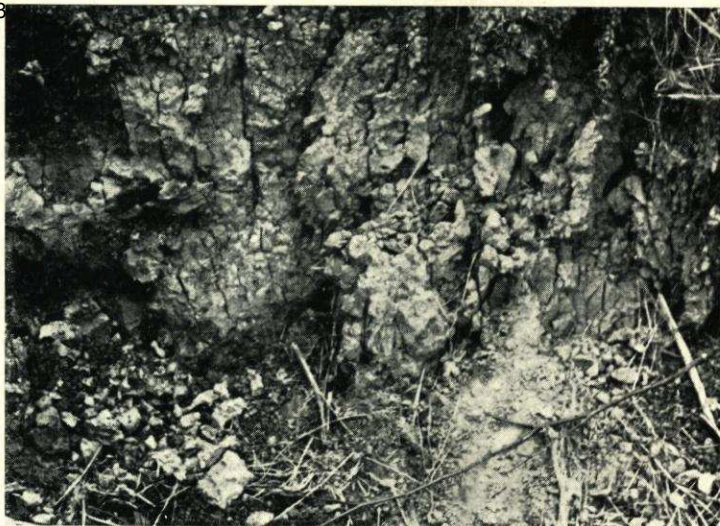
An Bruchstellen alter Deiche war zu erkennen, daß der Kleiboden im Laufe der Zeit eine krümelige Struktur angenommen hat; er ist von einer Unzahl feiner Risse und Spalten durchzogen, die in der Hauptsache durch Austrocknung, vielleicht auch durch Pflanzen oder Tiere verursacht worden sind (Abb. 18).

Abb. 18.
Rissige und krümelige
Struktur des Bodens im
Kern eines alten Deiches an
einer Bruchstelle

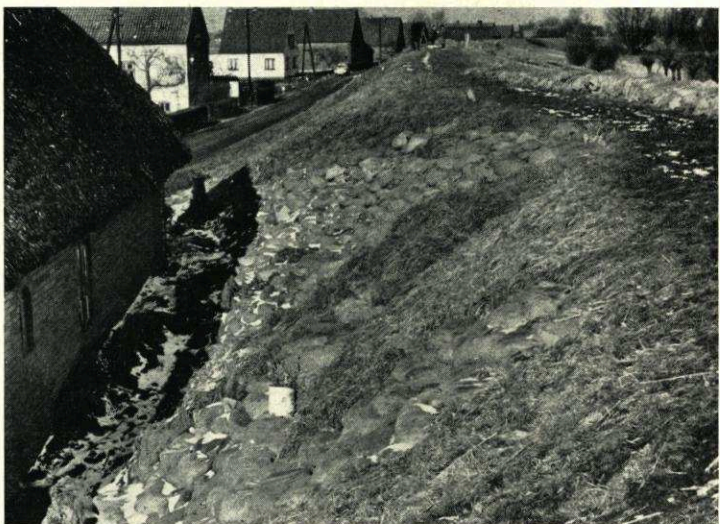
Abb. 19.
Starke Schäden an der
steilen Binnenböschung bei
einem im Deichprofil
stehenden Haus

ihrer Zahl durch deichgesetzliche Bestimmungen geregelt werden. Es ist zu prüfen, welche Anlagen im Interesse der Deichsicherheit sofort zu beseitigen oder welche Auflagen zu machen sind, wenn die Anlagen aus stichhaltigen Gründen beibehalten werden müssen. In diesen Fällen ist durch eine zweckmäßige Bauweise die Gefahr, welche die Anlagen für den Deich darstellen, zu vermindern.

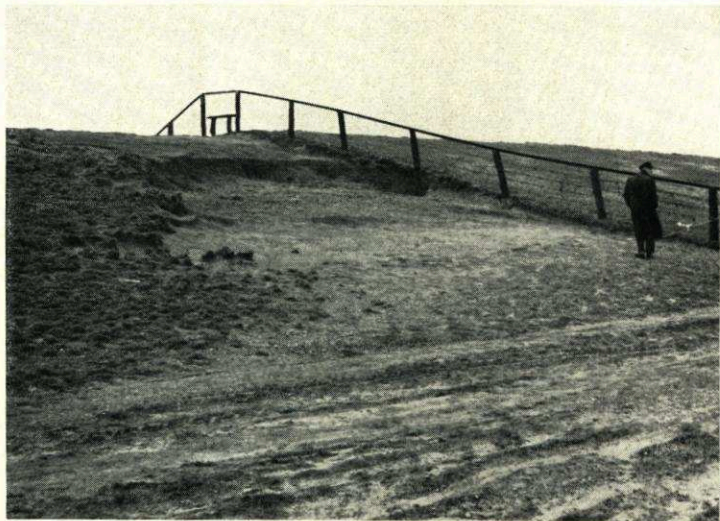
Die Anlagen im und am Deich (Häuser, Rampen, Treppen, Weidezäune, Masten u. a.), deren Zahl im Laufe der Zeit ständig zugenommen hat, sind in vielen Fällen Ursache von schweren Deichschäden gewesen. Besonders gefahrbringend waren Häuser unmittelbar im oder am Deich. Sie verursachen, wenn sie im Deichquerschnitt stehen, eine Schwächung des Deichkörpers verbunden mit einer sehr steilen Neigung der Binnenböschung (häufig 1 : 1 oder noch steiler), die bei der Februarsturmflut an mehreren Stellen zu Rutschungen und zu Deichbrüchen geführt hat. Auch bringt die Nähe der Häuser unmittelbar am Deich zwangsläufig eine zusätzliche Beanspruchung des Deichkörpers durch die Hausbewohner mit sich, indem Überwegungen, Trampelpfade, Treppen, Zäune, Bänke u. a. angelegt oder aufgestellt werden, die zu mehr oder weniger starken Schäden beim Überschwappen der Wellen führen können. Hervorzuheben ist ferner die Schattenwirkung der Häuser, welche die Entwicklung einer guten und dichten Grasnarbe verhindert, so daß für die steile Böschung kein ausreichender Schutz mehr besteht. Hieraus erklären sich die Böschungsschäden, die bei fast allen hinter dem Deich stehenden Häusern aufgetreten sind (Abb. 19). Besonders die Weidezäune haben die Entstehung von Trampelpfaden gefördert, aus denen sich häufig schwere Deichschäden entwickelten (Abb. 20).

Abb. 20.
Durch Weidezaun und
Viehtritt verursachter
Schaden an der
Außenböschung eines
Polderdeiches in Ostfriesland

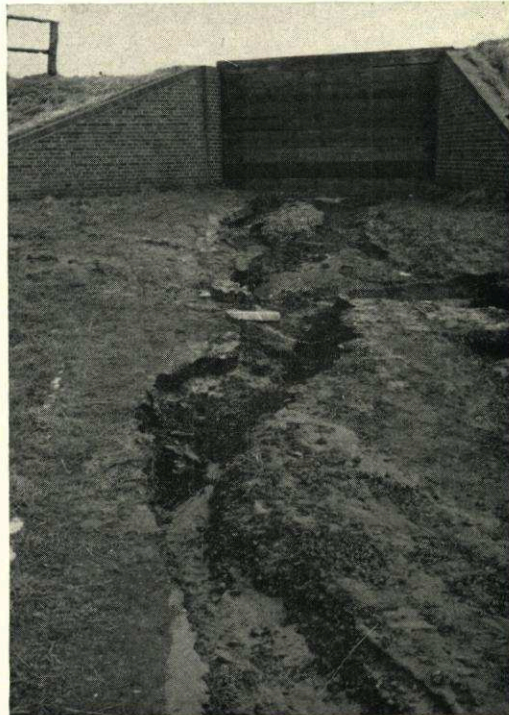
Vereinzelt sind auch Schäden durch Deichscharten entstanden, wenn sie nicht dicht genug verschlossen waren. Die Abbildung 21 zeigt die Auswaschung eines Weges an einer solchen Durchfahrt.

Abb. 21. Ausspülung des Weges an der Binnenseite einer Durchfahrt (Deichgat) infolge undichten Dammbalkenverschlusses

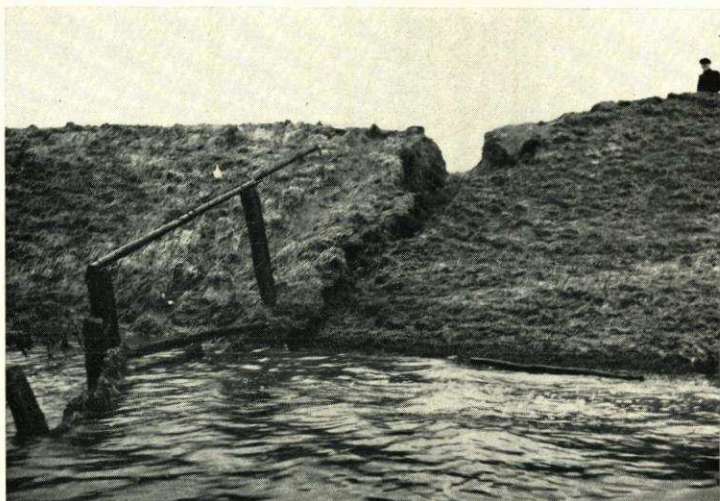
Vordeiche: Die schweren Schäden an den Sommerdeichen sind hauptsächlich auf deren schlechte Unterhaltung zurückzuführen (Abb. 23), während die Polderdeiche mit ihren steilen Binnenböschungen durch das überlaufende Wasser zerstört worden sind. Die Schäden an den Polderdeichen entsprechen somit in ihrer Art denen an den Hauptdeichen.

Abb. 23.
Trampelpfad an einem
Weidezaun als Ursache
eines schweren Schadens im
Sommerdeich. Der
Sommerpolder ist noch
überschwemmt

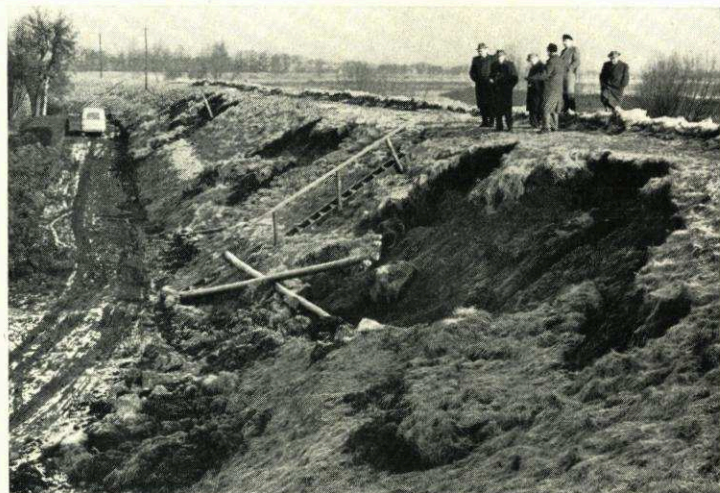
Die nahe an der Binnenseite der Deiche liegenden Deichlängswege sind an zahlreichen Stellen beim Abrutschen der Binnenböschung oder durch umgestürzte Bäume blockiert worden, so daß sie geräumt werden mußten, bevor die Verteidigungs- und Sicherungsarbeiten beginnen konnten (Abb. 24). An Bruchstellen wurden die Deichlängswege unterbrochen und oft tief ausgekolkt.

Abb. 24.
Deichlängsweg durch
Abrutschung der
Binnenböschung verschüttet,
z. Z. der Aufnahme bereits
wieder geräumt

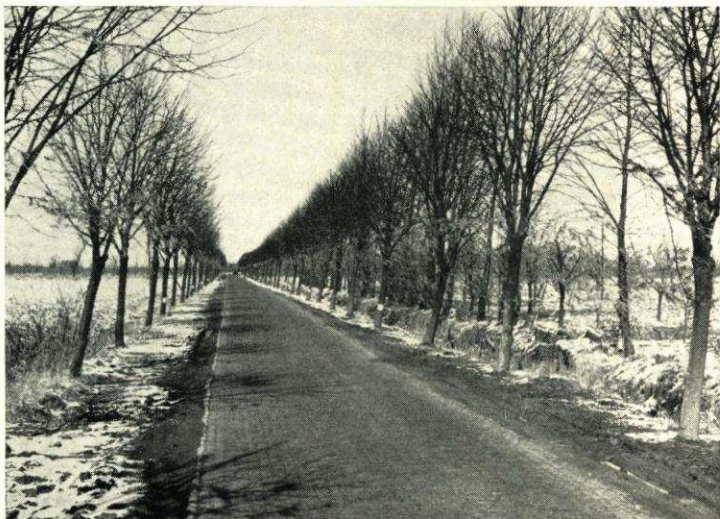
Abb. 25.
Durch Treibsel in Höhe des
Sturmflutwasserstandes
verfilzte Bäume auf dem
Krautsand/Elbe

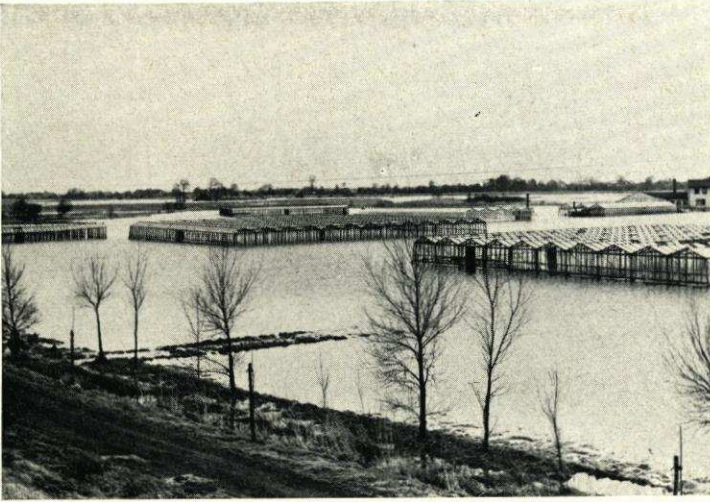
Abb. 26.
Durch Deichbruch bei
Papenburg an der Ems
überschwemmte Gärtnereien

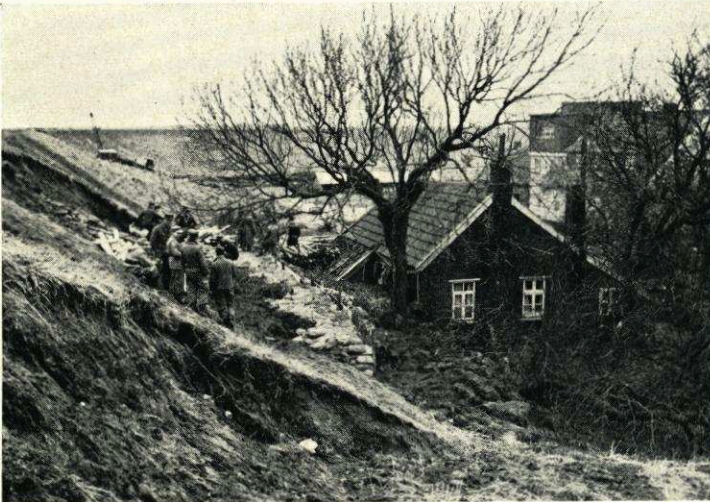
Abb. 27.
Durch Rutschung der
Binnenböschung
verschüttetes Haus bei
Pogum an der Ems

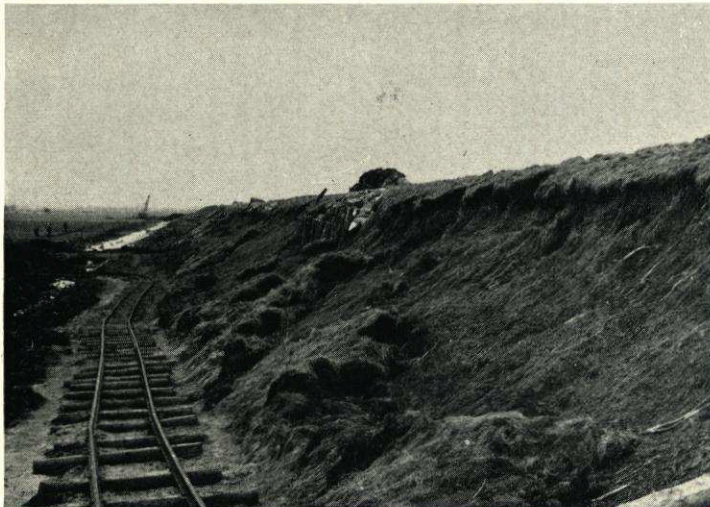
Abb. 28.
Rutschungen an der
Binnenböschung des
Hauptdeiches vor dem
Augustgroden an der
Ostseite des Jadebusen

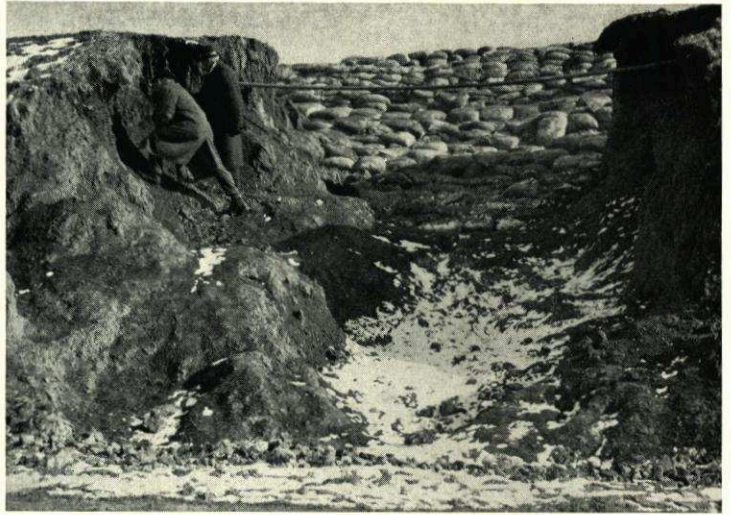
Abb. 30.
Schwere Ausschläge auf
langer Strecke in der
Außenböschung eines
Seedeiches an der Wurster
Küste; Schäden bereits
durch Buschpackung und
Sandsäcke abgesichert

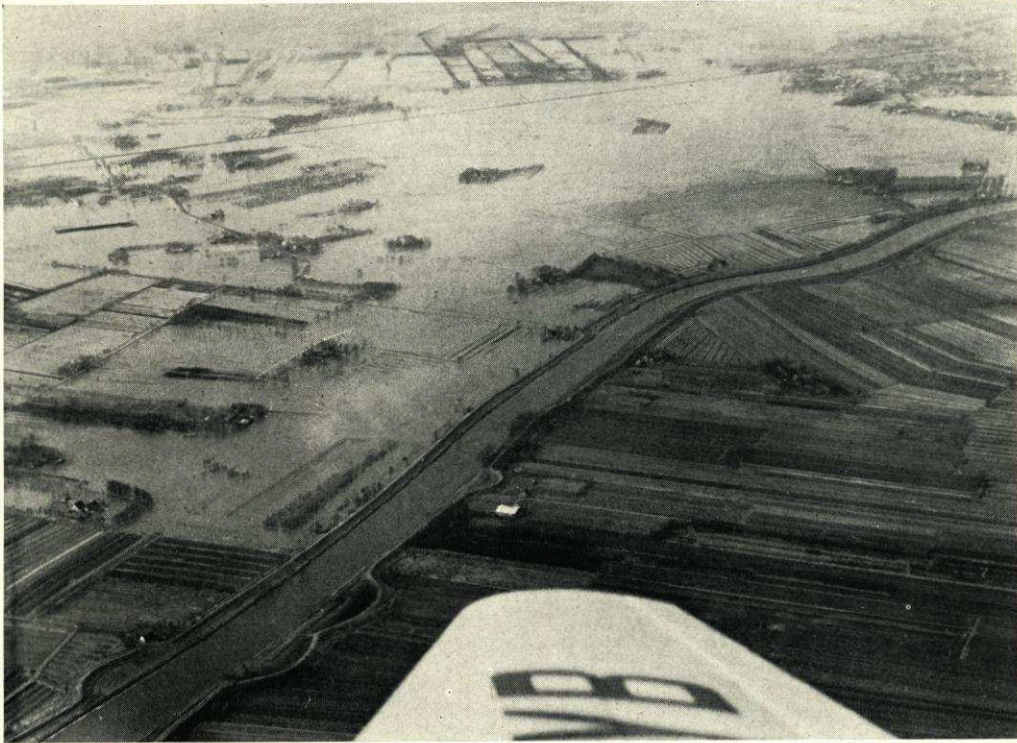
Abb. 31. Überschwemmungen an der Oste unterhalb Hechthausen

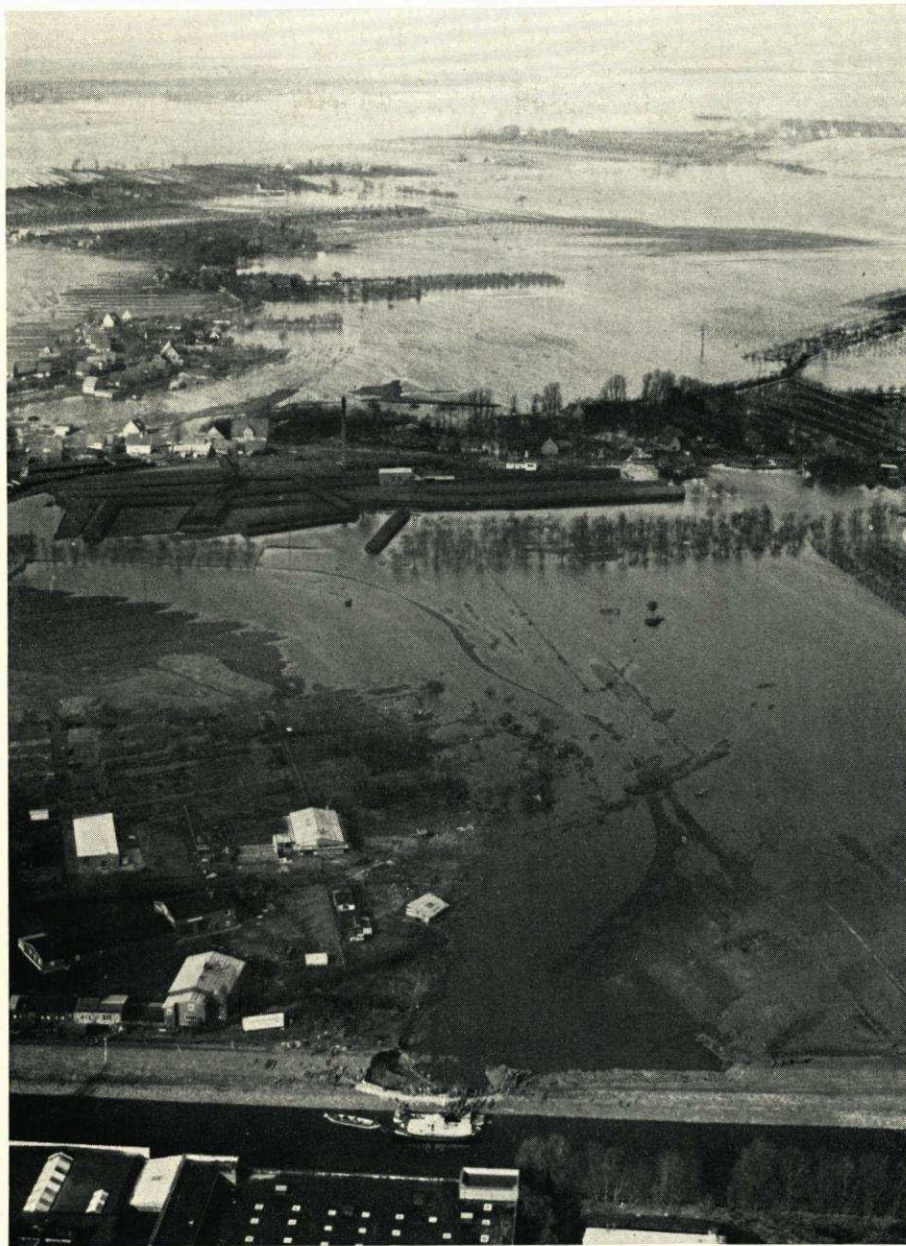
Abb. 33. Deichbruch und Überschwemmungen an der Schwinge bei Stade

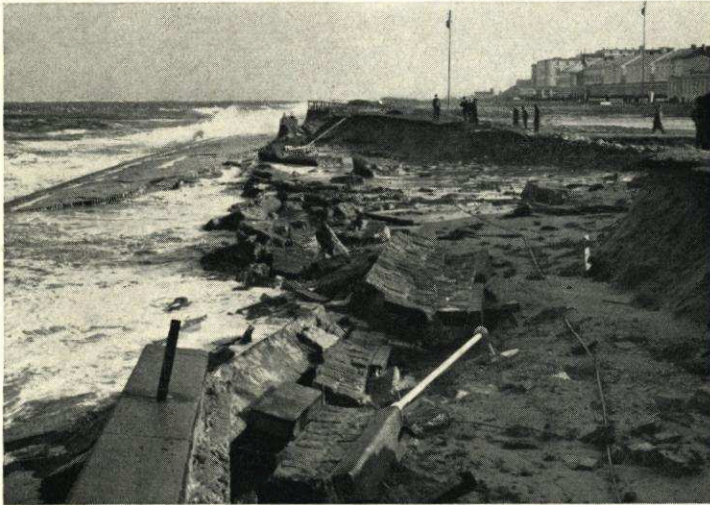
Abb. 34.
Zerstörungen am Deckwerk
oberhalb der Wandelbahn
auf Norderney

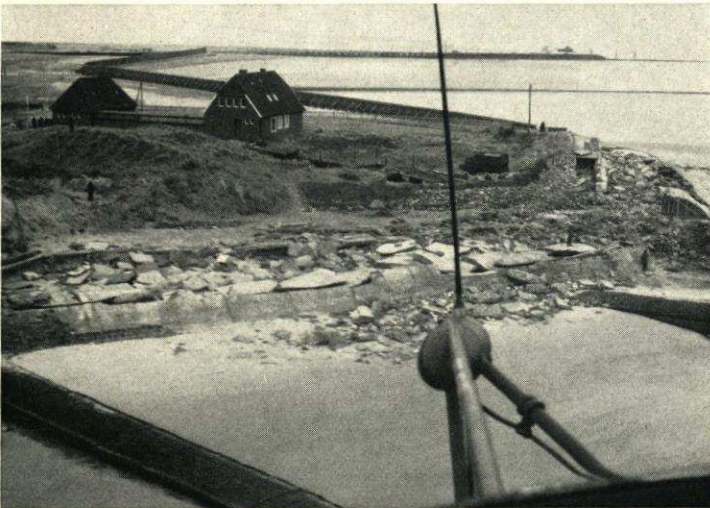
Abb. 35.
Zerstörte Strandmauer am
Westende von Baltrum
