Hangbewegung infolge Seiten- und Tiefenerosion in einem Fließgewässer

Düser, Olaf (2015): Hangbewegung infolge Seiten- und Tiefenerosion in einem Fließgewässer. In: Technische Universität Dresden, Institut für Wasserbau und technische Hydromechanik (Hg.): Messen und Überwachen im Wasserbau und am Gewässer. Dresdner Wasserbauliche Mitteilungen 53. Dresden: Technische Universität Dresden, Institut für Wasserbau und technische Hydromechanik. S. 385-394.

Olaf Düser

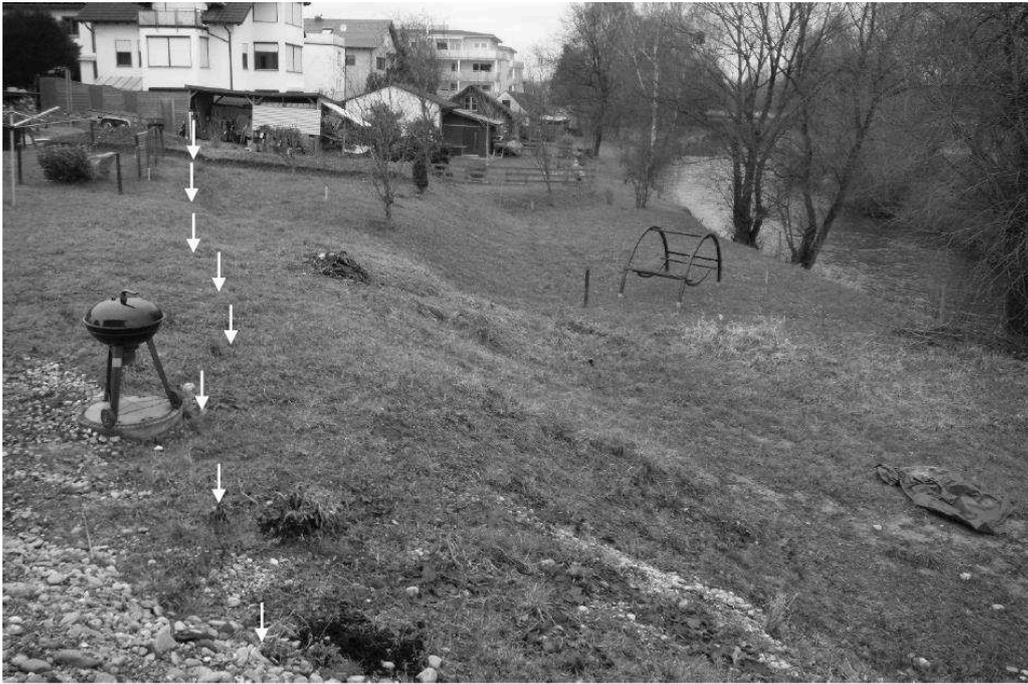
In einem Prallhangbereich des Fließgewässers Schussen werden seit vielen Jahren Hangbewegungen beobachtet. Durch Anschüttungen im oberen Hangbereich wurde versucht, das Geländeniveau möglichst konstant zu halten. Die Uferböschung zum Fließgewässer ist mit Wasserbausteinen gesichert. Besondere Maßnahmen zum filterstabilen Aufbau der Wasserbausteinsicherung gegen das Erdreich am Ufer wurden bislang nicht ergriffen.

Abbildung 1: Blick auf den in Bewegung befindlichen Hangabschnitt entgegen der Fließrichtung der Schussen. Die obere Abbruchkante ist mit Pfeilen markiert.

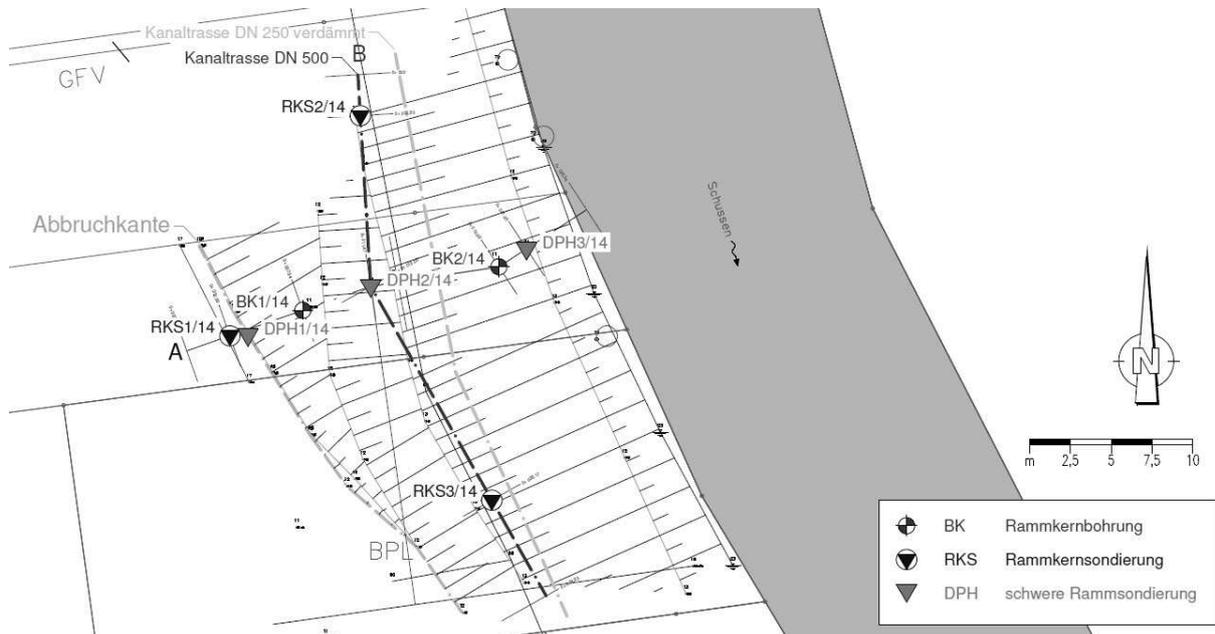
Abbildung 2: Lage der geotechnischen Aufschlusspunkte

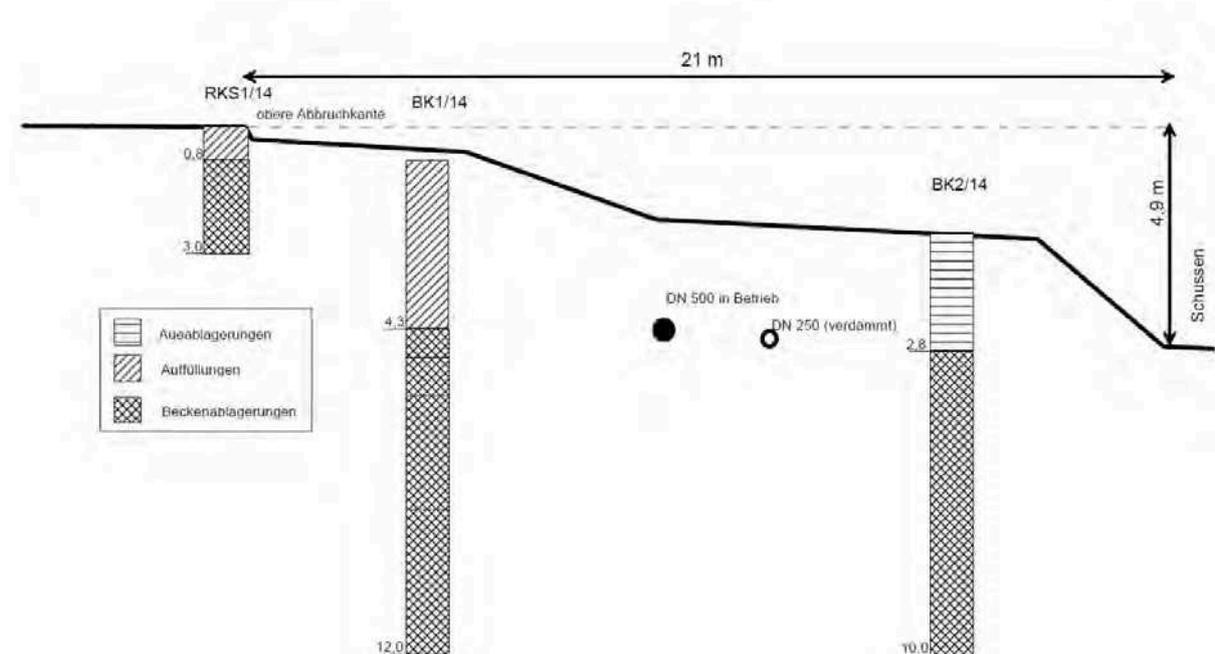
Abbildung 3: Vereinfachtes Baugrundprofil im Schnitt.

Die teilweise mächtigen Auffüllungen aus den früheren Geländemodellierungen wurden bis in Tiefen um 4 m festgestellt. Nahe der Schussen sind keine künstlichen Auffüllungen mehr vorhanden, sondern es stehen aus Hochwasserereignissen stammende Aueablagerungen an.

Grundwasser wurde im Zeitraum der Erkundungen nur in vereinzelt Aufschlüssen festgestellt. Die Bohrungen BK1/14 und BK2/14 wurden komplett bis in den Tiefenbereich um 10÷12 m zu Verformungsmessstellen ausgebaut. In der im Uferbereich der Schussen gelegenen Messstelle BK2/14 wurden über den Beobachtungszeitraum von Februar bis August 2014 Wasserstände über Geländeneiveau festgestellt. Damit ist ein Hinweis auf artesisch gespannte Grundwasserhältnisse gegeben.

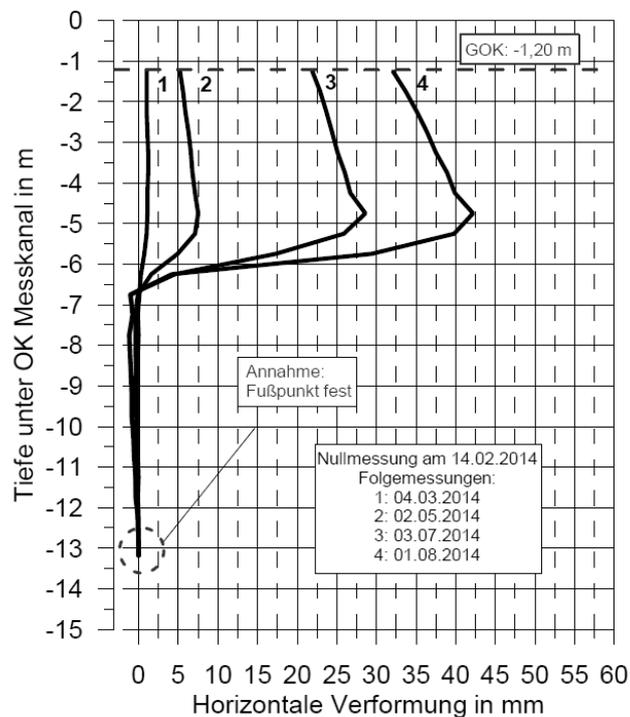
In den Abbildungen 6 und 7 sind die Horizontalverformungen in Böschungfallrichtung der Messkanäle BK1/14 und BK2/14 im Zeitraum von 02.2014 bis 08.2014 zusammengestellt. Sehr deutlich ist der Gleithorizont der Hangbewegung zu sehen.

Abbildung 6: Verformungen im Bereich von Messstelle BK1/14.

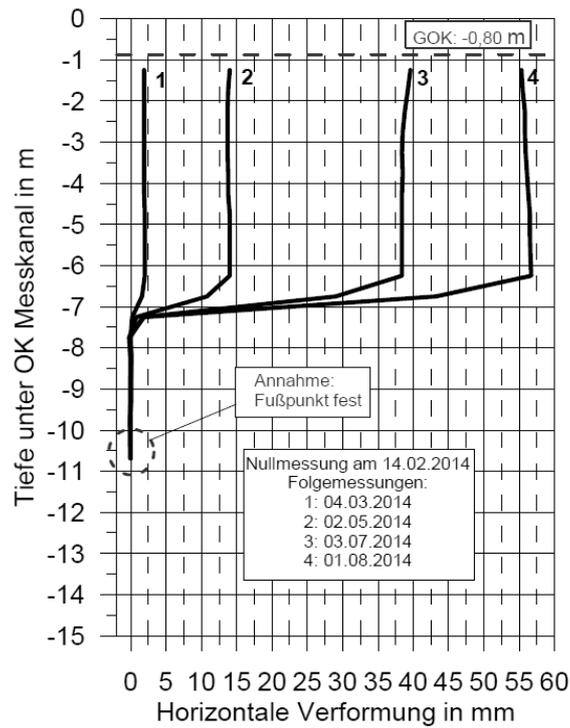
Abbildung 7: Verformungen im Bereich von Messstelle BK2/14.

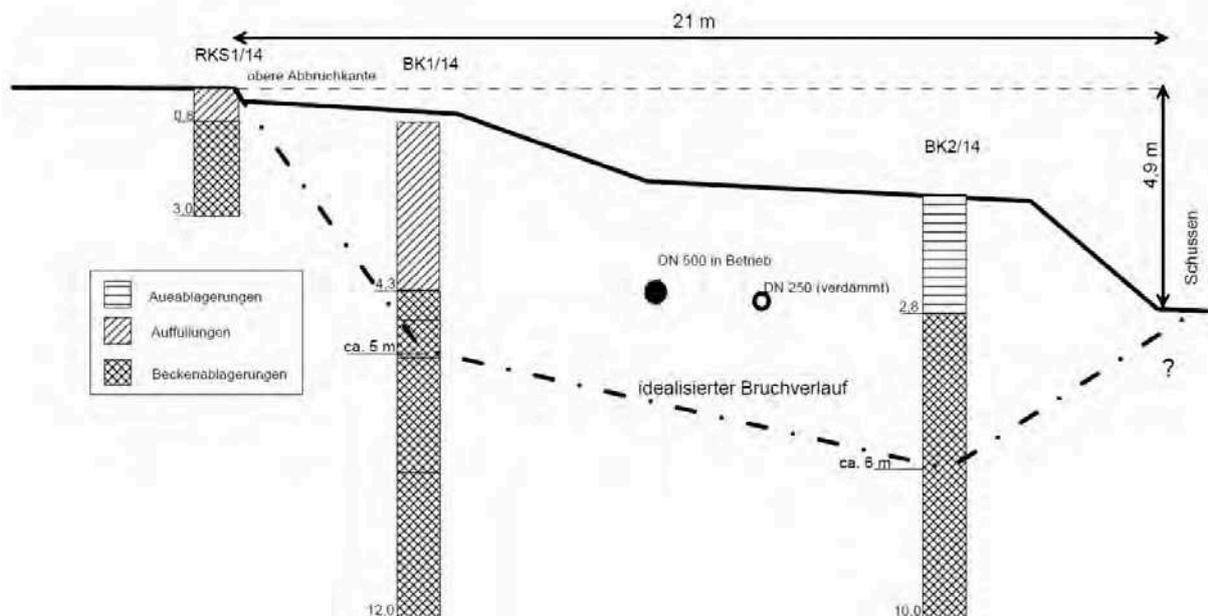
Abbildung 8: Baugrundprofil mit idealisiertem Bruchverlauf.

Es ist festzustellen, dass die Verformungen sowohl im oberen Hangabschnitt als auch nahe der Uferböschung sehr ähnlich verlaufen. Die zwischen den beiden Messstellen befindlichen Abwasserkanäle liegen deutlich oberhalb der festgestellten Bruchzone, s. Abbildung 8. Ursächlich für die Hangbewegungen können diese Kanäle somit nicht sein.

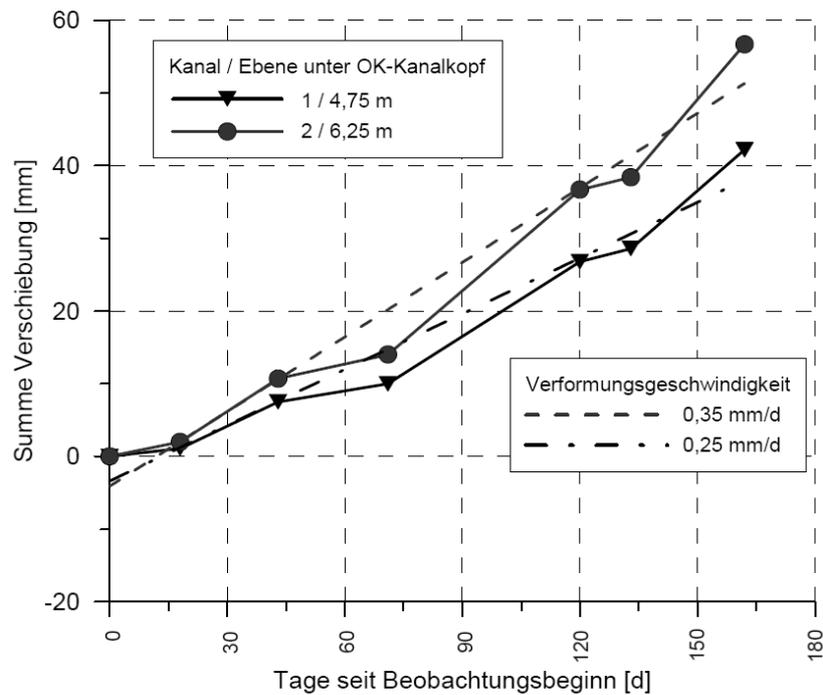
Die zeitabhängige Entwicklung der Verformungen im Bereich der Bruchebenen ist in Abbildung 9 wiedergegeben. Eine einfache statistische Auswertung mit linearem Regressionsansatz zeigt Verformungsgeschwindigkeiten im Bereich von $0,25 \div 0,35$ mm/d.

Abbildung 9: Verformungsgeschwindigkeiten in den beobachteten Bruchebenen.

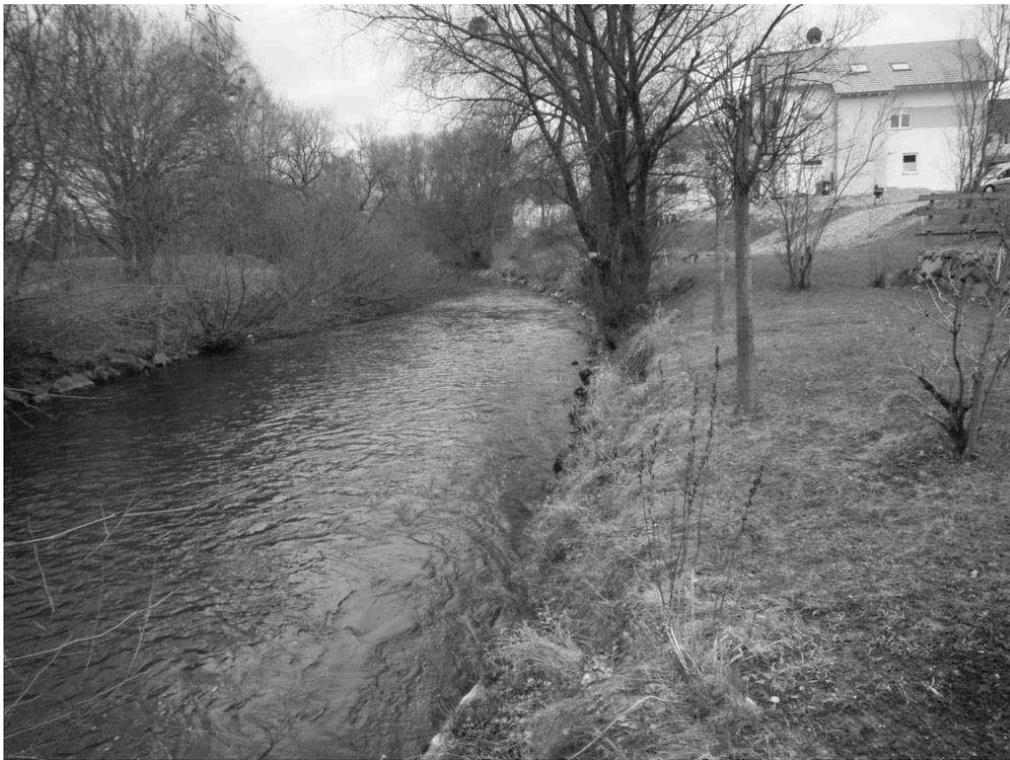
Infolge der seit Jahren stattfindenden Hangbewegungen in Richtung Gewässer hätten im Ufer- und Sohlbereich markante Verformungen (Ausbauchung der Ufersicherung, Anhebung der Gewässersohle etc.) zu erkennen sein müssen. Derartige Beobachtungen waren bislang nicht gegeben. Die Uferlinie verläuft weiterhin sehr regelmäßig, s. Abbildung 10.

Abbildung 10: Blick in Fließrichtung auf die Uferböschung mit dem in Bewegung befindlichen Hanganschnitt.

Die im Untergrund festgestellten Beckenablagerungen sind als stark erosiv gegenüber Gewässerströmungen einzustufen. Bei den im Gewässer herrschenden Fließgeschwindigkeiten um 1 m/s können die Beckenablagerungen erodiert werden. Es wird davon ausgegangen, dass diese erosiven Erdstoffe im Sohlbereich des Gewässers abtransportiert und in der Folge aus dem Hangbereich permanent nachgeliefert werden. Der Verformungsprozess wird damit aufrecht erhalten, ein neues Gleichgewicht kann sich nicht einstellen. Die festgestellten artesischen Grundwasserverhältnisse begünstigen diesen Verformungsprozess.

Zur Bestätigung dieser Annahme werden weitere geotechnische Untersuchungen erforderlich. Erst dann kann ein wirtschaftliches Sanierungskonzept z.B. in Form einer Kombination aus Sohlsicherung im Gewässer, ggf. Reduktion des artesisch gespannten Grundwasserdrucks (negative räumliche Auswirkungen müssen ausgeschlossen sein), Verringerung der Erdauflast im oberen Böschungsbereich entwickelt werden.

Eine massive Sicherung des Ufers z.B. mit einer rückverankerten Wandkonstruktion kommt bei den gering tragfähigen Baugrundverhältnissen nicht in Betracht.
