Eißfeldt, Fritz P.

Stand sicherheitsbeurteilung alter Hafenanlagen am Beispiel der Woltmann Kaje Cuxhaven

STANDSICHERHEITSBEURTEILUNG ALTER HAFENANLAGEN
AM BEISPIEL DER WOLTMANKAJE CUXHAVEN

Stability analysis of old harbour structures
illustrated by the Woltmankaje Cuxhaven

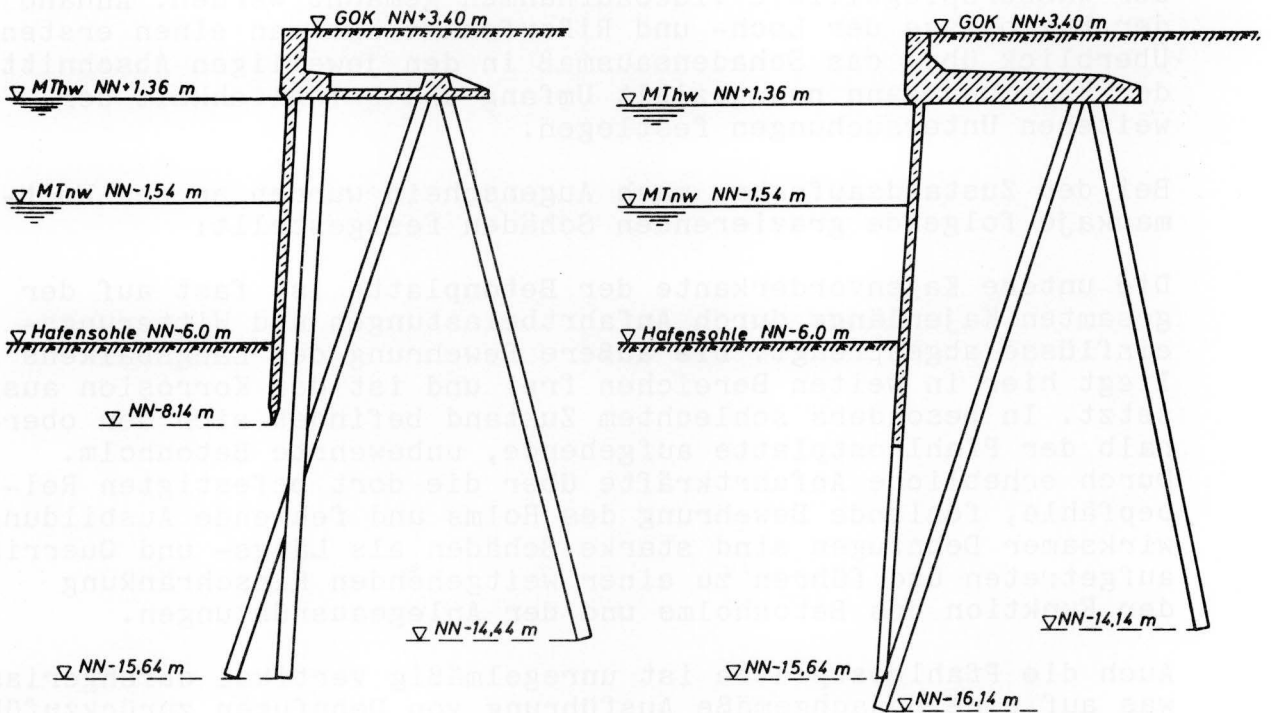
Bild 2 Kajenquerschnitt 1

Beim 1. Kajenquerschnitt (siehe Bild 2) handelt es sich um eine auf Pfählen gegründete Pierplatte, an deren Vorderseite eine 1 : 15 geneigte Spundwand aus Stahlbetonbohlen angeordnet ist. Beim 2. Kajenquerschnitt (siehe Bild 3) ist der vordere Lotpfahl in die Spundwandachse integriert. Der wesentliche Unterschied in den Pfahlrostquerschnitten liegt demnach in der Lage des vorderen Tragpfahles. Außerdem sind geringe Abweichungen in den Pfahlquerschnitten, den Pfahlabständen und den Pfahlneigungen vorhanden. Die Pfahlfüße liegen bei beiden Kajenquerschnitten in der gleichen Gründungsebene, so daß hinsichtlich der Lastabtragung aus dem Kajenüberbau keine wesentlichen Unterschiede bestehen. Ein mehrfacher Wechsel der Pfahlrostquerschnitte entlang der Woltmankaje ist auch nach amtsseitigen Angaben nicht auszuschließen, da bei der Aufhöhung und Verstärkung des benachbarten Helgoländer Kais ähnlich wechselnde Verhältnisse festgestellt wurden. Der Helgoländer Kai hat den gleichen konstruktiven Aufbau und stammt aus gleicher Bauzeit wie die Woltmankaje. Nach den vorliegenden Planunterlagen konnte somit nicht eindeutig gesagt werden, in welchem Abschnitt der Woltmankaje welcher Kajenquerschnitt vorhanden ist.

Die Nachrechnung der Kajenwand führte zu dem Ergebnis, daß im überwiegenden Kajenbereich die rechnerisch erforderliche Einbindetiefe der Stahlbetonbohlen bei einer zugrundegelegten Hafensohle von NN - 6,0 m nicht vorhanden ist. Die Peilergebnisse vor der Hafenwand ergaben streckenweise noch größere Hafentiefen als NN -6,0 m, so daß die dort vorhandene Einbindung in den Baugrund erst recht nicht der erforderlichen Einbindetiefe entspricht.

Wie die Berechnungsergebnisse zeigen, ist die nach heute gültigen Normen und Empfehlungen erforderliche Standsicherheit der Kajenwand nicht mehr gewährleistet. Wegen der in weiteren Bereichen viel zu geringen Einbindetiefe kann ein Ausweichen der Kajenwand im Erdwiderstandsbereich nicht ausgeschlossen werden.

Bei einer geplanten Sohlenvertiefung auf NN -7,0 m sollte eine neue Spundwand etwa 1,0 m vor die vorhandene Kajenwand gerammt werden. Aber auch bei einer Beibehaltung der Hafensohle auf NN -6,0 m bzw. NN -5,5 m ist aufgrund der vorliegenden Untersuchungsergebnisse das Vorsetzen einer neuen Kajenwand die einfachste und bautechnisch beste Lösung.

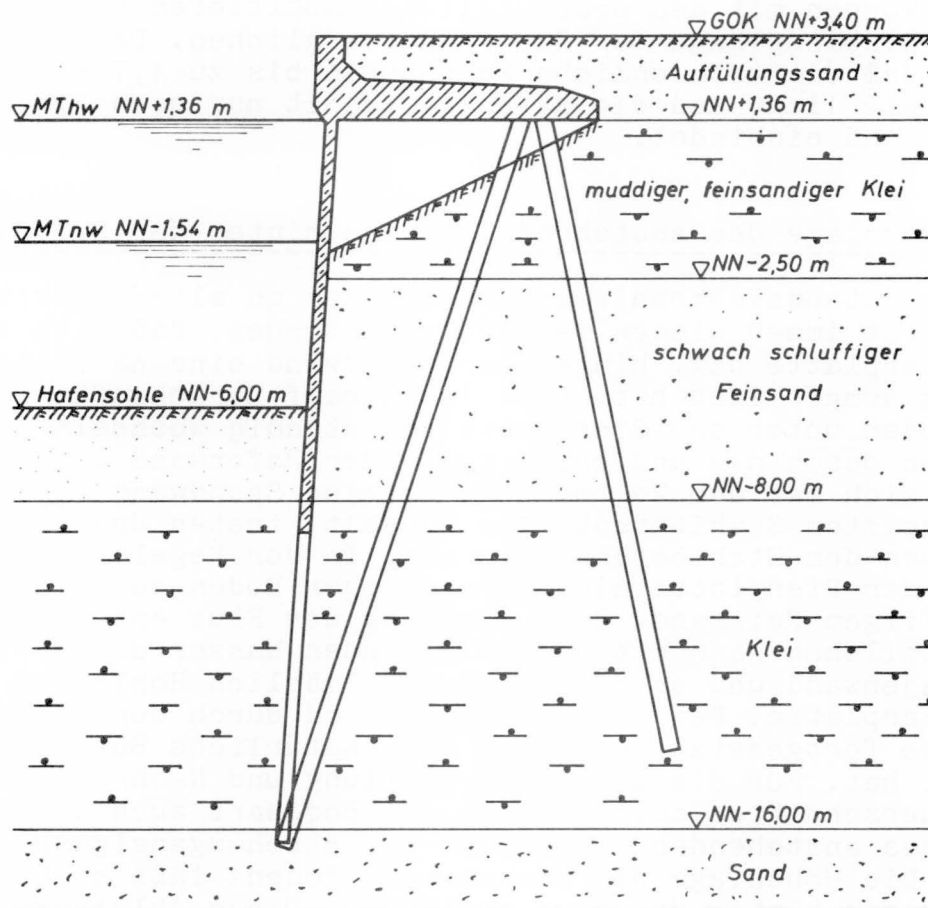
Bild 4 Baugrundverhältnisse

Die alten Baugrundaufschlüsse aus Zeiten vor dem Kajenbau reichten für die eindeutige Bewertung der Baugrundverhältnisse nicht aus. Im Zusammenhang mit Neubauplanungen auf dem Bau- und Tonnenhof wurden hinter der Woltmankaje Aufschlußbohrungen durchgeführt. Die Festigkeitseigenschaften der angetroffenen Bodenschichten wurden durch Drucksondierungen und bodenmechanische Laborversuche bestimmt, so daß Bodenkennwerte für die einzelnen Bodenarten vorlagen. Danach ergibt sich im Kajenbereich eine für das norddeutsche Küstengebiet typische Schichtenfolge von Auffüllungssand, holozänem Sand und Klei und pleistozänem Sand mit großer Festigkeit. Die Bodenschichten entlang der Woltmankaje sind horizontbeständig. Erstaunlicherweise binden die Pfahlfüße der vorderen Pfahlreihen nur wenige dm in den tragfähigen Sand ein, während die hintere Pfahlreihe sogar im Klei endet (siehe Bild 4). Hinter der Kajenwand steht im oberen Teil feinsandiger Klei und im unteren Teil schluffiger Feinsand an. Sie endet im Bereich der Schichtgrenze zwischen schluffigem Feinsand und Klei.

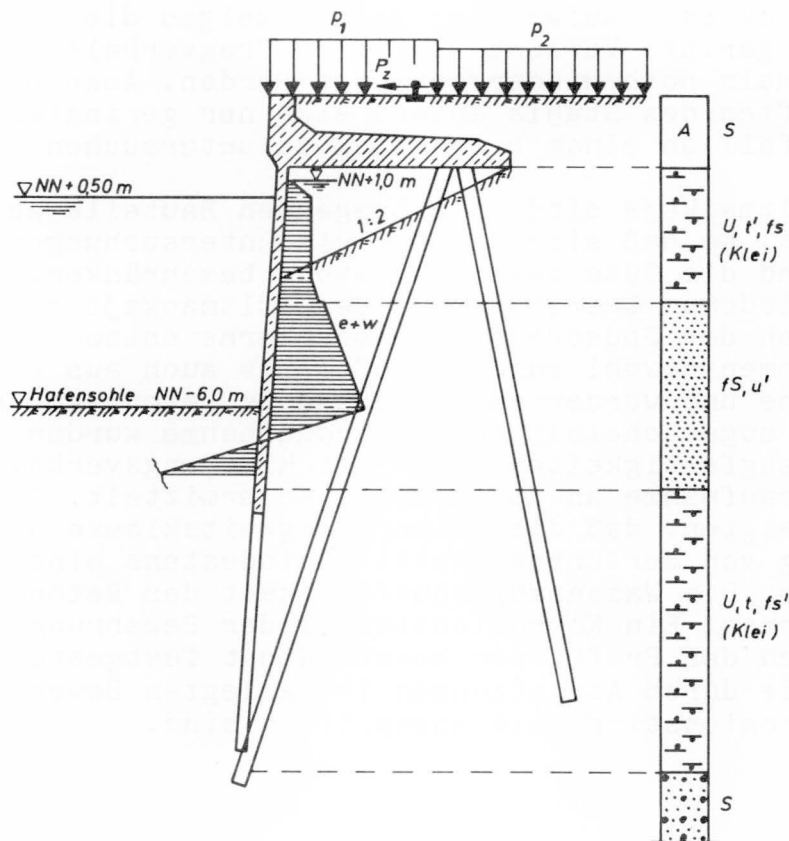
Bild 5 Lastannahmen

- Eigengewicht gemäß den Querschnittsabmessungen der Planunterlagen
- Verkehrslasten nach EAU, Abs. 5.5 und DIN 1055, Bl. 3
- Wasserdruck nach EAU, Abs. 4.3
- Pollerzug nach amtsseitigen Angaben über Lage und Größe der Poller
- Erddruckbelastung gemäß Schichtenaufbau und Bodenkennwerten
- Ansatz der rechnerischen Hafensohle bei NN -6 m

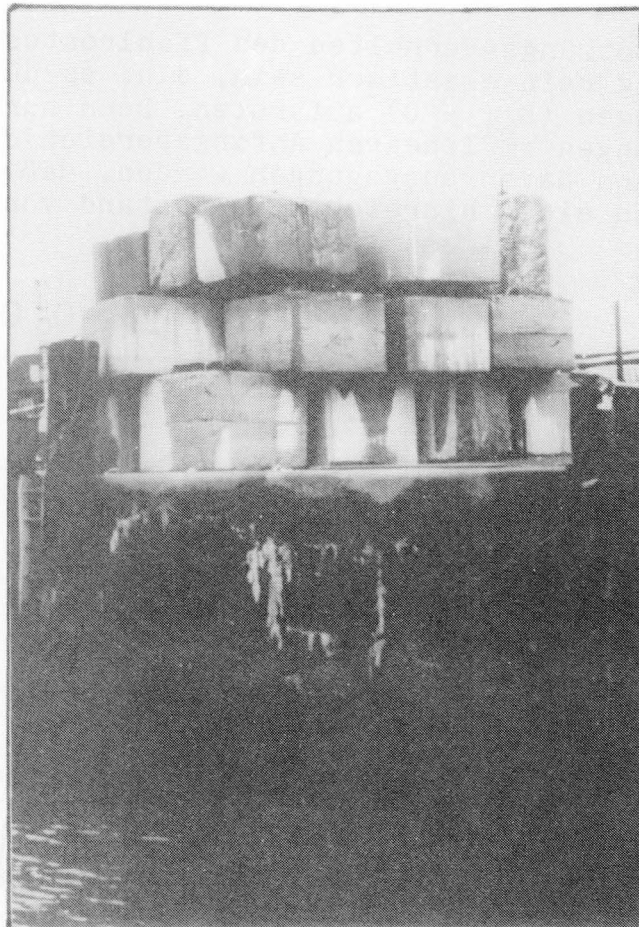
Bild 7 Belastung mit Stahlbetonblöcken

An der Woltmankaje wurden im Sommer '85 insgesamt 2 Probelastungen durchgeführt. Die Stahlbetonblöcke wurden in 3 Lagen auf die Belastungsfläche von 3 mal 6 Meter aufgebracht. Nach Aufbau jeder Lage wurden die Setzungen an insgesamt 12 Meßstellen gemessen. Die Setzungen wurden mit einem Feinnivellier beobachtet, wobei die Meßgenauigkeit des Gerätes bei 0,5 mm lag. Nachdem die letzte Belastungsstufe aufgebracht war, wurde über die Stahlbetonblöcke an der Kajenoberkante eine horizontale Belastung in der Größe des zukünftig zu erwartenden Pollerzuges eingetra-

Die Setzungsmessungen ergaben, daß die elastischen Setzungsanteile mit wenigen Millimetern nur sehr gering sind. Die bleibenden Setzungsanteile liegen im Rahmen der Meßgenauigkeit von 1 mm und sind vernachlässigbar klein. Die Setzungen befinden sich also im elastischen Bereich, so daß die Belastungen ausreichend weit unterhalb der Grenzlaster liegen.

Die Probelastungen führten somit zu dem Ergebnis, daß die zukünftig geplanten Nutzlasten mit ausreichender Sicherheit einwandfrei aufgenommen werden können. Durch diesen Sonderfall einer Probelastung konnte ohne großen technischen Aufwand und ohne betriebliche Störungen des Bau- und Tonnenhofes die Tragfähigkeit des Pfahlsystems nachgewiesen werden.

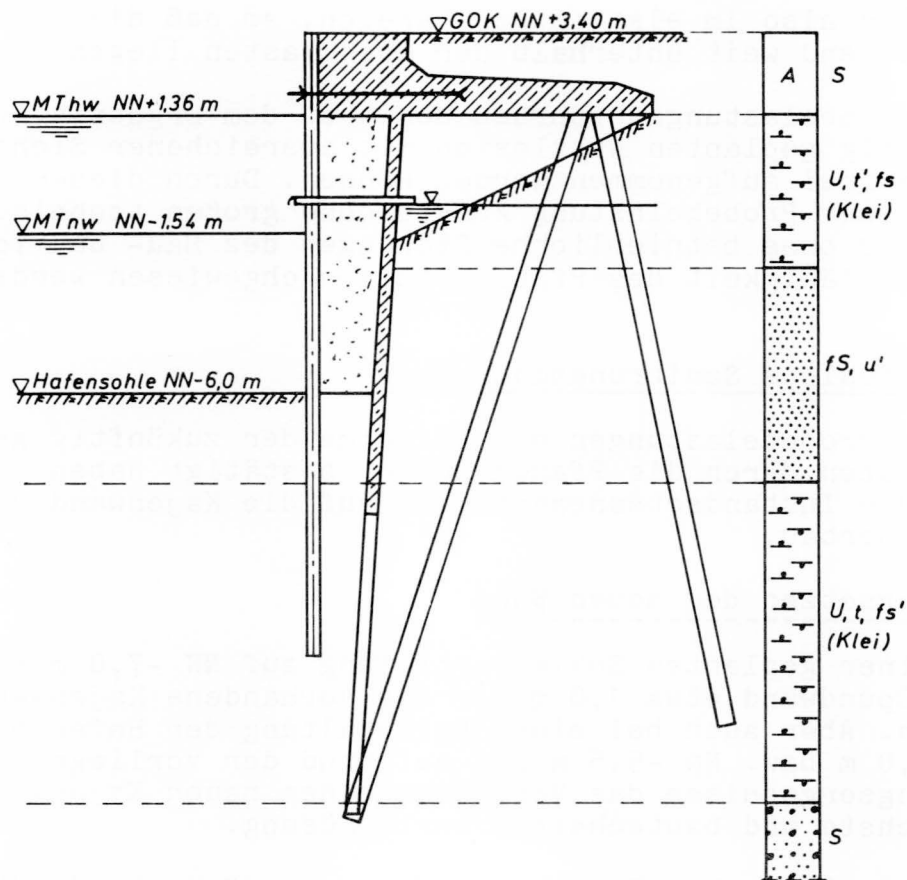
Bild 8 Sanierungsmaßnahmen

Die untere Kajenvorderkante der Betonplatte ist fast auf der gesamten Kajenlänge durch Anfahrtbelastungen und Witterungseinflüsse abgesprengt. Die äußere Bewehrung des Längsbalkens liegt hier in weiten Bereichen frei und ist der Korrosion ausgesetzt. In besonders schlechtem Zustand befindet sich der oberhalb der Pfahlrostplatte aufgehende, unbewehrte Betonholm. Durch erhebliche Anfahrtskräfte über die dort befestigten Reibepfähle, fehlende Bewehrung des Holms und fehlende Ausbildung wirksamer Dehnfugen sind starke Schäden als Längs- und Querrisse aufgetreten und führen zu einer weitgehenden Einschränkung der Funktion des Betonholms und der Anlegeausrüstungen.

Auch die Pfahlrostplatte ist unregelmäßig vertikal durchgerissen, was auf eine unsachgemäße Ausführung von Dehnfugen zurückzuführen ist.

Der Oberflächenzustand der Stahlbetonbohlen ist sehr unterschiedlich. Insbesondere in der Wasserwechselzone ist es durch zu geringe Betonüberdeckung zu weitflächigen Betonabplatzungen gekommen, die zur Korrosion der Bewehrungseisen geführt haben.

Der gesamte unbewehrte Betonholm ist abzutragen und durch einen neuen, bewehrten Betonholm in der Breite des Längsbalkens aufzubetonieren. Außer einer kräftigen Längsbewehrung des neuen Holms ist durch eine flächig angeordnete Verbundverankerung eine weitgehend innige Verbindung zwischen dem Altbeton der Pfahlrostplatte und dem Holmbeton herzustellen, wobei zur Herstellung einer rauhen und festen Oberfläche auch eine Sandstrahlung erfolgen sollte.

Auf die Ausbildung von Dehnfugen, die durch die alte Konstruktion vorgegeben wird, muß unbedingt geachtet werden. Der Einbau von weiteren Schwindfugen und temperaturbedingten Bewegungsfugen wird dann empfohlen, wenn die Abstände der alten Bauwerkfugen ein Maß von 15 m übersteigen.

Die vordere Unterkante der Pfahlrostplatte ist auf der gesamten Kajenlänge von losen Betonteilen und Schmutz zu säubern und durch Sandstrahlen aufzurauhen. Die Bewehrung ist nach der Strahlung mit einem Epoxidharz-Schutzanstrich zu konservieren. Danach ist nach Aufdübeln eines engmaschigen Betonstahlgewebes ein Spritzbetonauftrag von mindestens 5 cm vorzusehen. Dabei ist die Einhaltung der Ausbildung von Bewegungsfugen zu beachten. Ggf. ist ein stählerner Kantenschutz einzubauen.
