Bau und Instandsetzung kommunaler Hafен- und Uferanlagen der Insel Helgoland seit 1952

Bau und Instandsetzung kommunaler Hafen- und Uferanlagen der Insel Helgoland seit 1952

Von JOHANNES SCHINDLER und HUBERT LINDEMANN

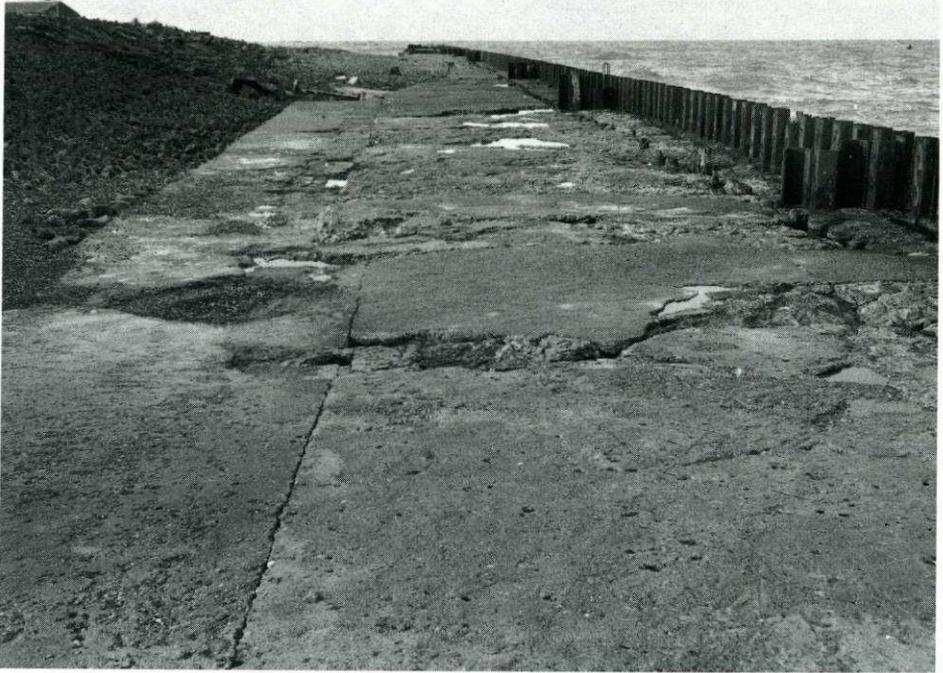
Die Bausubstanz des Nordost-Bohlwerkes war nach 40 Jahren Lebensdauer durch Schäden aus Kriegseinwirkungen und Korrosion so stark gefährdet, daß seine Sicherungsfunktion nicht mehr gewährleistet war.

Abb. 3: Schadhafes Nordost-Bohlwerk Mitte der 70er Jahre (Insel-Foto Cohrs)

wurde seeseitig mit Stahlbeton-Fertigteilen verkleidet und die so entstandenen Spundwandfelder mit Beton B 25 ausgefüllt.

Die vollständige Betonummantelung des seeseitigen Flansches und des Steges der Peiner

Tragbohlen stellt einen wirksamen Korrosionsschutz dar, um auch hier die für Ufereinfassungen geforderte Mindestlebensdauer von 50 Jahren zu gewährleisten.

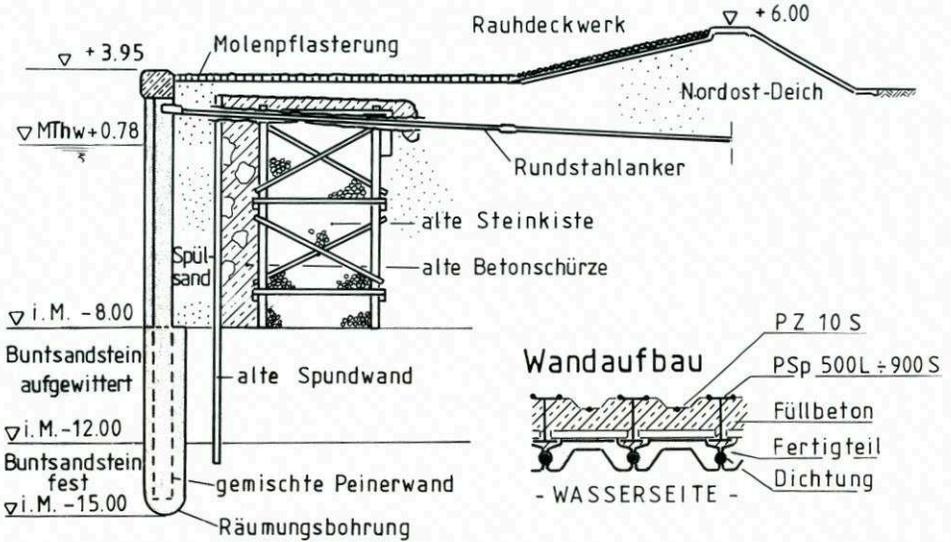
Abb. 4: Querschnitt Nordost-Bohlwerk und dahinter liegender Deich nach der Sanierung 1980

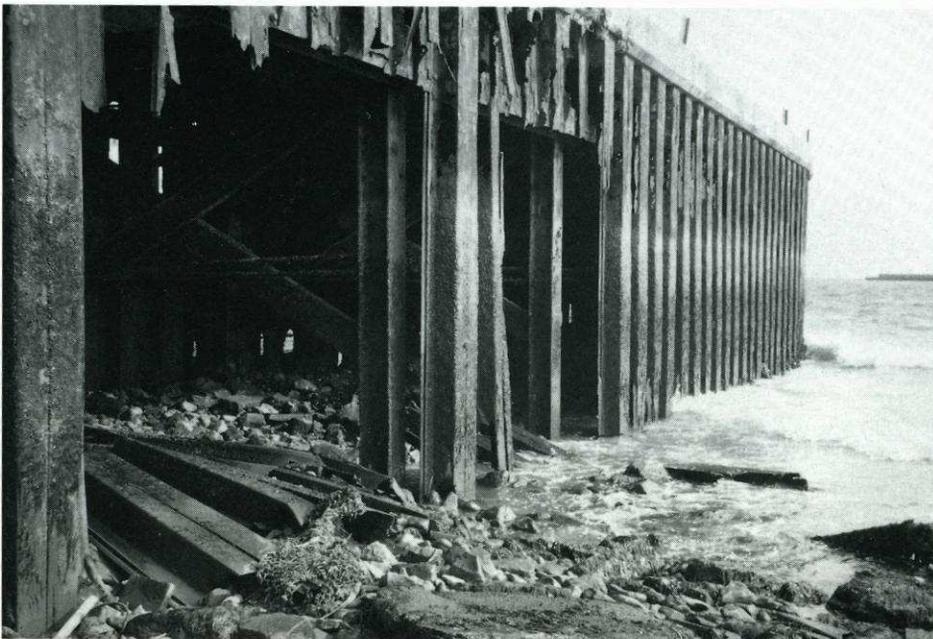
Die 1938/39 errichteten Wandkonstruktionen der Nordwest- und Südost-Kaje sowie der Hobbje-Mole waren durch Kriegseinwirkungen und Korrosion Anfang der 80er Jahre so erheblich geschädigt, daß eine grundlegende Sanierung dieser Bauwerke notwendig wurde. Für die Südwest-Kaimauer wurde hingegen die zu erwartende Lebensdauer nach statischer Untersuchung noch für mindestens zehn Jahre prognostiziert, so daß dieser Wandbereich zunächst von einer Sanierung ausgeklammert werden konnte.

Abb. 7: Zerstörter Fangedamm der Hobbje-Mole

Die Hobbje-Mole wurde durch eine neue Fangedammkonstruktion überbaut. Gemischte Peiner Spundwände PSp 502 bis 702 mit PZ 612 wurden bis 2,0 m tief in den Buntsandstein gerammt und mit einer 40 cm starken Stahlbetonplatte als Molenabdeckung verbunden. Die Hohlräume in der alten Mole füllte man mit eingespültem Sand aus.

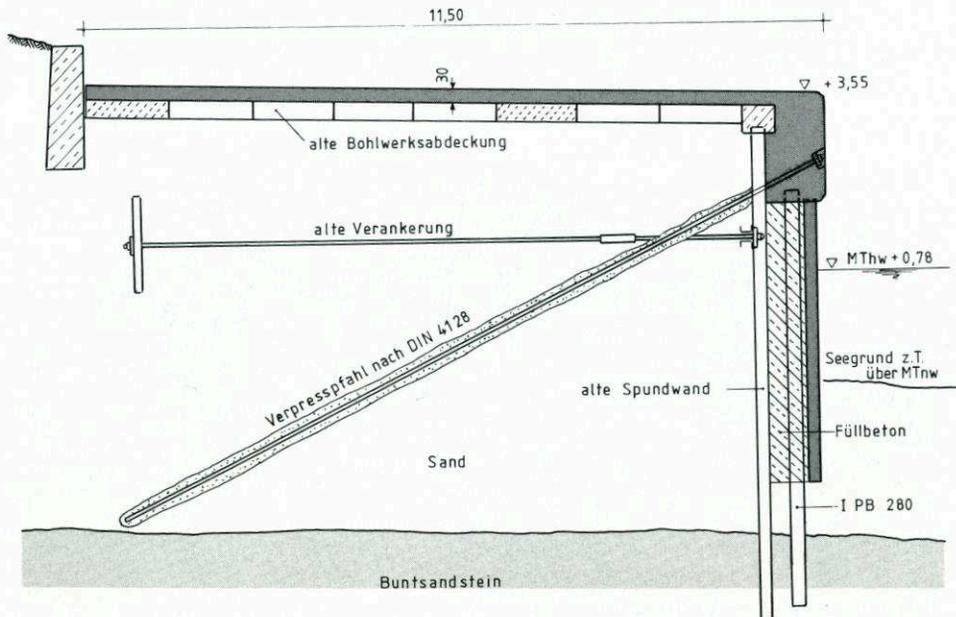
Infolge Korrosionsschäden an den Trag- und Verankerungselementen war die Standicherheit der Konstruktion Anfang der 80er Jahre soweit beeinträchtigt, daß eine umfassende Sanierung des Bohlwerkes erforderlich wurde.

Abb. 9: Querschnitt Promenaden-Bohlwerk

Das Tragsystem der vorgesezten neuen Uferbefestigung errichtete man aus Profilen IPB

280, die im Rasterabstand von 1,60 m mindestens 1,50 m tief in den festen Buntsandstein gerammt wurden, wobei die Lasten aus Erd- und Wasserdruck durch Stahlbeton-Fertigteilelemente auf die Rammträger übertragen werden. Der Raum zwischen alter und neuer Wandkonstruktion wurde mit Beton der Güte B 25 (z. T. als Unterwasserbeton) ausbetoniert. Den oberen Abschluß der Ufereinfassung bildet ein massiver Stahlbetonholm. In diesen Holm bindet die Wandverankerung ein, die aus Verpreßankern nach DIN 4128 hergestellt wurde. Bei diesen Verpreßankern handelt es sich um bauaufsichtlich zugelassene Daueranker \varnothing 32 mm, die in Neigung 1:2 mit einer Gesamtlänge von 12,0 m eingebaut wurden. Die Anker waren für eine Gebrauchslast von max. 418 KN bemessen. Die Kajenabdeckung wurde als 30 cm starke Ortbetonplatte in B 35 hergestellt.

Durch die vorgesetzten und gegeneinander abgedichteten Fertigteilelemente und den Füllbeton sind die Rammelemente dauerhaft vor Korrosion geschützt.

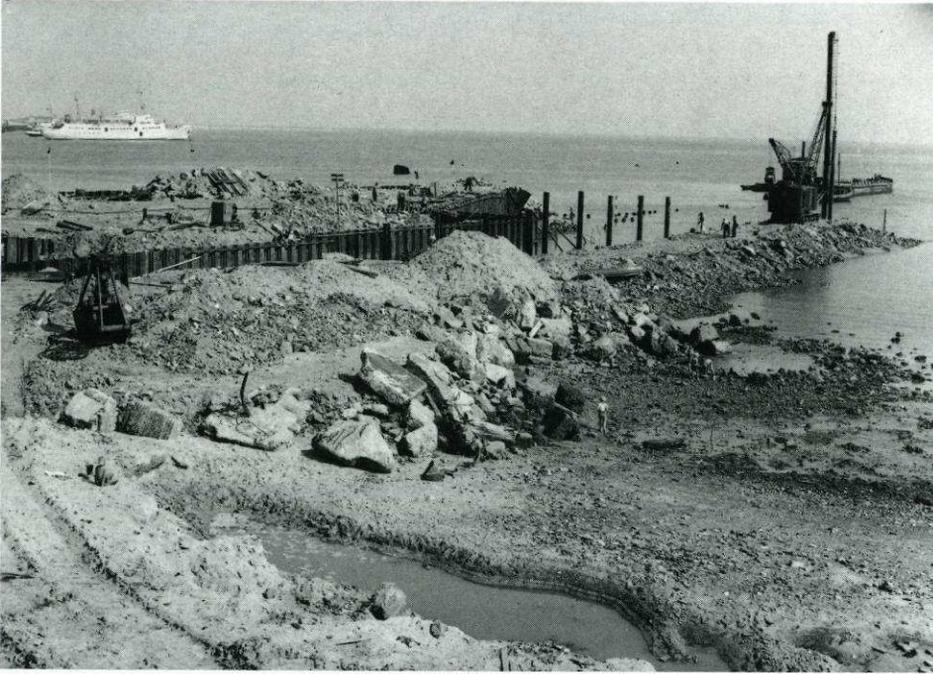
Die Landungsbrücke, vor dem 2. Weltkrieg „Gemeinde-Anlegebrücke“ genannt, war durch Kriegseinwirkungen, spätere Bombenabwürfe und Sprengungen völlig zerstört.

Abb. 11: Reste der zerstörten Landungsbrücke 1955

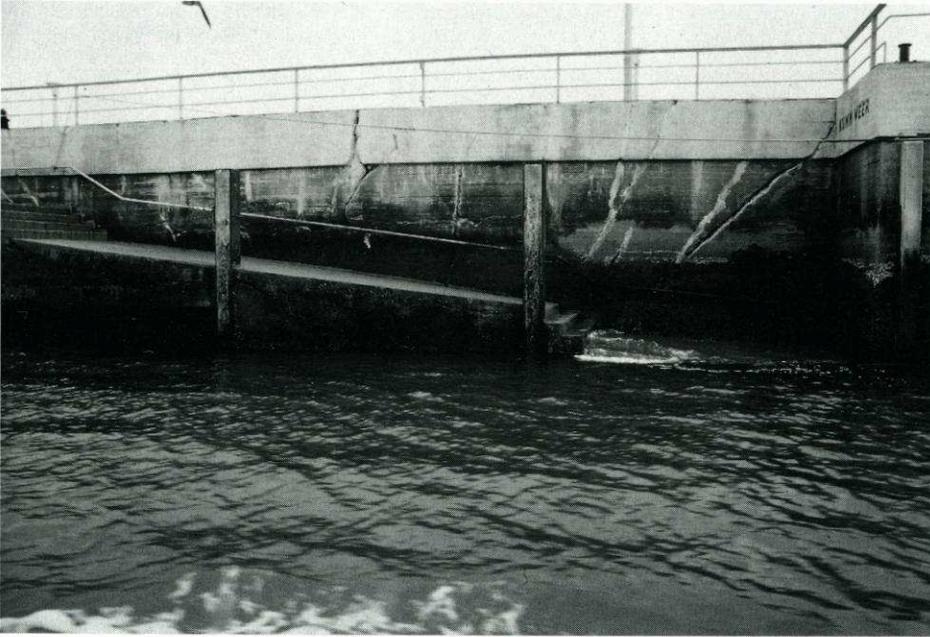
Aufgrund auffälliger Schadensmerkmale ist die Standsicherheit der Landungsbrücke im Bereich der Senkkästen 1989 untersucht worden. Bei den vorliegenden Schäden handelt es sich um

- kreuzweise Risse in den oberen Deckenplatten
- umlaufende Risse in Quer- und Längsrichtung
- Zerstörung der Fußsicherungs-Spundwände im Kopfbereich der Landungsbrücke

Abb. 14: Rißbild im Kopfbereich der Landungsbrücke

Die Bauweise, Bemessung und Besonderheiten, die sich aus der exponierten Lage des Bauwerkes ergeben, sind maßgebliche Ursachen für die heute gefährdete Standsicherheit des Bauwerkes.

So wurden die Schwimmkästen 1 und 2 bereits beim Ausschwimmen aus dem Trockendock beschädigt. Durch nachträgliche Anordnung von Spanngliedern wurden sie zwar für die Überführung zur Insel wieder stabilisiert, dieses jedoch nicht dauerhaft, da die Spanndrähte nicht vor Korrosion geschützt waren. Demzufolge waren zwei von drei Schwimmkästen zum Zeitpunkt des Absetzens auf dem Schotterbett bereits in der Substanz geschädigt. Insbesondere ihre Lagerungsbedingungen sind entscheidend für den heutigen schlechten baulichen Zustand der Anlage. Infolge der Belastungen aus Strömung und Wellen sind Unterspülungen und vermutlich auch Verdrückungen im Kiesbett entstanden, die zu einer Sattellagerung geführt haben. Für eine solche Lagerung sind die Schwimmkästen weder in Längs- noch in Querrichtung bemessen worden. Die Änderung dieser Lagerungsbedingungen ist als auslösend dafür anzusehen, daß die Kästen durchgebrochen sind.

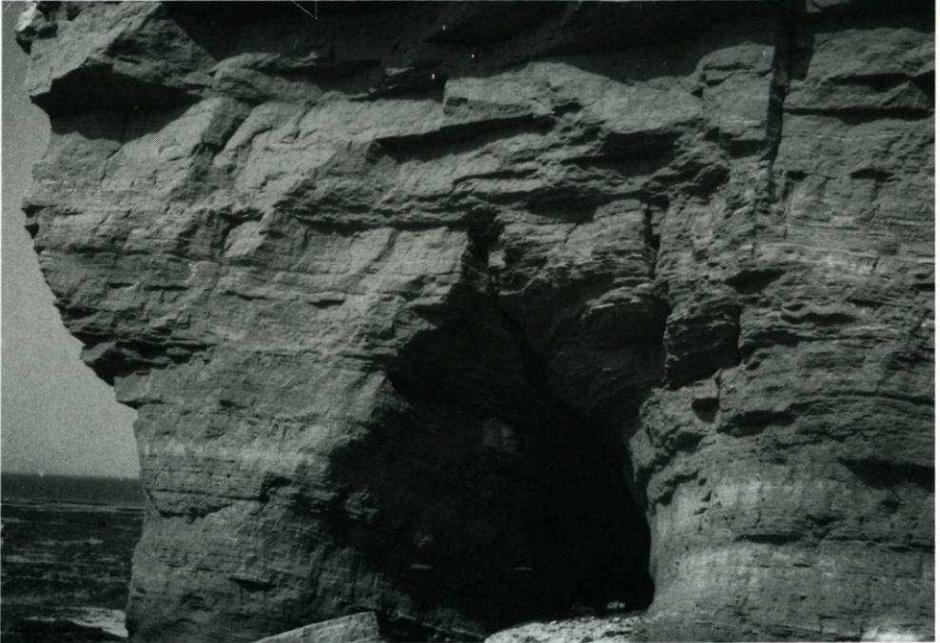
Abb. 16: Nische an der Westseite der „Langen Anna“

Auffälligste Schäden waren eine ausgedehnte Brandungshohlkehle an der Nordseite und eine tiefe Nische an der Westseite.

Zur Fußsicherung wurden die Brandungshohlkehle an der Nord- sowie die Nische an der Westseite durch eine Betonplombe verschlossen und die Felsüberhänge dadurch abgestützt. Durch Abrasion und Verwitterung ist das Felswatt an der Nordflanke ständiger Veränderung in der Höhenlänge unterworfen. Zum Schutz vor frühzeitiger Unterspülung der Fußsicherung wurde ein Betonsporn in den Felsgrund eingelassen. Felsanker schufen eine Verbindung zwischen Felsen und Betonplombe, wobei diese Felsanker (\varnothing 28, L = 1,50 m) gleichzeitig als Schalungsanker dienten. Die Schalung bestand aus 12 cm Stahlbeton-Fertigteileplatten der Betongüte B 45. Diese Platten, die sichtbar blieben, wurden zur Anpassung an den Felsen aus rötlich eingefärbtem Beton und mit strukturierter Oberfläche hergestellt. Die „Plombe“ wurde räumlich bewehrt und mit Füllbeton der Güte B 25 betoniert.

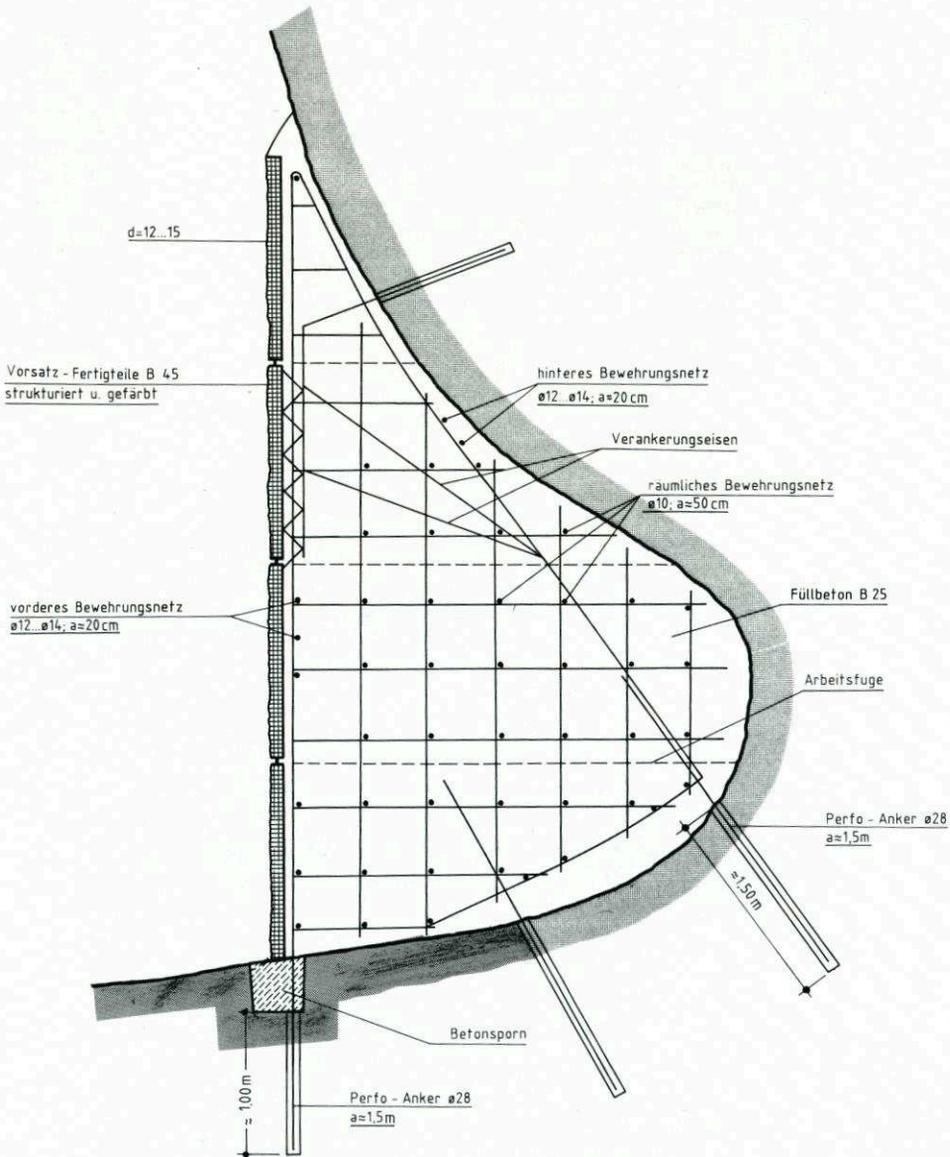
Abb. 17: Querschnitt der Fußsicherung 1979

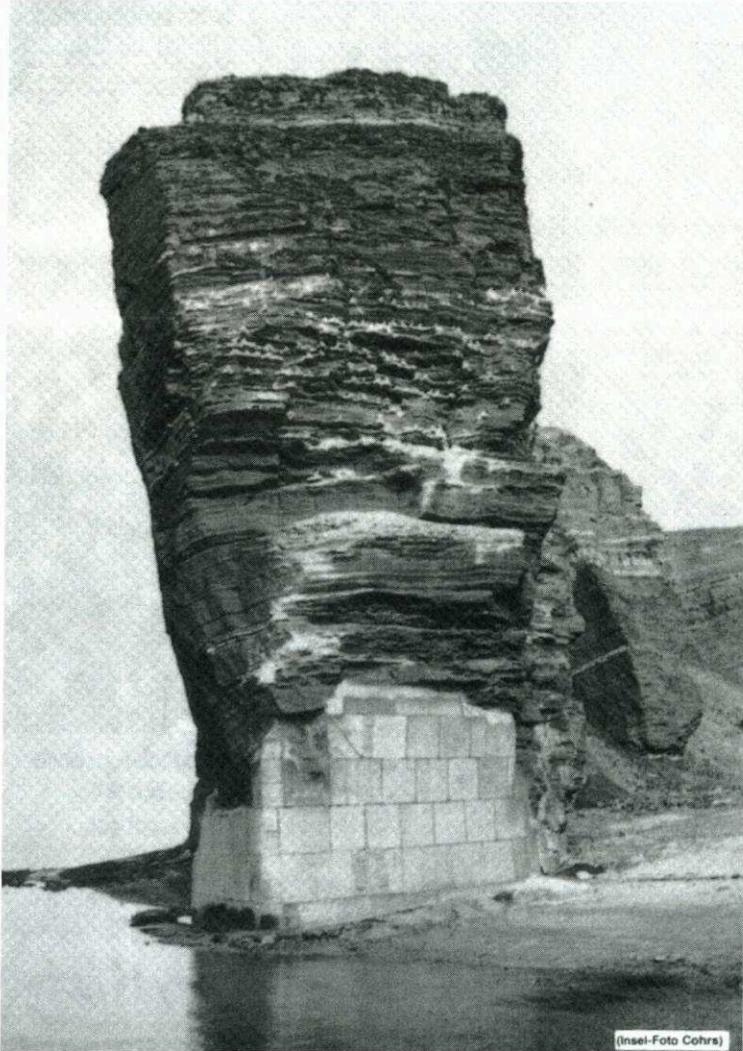
Abb. 18: „Lange Anna“ mit gesichertem Fußbereich

tig geschützt. Gegen Abrasion und Verwitterung des Felswattes wird die Sohle der Fußsicherung aber auch künftig anzupassen sein. Darüber hinaus wird es Aufgabe für die Zukunft sein, ein technisches Konzept für eine Felssanierung zu erarbeiten, um den Verwitterungsvorgang zumindest zu verlangsamen und so das Naturdenkmal „Lange Anna“ möglichst lange zu erhalten.

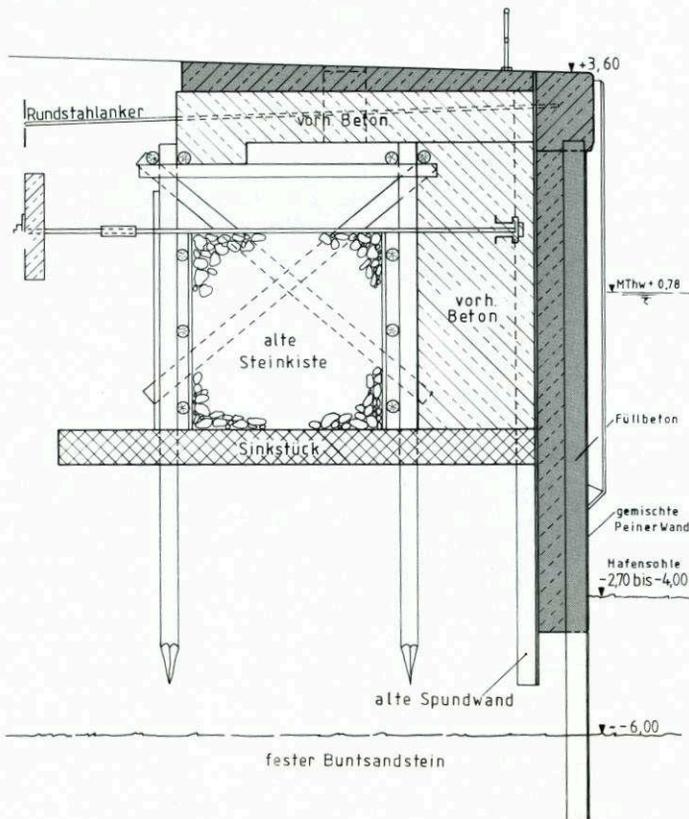
Abb. 19: Querschnitt Schiffsanleger Dünenhafen

Im Bereich der Schiffsanlegestelle waren jedoch die Schäden bereits so erheblich, daß ein Neubau der Uferkaje unumgänglich wurde. Vor die alte Wandkonstruktion wurde eine gemischte Peiner Wand gerammt und der Zwischenraum zwischen neuer und alter Spundwand mit Beton B 25 ausgefüllt, wobei die Tragkonstruktion auch hier mit Rundstahlankern und Ankertafeln eine rückwärtige Verankerung erhielt. In Verbindung mit der neuen Kajenabdeckung aus Stahlbeton wurde so ein sicherer Umschlagplatz für Küstenmotorschiffe der Dünenver- und -entsorgung geschaffen.

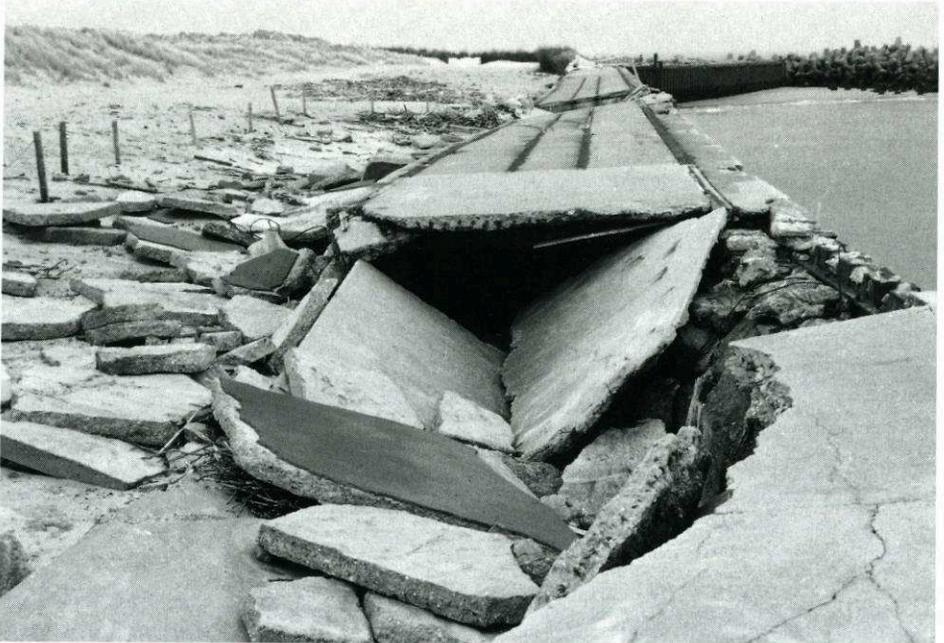
Die alte Uferkaje, die das Sicherungsbauwerk der Dünenwestseite darstellte, war unter anderem aus Sturmfluteinwirkung am stärksten beschädigt.

Abb. 20: Zerstörte Kaje an der Westseite der Düne

Durch Vorschüttung einer Böschung aus Wasserbausteinen wurde die teilweise einsturzgefährdete Konstruktion seeseitig gestützt und gesichert. Die Böschung wurde aus Wasserbausteinen in abgestufter Korngröße mit einer Neigung von 1:2 hergestellt. Die aus Norwegen angelieferten Steine hatten in der größten Fraktion ein Einzelgewicht von max. 2,0t. Die Hohlräume unter der alten, überwiegend bereits eingestürzten Kajenabdeckung, die eine neue Stahlbetonabdeckung erhielt, wurden durch Sandeinspülung aufgefüllt. Die Anordnung einer Hochwasserschutzwand soll das Entstehen rückwärtiger Schäden aus Wellenangriff bei Sturmfluten verhindern.

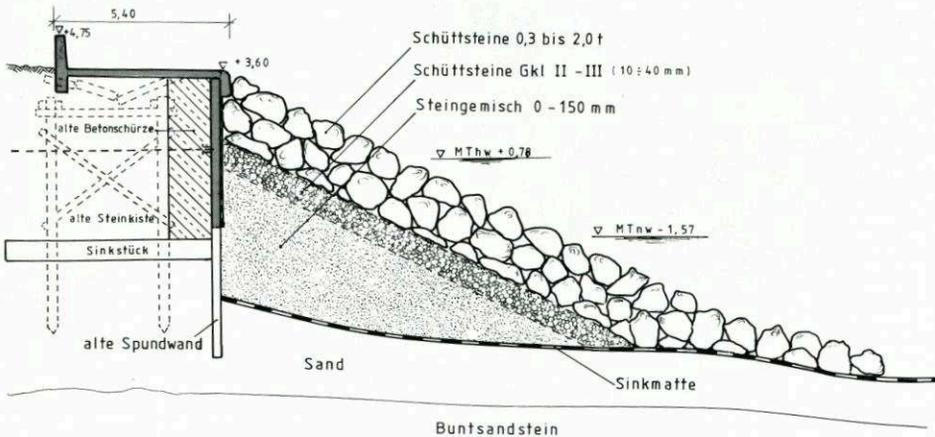
Abb. 21: Querschnitt durch die sanierte Kaje an der Westseite der Düne
